บทที่ 3

ผลการติดตามตรวจสอบคุณภาพสิ่งแวดล้อม

การติดตามตรวจสอบคุณภาพสิ่งแวดล้อมของ โครงการ ชาร์จ อินทาวน์ รัชโยธิน (ชื่อเดิม ชาร์จ อินทาวน์ แอท เซนาสเตชั่น) (ระยะดำเนินการ) ของนิติบุคคลอาคารชุดชาร์จ อินทาวน์ รัชโยธิน ดำเนินการจัดจ้าง บริษัท เอส.พี.เจ.โซลูชันส์ จำกัด โดยทำการตรวจวัดคุณภาพสิ่งแวดล้อม บริเวณพื้นที่โครงการ ระหว่างเดือนมกราคม-มิถุนายน พ.ศ.2567

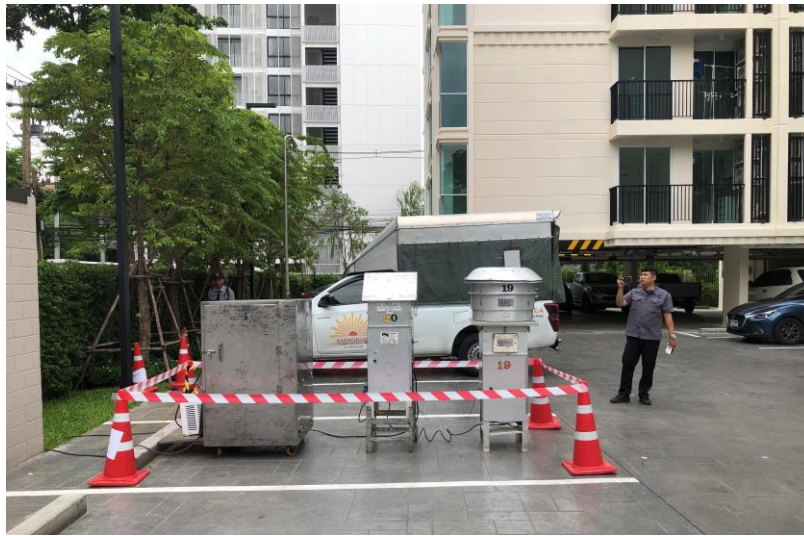
รูปที่ 3-1 จุดตรวจวัดคุณภาพอากาศในบรรยากาศโดยทั่วไป (Ambient Air Quality)
ของโครงการ ซาโตร์ อินทาวน์ รัชโยธิน (ชื่อเดิม ซาโตร์ อินทาวน์ แอท เสนาเสตชั่น)
ระหว่างเดือนมกราคม-มิถุนายน พ.ศ.2567

ภายในพื้นที่โครงการ

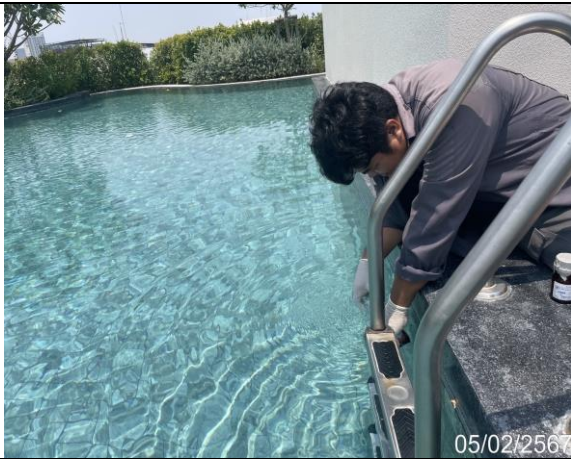
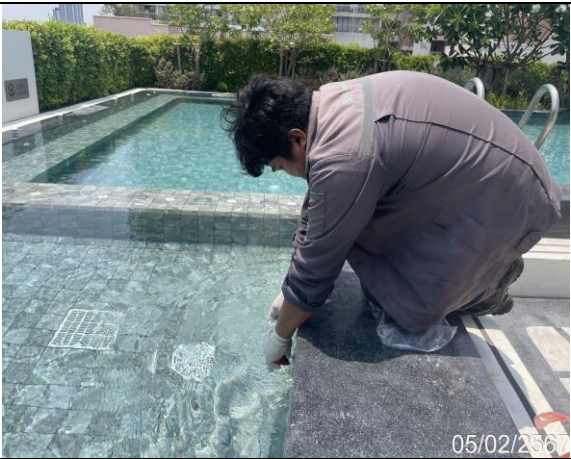
<p>สระว่ายน้ำจุด Lobby บริเวณส่วนลึก</p>	<p>สระว่ายน้ำจุด Lobby บริเวณส่วนต้น</p>

<p>สระว่ายน้ำจุด ดาดฟ้า บริเวณส่วนลึก</p>	<p>สระว่ายน้ำจุด ดาดฟ้า บริเวณส่วนต้น</p>
<p>รูปที่ 3-3 จุดตรวจวัดคุณภาพน้ำสระว่ายน้ำ (Swimming pool water) ของโครงการ ชาโตว์ อินทาวน์ รัชโยธิน (ชื่อเดิม ชาโตว์ อินทาวน์ แอท เสนาเสตชั่น) ระหว่างเดือนมกราคม-มิถุนายน พ.ศ.2567</p>
