บทที่ 3

ผลการติดตามตรวจสอบคุณภาพสิ่งแวดล้อม

การติดตามตรวจสอบคุณภาพสิ่งแวดล้อมของ โครงการ ชาร์จ อินทาวน์ รัชโยธิน (ชื่อเดิม ชาร์จ อินทาวน์ แอท เซนาสเตชั่น) (ระยะดำเนินการ) ของนิติบุคคลอาคารชุดชาร์จ อินทาวน์ รัชโยธิน ดำเนินการจัดจ้าง บริษัท เอส.พี.เจ.โซลูชันส์ จำกัด โดยทำการตรวจวัดคุณภาพสิ่งแวดล้อม บริเวณพื้นที่โครงการ ระหว่างเดือนกรกฎาคม-ธันวาคม พ.ศ.2567

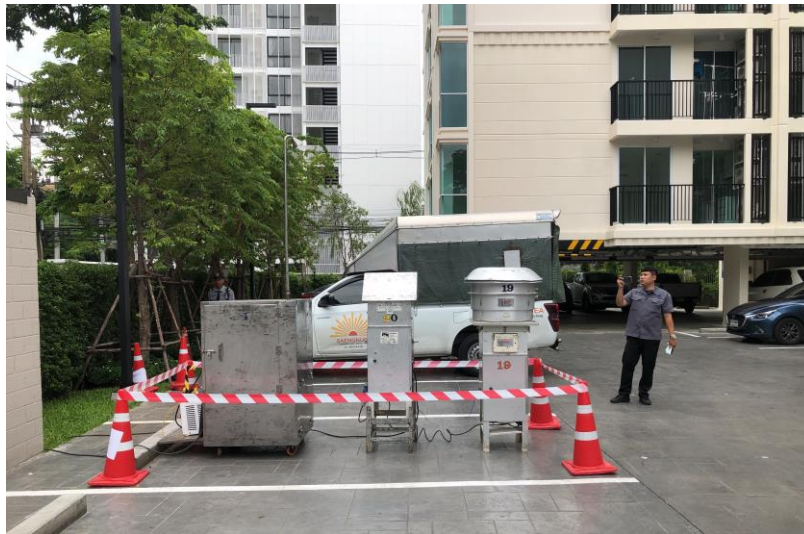
รูปที่ 3-1 จุดตรวจวัดคุณภาพอากาศในบรรยากาศโดยทั่วไป (Ambient Air Quality)
ของโครงการ ชาโตว์ อินทาวน์ รัชโยธิน (ชื่อเดิม ชาโตว์ อินทาวน์ แอท เสนาเสตชั่น)
ระหว่างเดือนกรกฎาคม-ธันวาคม พ.ศ.2567

ภายในพื้นที่โครงการ

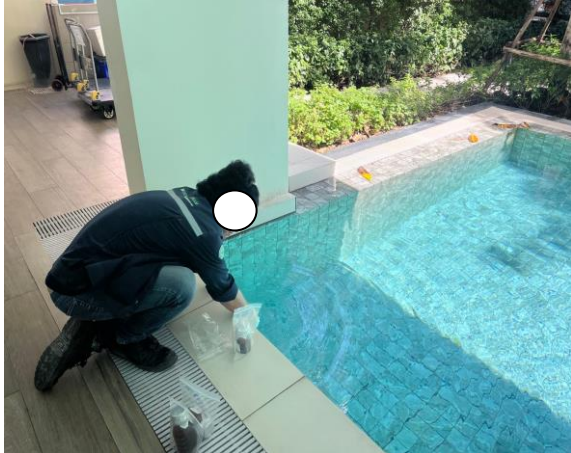
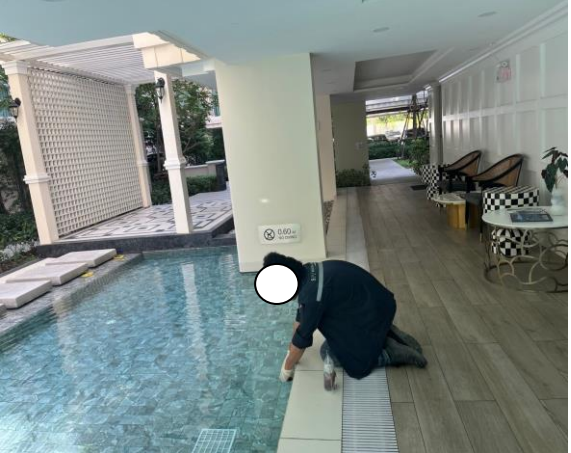
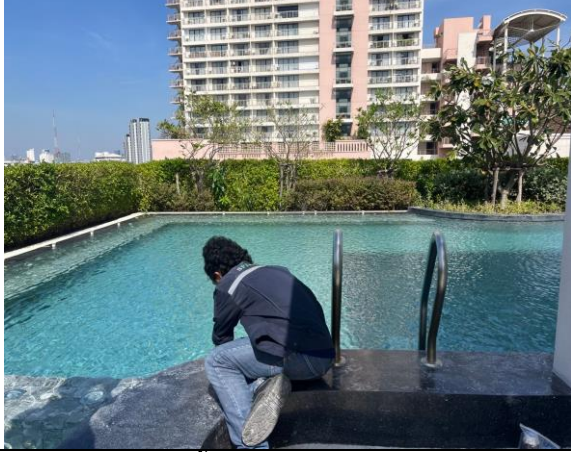
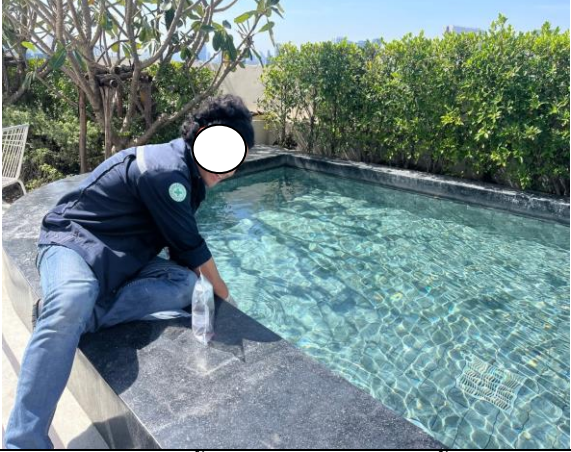
สระว่ายน้ำจุด Lobby บริเวณส่วนลึก	สระว่ายน้ำจุด Lobby บริเวณส่วนต้น

สระว่ายน้ำจุด ดาดฟ้า บริเวณส่วนลึก	สระว่ายน้ำจุด ดาดฟ้า บริเวณส่วนต้น
<p>รูปที่ 3-3 จุดตรวจวัดคุณภาพน้ำสระว่ายน้ำ (Swimming pool water) ของโครงการ ชาโตว์ อินทาวน์ รัชโยธิน (ชื่อเดิม ชาโตว์ อินทาวน์ แอท เสนาเสตชั่น) ระหว่างเดือนกรกฎาคม-ธันวาคม พ.ศ.2567</p>
