### บทที่ 3

## ผลการติดตามตรวจสอบคุณภาพสิ่งแวดล้อม

การติดตามตรวจสอบคุณภาพสิ่งแวดล้อม โครงการ เคฟ โคโก้ บางแสน (Kave Coco Bangsaen) บริษัท ไวส์ เอสเตท 18 จำกัด ระหว่างเดือนกรกฎาคม - ธันวาคม พ.ศ.2567 ประกอบด้วย คุณภาพอากาศในบรรยากาศทั่วไป ระดับเสียงโดยทั่วไป ระดับเสียงรบกวน ความสั่นสะเทือน และคุณภาพน้ำทิ้ง ดำเนินการตรวจวัดคุณภาพสิ่งแวดล้อมโดย บริษัท เอส.พี.เจ.ไซแอนติฟิก จำกัด

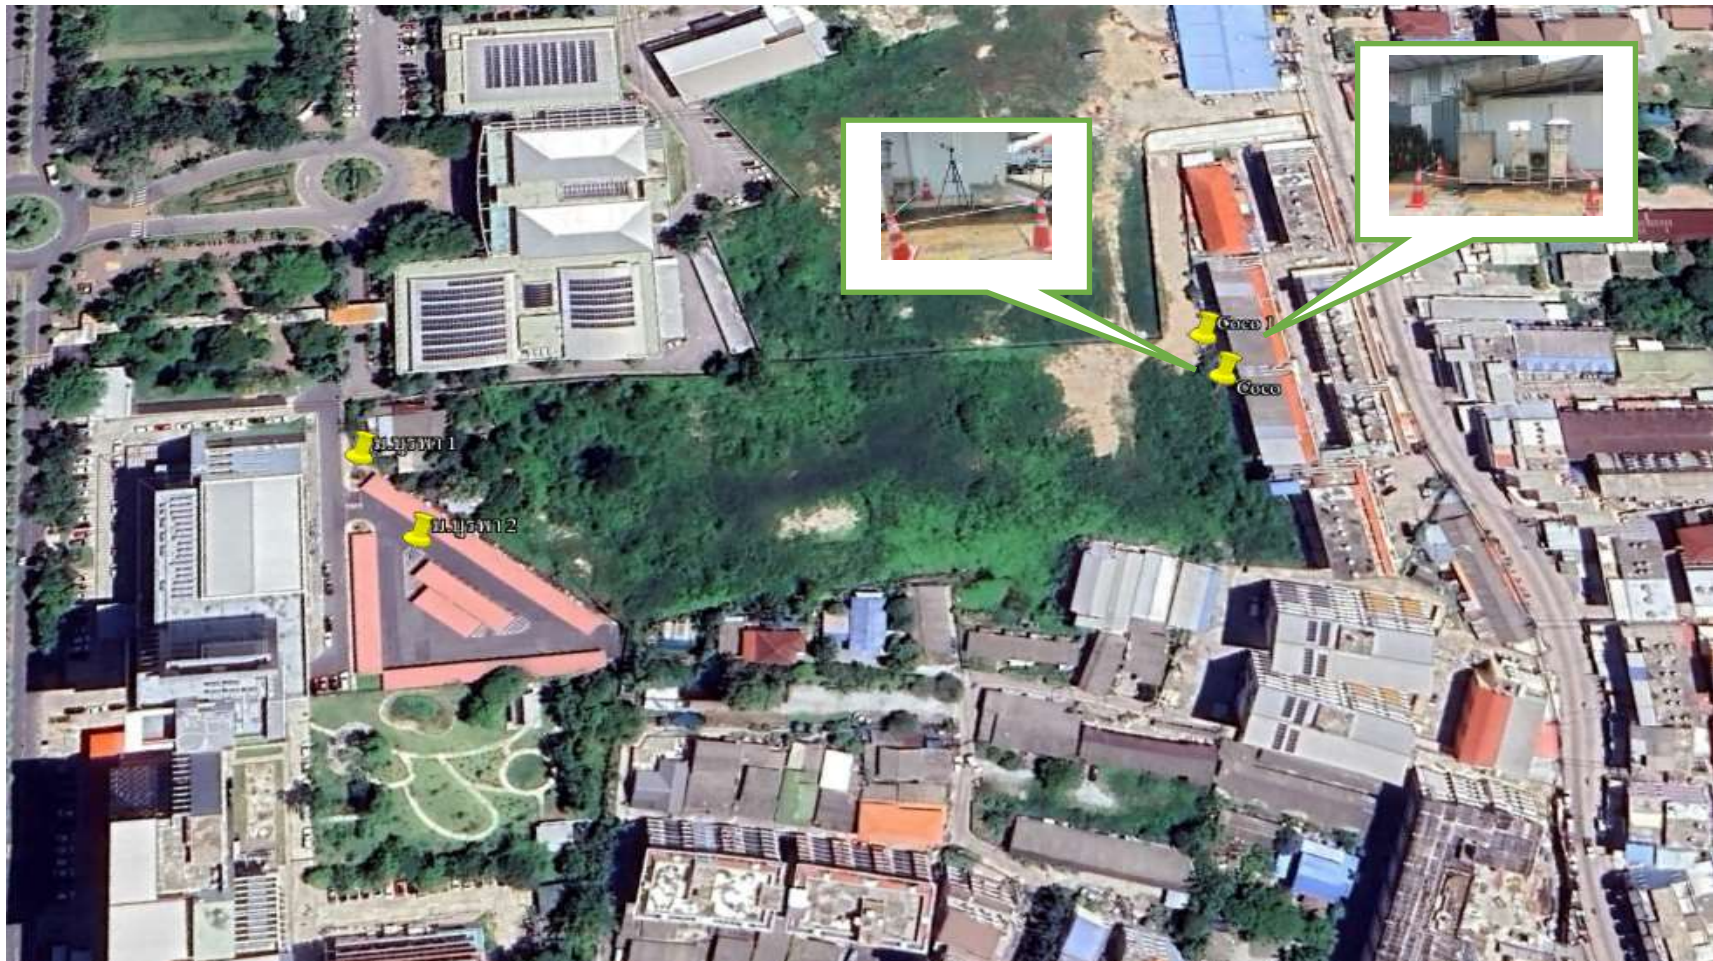
รูปที่ 3-1 แสดงจุดตรวจวัดคุณภาพสิ่งแวดล้อมของโครงการ เคฟ โคโค่ บางแสน (Kave Coco Bangsaen)

1) **ระยะฐานราก** ทำการตรวจวัดระหว่างเดือนพฤศจิกายน พ.ศ.2566 - มิถุนายน พ.ศ.2567 ทำการตรวจวัดทุกรายละเอียดของแผนการติดตามตรวจสอบคุณภาพสิ่งแวดล้อมแสดงดังตารางที่ 3-3 และรูปแสดงจุดตรวจวัดคุณภาพสิ่งแวดล้อม แสดงดังรูปที่ 3-1
