บทที่ 3

ผลการติดตามตรวจสอบคุณภาพสิ่งแวดล้อม

การติดตามตรวจสอบคุณภาพสิ่งแวดล้อม โครงการ อาคารชุดสกายพาร์ค เซเลสต์ ลาгуน่า ภูเก็ต ของบริษัท ทีดับบลิวอาร์ โฮลดิ้งส์ จำกัด ระหว่างเดือนกรกฎาคม - ธันวาคม พ.ศ.2567 ประกอบด้วย คุณภาพอากาศในบรรยากาศโดยทั่วไป ระดับเสียงโดยทั่วไป ความสั่นสะเทือน และคุณภาพน้ำทิ้ง ดำเนินการตรวจวัดคุณภาพสิ่งแวดล้อมโดย บริษัท เอส.พี.เจ.โซลูชันส์ จำกัด

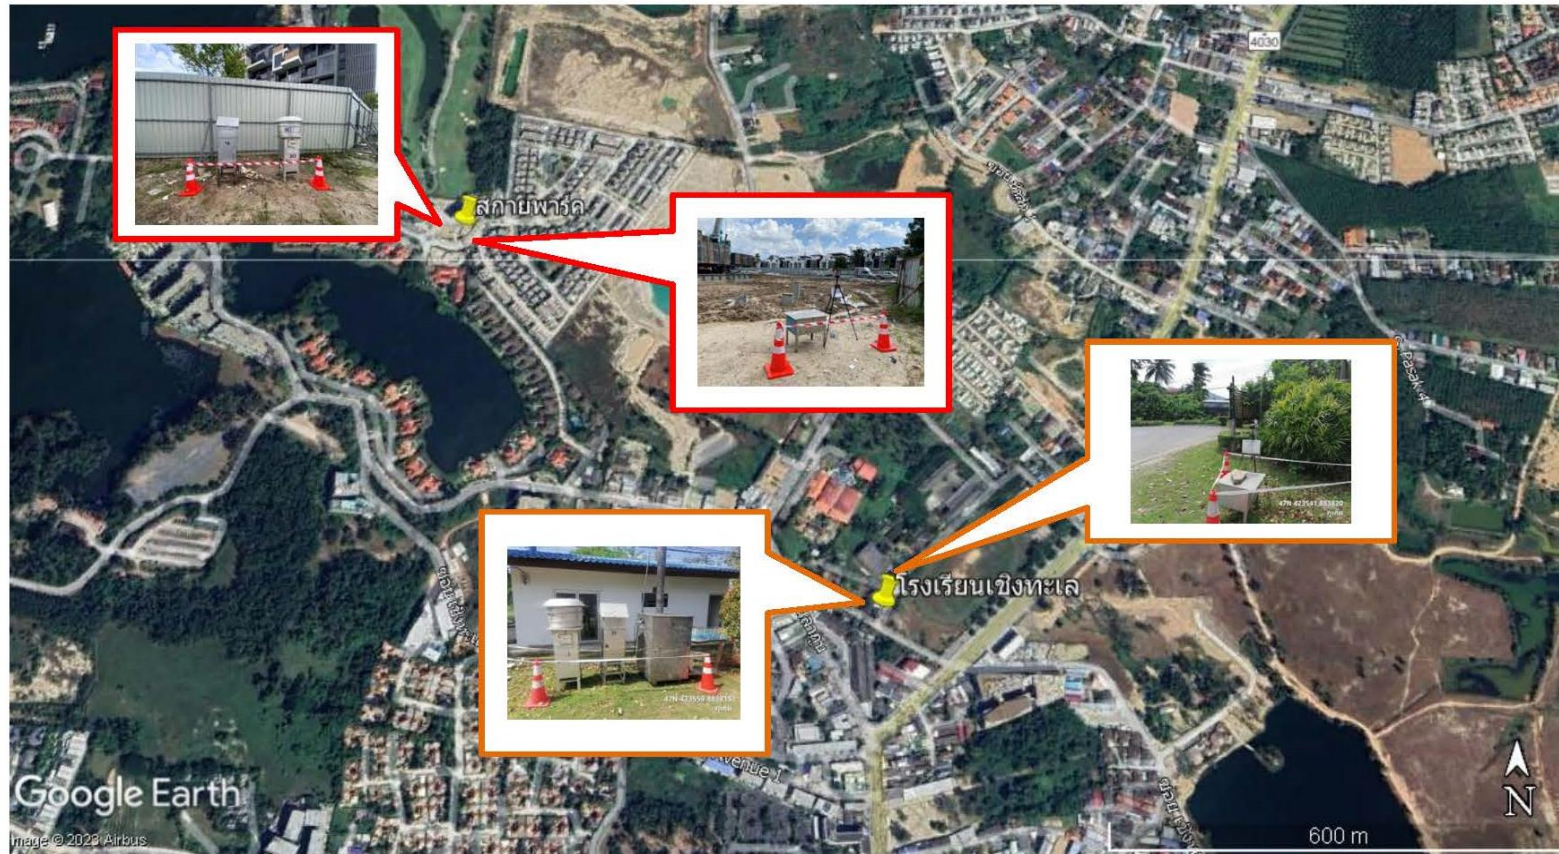
รูปที่ 3-1 แสดงจุดตรวจวัดคุณภาพสิ่งแวดล้อมของโครงการ อาคารชุดสกายพาร์ค เซเลสตี้ ลาгуน่า ภูเก็ต

ระยะงานฐานราก ทำการตรวจวัดระหว่างเดือนกันยายน พ.ศ.2566 – สิงหาคม พ.ศ.2567 รายละเอียดของแผนการติดตามตรวจสอบคุณภาพสิ่งแวดล้อมแสดงดังตารางที่ 3-3 และรูปแสดงจุดตรวจวัดคุณภาพสิ่งแวดล้อม แสดงดังรูปที่ 3-1

ระยะก่อสร้าง ทำการตรวจวัดระหว่างเดือนกันยายน พ.ศ.2566 – เดือนกุมภาพันธ์ พ.ศ.2569 รายละเอียดของแผนการติดตามตรวจสอบคุณภาพสิ่งแวดล้อมแสดงดังตารางที่ 3-3 และรูปแสดงจุดตรวจวัดคุณภาพสิ่งแวดล้อม แสดงดังรูปที่ 3-1
