บทที่ 2

รายละเอียดโครงการ

2.1 สรุปรูปแบบการพัฒนาโครงการ

โครงการทางหลวงหมายเลข 319 ปราจีนบุรี - อ.พนมสารคาม ตอน บ. หนองบัวหมู - อ.พนมสารคาม ตอน 2 จ.ปราจีนบุรี ซึ่งแนวเส้นทางโครงการตั้งอยู่บนทางหลวงหมายเลข 319 เริ่มต้นจาก กม.34+639 บริเวณหมวดการทางศรีมโหสถ อำเภอศรีมโหสถ จังหวัดปราจีนบุรี วางแนวจากทิศเหนือลงมาทางทิศใต้ สิ้นสุดโดยต่อเชื่อมกับทางแยกหนองเค็ด ที่ กม.47+765 ในพื้นที่อำเภอพนมสารคาม จังหวัดฉะเชิงเทรา ระยะทางรวม 13.126 กิโลเมตร

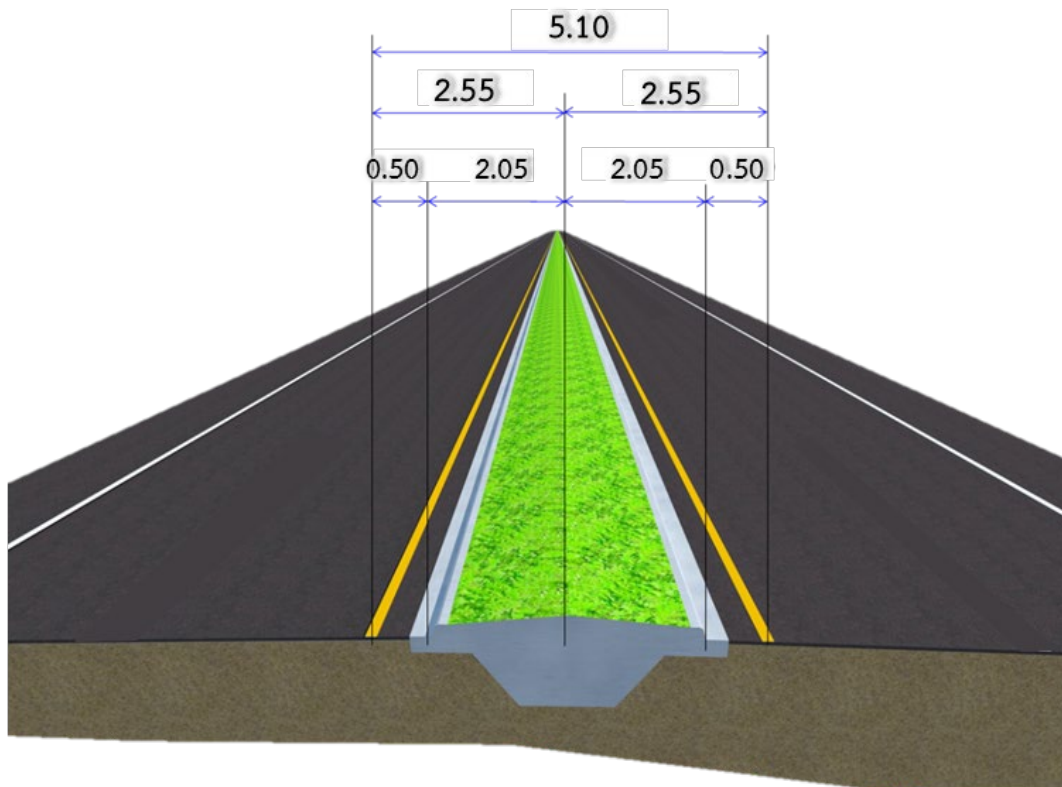
รูปที่ 2.1.1-1 รูปแบบเกาะกลางแบบยกที่นำมาใช้ในโครงการ

ทางหลวงหมายเลข 319 ตอนบ้านหนองบัวหมู - อำเภอพนมสารคาม มีปริมาณการจราจรประมาณ 11,000 คัน/วัน เป็นปริมาณรถบรรทุก ร้อยละ 17 การแบ่งทิศทางการจราจรจึงต้องการความปลอดภัยสูงในการขับขึ้น และต้องการใช้พื้นที่เกาะกลางเป็นช่องรอเลี้ยวสำหรับจุดเปิดเกาะ และหากพิจารณาเลือกใช้เกาะสี Painted Median จะมีความเสี่ยงต่อการเกิดอุบัติเหตุรุนแรงได้ ดังนั้น การออกแบบสำหรับโครงการนี้ จึงได้พิจารณารูปแบบการแบ่งทิศทางการจราจรด้วยเกาะแบบยก Raised Median ซึ่งสามารถปรับปรุงช่องจราจรในอนาคตได้ง่าย มีความปลอดภัยสูงกว่าและมีความสอดคล้องกับการขยายช่องจราจรให้เต็มเขตทาง โดยกำหนดให้พื้นที่เกาะกลาง กว้าง 5.1 เมตร เพื่อเพิ่มประสิทธิภาพของวงเลี้ยวของจุดกลับรถ และใช้ความกว้างช่องจราจรช่องละ 3.5 เมตร ไหล่ทางกว้าง 2.5 เมตร ดังรูปที่ 2.1.1-1

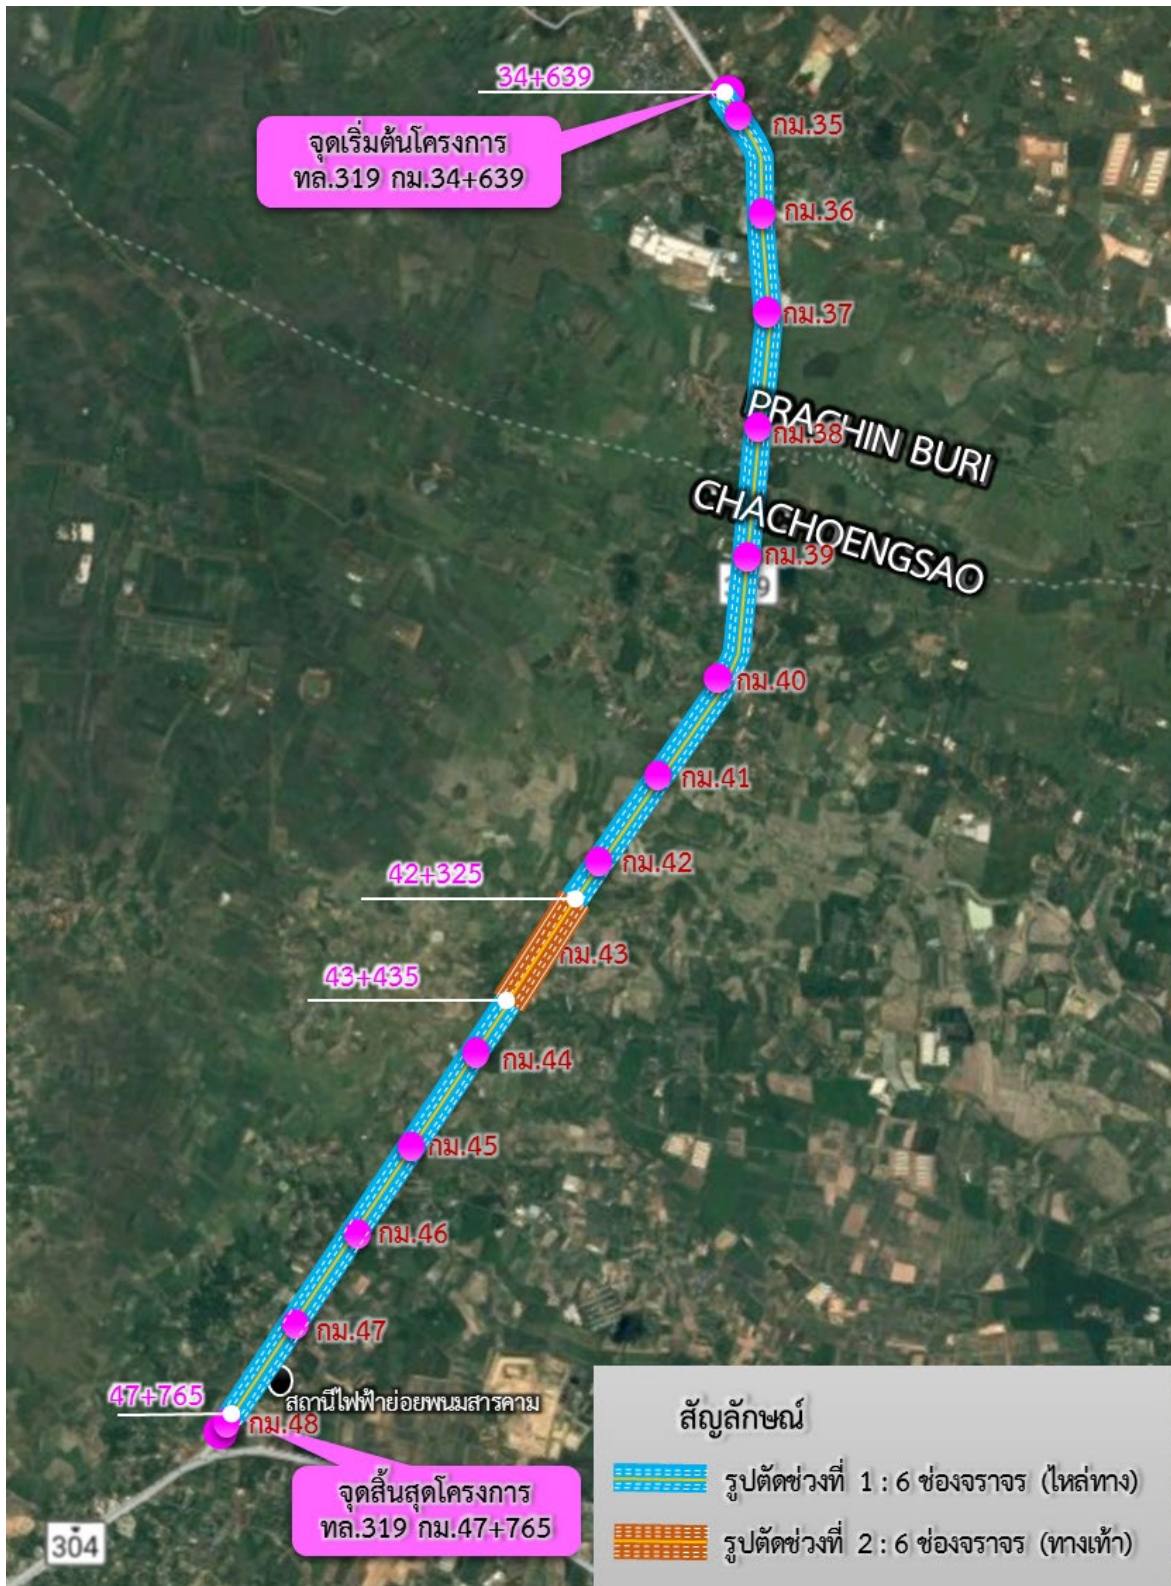
รูปที่ 2.1.1-2 การแบ่งช่วงรูปตัดถนนของโครงการ

โดยแบ่งรูปตัดถนนโครงการออกเป็น 2 ช่วง (รูปที่ 2.1.1-2) ดังนี้

- ช่วงที่ 1 ช่วงจาก กม.34+639 ถึง กม.42+325 และช่วงจาก กม.43+435 ถึง กม.47+765 ออกแบบเป็นถนนขนาด 6 ช่องจราจร (ไป-กลับ) ความกว้างช่องจราจรกว้างช่องละ 3.50 เมตร ไหล่ทางด้านซ้ายกว้าง 2.5 เมตร แบ่งทิศทางจราจรด้วยเกาะกลางถนนแบบยก (Raised Median) กว้าง 5.10 เมตร ดังแสดงในรูปที่ 2.1.1-3
- ช่วงที่ 2 ช่วงจาก กม.42+325 ถึง กม.43+435 ช่วงนี้เป็นช่วงที่ผ่านชุมชนบ้านช่องออกแบบเป็นถนนขนาด 6 ช่องจราจร (ไป-กลับ) ความกว้างช่องจราจรกว้างช่องละ 3.50 เมตร ไหล่ทางด้านซ้ายทางกว้าง 3.00 เมตร และทางเท้ากว้าง 3.45 เมตร แบ่งทิศทางจราจรด้วยเกาะกลางถนนแบบยก (Raised Median) กว้าง 5.10 เมตร ดังแสดงในรูปที่ 2.1.1-4 ซึ่งในช่วงนี้มักจะเกิดน้ำท่วมขังในช่วงฝนตกหนักเป็นประจำทุกปี จึงทำการยกระดับคันทางให้สูงขึ้นจากเดิมประมาณ 0.50 เมตร

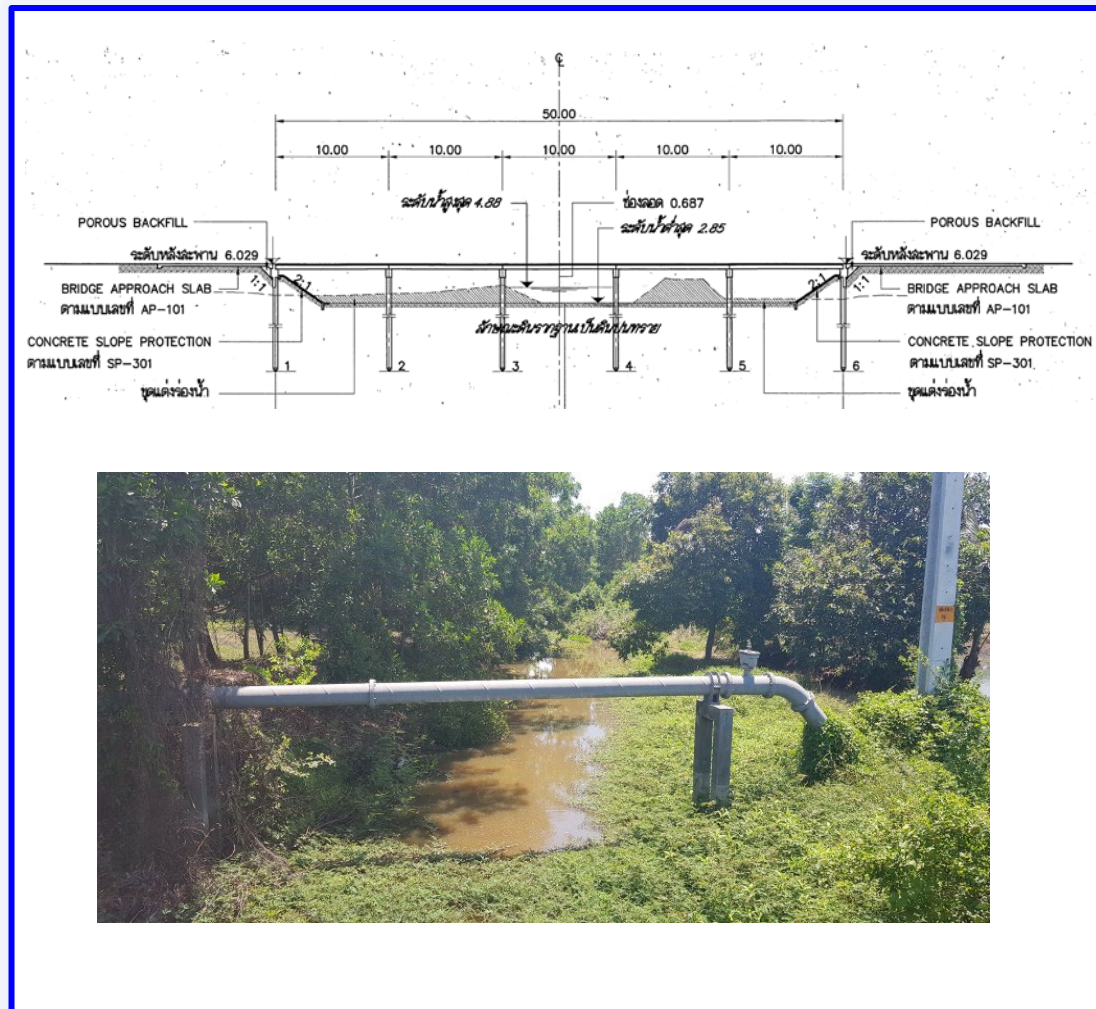
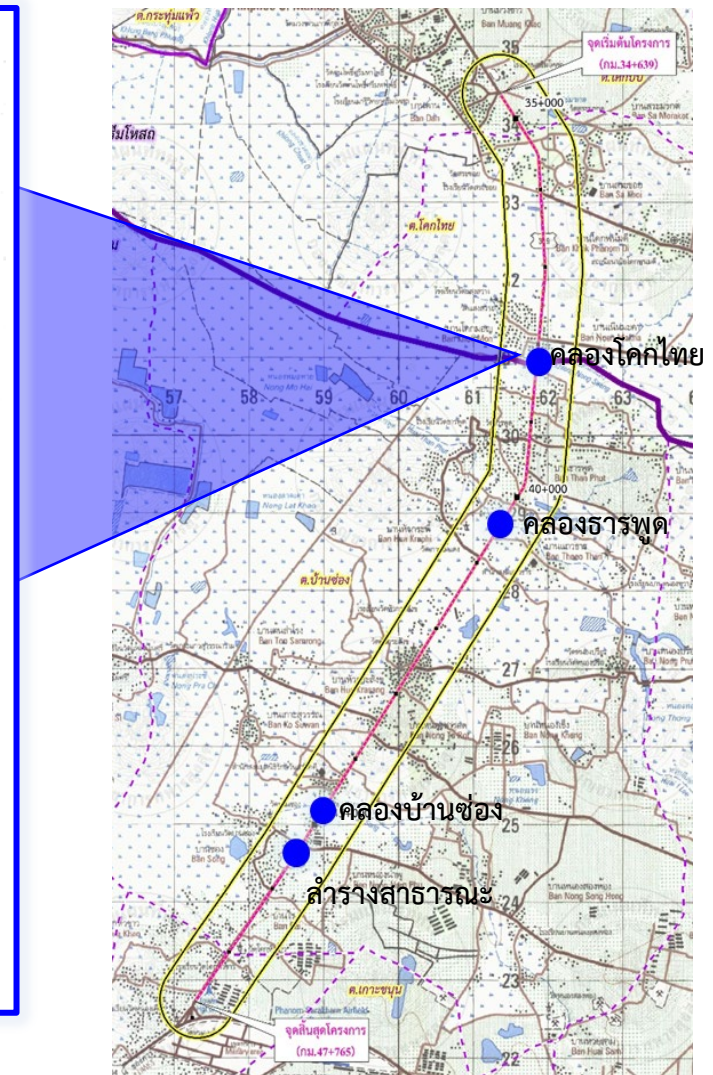
รูปที่ 2.1.1-5 รูปตัดสะพานข้ามคลองโคกไทย

ในกรณีของแนวเส้นทางที่ตัดผ่านคลองธรรมชาติ ได้มีการพิจารณาเรือถอนสะพานเดิม และก่อสร้างสะพานใหม่ให้สอดคล้องกับงานก่อสร้างถนนโครงการ จำนวน 4 แห่ง ซึ่งเป็นคลองขนาดเล็ก ปัจจุบันใช้เพื่อการระบายน้ำเป็นหลัก โดยได้ออกแบบรูปแบบสะพานเป็นสะพานเล็ก (Minor Bridge) เชื่อมของสะพานจะเป็นเชื่อมต่อหน้าตักสี่เหลี่ยมขนาด 40x40 เซนติเมตร ซึ่งพิจารณาใช้ระบบ Plank Girder เป็นโครงสร้างหลักของสะพาน มีความยาวช่วงสะพาน 10-12 เมตร เพื่อลดความหนาของโครงสร้าง และไม่ส่งผลกระทบต่อบ้านเรือนของประชาชนที่อยู่ติดกับเชิงลาดของสะพาน รวมทั้งได้ออกแบบให้มีตอม่อในแหล่งน้ำหลังการก่อสร้างโครงการน้อยลงจากปัจจุบัน เพื่อลดผลกระทบต่อสภาพการระบายน้ำบริเวณโครงการ สำหรับรายละเอียดสะพานข้ามคลอง ดังตารางที่ 2.1.1-1 และรูปตัดสะพานข้ามคลอง ดังรูปที่ 2.1.1-5 ถึงรูปที่ 2.1.1-8

| ที่ | กม. | รายละเอียด | ทางน้ำ | จำนวนตอม่อ ในแหล่งน้ำ (ตบ) | |
|---|---|--|---|---|---|
| 1. | 38+199.500 (LT&RT) | สะพาน คสล. ขนาด (5x10.00) = 50.00 ผิวจราจรกว้าง 14 ม. ขอบทางกว้างข้างละ 0.50 ม. | คลองโคกไทย | 2 | 1 |

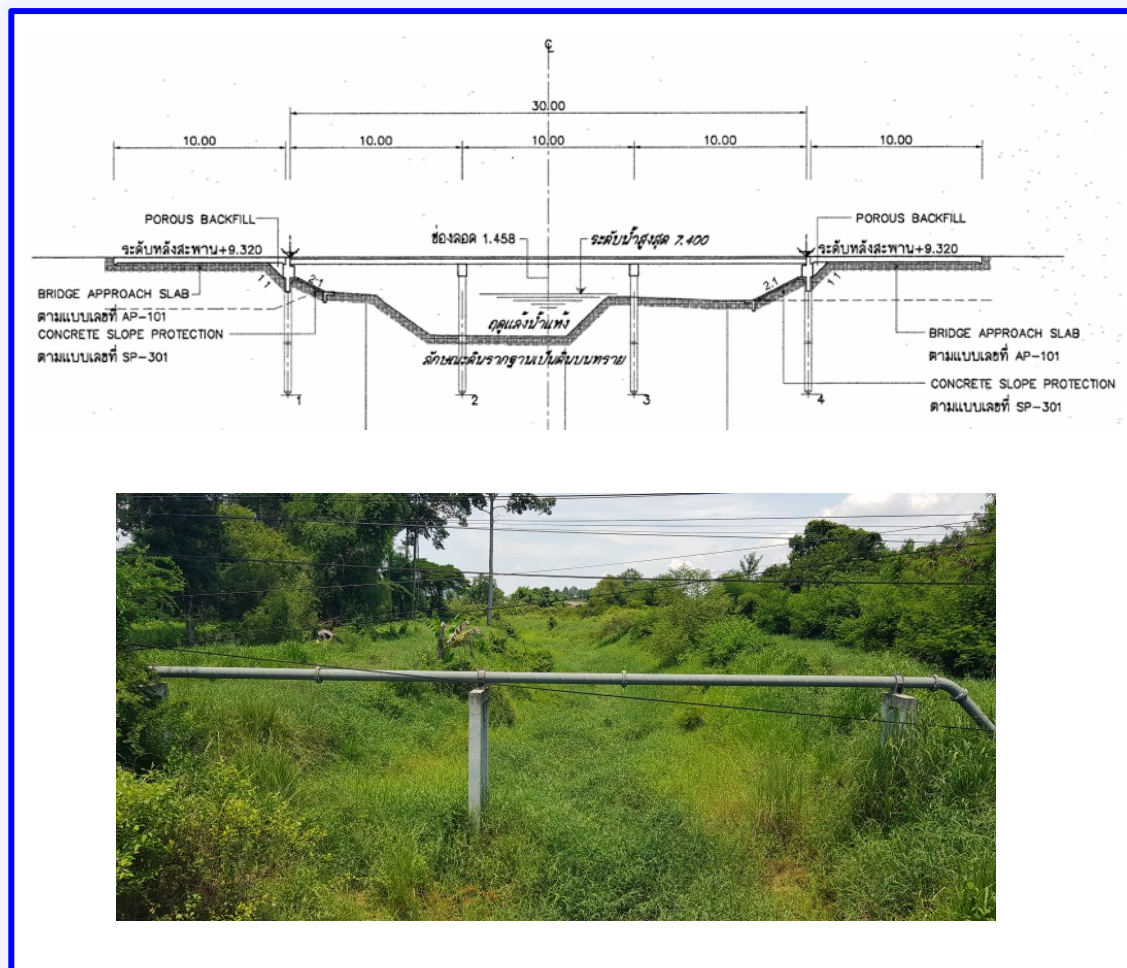
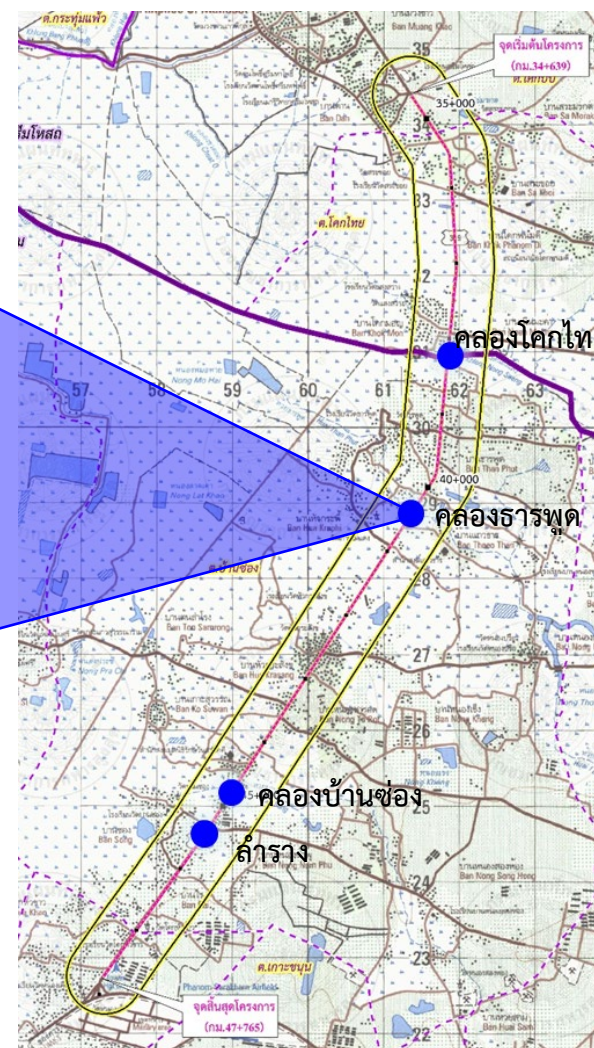
รูปที่ 2.1.1-6 รูปตัดสะพานข้ามคลองธารพุด

| ที่ | กม. | รายละเอียด | ทางน้ำ | จำนวนตอม่อ ในแหล่งน้ำ (ตบ) | |
|---|---|--|---|---|---|
| 2. | 40+374.000 (LT&RT) | สะพาน คสล. ขนาด (3x10.00) = 30.00 ผิวจราจรกว้าง 14 ม. ขอบทางกว้างข้างละ 0.50 ม. | คลองธารพุด | 1 | 1 |

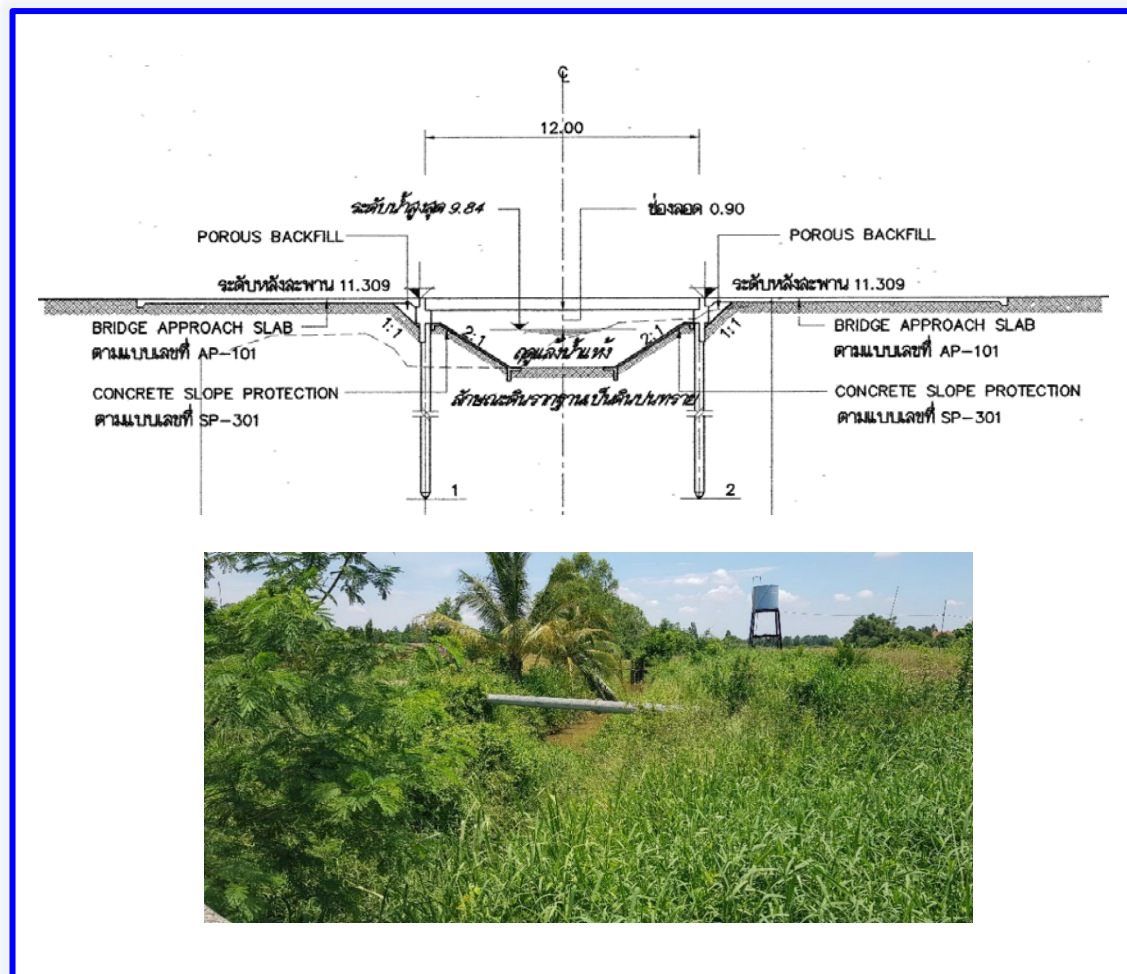
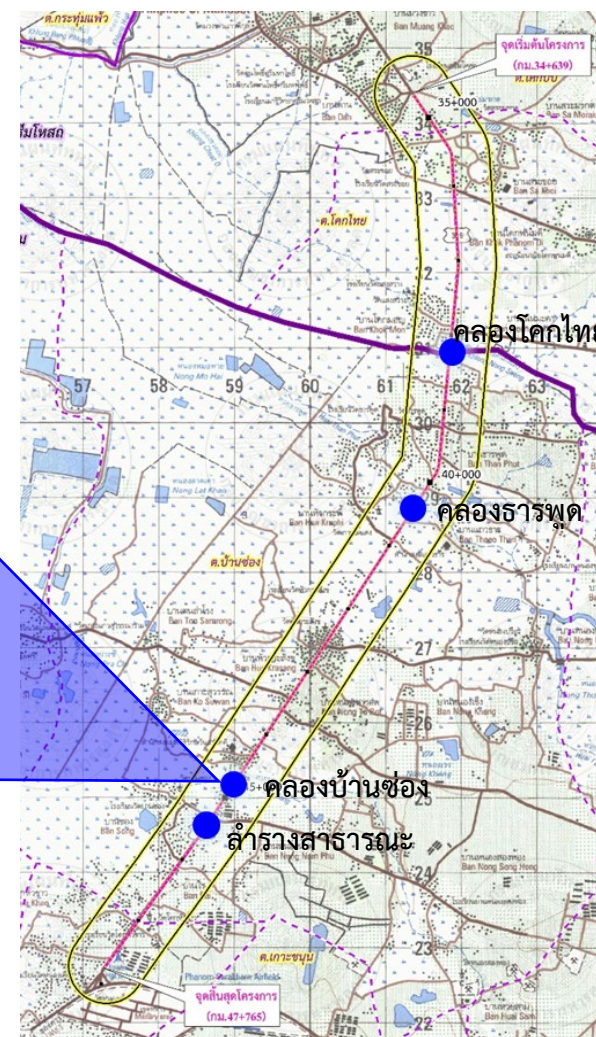
รูปที่ 2.1.1-7 รูปตัดสะพานข้ามคลองบ้านช่อง

| ที่ | กม. | รายละเอียด | ทางน้ำ | จำนวนตอม่อ ในแหล่งน้ำ (ตบ) | |
|---|---|--|---|---|---|
| 3. | 44+741.000 (LT&RT) | สะพาน คสล. ขนาด (1x12.00) = 12.00 ผิวจราจรกว้าง 14 ม. ขอบทางกว้างข้างละ 0.50 ม. | คลองบ้านช่อง | 2 | - |

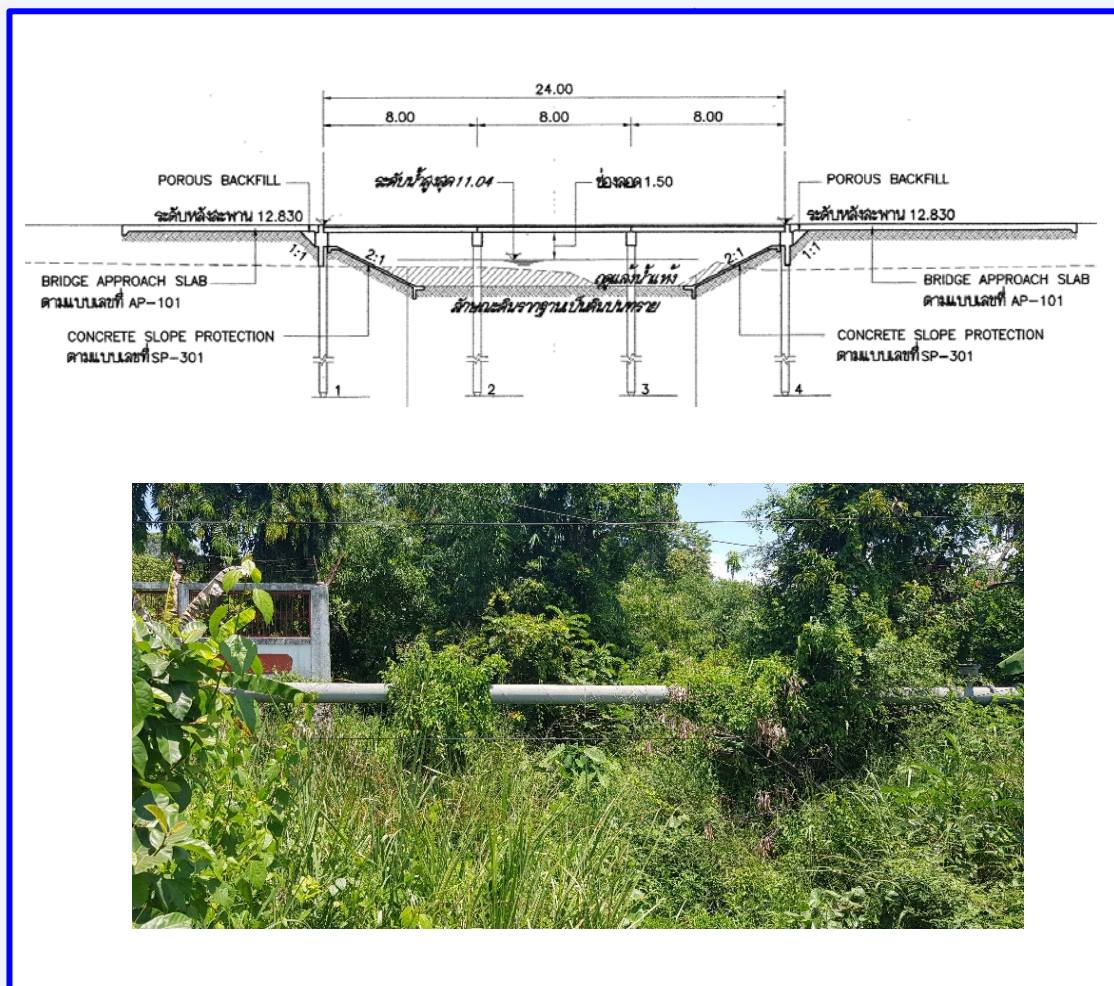
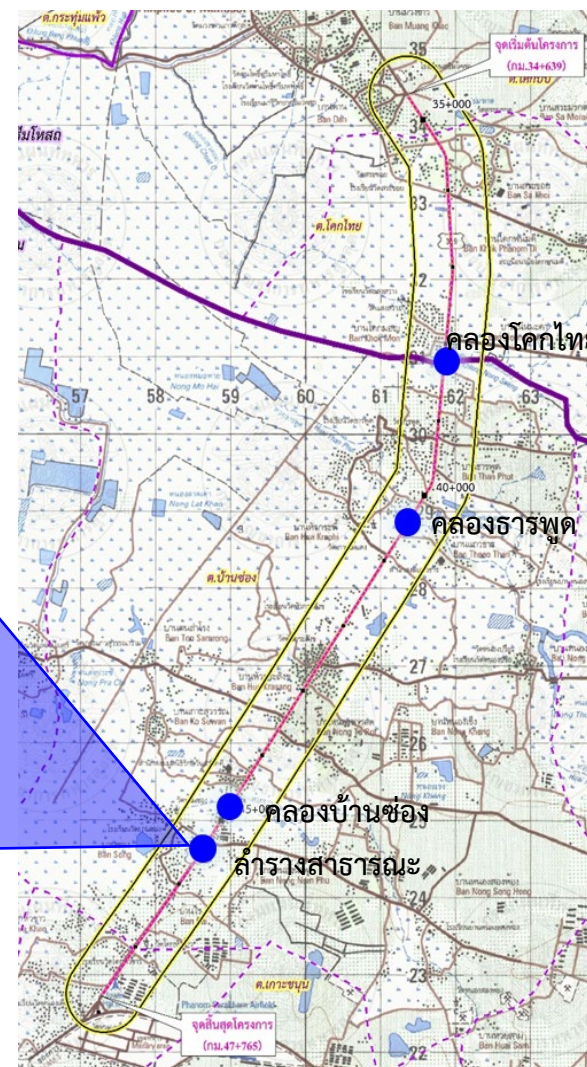
รูปที่ 2.1.1-8 รูปตัดสะพานข้ามลำรางสาธารณะ

| ที่ | กม. | รายละเอียด | ทางน้ำ | จำนวนตอม่อ ในแหล่งน้ำ (ตบ) | |
|---|---|--|---|---|---|
| 4. | 45+532.000 (LT&RT) | สะพาน คสล. ขนาด (3x8.00) = 24.00 ผิวจราจรกว้าง 14 ม. ขอบทางกว้างข้างละ 0.50 ม. | ลำราง สาธารณะ | 3 | 2 |

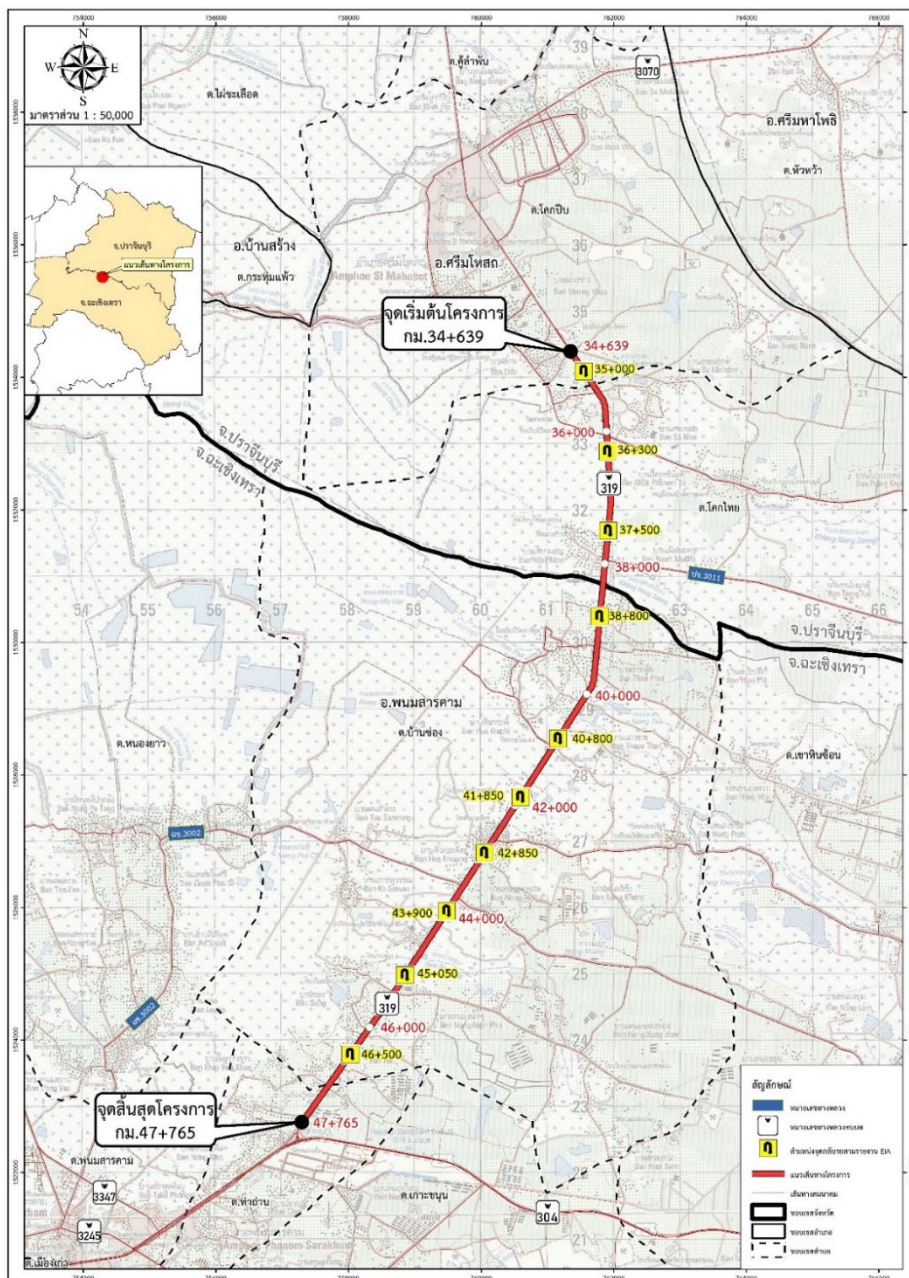
รูปที่ 2.1.1-9 ตำแหน่งจุดกลับรถของโครงการตามรายงาน EIA

โครงการได้ออกแบบขยายช่องจราจรโดยมีเกาะกลางแบบยก Raised Median กว้าง 5.10 เมตร ทำให้รถไม่สามารถเลี้ยวขวาได้เหมือนกับถนนที่ไม่มีเกาะกลางถนน จึงได้มีการกำหนดจุดกลับรถตามแนวเส้นทางโครงการ จำนวน 10 แห่ง ดังรูปที่ 2.1.1-9 และตารางที่ 2.1.1-2 ซึ่งได้ออกแบบให้มีช่องจอดพิเศษสำหรับต่อแถวรถกลับรถ และมีช่องจราจรสำหรับให้รถที่เลี้ยวกลับรถแล้วตั้งลำ เพื่อป้องกันอุบัติเหตุจากรถที่วิ่งทางตรงชนท้ายรถที่รอแถวคอยกลับรถ (รูปที่ 2.1.1-10) รวมทั้งดำเนินการติดตั้งเตือนพร้อมสัญญาณไฟกระพริบและไฟส่องสว่างเพิ่มเติมเพื่อความปลอดภัยของผู้ใช้ทางในบริเวณจุดกลับรถทั้ง 10 แห่ง (รูปที่ 2.1.1-11) โดยการก่อสร้างจุดกลับรถจะดำเนินการภายในเขตทางเดิม ไม่มีการบุกรุกหรือรื้อล้างพื้นที่ของประชาชน

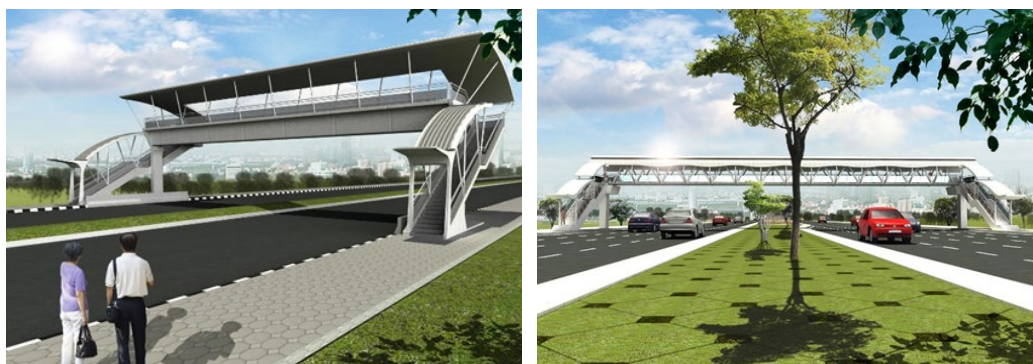
รูปที่ 2.1.1-12 ตำแหน่งและรูปแบบสะพานลอยคนเดินข้าม

ข้อคิดเห็นของประชาชนจากการประชุมรับฟังความคิดเห็นในการประชุมหารือแนวทางการประเมินผลกระทบสิ่งแวดล้อม เมื่อวันที่ 8-9 สิงหาคม พ.ศ. 2561 ให้จัดเตรียมสะพานลอยคนเดินข้ามในพื้นที่ชุมชน จึงได้กำหนดให้มีสะพานลอยคนเดินข้ามขึ้น 4 แห่ง ตามข้อคิดเห็นของประชาชนในพื้นที่ (รูปที่ 2.1.1-12) ประกอบด้วย

- กม.35+325 บริเวณโรงเรียนวัดสระข่อย
- กม.39+230 บริเวณวัดธารพุต
- กม.42+175 บริเวณโรงเรียนวัดหัวกระสังข์
- กม.47+025 บริเวณวัดโคกหัวข้าว (วัดอุดมธัญญาหาร)

เนื่องจากตำแหน่งก่อสร้างสะพานลอยคนเดินข้ามทั้ง 4 แห่ง อยู่ในช่วงแนวเส้นทางที่ออกแบบเป็น ถนนขนาด 6 ช่องจราจร (ไป-กลับ) ไหล่ทางกว้างข้างละ 2.5 เมตร แบ่งทิศทางจราจรด้วยเกาะกลางถนนแบบยก (Raised Median) ดังนั้น บริเวณจุดก่อสร้างสะพานลอยคนเดินข้ามทั้ง 4 แห่ง จะดำเนินการก่อสร้างทางเท้ากว้าง 3.1 เมตร และยาวข้างละ 15 เมตร ตามแบบมาตรฐานของกรมทางหลวง เพื่อความปลอดภัยของผู้ใช้สะพานลอยคนเดินข้าม โดยฐานรากของสะพานลอยคนเดินข้ามจะอยู่ใต้ทางเดินเท้า และไม่ส่งผลกระทบต่อระบายน้ำใต้ทางเดินเท้าที่ได้ออกแบบไว้

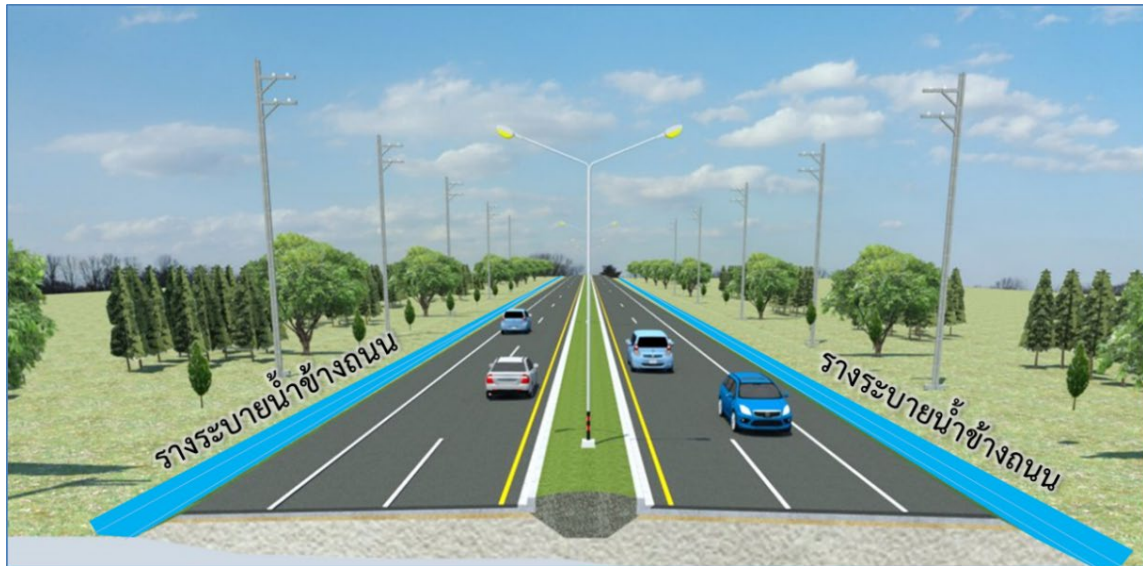
รูปที่ 2.1.1-13 รูปตัดแสดงการระบายน้ำระดับดินทั่วไปของโครงการ

สำหรับถนนทั่วไปซึ่งสองข้างทางออกแบบเป็นไหล่ทาง รูปแบบระบบระบายน้ำจะออกแบบเป็นคูระบายน้ำข้างทาง แสดงรูปตัดทั่วไปตามรูปที่ 2.1.1-13 ในส่วนถนนที่ผ่านชุมชนบ้านช่อง ช่วง กม.42+325 ถึง กม.43+435 ได้ออกแบบเป็นถนนขนาด 6 ช่องจราจร (ไป-กลับ) ความกว้างช่องจราจรกว้างช่องละ 3.50 เมตร ไหล่ทางด้านซ้ายกว้าง 3.00 เมตร และทางเท้ากว้าง 3.45 เมตร แบ่งทิศทางจราจรด้วยเกาะกลางถนนแบบยก (Raised Median) กว้าง 5.10 เมตร ซึ่งจากข้อมูลประวัติน้ำท่วมผิวทาง พบว่า บริเวณดังกล่าวพบปัญหาน้ำท่วมซ้ำซาก ดังนั้น ก่อสร้างระบบระบายน้ำใต้ทางเท้า รวมทั้งเปลี่ยนท่อระบายน้ำเดิมจากท่อลอดกลมขนาดเส้นผ่านศูนย์กลาง 1.00 เมตร เป็นท่อลอดกลมขนาดเส้นผ่านศูนย์กลาง 1.20 เมตร ฝังดินพร้อมบ่อพักทุก 15 เมตร และเพิ่มจำนวนท่อให้เพียงพอ เพื่อปรับปรุงประสิทธิภาพในการระบายน้ำในบริเวณดังกล่าว โดยรูปแบบระบบระบายน้ำจะออกแบบเป็นท่อระบายน้ำและบ่อพักบริเวณใต้ทางเท้า แสดงรูปตัดทั่วไปตามรูปที่ 2.1.1-14

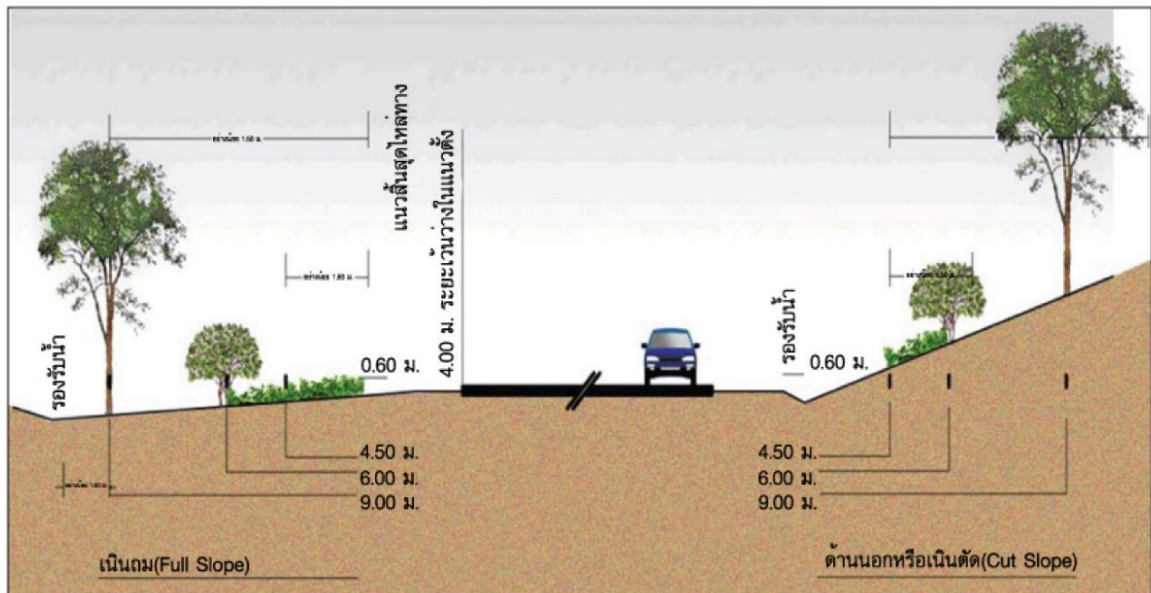
รูปที่ 2.1.1-15 ระยะปลอดภัยข้างทาง (Clear Zone) สำหรับปลูกต้นไม้

การทบทวนพันธุ์ไม้ที่เป็นสัญลักษณ์ของจังหวัดฉะเชิงเทราและจังหวัดปราจีนบุรี ได้แก่ ต้นปับและต้นนนทรี หากพิจารณาสภาพทางหลวงหมายเลข 319 มีเขตทาง 40 เมตร โดยเมื่อดำเนินการปรับปรุงเป็น 6 ช่องจราจรแล้ว บริเวณ กม.34+639 ถึง กม.42+325 และช่วง กม.43+435 ถึง กม.47+765 จะเหลือพื้นที่ด้านข้าง 4.45 เมตร ส่วนในช่วงที่เป็นชุมชนบ้านช่อง ตั้งแต่ กม.42+325 ถึง กม.43+435 จะเหลือพื้นที่ด้านข้างเพียง 0.5 เมตร ซึ่งจากการทบทวนคู่มือการปลูกต้นไม้ในเขตทางหลวง จัดทำโดยสำนักงานภูมิสถาปัตย์งานทาง กรมทางหลวง ได้กำหนดระยะปลอดภัยข้างทาง (Clear Zone) สำหรับปลูกต้นไม้และต้นนนทรี ซึ่งเป็นไม้ยืนต้นที่มีขนาดเส้นผ่านศูนย์กลางเมื่อโตเต็มที่ประมาณ 6-7 นิ้ว ควรมีระยะห่างจากแนวสิ้นสุดทางไหล่ทางมากกว่า 9.00 เมตร ดังรูปที่ 2.1.1-15 หากพิจารณาพื้นที่ที่เหลือด้านข้างจากแนวเส้นทางโครงการมีระยะ 0.5-4.45 เมตร ซึ่งน้อยกว่าระยะปลอดภัยข้างทาง ดังนั้นการพัฒนาโครงการจึงไม่เหมาะกับการปลูกต้นไม้และต้นนนทรีข้างเขตทางโครงการ

(ต้นไม้ใหญ่ หมายถึง ไม้ที่มีขนาดเส้นผ่าศูนย์กลางไม่เกินกว่า 4" เมื่อโตเต็มที่)

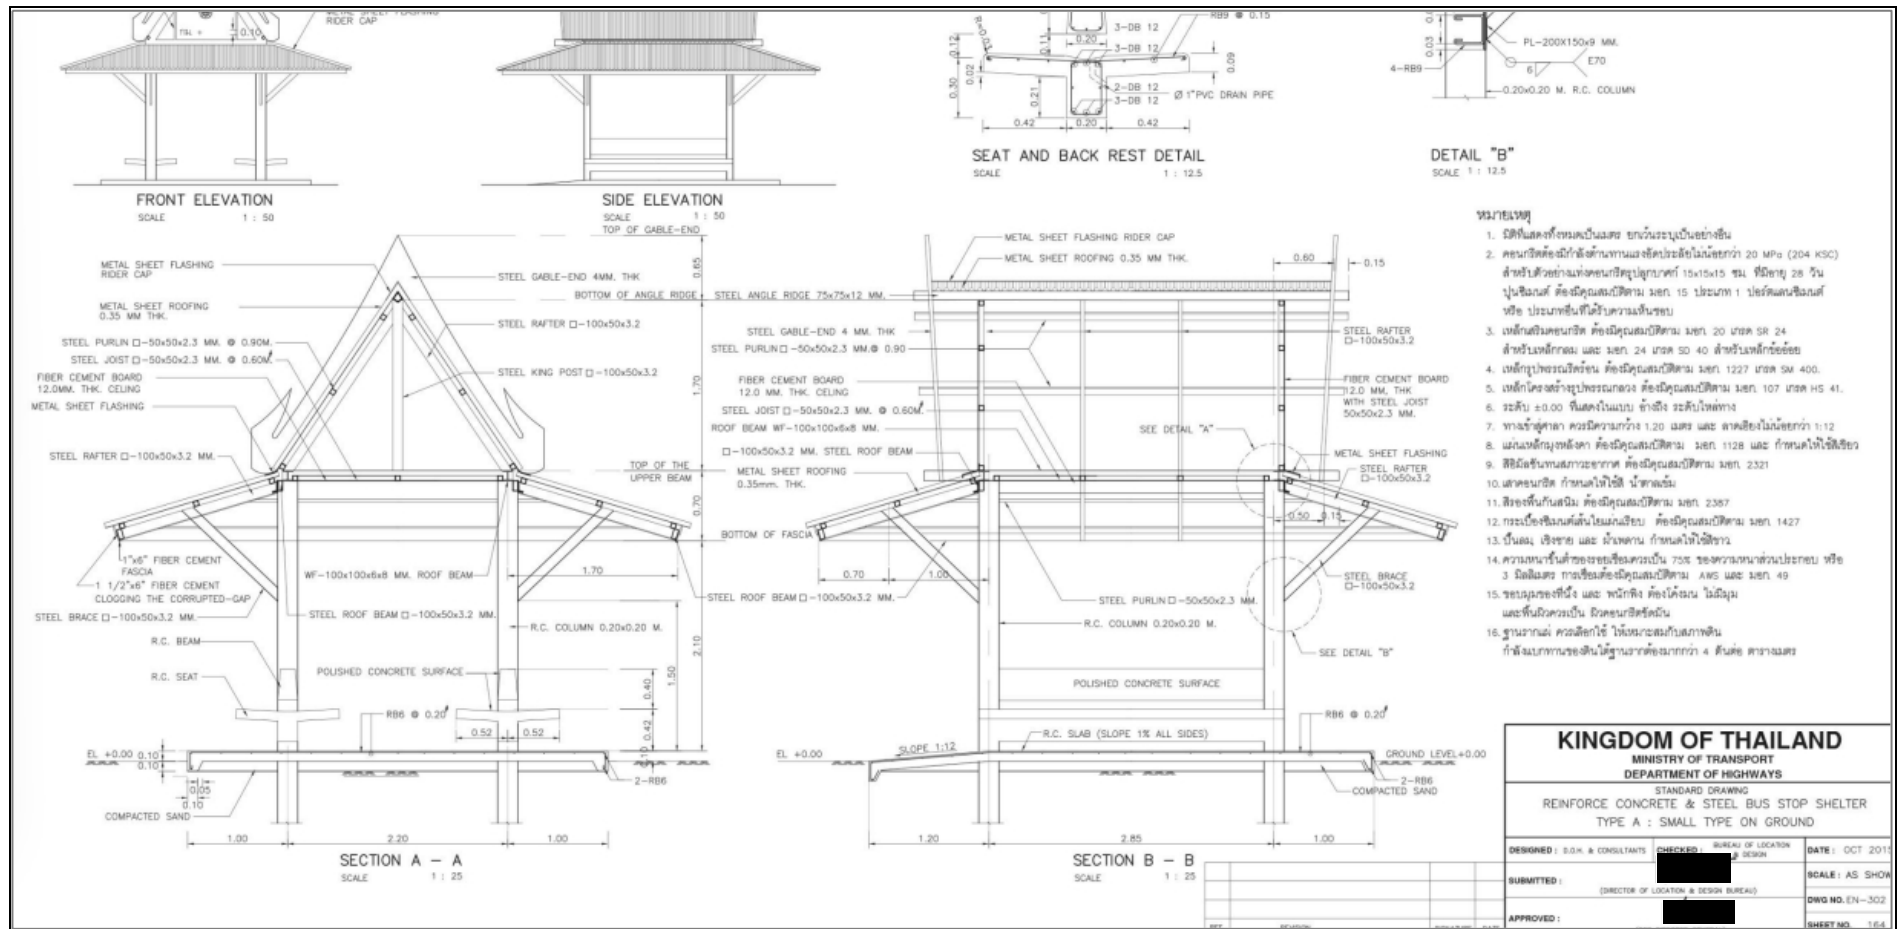
รูปที่ 2.1.1-16 แบบศาลาพักคอยผู้โดยสาร

สิ่งอำนวยความสะดวกต่าง ๆ ได้แก่ ศาลาพักผ่อนผู้โดยสาร จุดจอดรถสาธารณะ ที่อยู่ตามแนวเส้นทางโครงการจะก่อสร้างทดแทนศาลาเดิมที่ถูกรื้อย้ายทุกจุดตามตำแหน่งเดิม พร้อมติดตั้งไฟส่องสว่างเพื่ออำนวยความสะดวกให้กับประชาชน และเพิ่มความปลอดภัยให้กับผู้ใช้เส้นทาง แบบศาลาที่พักผู้โดยสาร ดังรูปที่ 2.1.1-16

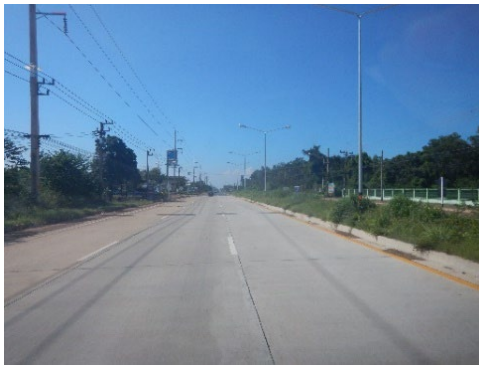
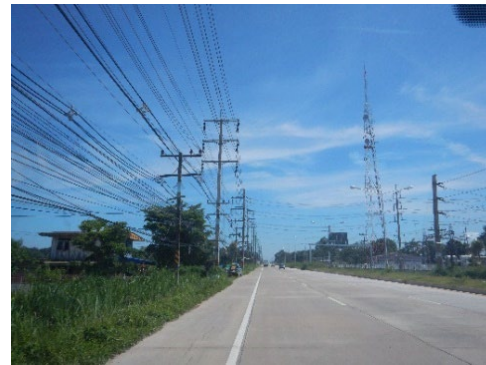
ภาพที่ 2.1.2-1 ช่วงที่ 1 ช่วงจาก กม.34+639 ถึง กม.42+325 และช่วงจาก กม.43+435 ถึง กม.47+765

(1) ช่วงที่ 1 ช่วงจาก กม.34+639 ถึง กม.42+325 และช่วงจาก กม.43+435 ถึง กม.47+765 ออกแบบเป็นถนนขนาด 6 ช่องจราจร (ไป-กลับ) ความกว้างช่องจราจรกว้างช่องละ 3.50 เมตร ไหล่ทางด้านซ้ายกว้าง 2.5 เมตร แบ่งทิศทางจราจรด้วยเกาะกลางถนนแบบยก (Raised Median) กว้าง 5.10 เมตร ซึ่งปัจจุบันดำเนินการก่อสร้างเสร็จเรียบร้อยแล้ว ดังภาพที่ 2.1.2-1

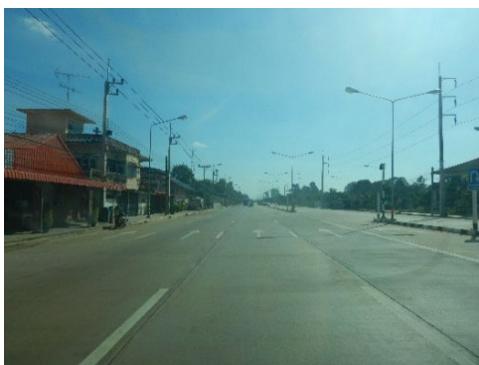
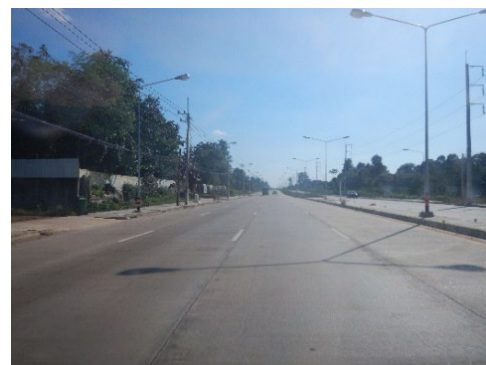
ภาพที่ 2.1.2-2 ช่วงที่ 2 ช่วงจาก กม.42+325 ถึง กม.43+435

(2) ช่วงที่ 2 ช่วงจาก กม.42+325 ถึง กม.43+435 ช่วงนี้เป็นช่วงที่ผ่านชุมชนบ้านช่อง ออกแบบเป็นถนนขนาด 6 ช่องจราจร (ไป-กลับ) ความกว้างช่องจราจรกว้างช่องละ 3.50 เมตร ไหล่ทางด้านซ้ายทางกว้าง 3.00 เมตร และทางเท้ากว้าง 3.45 เมตร แบ่งทิศทางจราจรด้วยเกาะกลางถนนแบบยก (Raised Median) กว้าง 5.10 เมตร ซึ่งปัจจุบันดำเนินการก่อสร้างเสร็จเรียบร้อยแล้ว ดังภาพที่ 2.1.2-2 ในช่วงนี้มักจะเกิดน้ำท่วมขังในช่วงฝนตกหนักเป็นประจำทุกปี จึงทำการยกระดับคันทางให้สูงขึ้นจากเดิมประมาณ 0.50 เมตร

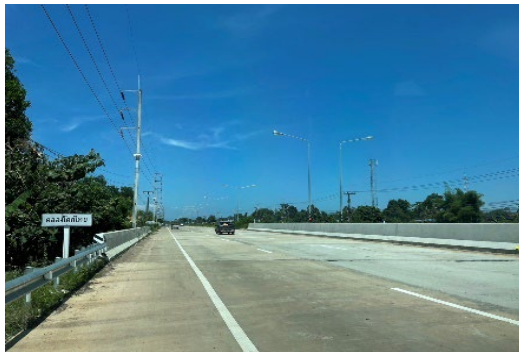
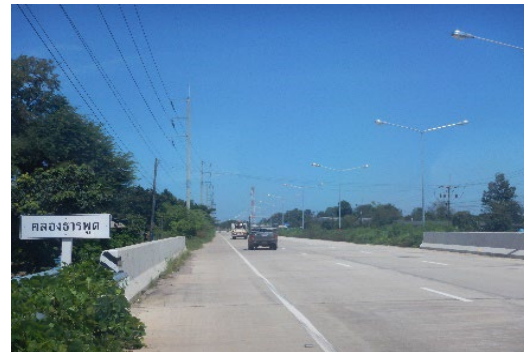
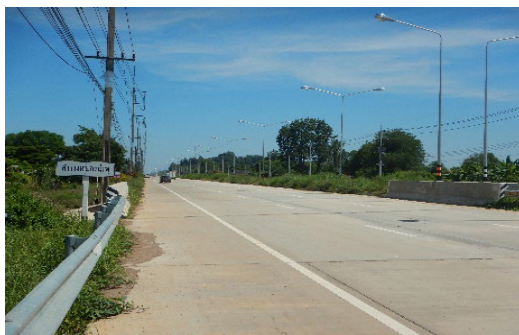
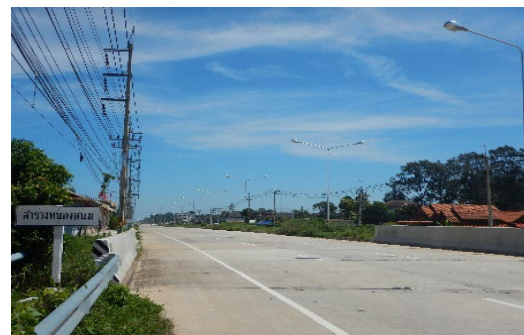
ภาพที่ 2.1.2-3 การก่อสร้างสะพานข้ามคลองตามแนวเส้นทางโครงการ

สำหรับแนวเส้นทางที่ตัดผ่านคลองธรรมชาติ จำนวน 4 แห่ง ซึ่งเป็นคลองขนาดเล็ก ปัจจุบันใช้เพื่อการระบายน้ำเป็นหลัก โดยได้ออกแบบรูปแบบสะพานเป็นสะพานเล็ก (Minor Bridge) สำหรับรายละเอียดสะพานข้ามคลอง ดังตารางที่ 2.1.2-1 ซึ่งปัจจุบันดำเนินการก่อสร้างเสร็จเรียบร้อยแล้ว ดังภาพที่ 2.1.2-3

| ที่ | กม. | รายละเอียด | ทางน้ำ | จำนวนตอม่อในแหล่งน้ำ (ตบ) |
|---|---|--|---|---|
| 1. | 38+191.477 (LT&RT) | สะพาน คสล. ขนาด (5x7.00) = 35.00 ม. ผิวจราจรกว้าง 8 ม. ทางเท้าด้านซ้าย 1.50 ม. ด้านขวา 1.50 ม. | คลองโคกไทย | 1 |
| 2. | 40+373.923 (LT&RT) | สะพาน คสล. ขนาด (3x7.00) = 21.00 ม. ผิวจราจรกว้าง 12.70 ม. ไม่มีทางเท้า | คลองธารพุด (ห้วยแถวธาร) | 1 |
| 3. | 44+740.398 (LT&RT) | สะพาน คสล. ขนาด (3x4.00) = 12.00 ม. ผิวจราจรกว้าง 12.25 ม. ไม่มีทางเท้า | คลองบ้านช่อง (ลำรางหนองน้ำพุ) | - |
| 4. | 45+532.123 (LT&RT) | สะพาน คสล. ขนาด (3x5.00) = 15.00 ม. ผิวจราจรกว้าง 13 ม. ไม่มีทางเท้า | ร่องน้ำสาธารณะ (ลำรางหนองสนม) | 2 |

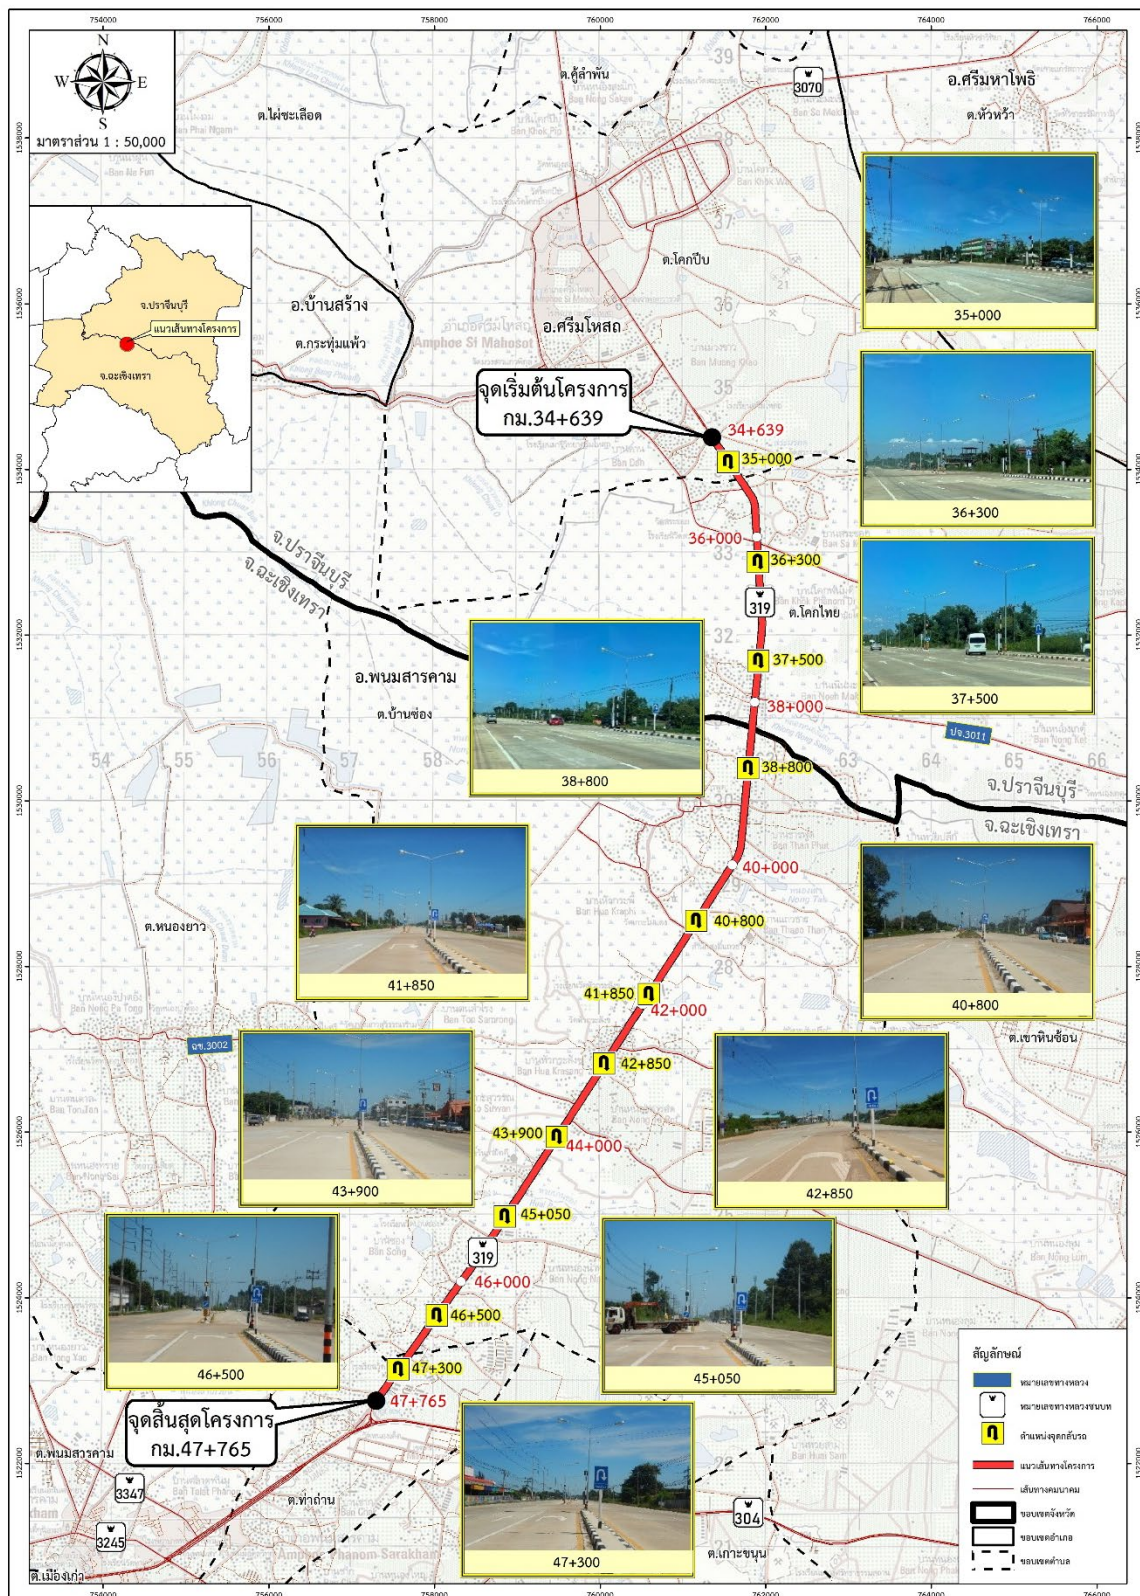
รูปที่ 2.1.2-1 ตำแหน่งก่อสร้างจุดกัณฑ์ของโครงการ

ผลการตรวจสอบรูปแบบที่ใช้ในการก่อสร้าง พบว่า การออกแบบขยายช่องจราจรโดยมีเกาะกลางแบบยก Raised Median กว้าง 5.10 เมตร ทำให้รถไม่สามารถเลี้ยวขวาได้เหมือนกับถนนที่ไม่มีเกาะกลางถนน ดังนั้น โครงการจึงได้ทำการออกแบบจุดกลับรถตามแนวเส้นทางโครงการ จำนวน 10 แห่ง (ตารางที่ 2.1.2-2) ซึ่งได้ออกแบบให้มีช่องจอดพิเศษสำหรับต่อแถวรถกลับรถ และมีช่องจราจรสำหรับให้รถที่เลี้ยวกลับรถแล้วตั้งลำเพื่อป้องกันอุบัติเหตุจากรถที่วิ่งทางตรงชนท้ายรถที่รอแถวคอยกลับรถ โดยการก่อสร้างจุดกลับรถจะดำเนินการภายในเขตทางเดิม ไม่มีการบุกรุกหรือรุกล้ำพื้นที่ของประชาชน นอกจากนี้ประชาชนขอให้เปิดจุดกลับรถเพิ่มเติมและจากการพิจารณาของนายช่างโครงการร่วมกับสำรวจและออกแบบแล้ว เห็นควรดำเนินการเพิ่มจุดกลับรถบริเวณ กม.47+300 ดังกล่าว โดยติดตั้งป้ายเตือนและกำหนดชนิดของยานพาหนะที่สามารถใช้ได้เนื่องจากช่องทางกลับรถมีรัศมีแคบไม่มีช่องสำหรับรองรับวงเลี้ยวของรถขนาดใหญ่ได้ ซึ่งปัจจุบันดำเนินการก่อสร้างแล้วเสร็จ รวมทั้ง 11 แห่ง ดังรูปที่ 2.1.2-1

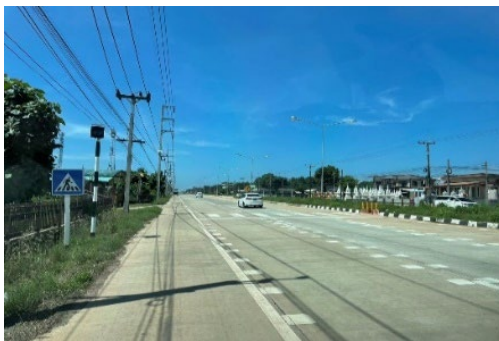
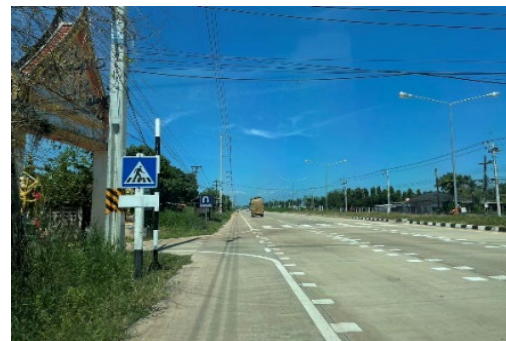
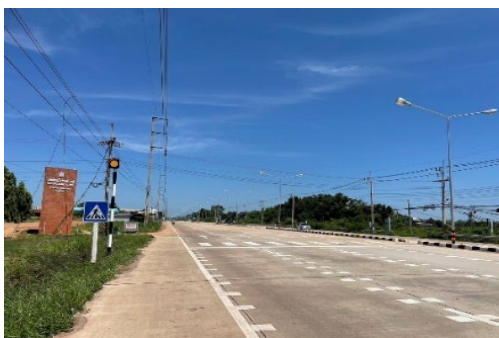
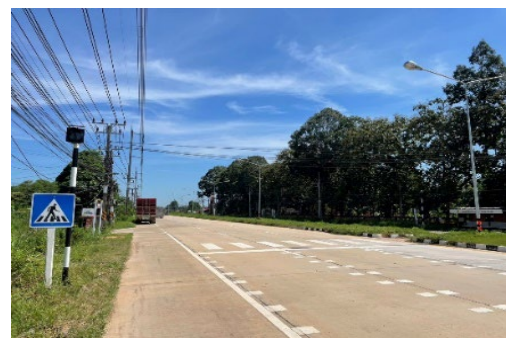
ภาพที่ 2.1.2-4 ตำแหน่งทางม้าลายของโครงการ

ผลการตรวจสอบการก่อสร้างสะพานลอยคนเดินข้ามทั้ง 4 แห่ง ได้แก่ กม.35+325 บริเวณโรงเรียนวัดสระข่อย กม.39+230 บริเวณวัดธารพุด กม.42+175 บริเวณโรงเรียนวัดหัวกระสังข์ กม.47+025 บริเวณวัดโคกหัวข้าว (วัดอุดมธัญญาหาร) ตามที่ระบุไว้ในรายงาน EIA พบว่า ในพื้นที่โครงการไม่มีการก่อสร้างสะพานลอยคนเดินข้ามทั้ง 4 แห่ง แต่อย่างใด

ประชาชนบริเวณก่อสร้างสะพานลอยทั้ง 4 แห่ง ไม่เห็นด้วย และต้องการให้ยกเลิกการก่อสร้างสะพานลอยในบริเวณที่กำหนดทั้ง 4 แห่ง เนื่องจากโครงสร้างสะพานลอยจะกีดขวางทางเข้า-ออก และบดบังหน้าร้านของประชาชนที่อยู่ในพื้นที่ก่อสร้าง ดังนั้นโครงการจึงทำการก่อสร้างทางม้าลาย พร้อมป้ายเตือนและสัญญาณไฟทดแทน ซึ่งประชาชนมีความเห็นด้วยกับการก่อสร้างทางม้าลายในตำแหน่งก่อสร้างสะพานลอย ดังภาพที่ 2.1.2-4 ดังนี้

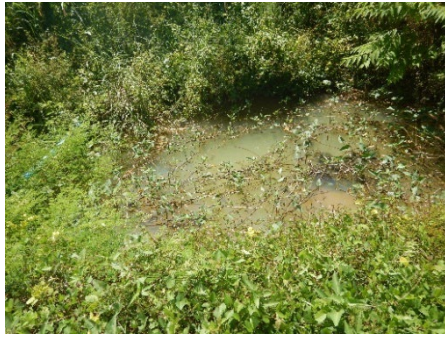
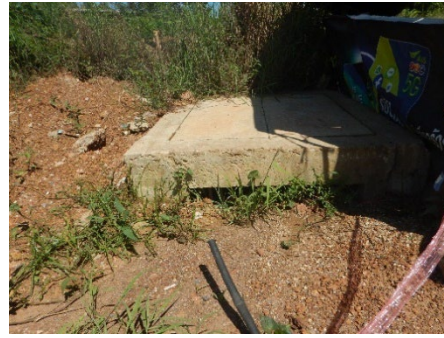
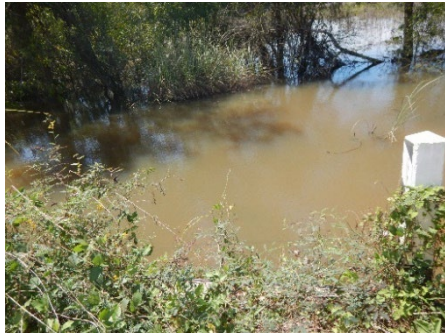
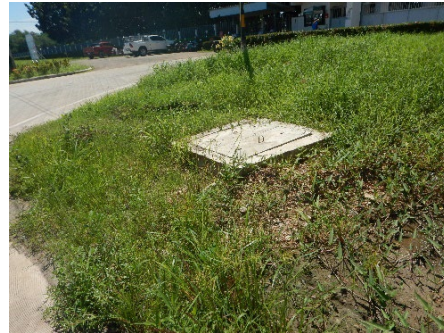
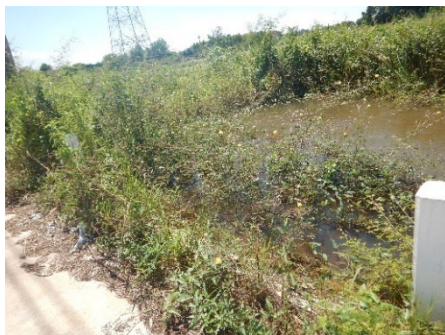
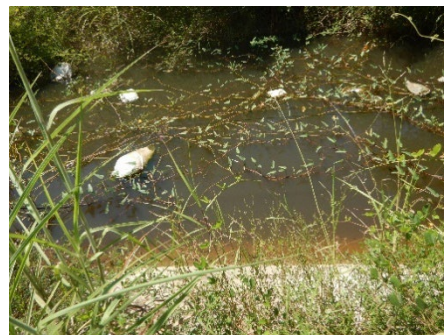
ภาพที่ 2.1.2-5 ระบบระบายน้ำตามขวางของโครงการ

โครงการได้ออกแบบระบบระบายน้ำตามขวางไว้รวมทั้งสิ้น จำนวน 30 จุด ดังตารางที่ 2.1.2-3 ประกอบด้วย สะพานจำนวน 4 แห่ง และท่อ คสล. จำนวน 26 แห่ง ปัจจุบันดำเนินการก่อสร้างเสร็จเรียบร้อยแล้ว ดังภาพที่ 2.1.2-5
