บทที่ 2

รายละเอียดโครงการ

2.1 สรุปรูปแบบการพัฒนาโครงการ

โครงการทางหลวงหมายเลข 319 ปราจีนบุรี - อ.พนมสารคาม ตอน บ. หนองบัวหมู - อ.พนมสารคาม ตอน 2 จ.ปราจีนบุรี ซึ่งแนวเส้นทางโครงการตั้งอยู่บนทางหลวงหมายเลข 319 เริ่มต้นจาก กม.34+639 บริเวณหมวดการทางศรีมโหสถ อำเภอศรีมโหสถ จังหวัดปราจีนบุรี วางแนวจากทิศเหนือลงมาทางทิศใต้ สิ้นสุดโดยต่อเชื่อมกับทางแยกหนองเค็ด ที่ กม.47+765 ในพื้นที่อำเภอพนมสารคาม จังหวัดฉะเชิงเทรา ระยะทางรวม 13.126 กิโลเมตร

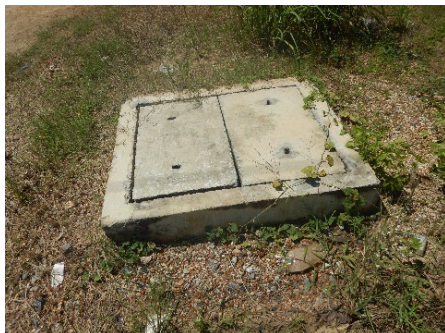
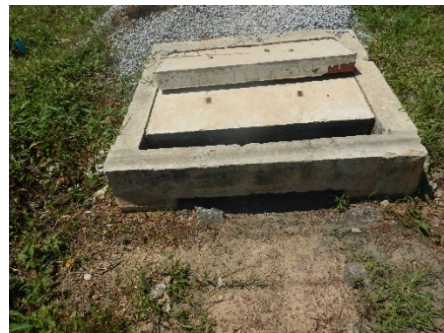
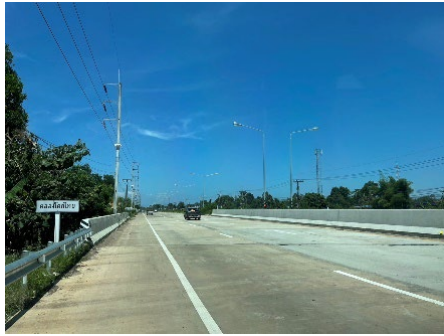
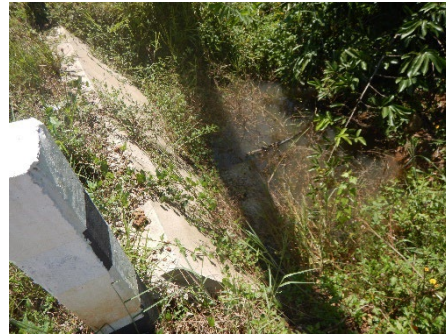
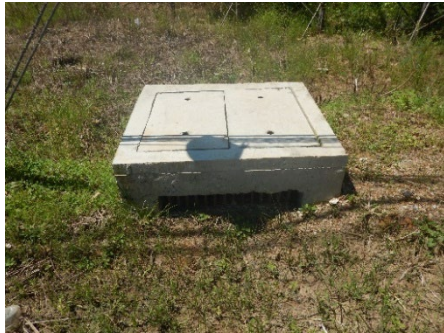
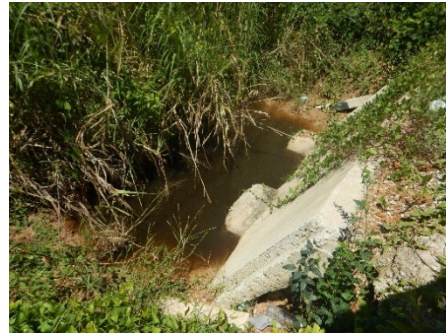
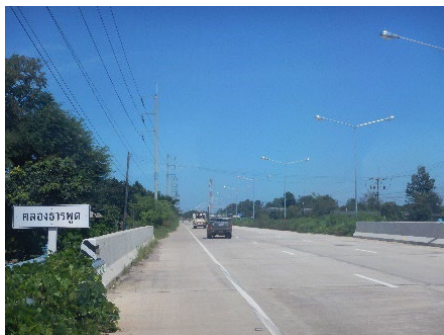
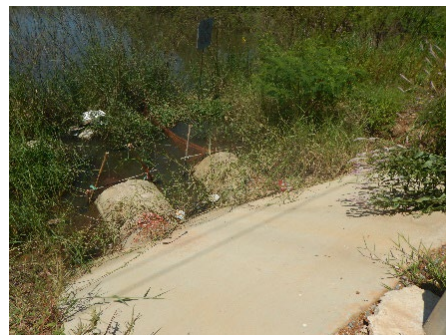
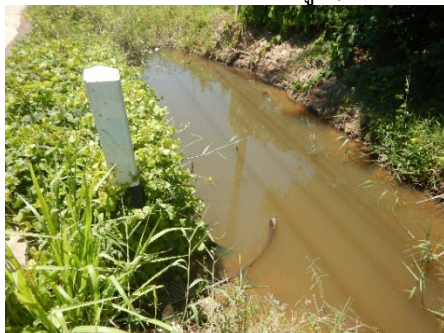
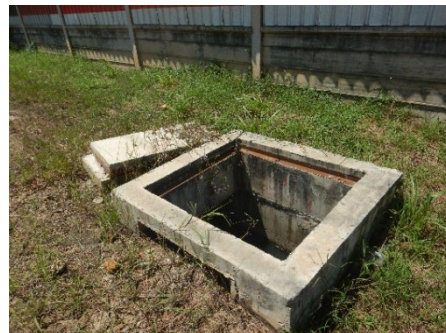
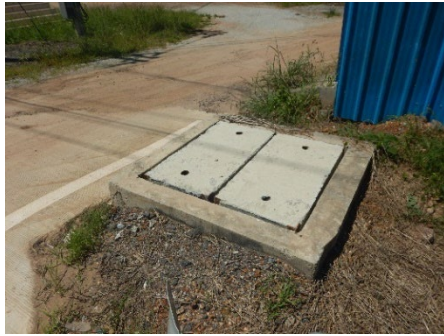
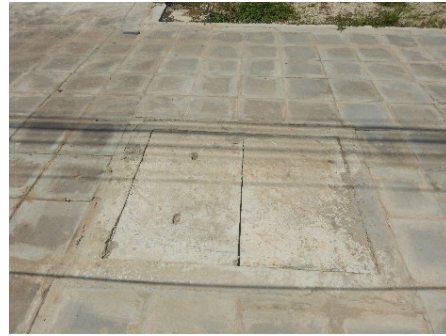
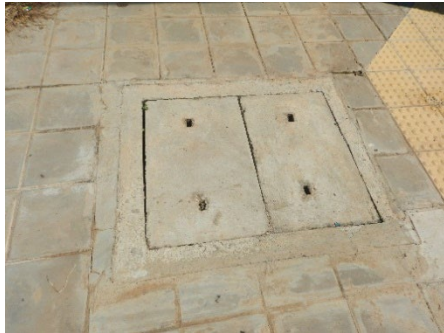
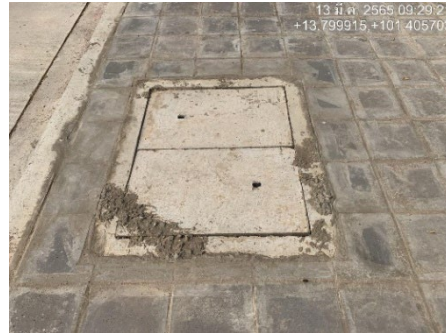
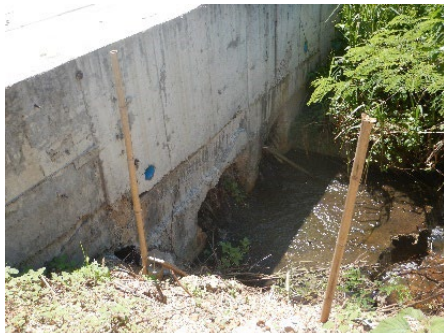
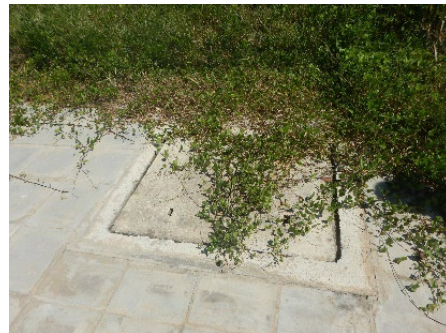
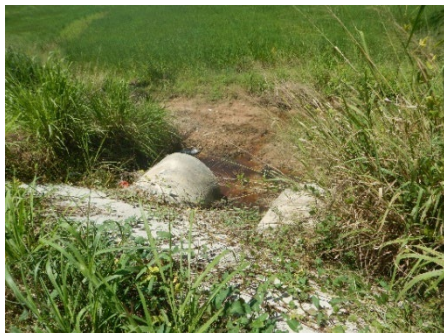
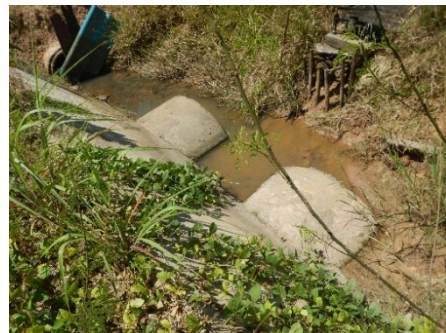
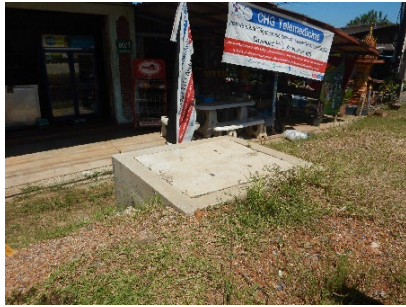
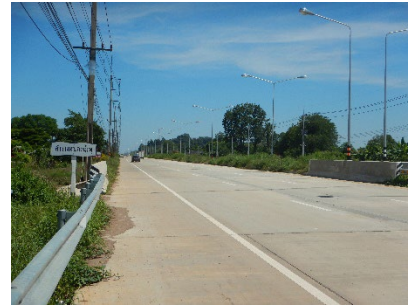
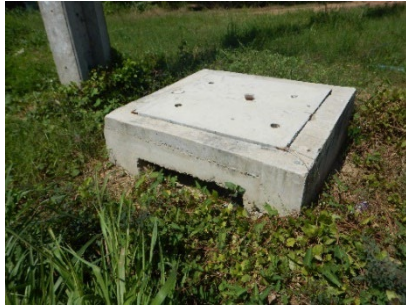
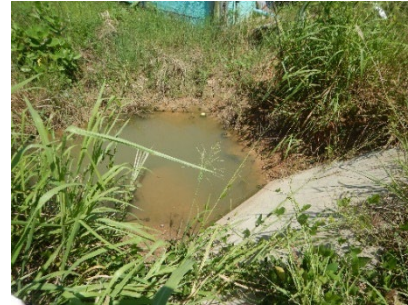
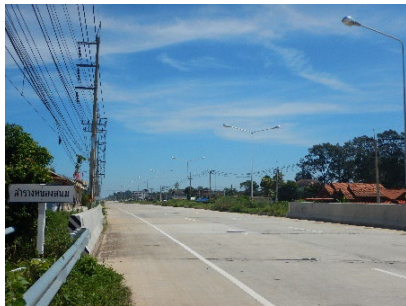
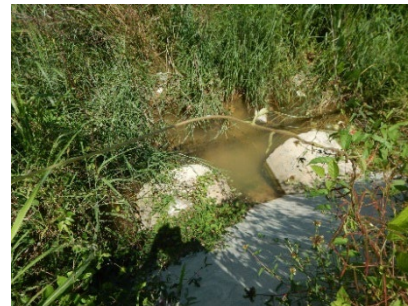
ภาพที่ 2.1.2-5 ระบบระบายน้ำตามขวางของโครงการ

ภาพที่ 2.1.2-5 ระบบระบายน้ำตามขวางของโครงการ (ต่อ)

| รูปแบบที่กำหนดในรายงานการประเมินผลกระทบสิ่งแวดล้อม ^{1/} | รูปแบบที่จะก่อสร้างจริง ^{2/} | สรุปรูปแบบที่เปลี่ยนแปลงและเหตุผลที่เปลี่ยนแปลง | ผลกระทบที่เกิดจากการเปลี่ยนแปลง |
|---|---|---|--|
| 4) ระบบระบายน้ำ 2 - Ø 1.00 x 34.00 2 - Ø 1.00 x 34.00 2 - Ø 1.00 x 32.00 2 - Ø 1.00 x 32.00 2 - Ø 1.00 x 33.00 2 - Ø 1.00 x 34.00 2 - Ø 1.00 x 32.00 2 - Ø 1.00 x 35.00 สะพานข้ามคลองโคกไทย (5x10.0) = 50.00 2 - Ø 1.00 x 32.00 - 2 - Ø 1.00 x 33.00 สะพานข้ามคลองธารพุด (3x10) = 30.00 | 2 - Ø 1.00 x 39.00 2 - Ø 1.00 x 38.00 2 - Ø 1.00 x 35.00 2 - Ø 1.00 x 32.00 2 - Ø 1.00 x 35.00 2 - Ø 1.00 x 35.00 2 - Ø 1.00 x 32.00 2 - Ø 1.00 x 42.00 สะพานข้ามคลองโคกไทย (5x7.0) = 35.00 2 - Ø 1.00 x 37.00 2 - Ø 1.00 x 39.00 2 - Ø 1.00 x 39.00 สะพานข้ามคลองธารพุด (ห้วยแถวธาร) (3x7) = 21.00 | <ul style="list-style-type: none"> - โครงการได้เปลี่ยนแปลงตำแหน่ง ขนาดความยาวท่อให้สอดคล้องกับสภาพพื้นที่ปัจจุบัน และความต้องการของประชาชน รวมถึงสอดคล้องตามสภาพทิศทางการไหลของน้ำ และความเหมาะสมของพื้นที่ - โครงการไม่ได้ทำการก่อสร้างท่อสัตว์ลอดบริเวณ กม.46+000 และ กม.46+900 แต่ห่างออกไปประมาณ 500 เมตร มีอาคารระบายน้ำบริเวณ กม.45+532.123 และ กม.47+526.706 ที่ทำให้สัตว์สามารถลอดข้ามไปยังพื้นที่ฝั่งตรงข้ามได้ ซึ่งมีสภาพใกล้เคียงกับบริเวณเดิม โดยสัตว์ที่พบส่วนใหญ่ ได้แก่ คางคกบ้าน หนูท้องขาว หนูทุกเล็ก กิ้งก่าสวน และงูเขียวหางไหม้ ซึ่งเป็นสัตว์ที่สามารถเคลื่อนไหวได้ และสอดคล้องกับสภาพพื้นที่ดังกล่าว | <ul style="list-style-type: none"> - อาคารระบายน้ำที่ยังคงไว้ที่ตำแหน่งเดิม จำนวน 24 จุด ซึ่งสอดคล้องตามสภาพพื้นที่จริง - อาคารระบายน้ำที่ก่อสร้างเพิ่มในพื้นที่จำนวน 6 จุด ช่วยเพิ่มการระบายน้ำในพื้นที่ได้อย่างมีประสิทธิภาพมากยิ่งขึ้น ป้องกันการเกิดน้ำท่วมได้ ซึ่งเป็นผลกระทบทางบวก |

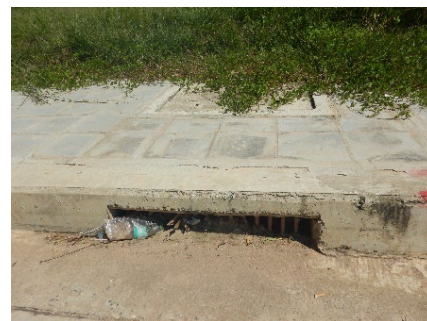
ภาพที่ 2.1.2-6 ระบบระบายน้ำตามยาว

โครงการออกแบบระบบระบายน้ำตามยาวสองข้างทางออกแบบเป็นไหลทาง รูปแบบระบบระบายน้ำจะออกแบบเป็นคูระบายน้ำข้างทาง ในส่วนถนนที่ผ่านชุมชนบ้านช่อง ช่วงประมาณที่ กม.42+325 ถึง กม.43+435 ซึ่งจากข้อมูลน้ำท่วม พบว่า บริเวณดังกล่าวพบปัญหาน้ำท่วมซ้ำซาก โครงการจึงออกแบบด้านซ้ายทางเป็นท่อ คสล.1- ϕ 1.00 x 422.10 เมตร และด้านขวาทางเป็นท่อ คสล.1- ϕ 1.00 x 118.20 เมตร ซึ่งปัจจุบันดำเนินการก่อสร้างเสร็จเรียบร้อยแล้ว ดังภาพที่ 2.1.2-6

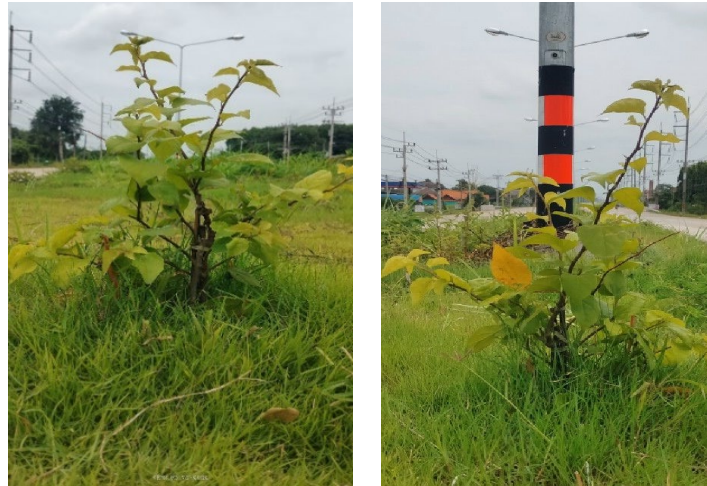
ภาพที่ 2.1.2-7 การปลูกต้นไม้เพื่อป้องกันไฟบริเวณเกาะกลาง

โครงการได้ดำเนินการปลูกต้นไม้บริเวณเกาะกลางตามมาตรฐานของกรมทางหลวง ฉบับปี 2015 โดยเลือกปลูกต้นไม้ที่ทนทาน ซึ่งนอกจากจะเป็นไม้พุ่มที่มีความทนทาน สวยงาม ดูแลง่ายแล้วยังมีประสิทธิภาพในการดักจับฝุ่นละอองที่มาจากถนนโครงการ เนื่องจากมีผิวใบหยาบ ขรุขระ ส่วนบริเวณจุดกลับรถ ทั้ง 11 แห่ง ได้แก่ กม.35+000 กม.36+300 กม.37+500 กม.38+800 กม.40+800 กม.41+850 กม.42+850 กม.43+900 กม.45+050 กม.46+500 และ กม.47+300 จะเว้นการปลูกต้นไม้เนื่องจากจะส่งผลให้บังมุมมองและเป็นอันตราย (ภาพที่ 2.1.2-7)

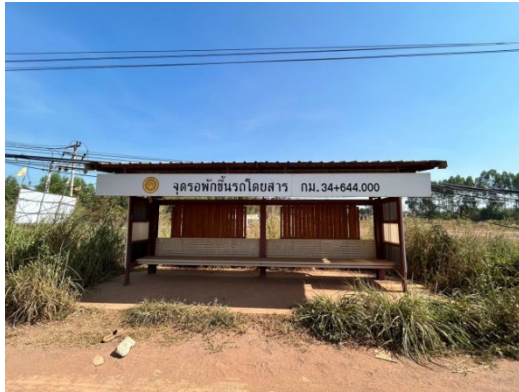
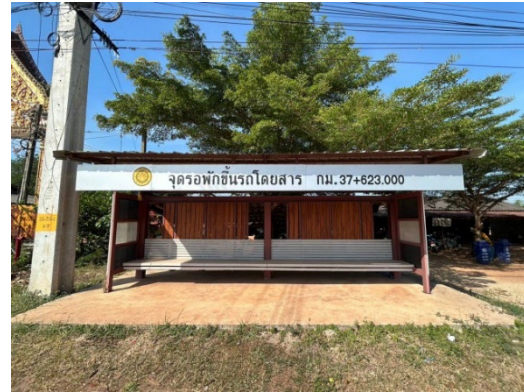
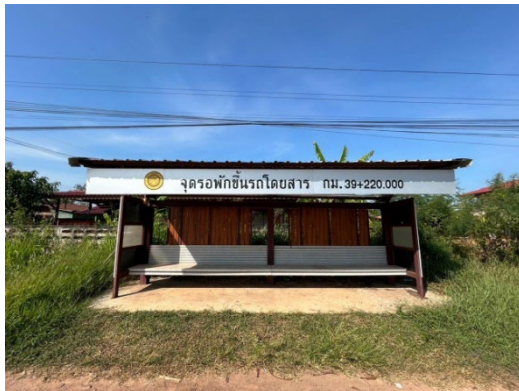
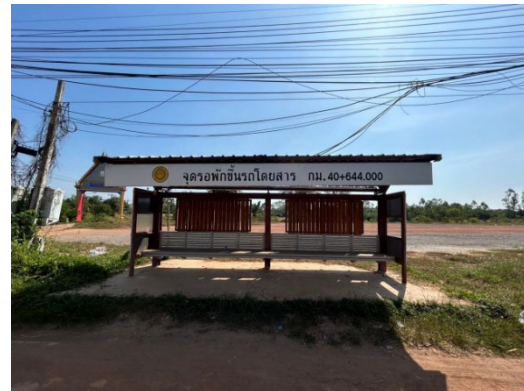
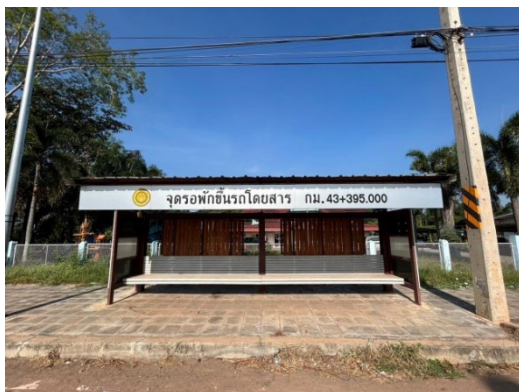
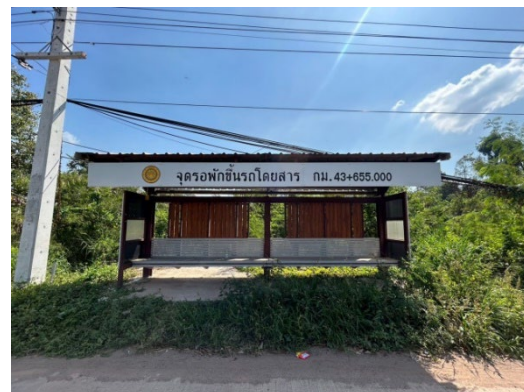
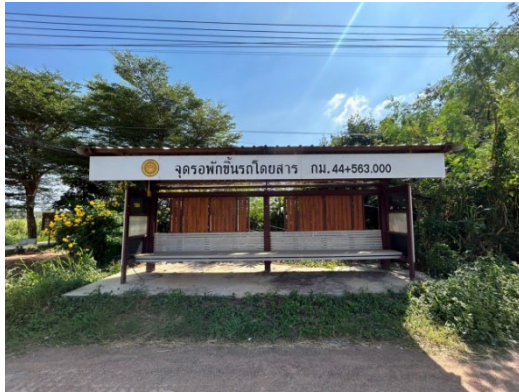
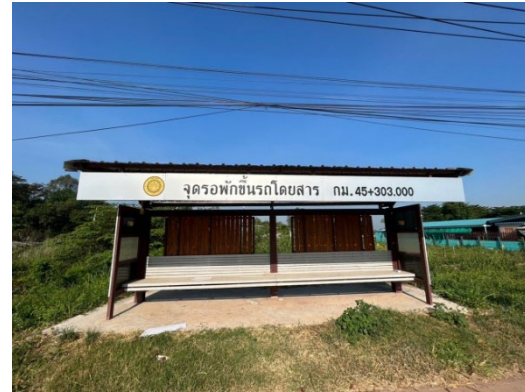
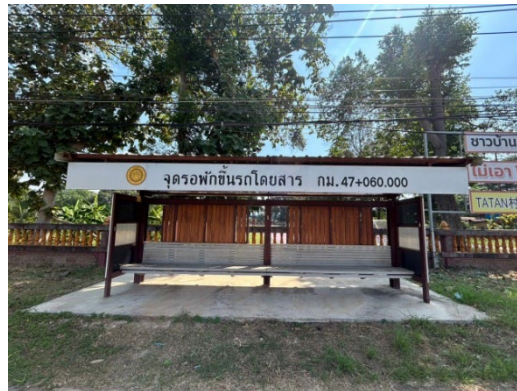
ภาพที่ 2.1.2-8 ศาลาพักคอยผู้โดยสารในพื้นที่โครงการปัจจุบัน

ภาพที่ 2.1.2-8 ศาลาพักคอยผู้โดยสารในพื้นที่โครงการปัจจุบัน (ต่อ)

โครงการมีการก่อสร้างศาลาพักคอยผู้โดยสาร จำนวน 9 แห่ง รายละเอียดสรุปได้ดังตารางที่ 2.1.2-4 และภาพที่ 2.1.2-8

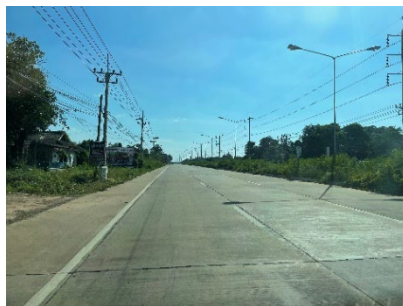
บริเวณ กม.46+000

ภาพที่ 2.3-1 สภาพเส้นทางโครงการในปัจจุบัน
