บทที่ 2 การตรวจสอบผลการปฏิบัติตามมาตรการป้องกันและแก้ไขผลกระทบสิ่งแวดล้อม

2.1 ผลการปฏิบัติตามมาตรการป้องกันและแก้ไขผลกระทบสิ่งแวดล้อม

ตารางที่ 2.1 ผลการตรวจสอบการปฏิบัติตามมาตรการป้องกันและแก้ไขผลกระทบสิ่งแวดล้อมทั่วไป

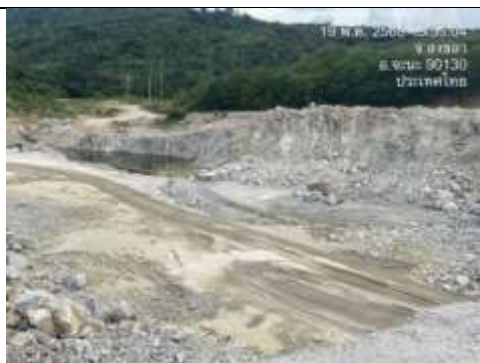
รูป A หน้าเหมืองปัจจุบันที่เป็นชั้นบันไดและเส้นทางลำเลียง

ผลกระทบสิ่งแวดล้อม	มาตรการป้องกันและแก้ไขผลกระทบสิ่งแวดล้อม	ผลการปฏิบัติตามมาตรการ	ปัญหาอุปสรรค	ภาพประกอบมาตรการ
1.1 สภาพภูมิประเทศ (ต่อ)	4. ตัดเส้นทางลำเลียงขนส่งไปยังบริเวณจุดเริ่มเปิดทำเหมือง เพื่อใช้ในการลำเลียงเครื่องจักรอุปกรณ์สำหรับการเปิดทำเหมืองและการลำเลียงขนส่งแร่ นอกจากนี้ จะต้องทำการปรับปรุงเส้นทางลำเลียงแร่และเส้นทางเข้าสู่พื้นที่โครงการ โดยการบดอัดให้แน่นและปรับแต่งผิวถนนให้สามารถใช้ได้ทุกฤดูกาล	มีการตัดเส้นทางลำเลียงขนส่งไปยังบริเวณจุดเริ่มเปิดทำเหมือง เพื่อใช้ในการลำเลียงเครื่องจักรอุปกรณ์สำหรับการเปิดทำเหมืองและการลำเลียงขนส่งแร่ พร้อมทั้งทำการปรับปรุงเส้นทางลำเลียงแร่และเส้นทางเข้าสู่พื้นที่โครงการ โดยการบดอัดด้วยหินคลุกให้สามารถใช้ได้ทุกฤดูกาล		รูป A หน้าเหมืองปัจจุบันและเส้นทางลำเลียง

2. ให้ดำเนินการตามแผนผังการทำเหมืองที่ได้ออกแบบไว้ โดยมีการกำหนดตำแหน่ง และขอบเขตที่ใช้เป็นพื้นที่ทำเหมืองไว้ให้ชัดเจน และพยายามรักษาสภาพพื้นที่เดิมบริเวณพื้นที่เว้นแนวเขตไม่ทำเหมืองจากขอบแปลงคำขอประทานบัตร ให้คงสภาพเดิมไว้ให้มากที่สุด หรือเปลี่ยนแปลงให้น้อยที่สุดเท่าที่จำเป็น	โครงการได้ดำเนินการตามแผนผังการทำเหมืองที่ได้ออกแบบไว้อย่างเคร่งครัด		รูป A หน้าเหมืองปัจจุบันและเส้นทางลำเลียง

3. ออกแบบพื้นที่หน้าเหมืองให้มีลักษณะขั้นบันได (Benching Method) กำหนดให้ขั้นบันไดสูงไม่เกิน 10 เมตร มีความกว้างไม่น้อยกว่า 10 เมตร พร้อมทั้งควบคุมความลาดชันรวมของหน้าเหมือง (Overall Slope) ไม่ให้เกิน 45 องศา พร้อมทั้งตรวจสอบเสถียรภาพของหน้าเหมืองให้อยู่ในสภาพที่ปลอดภัย	พื้นที่หน้าเหมืองให้มีลักษณะขั้นบันได (Benching Method) กำหนดให้ขั้นบันไดสูงไม่เกิน 10 เมตร มีความกว้างไม่น้อยกว่า 10 เมตร พร้อมทั้งควบคุมความลาดชันรวมของหน้าเหมือง (Overall Slope) ไม่ให้เกิน 45 องศา		รูป A หน้าเหมืองปัจจุบันและเส้นทางลำเลียง

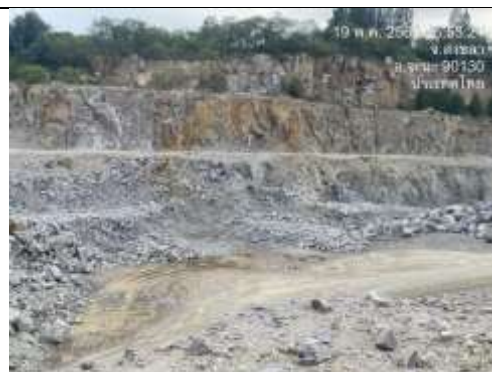
รูป B หน้าเหมืองปัจจุบัน

2. จัดเตรียมเครื่องจักรและอุปกรณ์ในการทำเหมืองให้พร้อม จัดทำแนวเขตพื้นที่โครงการให้ชัดเจน รวมทั้งจัดสร้างคูระบายน้ำ ให้แล้วเสร็จก่อนที่จะเริ่มดำเนินการทำเหมือง	ทางโครงการได้มีการจัดหาอุปกรณ์ที่ใช้ในการทำ เหมือง เช่น รถเจาะ รถแบคโฮ รถแทรกเตอร์ รถเบรคเคอร์ พร้อมก่อนเริ่มทำเหมือง รวมทั้งจัดสร้างคูระบายน้ำ		รูป B หน้าเหมืองปัจจุบันและเครื่องจักร

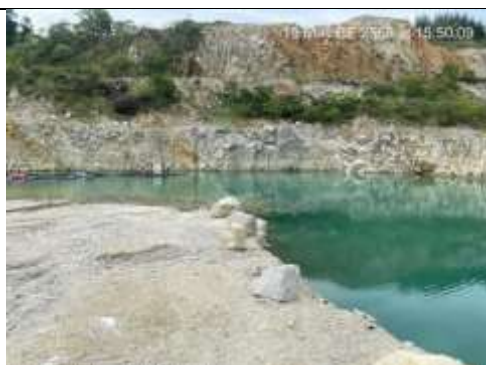
รูป C Sump ในบ่อเหมือง

2) ให้จัดสร้าง SUMP ตามลักษณะที่กำหนดไว้ในแผนผังการทำเหมือง ในเขตคำขอประทานบัตรที่ 2/2557 พื้นที่ประมาณ 1.6 ไร่ ความลึกประมาณ 10 เมตร มีความจุประมาณ 25,600 ลูกบาศก์เมตร และในเขตคำขอประทานบัตรที่ 3/2557 มีขุมเหมืองเก่า เนื้อที่ 3.9 ไร่ ความลึกประมาณ 20 เมตร ความจุประมาณ 124,800 ลูกบาศก์เมตร และบ่อดักตะกอนเนื้อที่ 0.4 ไร่ ความลึกประมาณ 5 เมตร มีความจุประมาณ 3,200 ลูกบาศก์เมตร	ได้จัดสร้าง SUMP ตามลักษณะที่กำหนดไว้ในแผนผังการทำเหมือง เพื่อรองรับน้ำและตะกอนดิน		รูป C Sump ในบ่อเหมือง

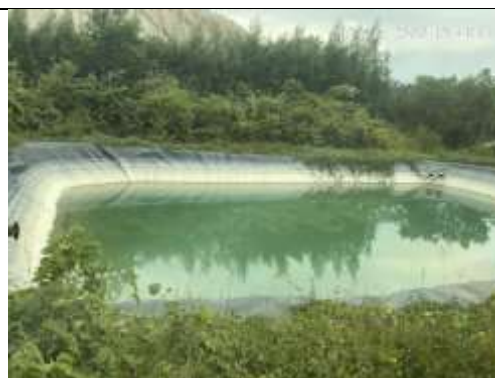
รูป D บ่อดักตะกอน “บ”

4. ให้ปลูกพืชคลุมดิน ตามแนวขอบบ่อดักตะกอน เพื่อป้องกันการชะล้างพังทลายจากการกัดเซาะของน้ำฝน	ได้ปลูกพืชคลุมดิน ตามแนวขอบบ่อดักตะกอน เพื่อป้องกันการชะล้างพังทลายจากการกัดเซาะของน้ำฝน		รูป D บ่อดักตะกอน “บ”

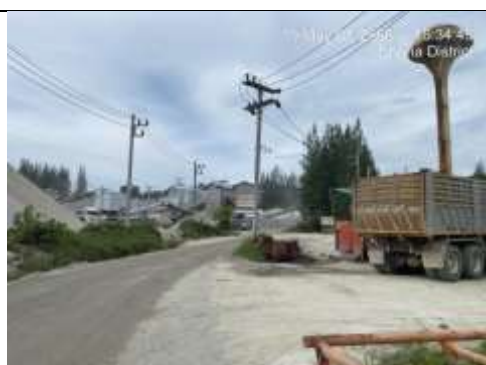
รูป E คุรระบายน้ำบริเวณโรงแต่งแร่

1.5 อุทกวิทยาและคุณภาพน้ำ	3. ดำเนินการขุดระบายน้ำขนาดท้องร่องกว้าง 1 เมตร ลึก 1 เมตร เพื่อชะลอความเร็วของน้ำ ตามแนวนอนภายในเขตเหมืองแร่ และจะปรับพื้นที่หน้าเหมืองให้มีความลาดเอียงไปทางทิศตะวันตกหรือทิศตะวันตกเฉียงเหนือ เพื่อให้น้ำฝนไหลผ่าน และบังคับการไหลของน้ำฝนผ่านคูระบายน้ำตามแนวนอนภายในเหมืองให้ลง SUMP มีพื้นที่ 1.6 ไร่ ในเขตคำขอประทานบัตรที่ 2/2557 และขุมน้ำมีพื้นที่ 3.9 ไร่ ในเขตคำขอประทานบัตรที่ 3/2557	ทางโครงการได้จัดทำแนวเขตพื้นที่โครงการอย่างชัดเจนพร้อมทั้งได้จัดทำคูระบายน้ำตลอดโครงการ		รูป E คูระบายน้ำบริเวณโรงแต่งแร่

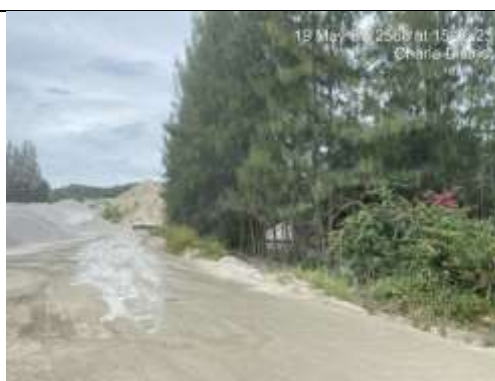
รูป F แนวต้นไม้รอบบริเวณโรงแต่งแร่

ผลกระทบสิ่งแวดล้อม	มาตรการป้องกันและแก้ไขผลกระทบสิ่งแวดล้อม	ผลการปฏิบัติตามมาตรการ	ปัญหาอุปสรรค	ภาพประกอบมาตรการ
	2. ให้ปลูกไม้ยืนต้นท้องถิ่นและพันธุ์ไม้ที่เป็นอาหารสัตว์ป่าและนก เช่น ไทร มะกอก คอแลน และ มะเดื่อปล้อง เป็นต้น หรือพันธุ์ไม้ชนิดอื่นตามความเหมาะสม และพืชคลุมดินในบริเวณที่เอื้ออำนวยต่อการปลูกเพื่อให้ต้นไม้ช่วยยึดเกาะหน้าดินและลดการชะล้างพังทลายของดินรวมทั้งให้มีการบำรุงรักษาดูแลต้นไม้เหล่านั้นให้มีความเจริญเติบโตที่ดี	มีการปลูกพืชคลุมดินและไม้ยืนต้นโตเร็วในท้องถิ่น เช่นกระถินณรงค์ ต้นไทร ต้นสน เป็นต้น		รูป F แนวต้นไม้รอบบริเวณโรงแต่งแร่

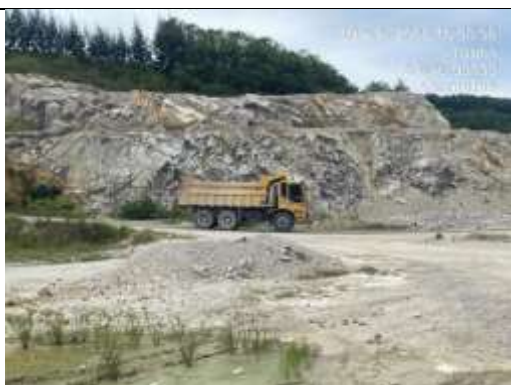
รูป G แนวต้นไม้รอบบริเวณหน้าเหมือง

3. เว้นพื้นที่ไม่ทำเหมืองในระยะ 50 เมตร ทางด้านทิศตะวันตก บริเวณหลักหมุดที่ 9, 10, 11 และ 12 จากทางสาธารณประโยชน์ พร้อมบำรุงรักษาต้นไม้โตเร็วในบริเวณพื้นที่ที่เว้นไว้	โครงการเว้นพื้นที่ไม่ทำเหมืองในระยะ 50 เมตร ทางด้านทิศตะวันตก บริเวณหลักหมุดที่ 9, 10, 11 และ 12 จากทางสาธารณประโยชน์		รูป G แนวต้นไม้รอบบริเวณหน้าเหมือง

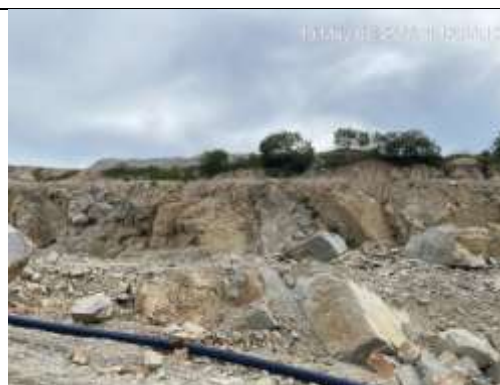
รูป H ที่เก็บกองเปลือกดิน

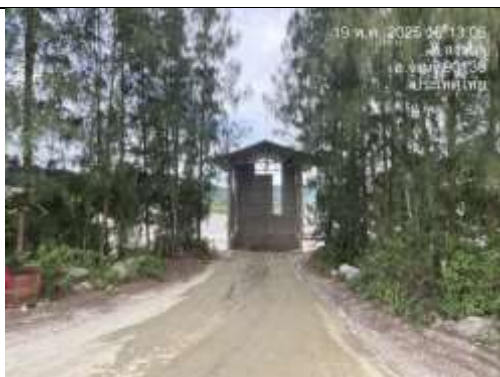
รูป I การปิดคลุมปากไม่แรกและรถบรรทุกหิน

4. ให้รถบรรทุกแรมของโครงการติดป้ายแสดงชื่อโครงการ และหมายเลขโทรศัพท์ที่สามารถมองเห็นได้ชัดเจน เพื่อเป็นช่องทางในการรับข้อร้องเรียนจากผู้ใช้นนร่วมกับโครงการ	ได้ให้รถบรรทุกแรมของโครงการติดป้ายแสดงชื่อโครงการ และหมายเลขโทรศัพท์ ที่สามารถมองเห็นได้ชัดเจน		รูป I การปิดคลุมปากไม่แรกและรถบรรทุกหิน

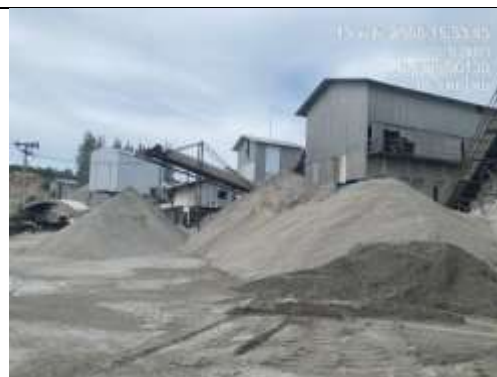
รูป J การปิดคลุมตะแกรงคัดขนาด

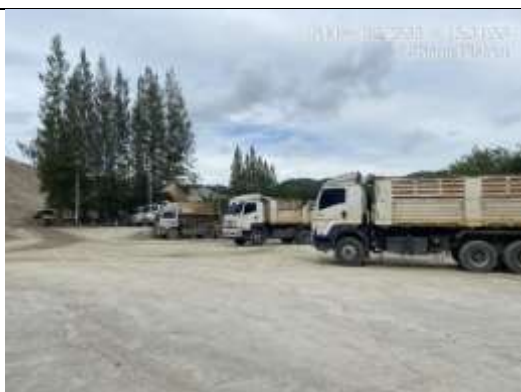
รูป K ถนนภายในโครงการ

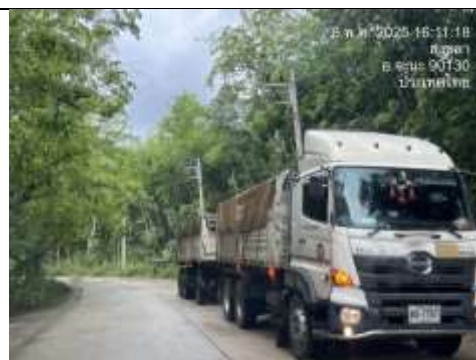
รูป L ถนนภายนอกโครงการที่มีการลาดยางและการปิดคลุมผ้าใบรถบรรทุก

3. ให้สร้างถนนลาดยางในบริเวณเส้นทางขนส่งแร่ จากบริเวณหน้าเหมืองไปตามถนนบ้านวังโด-บ้านดินหลวง ทางด้านทิศตะวันตกของพื้นที่โครงการจนถึงสะพานบ้านวังโด-บ้านดินหลวงบริเวณสามแยกระยะทางประมาณ 1.6 กิโลเมตร โดยจะให้แล้วเสร็จครึ่งหนึ่ง (800 เมตร) ภายในวันที่ 31 กรกฎาคม พ.ศ.2560 และอีกครึ่งหนึ่ง (800 เมตร) ภายในวันที่ 31 ธันวาคม พ.ศ.2561	ทางโครงการได้เตรียมงบประมาณเพื่อสร้างถนนคอนกรีตในบริเวณเส้นทางขนส่งแร่จากบริเวณหน้าเหมืองไปตามถนนบ้านวังโด-บ้านดินหลวง ทางด้านทิศตะวันตกของพื้นที่โครงการจนถึงสะพานบ้านวังโด-บ้านดินหลวงบริเวณสามแยกระยะทางประมาณ 1.6 กิโลเมตร แล้วเสร็จเมื่อปี 2562		รูป L ถนนภายนอกโครงการและการปิดคลุมผ้าใบรถบรรทุก

ผลกระทบสิ่งแวดล้อม	มาตรการป้องกันและแก้ไขผลกระทบสิ่งแวดล้อม	ผลการปฏิบัติตามมาตรการ	ปัญหาอุปสรรค	ภาพประกอบมาตรการ
	3. ปรับปรุงถนนดินลูกรังบดอัดแน่นก่อนออกสู่ถนนคอนกรีตให้ผิวจราจรเรียบหรือเป็นถนนลาดยาง พร้อมทั้งดูแลรักษาเส้นทางให้ใช้งานได้ดีอยู่เสมอ	ได้ปรับปรุงถนนดินลูกรังบดอัดแน่นก่อนออกสู่ถนนคอนกรีตให้ผิวจราจรเรียบหรือเป็นถนนลาดยาง พร้อมทั้งดูแลรักษาเส้นทางให้ใช้งานได้ดีอยู่เสมอ		รูป L ถนนภายนอกโครงการและการปิดคลุมผ้าใบรถบรรทุก

5. การขนส่งแร่ออกสู่เส้นทางสาธารณะทุกครั้ง จะต้องใช้ผ้าใบคลุมรถบรรทุกเพื่อป้องกันการร่วงหล่นของแร่ และการฟุ้งกระจายของฝุ่นแร่	การขนส่งแร่ออกสู่เส้นทางสาธารณะทุกครั้ง กำชับใช้ผ้าใบคลุมรถบรรทุกทุกครั้ง		รูป L ถนนภายนอกโครงการและการปิดคลุมผ้าใบรถบรรทุก

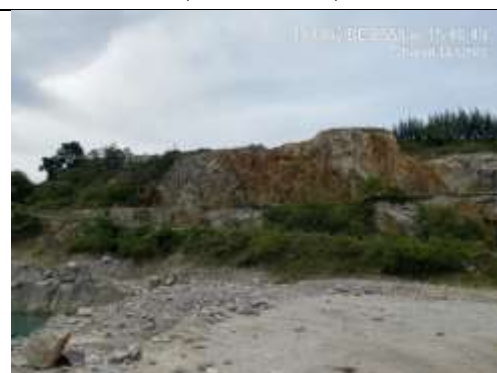
รูป N การปลูกพืชคลุมดินและและไม้ยืนต้น

5. ปลูกพืชคลุมดิน เช่น หญ้าแฝก พืชตระกูลถั่ว และไม้ยืนต้นโตเร็วหรือต้นไม้ชนิดพันธุ์ที่เป็นไม้ยืนต้นท้องถิ่นหรือพันธุ์ไม้ที่เป็นอาหารสัตว์ป่าและนก เช่น ไทร มะกอก คอแล่น และ มะเดื่อปล้อง เป็นต้น หรือพันธุ์ไม้ชนิดอื่นตามความเหมาะสม ให้มีทรงพุ่ม 3 เรือนยอด ในบริเวณพื้นที่เว้นการทำเหมือง โดยปลูกเป็นแถวสลับฟันปลา ระยะห่างระหว่างต้นกับแถว 2x2 เมตร รวมทั้งให้มีการบำรุงรักษาดูแลต้นไม้เหล่านั้นให้มีความเจริญเติบโตที่ดี เพื่อลดผลกระทบด้านการชะล้างพังทลายของดิน ฝุ่นละออง เสียงดัง การปลิวกระเด็นของเศษหิน และทัศนียภาพบริเวณพื้นที่โครงการเลือกช่วงเวลาที่ไม่ฝนตกในการดำเนินการเตรียมพื้นที่รองรับกิจกรรมต่างๆ เพื่อหลีกเลี่ยงการกัดเซาะ และการพังทลายของหน้าดิน	มีการปลูกพืชคลุมดินและและไม้ยืนต้นโตเร็วในท้องถิ่น เช่น กระถินณรงค์ ต้นไทร ต้นสน เป็นต้น		รูป N การปลูกพืชคลุมดินและและไม้ยืนต้น

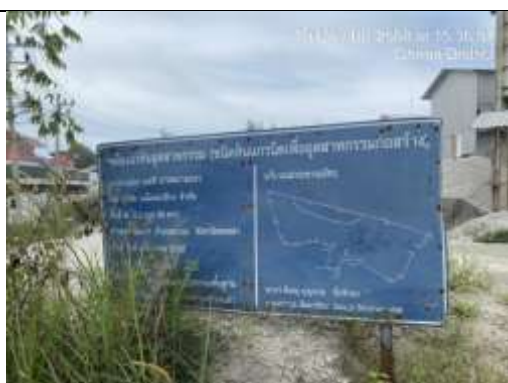
รูป O จัดทำป้ายแสดงขอบเขตพื้นที่โครงการ

7. จัดทำป้ายแสดงขอบเขตพื้นที่โครงการและขอบเขตการทำเหมือง บริเวณโครงการเพื่อให้ง่ายต่อการตรวจสอบพื้นที่และการปฏิบัติงานบริเวณโครงการ พร้อมทั้งจัดทำป้ายแสดงข้อมูลเกี่ยวกับโครงการ ได้แก่ หมายเลขประทานบัตร เนื้อที่ระยะเวลาการทำเหมือง และผู้รับผิดชอบไว้บริเวณด้านหน้าพื้นที่โครงการ หรือบริเวณที่สามารถพบเห็นได้ทั่วไป ให้แล้วเสร็จก่อนเปิดการทำเหมือง	ได้จัดทำป้ายแสดงขอบเขตพื้นที่โครงการและขอบเขตการทำเหมือง บริเวณโครงการอย่างชัดเจน		รูป O จัดทำป้ายแสดงขอบเขตพื้นที่โครงการ

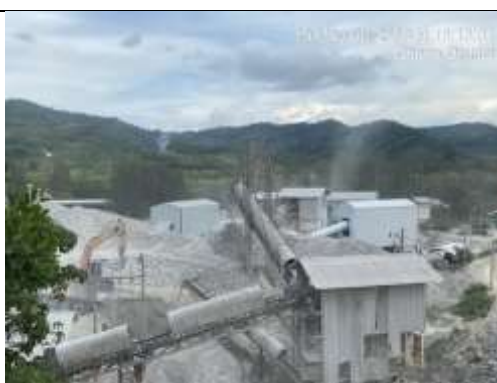
รูป P การปิดคลุม เครื่องบดชุดที่ 1 และ 2 และชุดตะแกรง

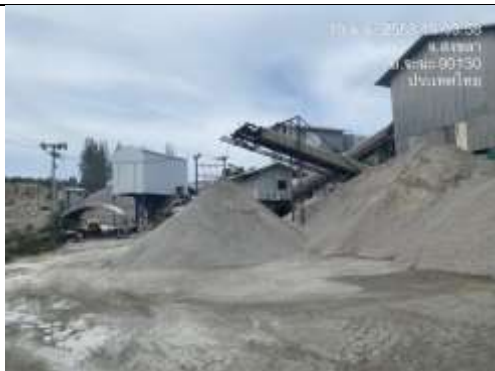
รูป Q การติดตั้งอุปกรณ์ปิดคลุมโดยตลอดพร้อมทั้งติดตั้งเครื่องฉีดสเปรย์น้ำ

2.บริเวณโรงโม่หิน	1. ให้ทำการฉีดสเปรย์น้ำบริเวณโรงโม่หินอย่างสม่ำเสมอ เพื่อป้องกันการฟุ้งกระจายของฝุ่นละออง	ทำการฉีดสเปรย์น้ำบริเวณโรงโม่หินอย่างสม่ำเสมอ เพื่อป้องกันการฟุ้งกระจายของฝุ่นละออง		รูป Q การติดตั้งอุปกรณ์ปิดคลุมโดยตลอดพร้อมทั้งติดตั้งเครื่องฉีดสเปรย์น้ำ

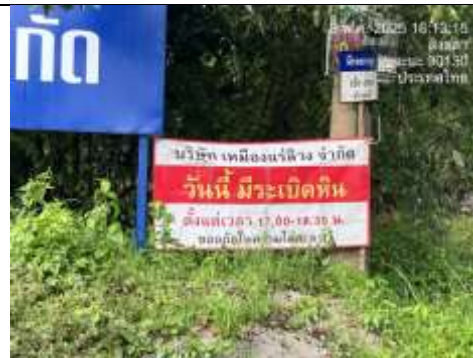
รูป R ติดป้ายเตือนเขตการใช้วัตถุระเบิด พร้อมทั้งระบุเวลาในการระเบิด

1.4 การใช้วัตถุระเบิด	- ให้ติดป้ายเตือนเขตการใช้วัตถุระเบิด พร้อมทั้งระบุเวลาทำการในการระเบิดแร่ให้เห็นอย่างชัดเจน	โครงการได้ติดป้ายเตือนเขตการใช้วัตถุระเบิด พร้อมทั้งระบุเวลาทำการในการระเบิดแร่ให้เห็นอย่างชัดเจน พร้อมทั้งมี		รูป R ติดป้ายเตือนเขตการใช้วัตถุระเบิด พร้อมทั้งระบุเวลาในการระเบิด

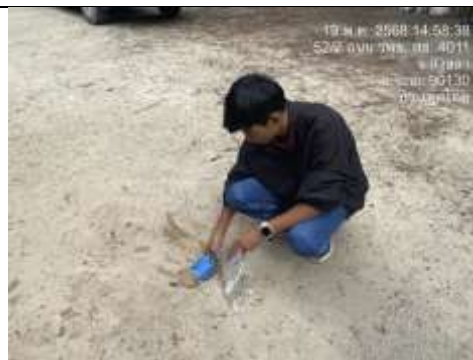
รูป T เก็บตัวอย่างเปลือกดินเศษหินในพื้นที่โครงการ

3. กำหนดจุดรวมพล หรือวางแผนอพยพพนักงานหากเกิดแผ่นดินถล่ม	ได้กำหนดจุดรวมพล หรือวางแผนอพยพพนักงานหากเกิดแผ่นดินถล่ม		รูป S กำหนดจุดรวมพล หรือวางแผนอพยพ
	4. ให้เก็บตัวอย่างเปลือกดินเศษหินในพื้นที่โครงการ เพื่อวิเคราะห์โอกาสที่จะเกิดการแพร่กระจายของกรดจากการทำเหมืองของโครงการ (AMD:Acid Mine Drainage) ก่อนเปิดการทำเหมือง	ได้เก็บตัวอย่างเปลือกดินเศษหินในพื้นที่โครงการ เพื่อวิเคราะห์โอกาสที่จะเกิดการแพร่กระจายของกรด		รูป T เก็บตัวอย่างเปลือกดินเศษหินในพื้นที่โครงการ

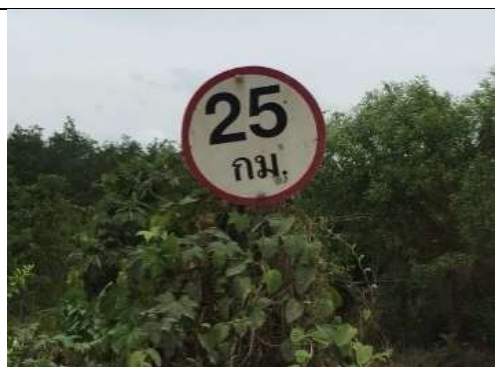
รูป U จัดทำป้ายสัญญาณเตือนความเร็วไม่เกิน 25 กิโลเมตร/ชั่วโมง

3.3 การคมนาคม	1. จัดทำป้ายสัญญาณเตือน เช่น ป้ายเตือนให้ระวังและชะลอความเร็ว ป้ายสัญลักษณ์เพื่อแจ้งเตือนการควบคุมความเร็วของรถขนส่งแร่ โดยระบุ"ความเร็วไม่เกิน 25 กิโลเมตร/ชั่วโมง" และสัญญาณไฟกระพริบบริเวณริมเส้นทางขนส่งแร่ เพื่อส่งเสริมความปลอดภัยและลดอุบัติเหตุต่างๆ ที่อาจเกิดขึ้นต่อประชาชนในชุมชนตลอดแนวเส้นทางขนส่งแร่ พร้อมทั้งดูแลป้ายและสัญญาณเตือนให้อยู่ในสภาพพร้อมใช้งานอยู่เสมอ	ได้จัดทำป้ายสัญญาณเตือน เช่น ป้ายเตือนให้ระวังและชะลอความเร็ว ป้ายสัญลักษณ์เพื่อแจ้งเตือนการควบคุมความเร็วของรถขนส่งแร่ โดยระบุ"ความเร็วไม่เกิน 25 กิโลเมตร/ชั่วโมง"		รูป U จัดทำป้ายสัญญาณเตือนความเร็วไม่เกิน 25 กิโลเมตร/ชั่วโมง

2. กำหนดความเร็วของการขับขีรถบรรทุกแร่ ช่วงที่เป็นถนนลูกรังและชุมชนให้ใช้ความเร็วไม่เกิน 25 กม/ชม ทั้งรถในสภาพที่มีการบรรทุกแร่และรถเปล่า สำหรับ	ได้กำหนดความเร็วของการขับขีรถบรรทุกแร่ ช่วงที่เป็นถนนลูกรังและชุมชนให้ใช้ความเร็ว		รูป U จัดทำป้ายสัญญาณเตือนความเร็วไม่เกิน 25 กิโลเมตร/ชั่วโมง

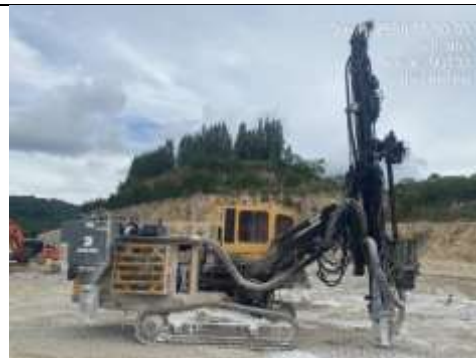
รูป AG การเจาะรูระเบิดจะต้องติดตั้งเครื่องมืออุดฝุ่นที่
บริเวณหัวเจาะ

1.2 คุณภาพอากาศ 1.บริเวณพื้นที่โครงการ	1. การเจาะรูระเบิดจะต้องติดตั้งเครื่องมือดูดฝุ่นที่บริเวณหัวเจาะ พร้อมทั้งมีถังพักฝุ่นเพื่อป้องกันการฟุ้งกระจายของฝุ่นละอองในบรรยากาศ	การเจาะรูระเบิดจะต้องติดตั้งเครื่องมือดูดฝุ่นที่บริเวณหัวเจาะ พร้อมทั้งมีถังพักฝุ่นเพื่อป้องกันการฟุ้งกระจายของฝุ่นละอองในบรรยากาศ		รูป AG การเจาะรูระเบิดจะต้องติดตั้งเครื่องมือดูดฝุ่นที่บริเวณหัวเจาะ

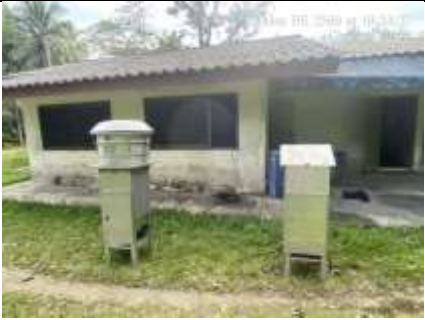
<p>รูป AP ตรวจวัดปริมาณฝุ่นละอองรวม (TSP) และปริมาณฝุ่นละอองขนาดเล็กไม่เกิน 10 ไมครอน (PM10) จำนวน 2 สถานี</p>

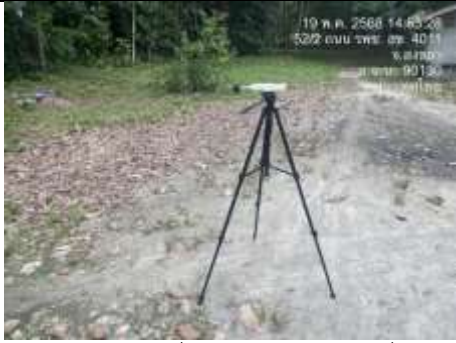
<p>รูป AQ ระดับเสียงเฉลี่ย (Leq) ในรอบ 24 ชั่วโมง และระดับเสียงสูงสุด (Lmax) จำนวน 2 สถานี</p>

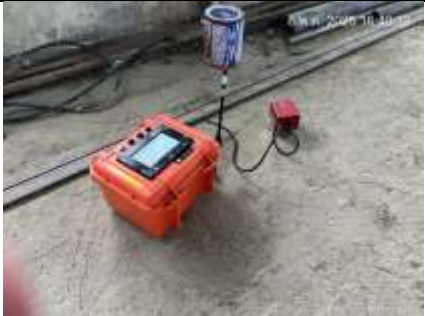
<p>รูป AR ตรวจวัดแรงสั่นสะเทือน และแรงอัดอากาศจากการระเบิด</p>

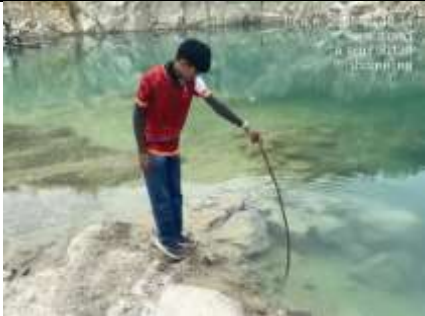
<p>รูป AS ตรวจวิเคราะห์คุณภาพน้ำ 10 พารามิเตอร์ ของน้ำผิวดินจำนวน 3 สถานี และน้ำใต้ดินจำนวน 3 สถานี</p>
