บทที่ 1

บทนำ

รายงานฉบับนี้ จัดทำขึ้นเพื่อรายงานผลการปฏิบัติตามมาตรการป้องกันและแก้ไขผลกระทบสิ่งแวดล้อม และมาตรการติดตามตรวจสอบคุณภาพสิ่งแวดล้อม ระยะดำเนินการ IDEO Blucove Sukhumvit ของบริษัท อนันดา ดีเวลลอปเม้นท์ จำกัด ประจำเดือนมกราคม - มิถุนายน 2568 เพื่อให้เป็นไปตามเงื่อนไขที่กำหนดไว้ในหนังสือเห็นชอบผลการพิจารณารายงานการวิเคราะห์ทางสิ่งแวดล้อมโครงการ IDEO Blucove Sukhumvit บริษัท อนันดา ดีเวลลอปเม้นท์ จำกัด ซึ่งได้มอบหมายให้ ECOTECH INTERNATIONAL LABORATORY ซึ่งเป็นบริษัท รับจ้างตรวจวัดคุณภาพสิ่งแวดล้อมซึ่งมีห้องปฏิบัติการวิเคราะห์เอกชนที่ได้รับอนุญาตจากกรมโรงงานอุตสาหกรรม เป็นผู้ตรวจวัดคุณภาพสิ่งแวดล้อม เพื่อนำเสนอหน่วยงานที่เกี่ยวข้อง

โครงการ IDEO Blucove Sukhumvit

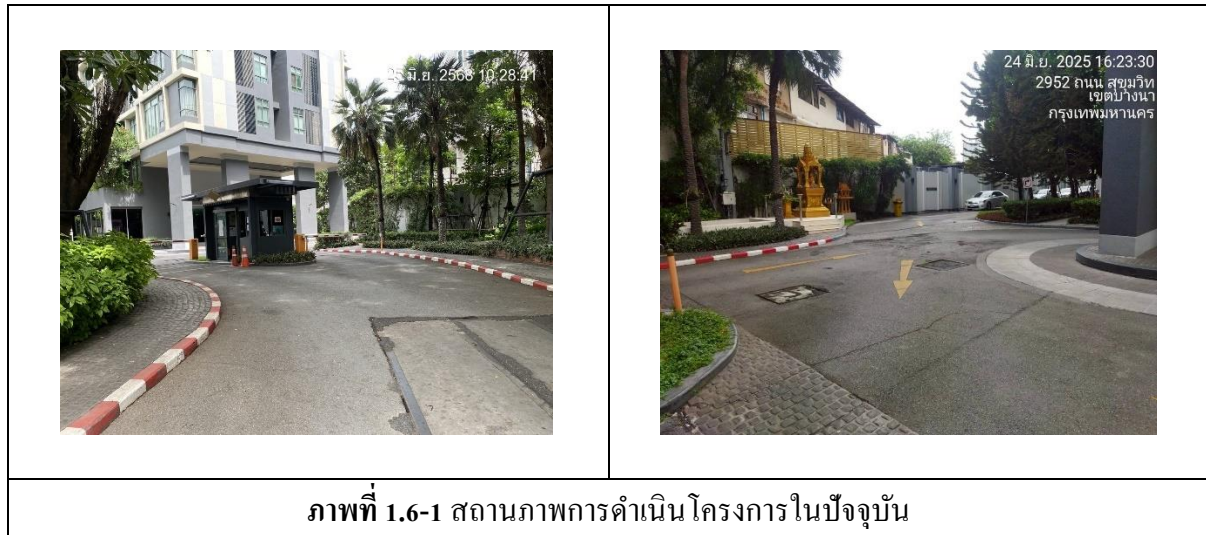
สถานภาพของโครงการในปัจจุบัน พบว่า โครงการอยู่ในช่วงเปิดดำเนินโครงการ แสดงสถานภาพการดำเนินโครงการในปัจจุบันได้ดังภาพที่ 1.6-1

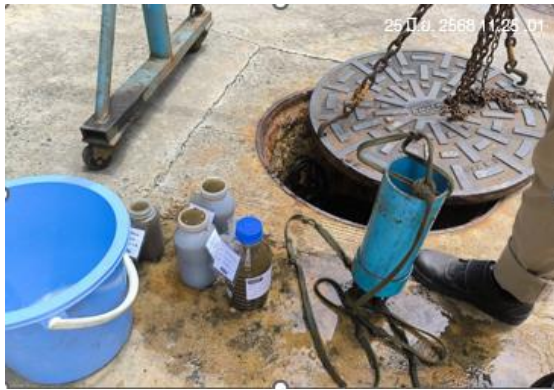
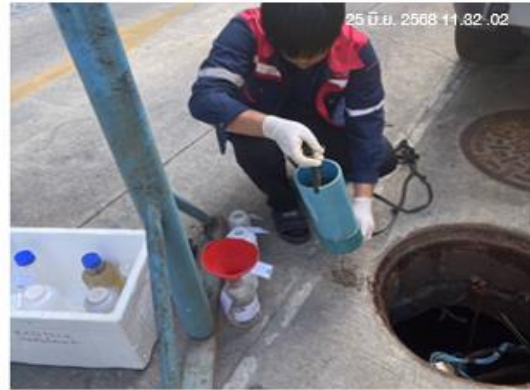
รูปที่ 4.4-1 การเก็บตัวอย่างคุณภาพน้ำทิ้ง

โครงการได้ดำเนินการปฏิบัติตามที่มาตรการกำหนดตรวจวิเคราะห์คุณภาพน้ำเดือนละ 1 ครั้ง ตลอด
ระยะเวลาดำเนินการ ซึ่งระบุไว้ในรายงานวิเคราะห์ผลกระทบสิ่งแวดล้อมที่ต้องปฏิบัติตามอย่างเคร่งครัด
