ผลการติดตามตรวจสอบคุณภาพสิ่งแวดล้อม

การติดตามตรวจสอบคุณภาพสิ่งแวดล้อม ของ โครงการ The Excel Ladprao-Sutthisan (ดิ เอ็กเซล ลาดพร้าว-สุทธิสาร) (ระยะดำเนินการ) นิติบุคคลอาคารชุด ดิ เอ็กเซล ลาดพร้าว-สุทธิสาร ดำเนินการจัดจ้าง บริษัท เอ็นไวแล็บ จำกัด โดยทำการตรวจวัดคุณภาพน้ำ บริเวณพื้นที่โครงการ ระหว่างเดือนมกราคม - มิถุนายน พ.ศ.2568

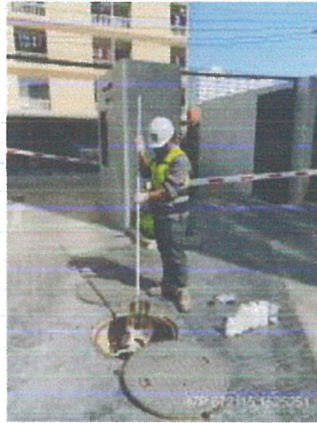
รูปที่ 3-1 (ต่อ) จุดตรวจวัดคุณภาพน้ำทิ้ง (Wastewater Quality)ของโครงการ
The Excel Ladprao-Sutthisan (ดิ เอ็กเซล ลาดพร้าว-สุทธิสาร)
ระหว่างเดือนมกราคม – มิถุนายน พ.ศ.2568

คุณภาพน้ำก่อนระบายออกสู่ภายนอกโครงการ - บ่อตรวจคุณภาพน้ำทิ้ง
