**บทที่ 3**  
**มาตรการติดตามตรวจสอบคุณภาพสิ่งแวดล้อม**

**ตารางที่ 3-1 ผลการตรวจสอบการปฏิบัติตามมาตรการติดตามตรวจสอบคุณภาพสิ่งแวดล้อม**

### 3.1 จุดเก็บตัวอย่างคุณภาพน้ำทิ้งของโครงการ

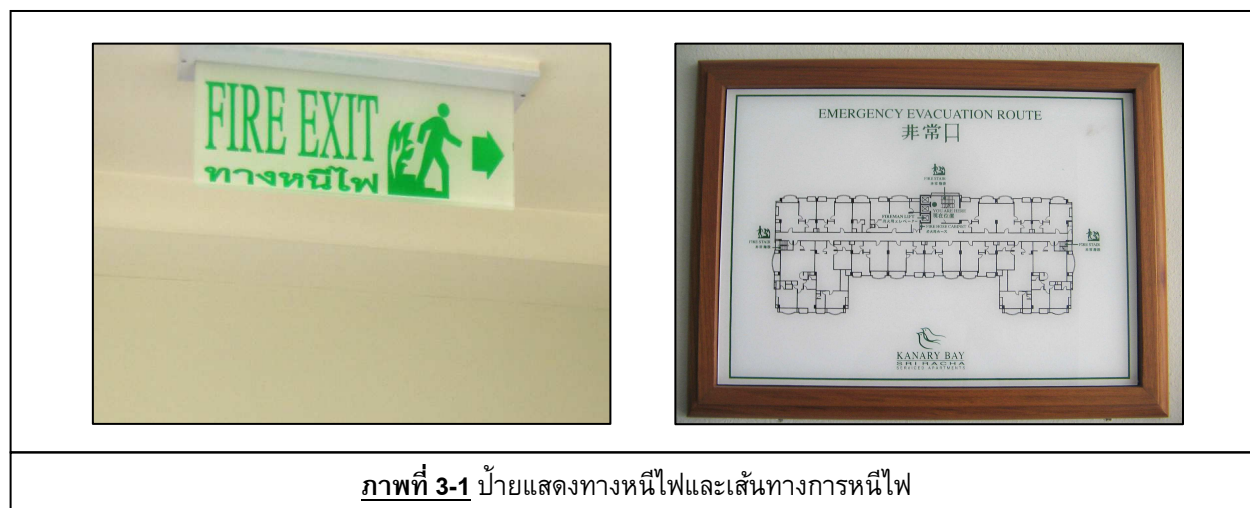
- ตรวจสอบป้ายแสดงทางหนีไฟและเส้นทาง การหนีไฟให้อยู่ในสภาพดี	/	-	ทางโครงการฯ ได้ดำเนินการตรวจสอบป้ายหนีไฟให้อยู่ ในสภาพดีอยู่เสมอเพื่อให้พร้อมสำหรับสถานการณ์ฉุกเฉิน	-	ภาพที่ 3-1

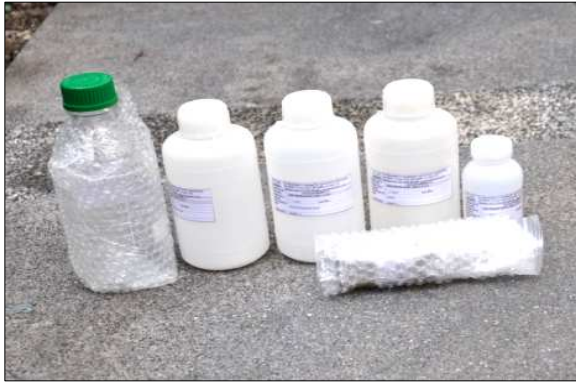
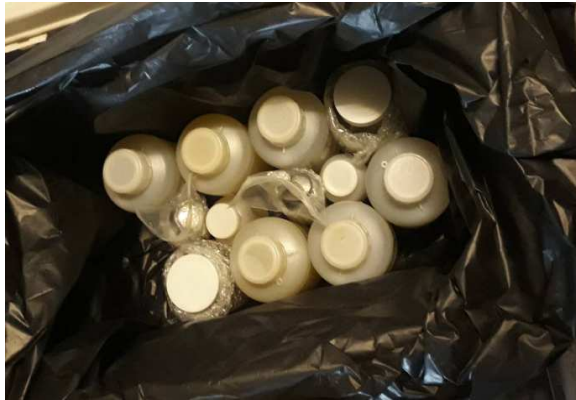
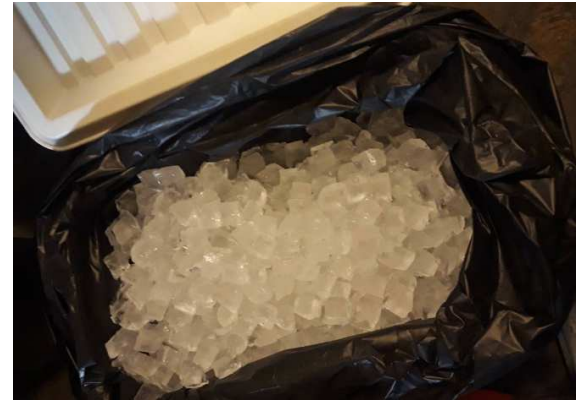
**ภาพที่ 3-3** การเก็บตัวอย่างน้ำทิ้งหลังจากการผ่านการบำบัด

ทางโครงการฯ ได้ดำเนินการติดตามตรวจสอบคุณภาพน้ำทิ้งเป็นประจำทุกเดือน จากการติดตามตรวจสอบคุณภาพน้ำทิ้งจากระบบบำบัดน้ำเสีย ประจำปีเดือนมกราคม – มิถุนายน 2568 ทางโครงการฯ ทำการเก็บตัวอย่างน้ำทิ้งหลังการผ่านการบำบัดน้ำเสียอาคาร (ภาคผนวก ก) ส่งวิเคราะห์ทางห้องปฏิบัติการทำการตรวจวิเคราะห์โดยบริษัทเอกชน (ภาคผนวก ค) เพื่อทำการประเมินผลการตรวจวิเคราะห์ทางห้องปฏิบัติการ เทียบกับค่ามาตรฐานน้ำทิ้งอาคารประเภท ข (ภาคผนวก ข) สามารถสรุปได้ดังตารางที่ 3 - 2 ถึงตารางที่ 3 - 4

จากตารางแสดงผลการวิเคราะห์คุณภาพน้ำทิ้งที่ผ่านระบบบำบัดน้ำเสียของโครงการฯ พบว่าค่าที่ได้จัดอยู่ในเกณฑ์มาตรฐานควบคุมการระบายน้ำทิ้งจากอาคารบางประเภทและบางขนาด (ภาคผนวก ข)

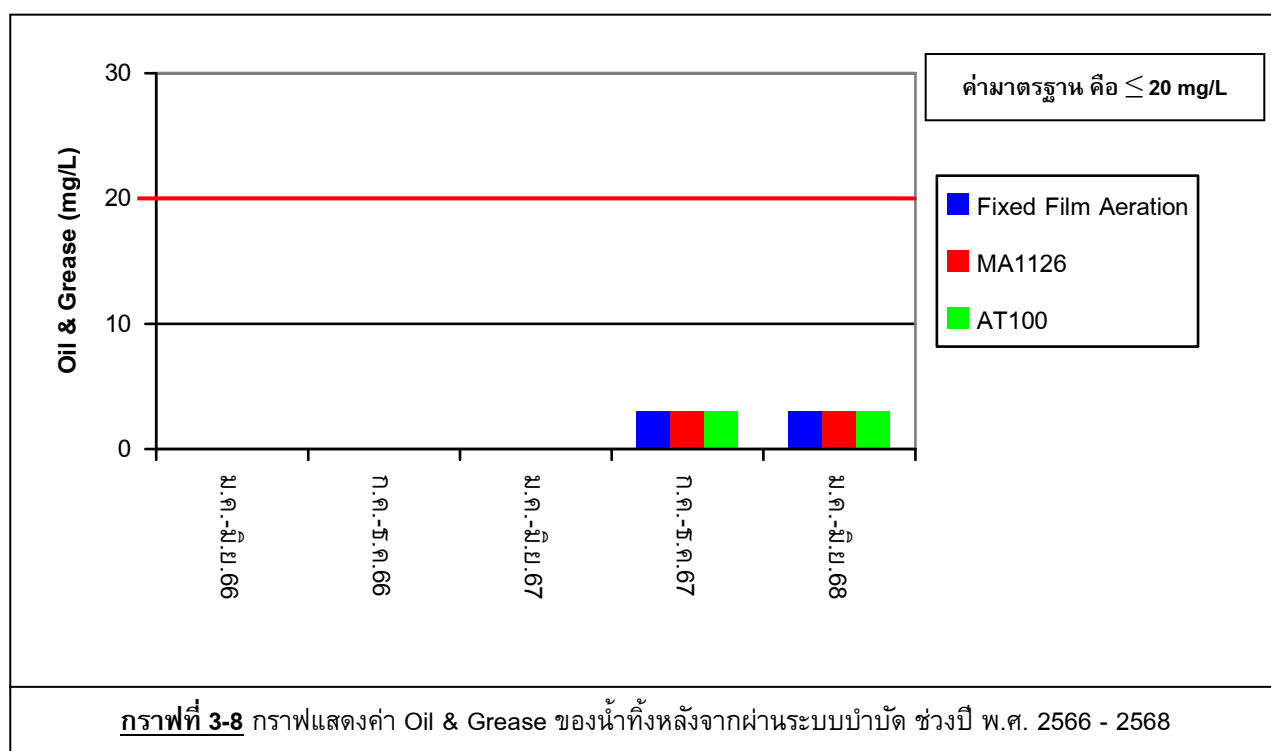
(8) **ค่าน้ำมันและไขมัน (Oil & Grease)** – ผลประจำเดือนมกราคม – มิถุนายน 2568 ทางห้องปฏิบัติการ ได้รายงานค่าน้อยกว่า 3 mg/L ซึ่งในกราฟได้ระบุค่า = 3 mg/L และผลวิเคราะห์ย้อนหลัง 3 ปี ที่ผ่านมา พบว่าค่าน้ำมันและไขมันส่วนมากมีค่า NON - DETECTABLE. ซึ่งในกราฟได้ระบุค่า = 0 mg/L
