บทที่ 2

การปฏิบัติตามแผนปฏิบัติการด้านสิ่งแวดล้อมระยะดำเนินการ

2.1 มาตรการป้องกันและแก้ไขผลกระทบสิ่งแวดล้อมระยะดำเนินการ

สรุปผลการปฏิบัติตามมาตรการทั่วไปของโครงการหน่วยผลิตไอน้ำและไฟฟ้า อำเภอบ้านโป่ง จังหวัดราชบุรี
ของบริษัท บ้านโป่ง ยูทิลิตี้ จำกัด ตั้งอยู่ที่ตำบลท่าผา อำเภอบ้านโป่ง จังหวัดราชบุรี

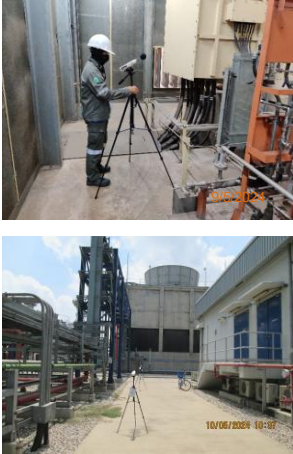
9. สาธารณสุข อาชีวอนามัยและ ความปลอดภัย (ต่อ)	26. จัดทำ Noise Contour เพื่อระบุจุดที่มีระดับความดังของเสียงสูง และหา มาตรการควบคุม	ตามมาตรการติดตามตรวจสอบผลกระทบสิ่งแวดล้อม กำหนดให้จัดทำ Noise Contour Map ในปีแรกหลัง เปิดดำเนินการ และจัดทำใหม่ทุก 3 ปี โดยทาง โครงการฯ ได้จัดทำ Noise Contour Map บริเวณ พื้นที่โครงการฯ ทั้งภายในอาคารและภายนอกอาคาร ครอบคลุมพื้นที่โครงการฯ โดยในปี 2567 โครงการฯ ได้จัดทำ Noise Contour Map โดยดำเนินการ ตรวจวัดในวันที่ 8-10 พฤษภาคม พ.ศ. 2567 ที่ผ่าน มา พบว่า บริเวณโดยรอบพื้นที่โครงการและภายใน อาคารสำนักงานชั้น 1 ระดับเสียงมีค่าระหว่าง 52.1- 88.6 เดซิเบล(เอ) โดยรอบพื้นที่โครงการ และภายใน อาคารสำนักงานชั้น 1 มีพื้นที่ที่ระดับเสียงดังเกิน 85 เดซิเบล(เอ) คือ บริเวณ Steam Turbine Generator และ Condenser สำหรับภายในอาคารสำนักงานชั้น 2 ระดับเสียงมีค่าระหว่าง 46.9-67.7 เดซิเบล(เอ) และ ภายในอาคารสำนักงานชั้น 3 ระดับเสียงมีค่าระหว่าง 54.2-69.9 เดซิเบล(เอ)	-

<p>ภาพถ่ายตัวอย่างการตรวจวัด ระดับเสียงในการจัดทำ Noise Contour Map</p>

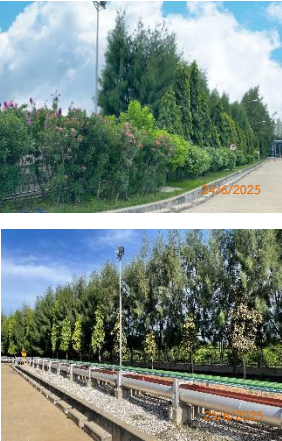
11. ทัศนียภาพ	1. จัดให้มีพื้นที่สีเขียวในบริเวณโครงการ ไม่น้อยกว่า 3,589 ตารางเมตร (หรือ ประมาณร้อยละ 6.02) ของพื้นที่ โครงการ	โครงการฯ ได้จัดให้มีพื้นที่สีเขียวในบริเวณโครงการฯ ไม่น้อยกว่า 3,589 ตารางเมตร (หรือประมาณร้อยละ 6.02) ของพื้นที่โครงการฯ เรียบร้อยแล้ว	-

ตัวอย่างพื้นที่สีเขียวของโครงการ
