ผลการปฏิบัติตามมาตรการป้องกัน
และแก้ไขผลกระทบสิ่งแวดล้อม

ตารางที่ 2-1 ผลการปฏิบัติตามมาตรการป้องกัน และแก้ไขผลกระทบสิ่งแวดล้อมโครงการโรงงานผลิตเมธิลเมตาครีเลต (ครั้งที่ 7) (ระยะดำเนินการ)
บริษัท ไทย เอ็มเอ็มเอ จำกัด ครั้งที่ 1/2568 ระหว่างเดือนมกราคม - มิถุนายน พ.ศ. 2568

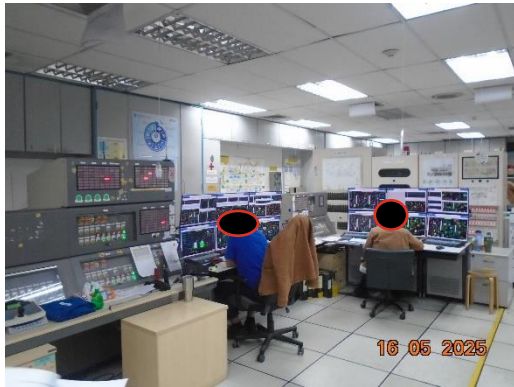
(3) ติดตั้งอุปกรณ์เพื่อบ่งชี้ว่าประสิทธิภาพของระบบลดลง เช่น Temperature Meter ซึ่งสามารถดูค่า On-line ได้ที่ห้องควบคุม เป็นต้น	- โรงงานได้ติดตั้งอุปกรณ์ เพื่อบ่งชี้ประสิทธิภาพของระบบ และเชื่อมโยงสัญญาณมายังห้องควบคุม (Control Room) ซึ่งสามารถดูค่า On-line ได้ตลอด รวมทั้งมีการตรวจสอบประสิทธิภาพทุก 3 เดือน	- ไม่พบปัญหาและอุปสรรคในการดำเนินการ	- ภาคผนวก ข-8 เอกสารตรวจสอบประสิทธิภาพ On-line - ภาพที่ 2.1-1 ห้องควบคุม (Control room)

(13) ให้ความร่วมมือในการเชื่อมโยงข้อมูลผลการตรวจวัดคุณภาพสิ่งแวดล้อมแบบต่อเนื่อง (Online Monitoring) ในสถานประกอบการไปยังศูนย์เฝ้าระวังและควบคุมคุณภาพสิ่งแวดล้อม (Environmental Monitoring and Control Center: EMC ²) ของการนิคมอุตสาหกรรมแห่งประเทศไทย	- โรงงานได้ให้ความร่วมมือในการเชื่อมโยงข้อมูลผลการตรวจวัดคุณภาพสิ่งแวดล้อมแบบต่อเนื่อง (Online Monitoring) ในสถานประกอบการไปยังศูนย์เฝ้าระวังและควบคุมคุณภาพสิ่งแวดล้อมของการนิคมอุตสาหกรรมแห่งประเทศไทยเรียบร้อยแล้ว	- ไม่พบปัญหาและอุปสรรคในการดำเนินการ	- ภาพที่ 2.1-1 ห้องควบคุม (Control room)

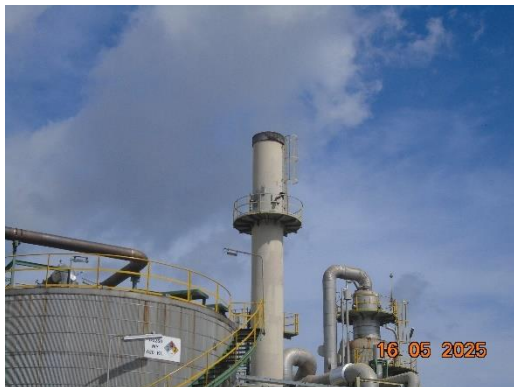
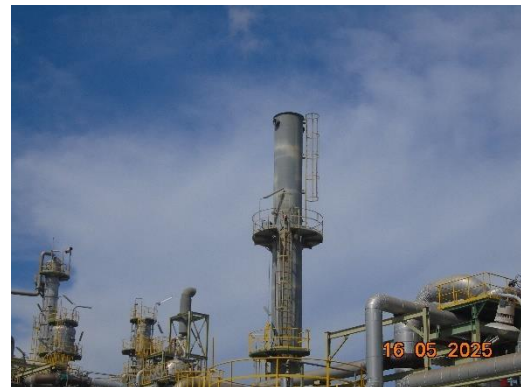
ภาพที่ 2.1-2 ปล่องระบายอากาศ

2. คุณภาพอากาศ	<div>(1) ควบคุมความเข้มข้นและอัตราการระบายก๊าซออกไซด์ของไนโตรเจน (NO_x) และฝุ่นละออง (PM) จากปล่องระบายอากาศ Z-6210 ของโรงงานผลิตเมธิลเมตาครีเลต โรงงานที่ 1 และปล่องระบายอากาศ 2Z-6210 ของโรงงานผลิตเมธิลเมตาครีเลต โรงงานที่ 2 ดังนี้</div> <div><div>- ก๊าซออกไซด์ของไนโตรเจน (NO_x)</div><table><tr><td>แหล่งกำเนิด</td><td>ความเข้มข้น</td><td>อัตราการระบาย</td></tr><tr><td></td><td>(ppm)</td><td>(g/s)</td></tr><tr><td>Z-6210</td><td>42.4</td><td>2.743</td></tr><tr><td>2Z-6210</td><td>19.9</td><td>1.350</td></tr></table><div>- ฝุ่นละออง (PM)</div><table><tr><td>แหล่งกำเนิด</td><td>ความเข้มข้น</td><td>อัตราการระบาย</td></tr><tr><td></td><td>(mg/m³)</td><td>(g/s)</td></tr><tr><td>Z-6210</td><td>127.7</td><td>4.200</td></tr><tr><td>2Z-6210</td><td>127.7</td><td>4.200</td></tr></table></div>	แหล่งกำเนิด	ความเข้มข้น	อัตราการระบาย		(ppm)	(g/s)	Z-6210	42.4	2.743	2Z-6210	19.9	1.350	แหล่งกำเนิด	ความเข้มข้น	อัตราการระบาย		(mg/m ³)	(g/s)	Z-6210	127.7	4.200	2Z-6210	127.7	4.200	<div>- โรงงานได้ควบคุมความเข้มข้นและอัตราการระบายมลสารจากปล่องระบายอากาศของทั้งโรงงานที่ 1 และโรงงานที่ 2 ให้อยู่ในเกณฑ์ควบคุมที่ EIA กำหนด โดยผลการตรวจวัดคุณภาพอากาศจากปล่องระบายอากาศ ในช่วงระหว่างเดือนมกราคม - มิถุนายน พ.ศ. 2568 จำนวน 1 ครั้ง พบว่า มีค่าอยู่ในเกณฑ์มาตรฐานที่กำหนด และไม่เกินเกณฑ์ควบคุมที่กำหนดใน EIA</div> <div>ก๊าซออกไซด์ของไนโตรเจน (NO_x)</div> <div>โรงงานที่ 1 : ปล่อง Z-6210 (28 มีนาคม 2568)</div> <div>มีค่าความเข้มข้นเท่ากับ 13.35 ppm ที่ 7%O₂ และมีอัตราการระบายเท่ากับ 0.6597 g/s</div> <div>โรงงานที่ 2 : ปล่อง 2Z-6210 (27 มีนาคม 2568)</div> <div>มีค่าความเข้มข้นเท่ากับ 7.96 ppm ที่ 7 %O₂ และมีอัตราการระบายเท่ากับ 0.3495 g/s</div>	<div>- ไม่พบปัญหาและอุปสรรคในการดำเนินการ</div>	<div>- บทที่ 3 ผลการติดตามตรวจสอบผลกระทบสิ่งแวดล้อม</div> <div>- ภาคผนวก ค-2 ใบรับรองผลการตรวจวัดคุณภาพอากาศจากปล่องระบายอากาศ</div> <div>- ภาพที่ 2.1-2 ปล่องระบายอากาศ</div>

แหล่งกำเนิด	ความเข้มข้น	อัตราการระบาย																										
	(ppm)	(g/s)																										
Z-6210	42.4	2.743																										
2Z-6210	19.9	1.350																										
แหล่งกำเนิด	ความเข้มข้น	อัตราการระบาย																										
	(mg/m ³)	(g/s)																										
Z-6210	127.7	4.200																										
2Z-6210	127.7	4.200

2. คุณภาพอากาศ (ต่อ)		<p>ฝุ่นละออง (PM)</p> <p>โรงงานที่ 1 : ปล่อง Z-6210 (28 มีนาคม 2568) มีค่าความเข้มข้นเท่ากับ $<5 \text{ mg/m}^3$ ที่ 7% O_2 และมีอัตราการระบายเท่ากับ $<0.011 \text{ g/s}$</p> <p>โรงงานที่ 2: ปล่อง 2Z-6210 (27 มีนาคม 2568) มีค่าความเข้มข้นเท่ากับ 1.9 mg/m^3 ที่ 7% O_2 และ มีอัตราการระบายเท่ากับ 0.03 g/s</p>

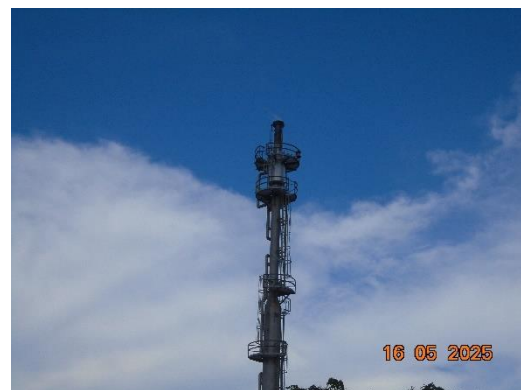
ภาพที่ 2.1-4 ท่อเผา

(10) กรณีที่มีการใช้ห่อเผาที่สามารถวางแผนได้ เช่น การหยุดระบบเพื่อซ่อมบำรุงประจำปี เป็นต้น โครงการต้องทำการประชาสัมพันธ์ต่อชุมชนก่อนการดำเนินการ หากกรณีที่ต้องใช้งานห่อเผาอย่างฉุกเฉิน โครงการต้องรีบแจ้งข้อมูลต่อชุมชนทันที	- ในกรณีที่มีการวางแผนใช้งานห่อเผาได้ เช่น การหยุดระบบเพื่อซ่อมบำรุงประจำปี โรงงานจะแจ้งแผนการใช้งานห่อเผาให้หน่วยงานที่เกี่ยวข้องและชุมชนทราบล่วงหน้าและหากมีกรณีที่ต้องใช้งานห่อเผาอย่างฉุกเฉิน โรงงานจะรีบดำเนินการแจ้งข้อมูลต่อชุมชนโดยเร็วที่สุด	- ไม่พบปัญหาและอุปสรรคในการดำเนินการ	- ภาพที่ 2.1-4 ห่อเผา

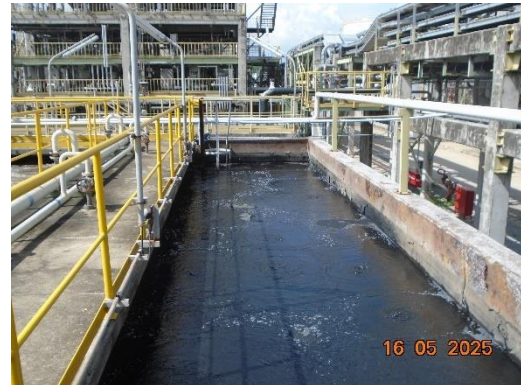
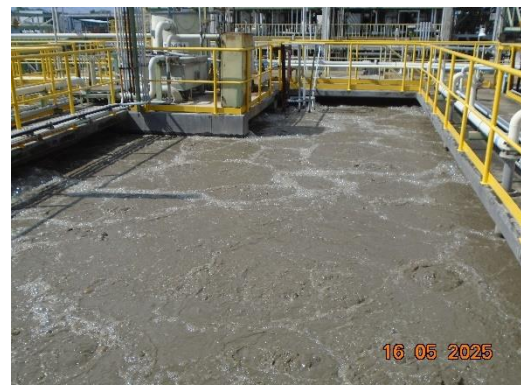
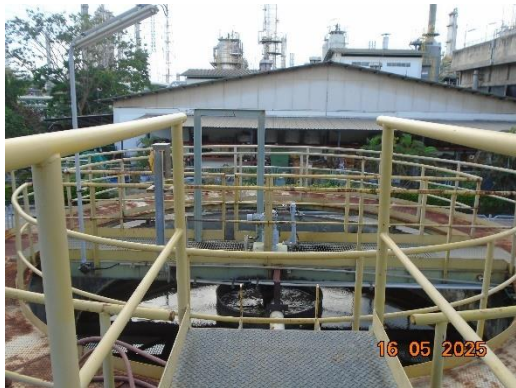
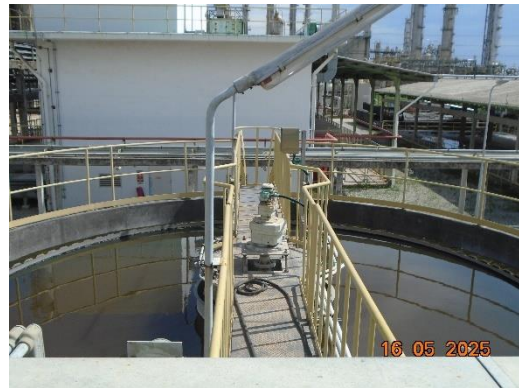
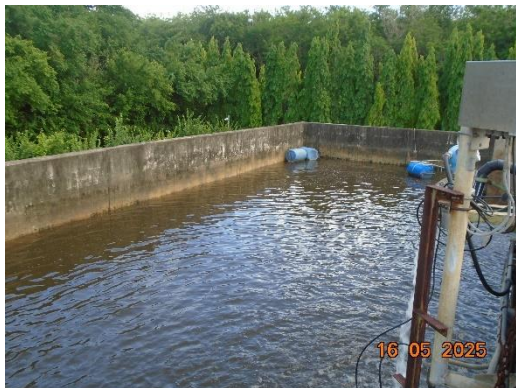
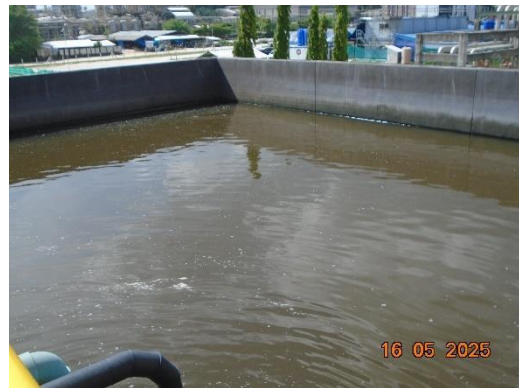
ภาพที่ 2.1-10 ระบบบำบัดน้ำเสียของโรงงาน

บ่อ Equalization โรงงาน 2

บ่อ Aeration โรงงาน 2

บ่อ Clarifier โรงงาน 1

บ่อ Clarifier โรงงาน 2

บ่อ Check Basin โรงงาน 1

บ่อ Check Basin โรงงาน 2

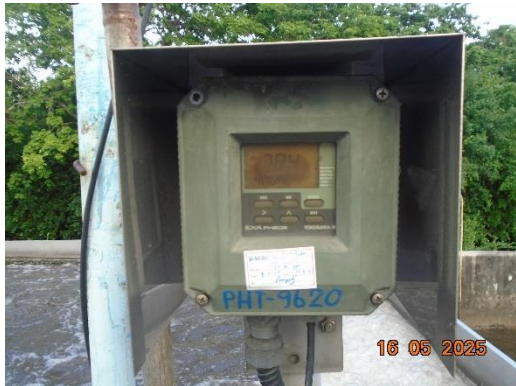
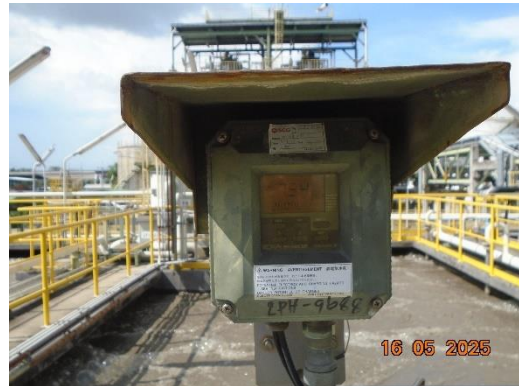
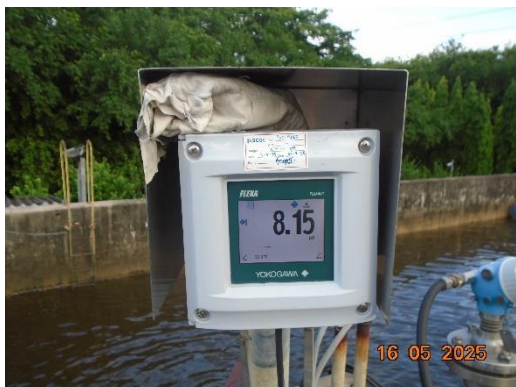
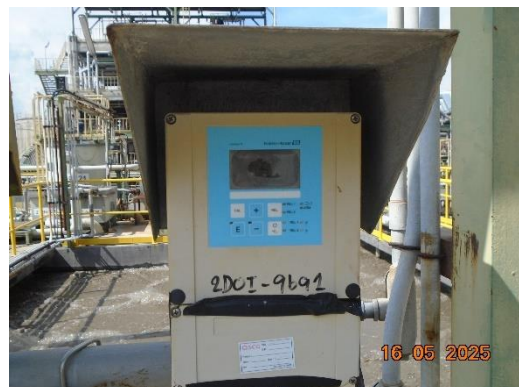
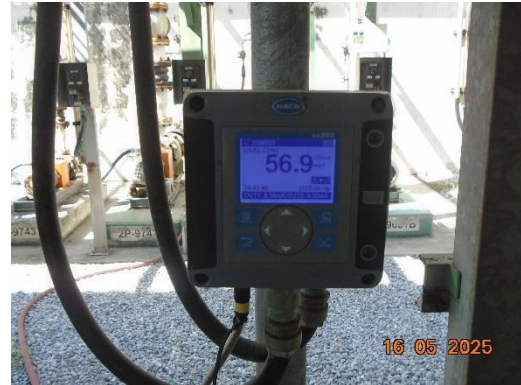
ภาพที่ 2.1-10 (ต่อ) ระบบบำบัดน้ำเสียของโรงงาน

เครื่อง pH Meter โรงงาน 1

เครื่อง pH Meter โรงงาน 2

เครื่อง DO Meter โรงงาน 1

เครื่อง DO Meter โรงงาน 2

เครื่อง COD Online โรงงาน 2
