รายงานผลการปฏิบัติตามมาตรการป้องกันและแก้ไขผลกระทบสิ่งแวดล้อม
และมาตรการติดตามตรวจสอบผลกระทบสิ่งแวดล้อม

โครงการโรงไฟฟ้าแก่งคอย 2 (ครั้งที่ 2)

บริษัท แก่งคอย เพาเวอร์ เจเนอเรชั่น จำกัด

ครั้งที่ 1/2568 ระหว่างเดือนมกราคมถึงมิถุนายน พ.ศ. 2568

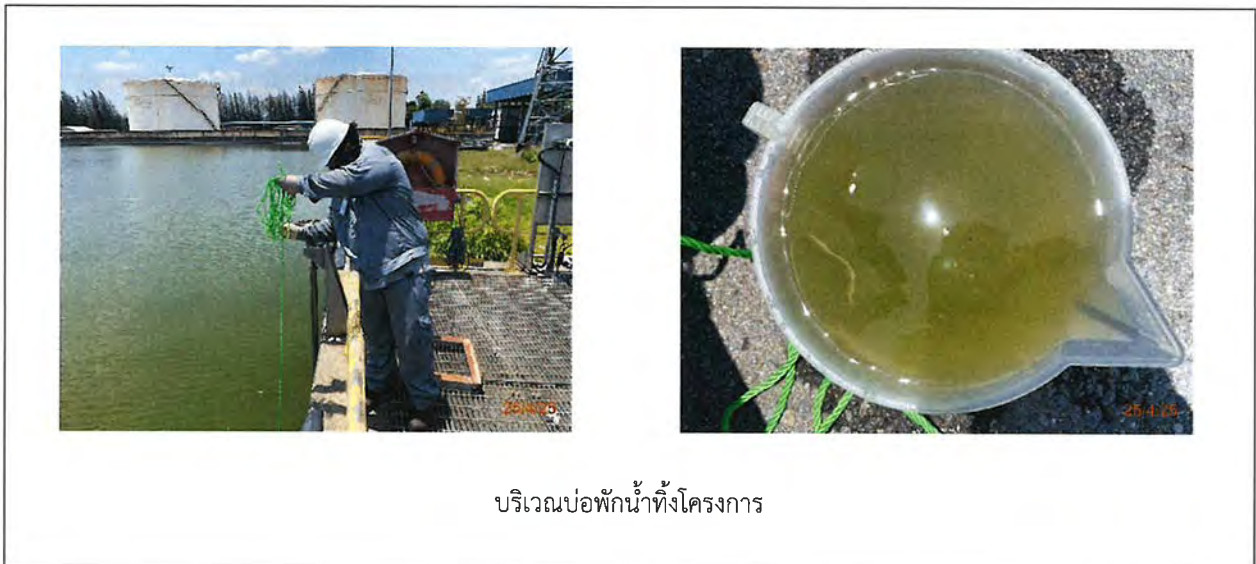
ภาพที่ 3.4.3-1 แสดงการตรวจวัดคุณภาพน้ำทิ้ง

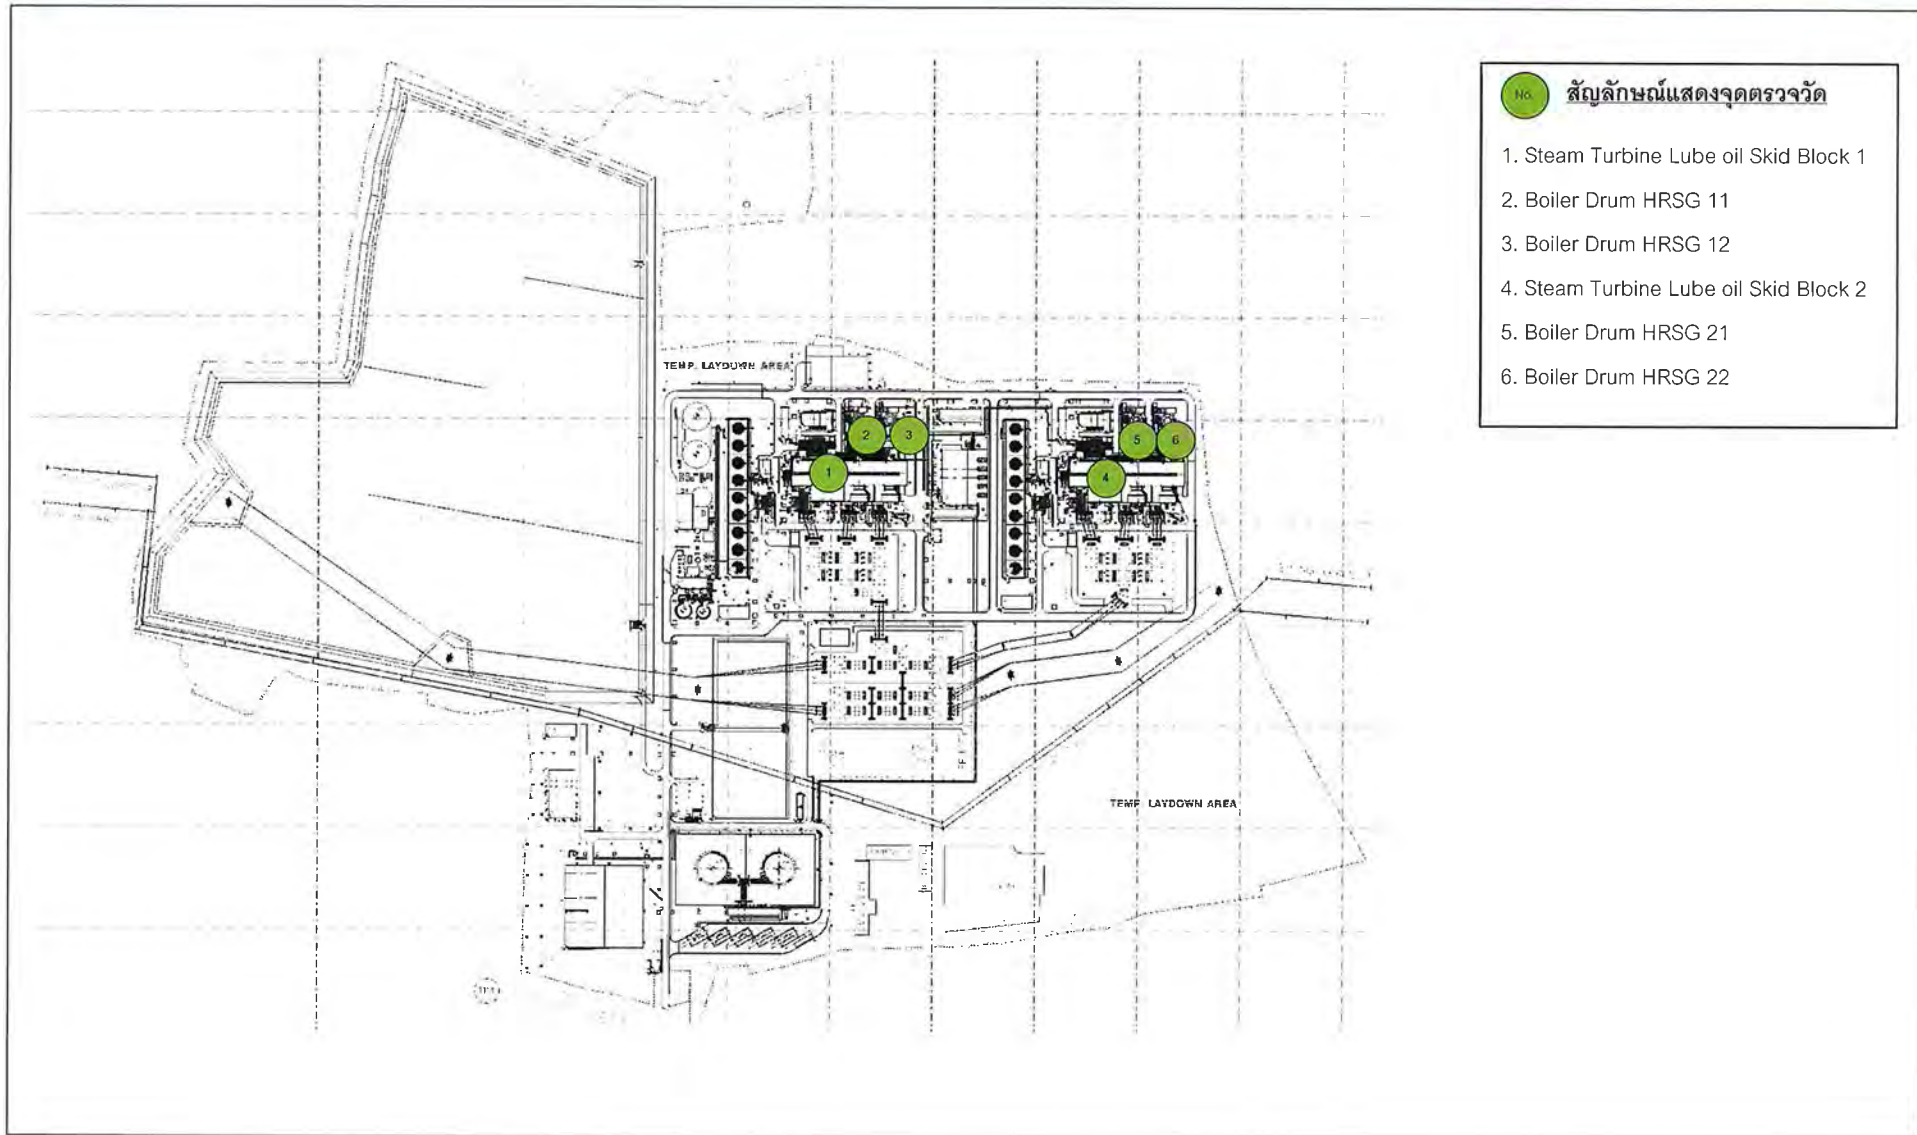
รูปที่ 3.4.10-1 ตำแหน่งการตรวจวัดความร้อนในสถานที่ทำงาน

การตรวจวัดความร้อนภายในสถานประกอบการ ดำเนินการตรวจวัดในวันที่ 19 พฤษภาคม พ.ศ. 2568 จำนวน 6 บริเวณ คือ บริเวณ Steam Turbine Lube Oil Skid ของ Block 1 บริเวณ Steam Turbine Lube Oil Skid ของ Block 2 บริเวณ Boiler Drum HRSG 11 บริเวณ Boiler Drum HRSG 12 บริเวณ Boiler Drum HRSG 21 และบริเวณ Boiler Drum HRSG 22 พบค่า WBGT อยู่ในระหว่าง 29.3-30.6 องศาเซลเซียส รายละเอียดผลการตรวจวัดดังแสดงดังรูปที่ 3.4.10-1 ภาพที่ 3.4.10-1 และตารางที่ 3.4.10-1

เมื่อนำผลการตรวจวัดมาเปรียบเทียบกับค่ามาตรฐานตามประกาศกฎกระทรวง เรื่อง กำหนดมาตรฐานในการบริหาร จัดการ และดำเนินการด้านความปลอดภัย อาชีวอนามัย และสภาพแวดล้อมในการทำงาน เกี่ยวกับความร้อน แสงสว่าง และเสียง พ.ศ. 2559 หมวด 1 ความร้อน พบว่า ผลการตรวจวัดมีค่าอยู่ในเกณฑ์มาตรฐานที่กำหนดทั้งหมด
