### บทที่ 3

## การปฏิบัติตามมาตรการติดตามตรวจสอบผลกระทบสิ่งแวดล้อม

การติดตามตรวจสอบผลกระทบสิ่งแวดล้อมโครงการนิคมอุตสาหกรรมยามาโตะ อินดัสทรีส์ (ครั้งที่ 2) ของบริษัท อเมริกัน บิวเดอร์ จำกัด (ระยะดำเนินการ) ระหว่างเดือนมกราคม-มิถุนายน 2568 ประกอบด้วย การตรวจวัดคุณภาพน้ำผิวดิน คุณภาพน้ำใต้ดิน คุณภาพดิน ระดับเสียงโดยทั่วไป เสียงรบกวน ทรัพยากรชีวภาพ ตะกอนดิน ตะกอนจากระบบผลิตน้ำประปา และคุณภาพน้ำทิ้ง ซึ่งดำเนินการตรวจวัดโดย บริษัท เทคนิคสิ่งแวดล้อมไทย จำกัด

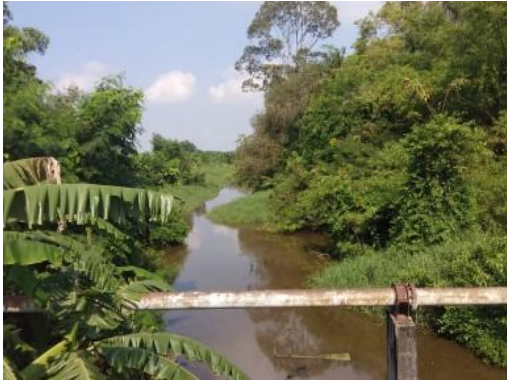
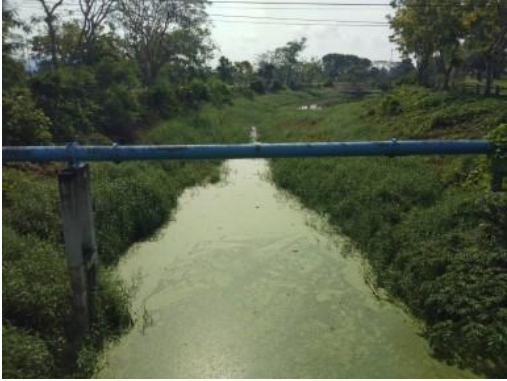
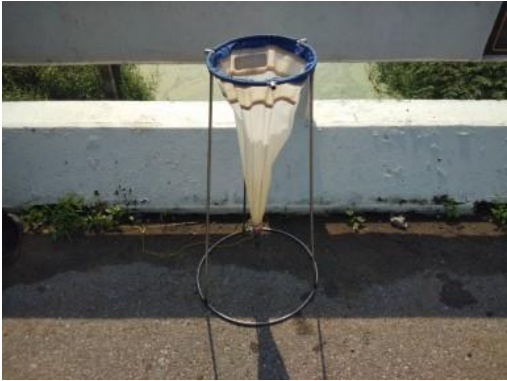
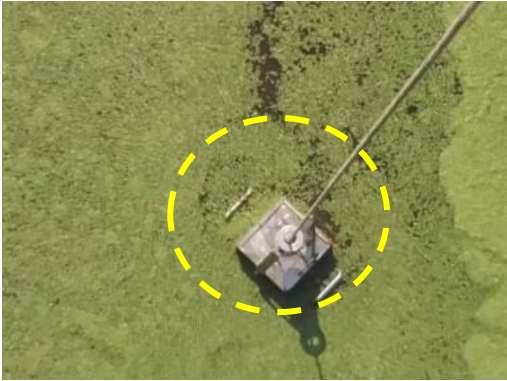
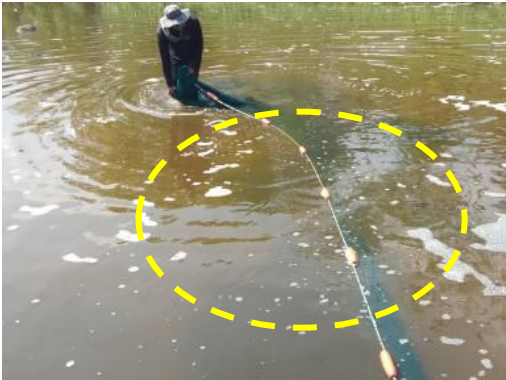
<p>สภาพทั่วไป</p>

<p>การเก็บตัวอย่างแพลงก์ตอน</p>	<p>การเก็บตัวอย่างสัตว์หน้าดิน</p>

<p>การเก็บตัวอย่างสัตว์น้ำโดยใช้วนทัตลิ่ง</p>	
<p>คลองใหญ่ (คลองหนองตะเคียน) ก่อนถึงทางน้ำสาธารณะที่ระบายน้ำฝนของโครงการ ประมาณ 1,000 เมตร (Bio 1)</p>	
<p><b>รูปที่ 3.4-10</b> การเก็บตัวอย่างทรัพยากรชีวภาพ</p>

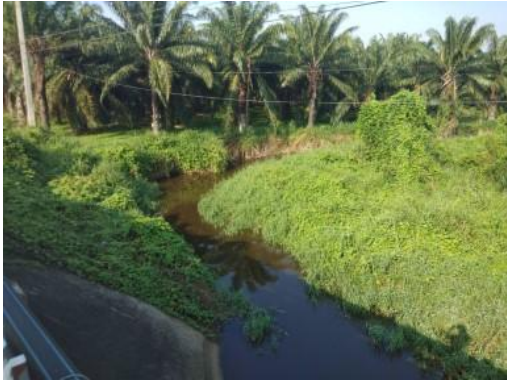
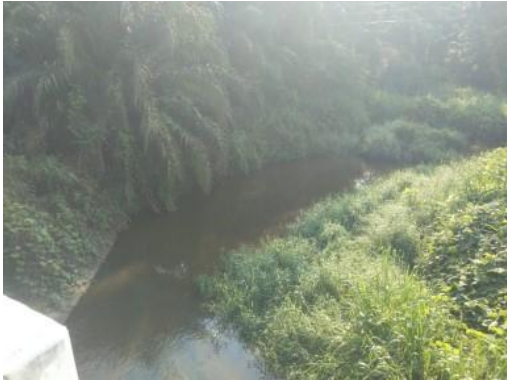
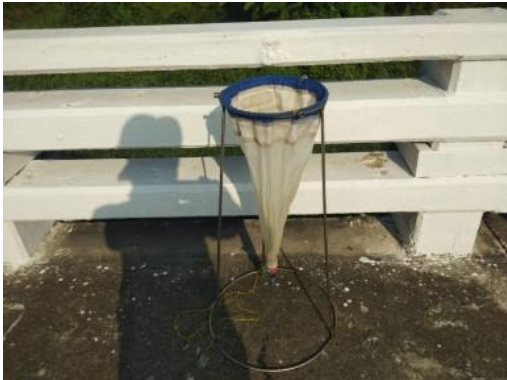
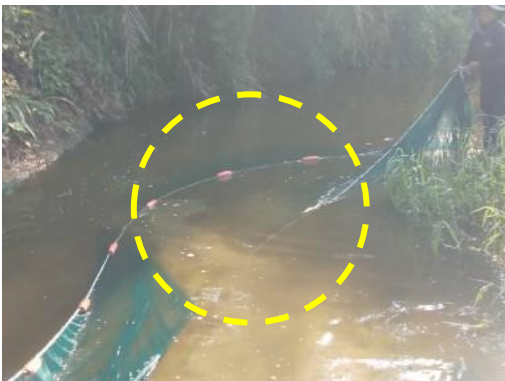
สภาพทั่วไป

การเก็บตัวอย่างแพลงก์ตอน	การเก็บตัวอย่างสัตว์หน้าดิน

การเก็บตัวอย่างสัตว์น้ำโดยใช้วนพับตลิ่ง	
คลองใหญ่ (คลองหนองตะเคียน) หลังทางน้ำสาธารณะที่ระบายน้ำฝนของโครงการไหลบรรจบ กับคลองใหญ่ ประมาณ 1,500 เมตร (Bio 3)	
รูปที่ 3.4-10 (ต่อ) การเก็บตัวอย่างทรัพยากรชีวภาพ
