บริษัท ปตท. จำกัด (มหาชน)

รายงานผลการปฏิบัติตามมาตรการป้องกันและแก้ไขผลกระทบสิ่งแวดล้อม  
และมาตรการติดตามตรวจสอบผลกระทบสิ่งแวดล้อม (ระยะดำเนินการ)

โครงการท่อส่งก๊าซธรรมชาติในพื้นที่รับผิดชอบของส่วนปฏิบัติการระบบท่อเขต 1  
ปี 2568 (ระหว่างเดือนมกราคม-มิถุนายน)

**ตารางที่ 3.2-1-4 สรุปผลการปฏิบัติตามมาตรการป้องกันและแก้ไขผลกระทบสิ่งแวดล้อม (ระยะดำเนินการ)**  
**ของโครงการทอส่งก๊าซธรรมชาติในพื้นที่รับผิดชอบของส่วนปฏิบัติการระบบท่อเขต 1**  
**โครงการทอส่งก๊าซธรรมชาติไปยังสถานีบริการก๊าซธรรมชาติ ซุปเปอร์เค พาวเวอร์**

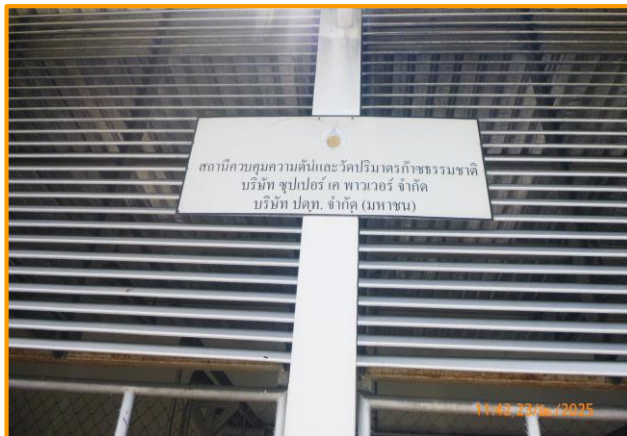
สถานีควบคุมความดันและวัดปริมาตรก๊าซ (MRS)

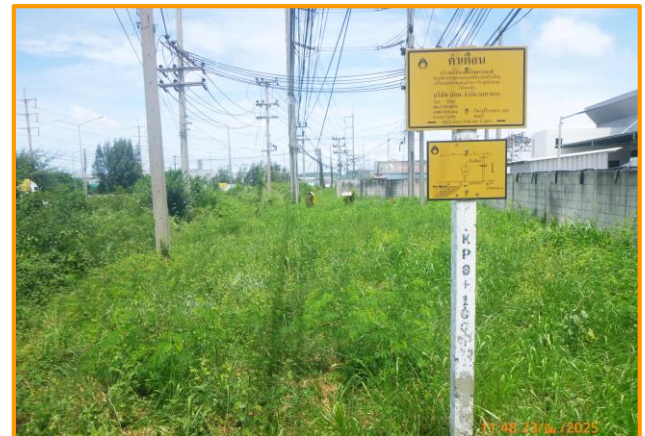
ป้ายเตือนแนวทอส่งก๊าซ บริเวณสถานีก๊าซ

| องค์ประกอบ<br>สิ่งแวดล้อม | มาตรการป้องกันและแก้ไขผลกระทบสิ่งแวดล้อม | สถานที่ดำเนินการ | ผลการปฏิบัติตามมาตรการ | ปัญหา/<br>อุปสรรค |
|---|---|---|---|---|
| | - ติดตั้งป้ายคำเตือนบนแนวทอ เพื่อให้ทราบตำแหน่งทอส่งก๊าซ และตำแหน่งแนวทอระบบสาธารณูปโภคอื่น ๆ ช่างเคียงไว้บนป้ายเตือนเดียวกัน | ตลอดแนวทอส่งก๊าซธรรมชาติของโครงการ | - ปตท. ติดป้ายเตือนบนแนวทอ เพื่อให้ทราบตำแหน่งแนวทอและป้ายหน้าสถานี อาทิ ห้ามสูบบุหรี่ ห้ามก่อให้เกิดประกายไฟ ห้ามใช้โทรศัพท์มือถือ และสิ่งจำเป็นอื่น ๆ หน้าประตูรั้วกันทางเข้าสถานีควบคุมความดันก๊าซ เพื่อเตือนพนักงานและผู้รับเหมาที่จะเข้าปฏิบัติงานภายในพื้นที่รับทราบ รวมถึงจัดให้มีการควบคุมดูแลโดยเจ้าหน้าที่รักษาความปลอดภัย ดังแสดงในภาพที่ 3.2-4 | ไม่มี |

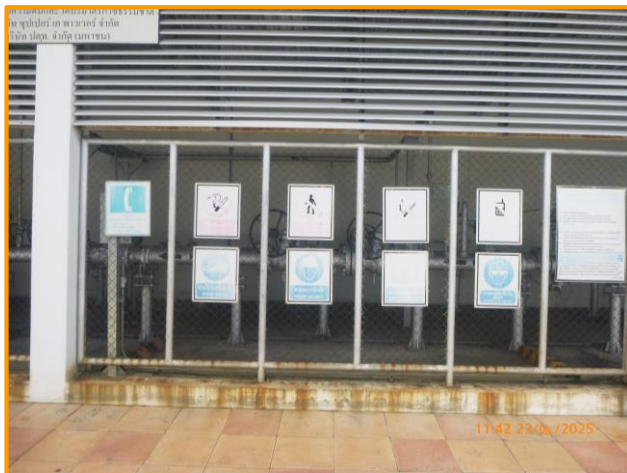
ป้ายเตือนต่าง ๆ บริเวณ MRS

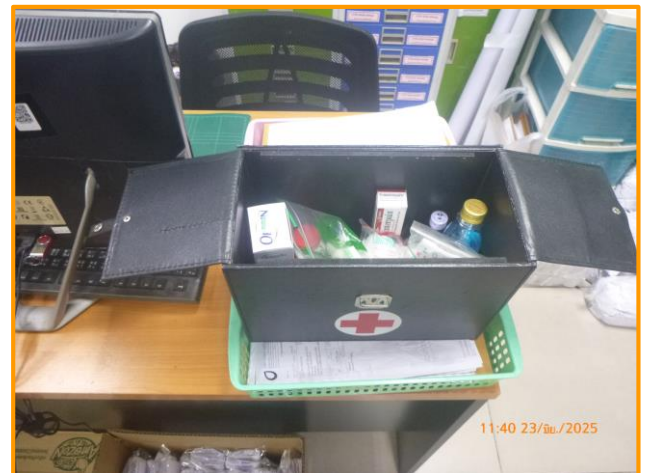
อุปกรณ์ปฐมพยาบาล

| องค์ประกอบ<br>สิ่งแวดล้อม | มาตรการป้องกันและแก้ไขผลกระทบสิ่งแวดล้อม | สถานที่ดำเนินการ | ผลการปฏิบัติตามมาตรการ | ปัญหา/<br>อุปสรรค |
|---|---|---|---|---|
| | - จัดให้มีอุปกรณ์ปฐมพยาบาลเบื้องต้นประจำที่ศูนย์ปฏิบัติการระบบท่อเขต 1 (ปท.1) | ตลอดแนวทอส่งก๊าซ<br>ธรรมชาติของโครงการ | - ปตท. จัดให้มีชุดอุปกรณ์ปฐมพยาบาลเบื้องต้นประจำสถานีควบคุมความดัน และศูนย์ปฏิบัติการระบบทอส่งก๊าซของ ปตท. ทุกแห่ง ดังแสดงในภาคผนวก จ-6 และภาพที่ 3.2-4 | ไม่มี |

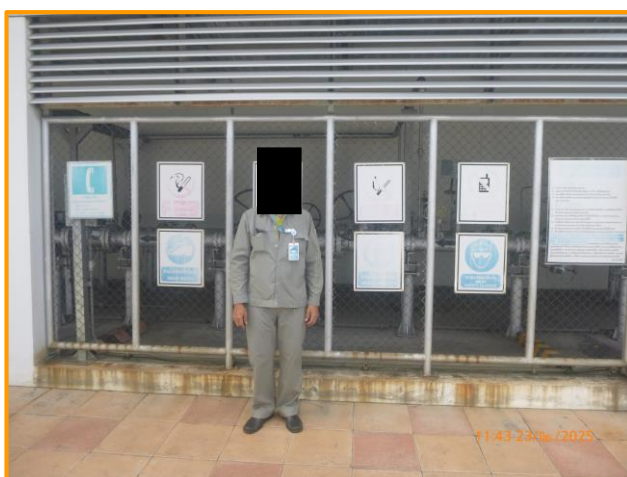
พนักงานสวมใส่ชุด PPE

| องค์ประกอบ<br>สิ่งแวดล้อม | มาตรการป้องกันและแก้ไขผลกระทบสิ่งแวดล้อม | สถานที่ดำเนินการ | ผลการปฏิบัติตามมาตรการ | ปัญหา/<br>อุปสรรค |
|---|---|---|---|---|
| 2. สาธารณสุข<br>สุขภาพ<br>อาชีพ<br>อนามัยและ<br>ความปลอดภัย<br>(ต่อ) | (5) อาชีวอนามัยและความปลอดภัยสำหรับพนักงาน<br>- ควบคุมให้มีการใช้อุปกรณ์ป้องกันอันตรายส่วนบุคคลที่เหมาะสมในแต่ละประเภทของงาน | ตลอดแนวท่อส่งก๊าซ<br>ธรรมชาติของโครงการ | - ปตท. อบรมพนักงานทุกคนที่ปฏิบัติงานในพื้นที่ให้สวมใส่อุปกรณ์ป้องกันอันตรายส่วนบุคคลตลอดที่อยู่ในพื้นที่ปฏิบัติงาน ดังแสดงในภาพ 3.2-4 และข้อกำหนด PPE ดังแสดงในภาคผนวก จ-5 | ไม่มี |

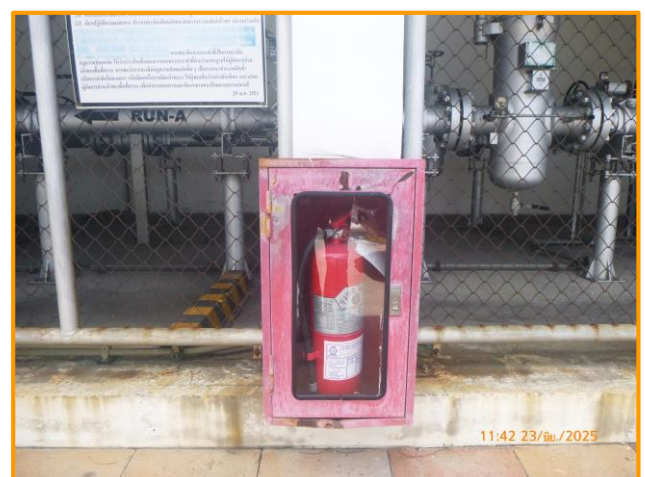
ถังดับเพลิงบริเวณ MRS

| องค์ประกอบ<br>สิ่งแวดล้อม | มาตรการป้องกันและแก้ไขผลกระทบสิ่งแวดล้อม | สถานที่ดำเนินการ | ผลการปฏิบัติตามมาตรการ | ปัญหา/<br>อุปสรรค |
|---|---|---|---|---|
| | - ติดตั้งเครื่องดับเพลิงแบบเคมีบริเวณสถานีควบคุมความดัน<br>และวัดปริมาณก๊าซ (MRS) | ตลอดแนวทอส่งก๊าซ<br>ธรรมชาติของโครงการ | - ปตท. จัดให้มีเครื่องดับเพลิงแบบเคมีอย่างเพียงพอที่สถานีควบคุม<br>ความดันและวัดปริมาณก๊าซทุกแห่งตามกฎหมายกำหนด ดังแสดงใน<br>ภาพที่ 3.2-4 | ไม่มี |
