บทที่ 2

ผลการปฏิบัติตามมาตรการป้องกันและแก้ไขผลกระทบสิ่งแวดล้อม และมาตรการติดตามตรวจสอบผลกระทบสิ่งแวดล้อม

ตารางที่ 2-1 ผลการตรวจสอบการปฏิบัติตามมาตรการและเงื่อนไขด้านสิ่งแวดล้อม

ประทานบัตรที่ 30288/16093 โครงการเหมืองแร่โอปัมและแอนไฮโดรต์

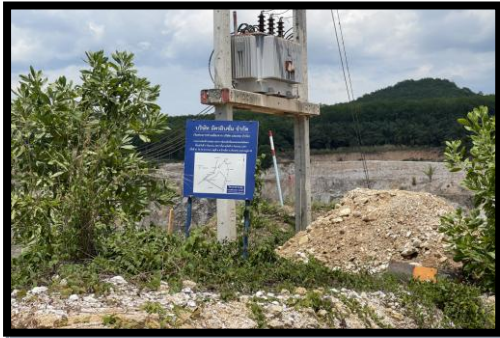
รูปที่ 2-10 ป้ายประทานบัตร

2.ทรัพยากรสิ่งแวดล้อมชีวภาพ ทรัพยากรป่าไม้ และสัตว์ป่า 1.กำหนดขอบเขตการดำเนินกิจกรรมของโครงการ อย่างเห็นได้ชัดเจน โดยการแสดงสัญลักษณ์ เครื่องหมาย หรือป้ายให้ชัดเจน	-กำหนดขอบเขตการดำเนินกิจกรรมของ โครงการอย่างเห็นได้ชัดเจน โดยการแสดง สัญลักษณ์ เครื่องหมาย และป้ายชัดเจน (รูปที่ 2-10)

6.จัดทำป้ายประชาสัมพันธ์รายละเอียดโครงการ โดยแสดงข้อความ หมายเลขประทานบัตร เนื้อที่ ระยะเวลาการทำเหมือง และผู้รับผิดชอบไว้บริเวณด้านหน้าโครงการ หรือบริเวณที่สามารถมองเห็นได้ง่าย	-ทำป้ายประชาสัมพันธ์รายละเอียดโครงการ โดยแสดงข้อความ หมายเลขประทานบัตร เนื้อที่ ระยะเวลาการทำเหมือง และผู้รับผิดชอบไว้บริเวณด้านหน้าโครงการ (รูปที่ 2-10)

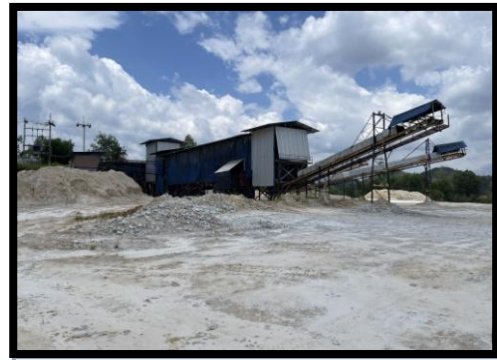
รูปที่ 2-13 โรงแต่งแร่

มาตรการป้องกันและแก้ไข ผลกระทบสิ่งแวดล้อมที่กำหนด	รายละเอียดของการปฏิบัติ	เหตุผลที่ไม่ปฏิบัติ/ปฏิบัติไม่ครบ/ เปลี่ยนแปลงการปฏิบัติและ ข้อเสนอแนะ
2.โรงแต่งของโครงการ ต้องเป็นไปตามระเบียบหรือ เกณฑ์ของกรมอุตสาหกรรมพื้นฐานและการเหมือง แร่	-โรงแต่งของโครงการ ต้องเป็นไปตาม ระเบียบหรือเกณฑ์ของกรมอุตสาหกรรม พื้นฐานและการเหมืองแร่ (รูปที่ 2-13,รูป ที่ 2-20)

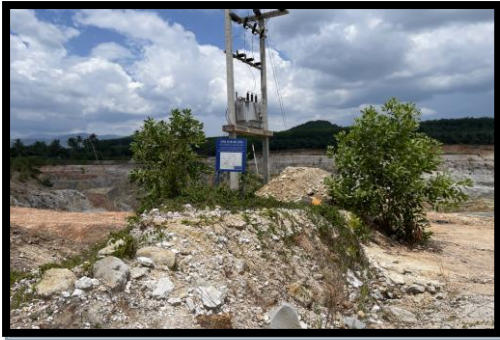
รูปที่ 2-24 คันทันดิน

3.ให้จัดสร้างคันทำนบและคูระบายน้ำขนาดความกว้างด้านบน 1.5 ม. ท้องร่องกว้าง 1 ม. และลึก 1 ม. และคันทำนบดินมีขนาดความกว้างฐาน 4 ม. สูง 2 ม. และสันคันทำนบด้านบนกว้าง 1.5 ม. และปลูกพืชคลุมดิน เช่น หญ้าแฝก พืชตระกูลถั่ว และไม้ยืนต้นท้องถิ่น เช่น กระถินณรงค์ กระถินเทพา และสะเดา เป็นต้น หรือไม้ชนิดอื่นตามความเหมาะสมบนคันทำนบดิน จำนวน 2 แถว สลับฟันปลา มีระยะห่างระหว่างต้นประมาณ 2 ม. และบริเวณพื้นที่ที่ไม่เกี่ยวข้องกับการทำเหมือง หรือในบริเวณที่ว่างเปล่าที่เอื้ออำนวยต่อการปลูก	-จัดสร้างคันทำนบและคูระบายน้ำขนาดความกว้างด้านบน 1.5 ม. ท้องร่องกว้าง 1 ม. และลึก 1 ม. และคันทำนบดินมีขนาดความกว้างฐาน 4 ม. สูง 2 ม. และสันคันทำนบด้านบนกว้าง 1.5 ม. และปลูกพืชคลุมดิน (รูปที่ 2-24)

มาตรการป้องกันและแก้ไข ผลกระทบสิ่งแวดล้อมที่กำหนด	รายละเอียดของการปฏิบัติ	เหตุผลที่ไม่ปฏิบัติ/ปฏิบัติไม่ครบ/ เปลี่ยนแปลงการปฏิบัติและ ข้อเสนอแนะ
4.จัดตั้งสถานพยาบาลฉุกเฉินในบริเวณพื้นที่โครงการ และ จัดเตรียมอุปกรณ์ต่างๆ ที่ใช้ในการปฐมพยาบาลเบื้องต้น ให้พร้อม	-เตรียมอุปกรณ์ต่างๆ ที่ใช้ในการปฐม พยาบาลเบื้องต้น	
4.3ประวัติศาสตร์ สุนทรียภาพ และทัศนียภาพ -ให้ทำการปลูกไม้ยืนต้น เช่น กระถินณรงค์ กระถินเทพา และสะเดา พันธุ์ไม้เศรษฐกิจ เช่น สัก และพันธุ์ไม้ท้องถิ่น ชนิดอื่นๆ ตามความเหมาะสม และพืชคลุมดิน เช่น หญ้า แฝก หรือไม้ชนิดอื่นตามความเหมาะสมบนคันทำนบ โดยรอบพื้นที่โครงการ และบริเวณพื้นที่ไม่มีกิจกรรมการ ทำเหมืองในบริเวณพื้นที่โครงการ หรือในบริเวณที่ว่าง เปล่าที่เอื้ออำนวยต่อการปลูก	-ปลูกไม้ยืนต้น กระถินณรงค์ พันธุ์ไม้ และพืชคลุมดิน หญ้าแฝก บนคันทำนบ โดยรอบพื้นที่โครงการ (รูปที่ 2-24)

1.2 ทรัพยากรสิ่งแวดล้อมชีวภาพ ทรัพยากรป่าไม้ และสัตว์ป่า 1. ในการปลูกต้นไม้ภายหลังการทำเหมือง ให้คัดเลือกต้นไม้ที่สามารถเจริญเติบโตได้ดีเหมาะสมกับสภาพภูมิประเทศ และภูมิอากาศบริเวณพื้นที่โครงการ เช่น กระถินณรงค์ กระถินเทพา และสะเดา เป็นต้น และพันธุ์ไม้เศรษฐกิจ เช่น สัก	-ปลูกต้นไม้ภายหลังการทำเหมืองให้คัดเลือกต้นไม้ที่สามารถเจริญเติบโตได้ดีเหมาะสมกับสภาพภูมิประเทศ และภูมิอากาศบริเวณพื้นที่โครงการ (รูปที่ 2-24)

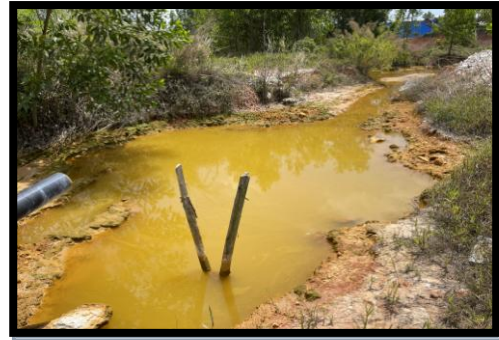
รูปที่ 2-25 บ่อดักตะกอน

1.5 อุทกวิทยาและคุณภาพน้ำ -ให้จัดสร้างบ่อดักตะกอน จำนวน 2 บ่อ บริเวณทิศ ตะวันตกของพื้นที่โครงการ (บ1 และ บ2) เพื่อ รองรับน้ำไหลมาจากพื้นที่โครงการ ขนาดประมาณ 0.5 และ 0.3 ไร่ ลึก 5 ม. และภายในพื้นที่โรงแต่ง แร่ของบริษัท อัครอิมซิม จำกัด จำนวน 3 บ่อ บริเวณทิศใต้ของพื้นที่โรงแต่งแร่ (บ3, บ4 และ บ 5) เพื่อรองรับน้ำไหลมาจากพื้นที่โรงแต่งแร่ ขนาด ประมาณ 0.5, 0.3 และ 0.8 ไร่ ลึก 5 ม. เพื่อ รองรับน้ำไหลมาจากโรงแต่งแร่	-สร้างบ่อดักตะกอน จำนวน 2 บ่อ บริเวณ ทิศตะวันตกของพื้นที่โครงการ (รูปที่ 2- 25)

1.4 อุทกวิทยา และคุณภาพน้ำ 1.ให้หลีกเลี่ยงการดำเนินกิจกรรมต่างๆ ในช่วงที่มีฝน ตกหนักใหม่ๆ	-ไม่การดำเนินกิจกรรมต่างๆ ในช่วงที่มีฝนตกหนัก ใหม่ๆ	
2.หากพบว่ามีปริมาณตะกอนในบ่อดักตะกอนมากกว่า 50% โดยปริมาตรของบ่อ ต้องทำการขุดลอกตะกอน ดินขึ้นมาเก็บกองไว้บนคันทำนบหรือนำไปใช้ประโยชน์ ด้านอื่นต่อไป	-การขุดลอกตะกอนดินขึ้นมาเก็บกองไว้บนคัน ทำนบหรือนำไปใช้ประโยชน์ด้านอื่นต่อไป (รูปที่ 2- 25)

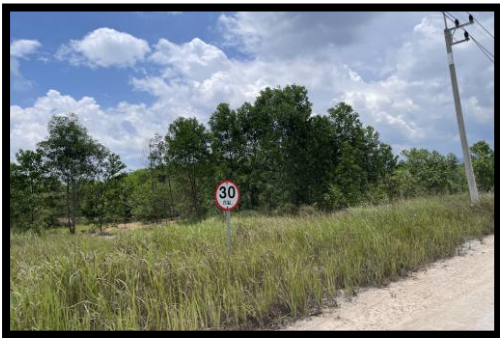
รูปที่ 2-26 ป้ายจำกัดความเร็ว

1.2คุณภาพอากาศ 1.ให้ปรับปรุงซ่อมแซมสภาพเส้นทางขนส่งแร่จากพื้นที่โครงการถึงทางหลวงหมายเลข 4015 ให้อยู่ในสภาพพร้อมใช้งานและปรับพื้นผิวจราจรโดยการบดอัดแน่น เพื่อลดการฟุ้งกระจายของฝุ่นละออง	-ปรับปรุงซ่อมแซมสภาพเส้นทางขนส่งแร่จากพื้นที่โครงการถึงทางหลวงหมายเลข 4015 ให้อยู่ในสภาพพร้อมใช้งานและปรับพื้นผิวจราจรโดยการบดอัดแน่น เพื่อลดการฟุ้งกระจายของฝุ่นละออง (รูปที่ 2-26)

2.ให้จัดทำป้ายสัญญาณเตือน เช่น ป้ายเตือนให้ระวังรถบรรทุก ป้ายชะลอความเร็ว และสัญญาณไฟกะพริบ ที่มีขนาดมาตรฐานสามารถมองเห็นได้อย่างชัดเจนในบริเวณที่สำคัญ หรืออาจก่อให้เกิดอุบัติเหตุได้ง่าย เช่น ช่วงก่อนเลี้ยวเข้า-ออกจากพื้นที่โครงการ และบริเวณทางแยกก่อนเข้า-ออกจากพื้นที่โครงการ เพื่อออกสู่ทางหลวงหมายเลข 4015 หรือช่วงที่ผ่านชุมชนในระยะประมาณ 50, 100 และ 200 ม. เป็นต้น พร้อมทั้งดูแลป้ายและสัญญาณไฟให้อยู่ในสภาพพร้อมใช้งานอยู่เสมอ	-จัดทำป้ายสัญญาณเตือน เช่น ป้ายเตือนให้ระวังรถบรรทุก ป้ายชะลอความเร็ว (รูปที่ 2-26, รูปที่ 2-31)

มาตรการป้องกันและแก้ไข ผลกระทบสิ่งแวดล้อมที่กำหนด	รายละเอียดของการปฏิบัติ	เหตุผลที่ไม่ปฏิบัติ/ปฏิบัติไม่ครบ/ เปลี่ยนแปลงการปฏิบัติและ ข้อเสนอแนะ
<p>6.ในการขนส่งแร่ให้มีมาตรการดังนี้</p> <p>1) การขนส่งแร่ของโครงการโดยเฉพาะบริเวณถนนลูกรัง และช่วงที่ผ่านชุมชนต้องกำหนดให้ใช้ความเร็วไม่เกิน 25 กม./ชม.</p> <p>2) รถบรรทุกแต่ละคันจะต้องใช้ผ้าใบปิดคลุมกระบะรถบรรทุกให้มิดชิดก่อนออกจากพื้นที่ทำเหมือง เพื่อป้องกันการฟุ้งกระจายของฝุ่นละออง</p> <p>3) ให้ฉีดล้างล้อรถขนส่งแร่ของโครงการให้สะอาดก่อนออกสู่เส้นทางขนส่งแร่ภายนอกพื้นที่โครงการ เพื่อป้องกันและลดการฟุ้งกระจายของฝุ่นละอองที่ติดมากับล้อรถ</p> <p>4) ให้ทำการดูแลรักษาสภาพเส้นทางขนส่งแร่ให้อยู่ในสภาพที่ใช้งานได้ดีอยู่เสมอ หากตรวจสอบว่าเกิดการชำรุดเสียหายทางโครงการต้องดำเนินการปรับปรุงซ่อมแซมโดยเร่งด่วน</p>	<p>-การขนส่งแร่ของโครงการโดยเฉพาะบริเวณถนนลูกรัง และช่วงที่ผ่านชุมชนต้องกำหนดให้ใช้ความเร็วไม่เกิน 25 กม./ชม.</p> <p>ใช้ผ้าใบปิดคลุมกระบะรถบรรทุกให้มิดชิดก่อนออกจากพื้นที่ทำเหมือง ฉีดล้างล้อรถขนส่งแร่ของโครงการให้สะอาดก่อนออกสู่เส้นทางขนส่งแร่และดูแลรักษาสภาพเส้นทางขนส่งแร่ให้อยู่ในสภาพที่ใช้งานได้ดีอยู่เสมอ (รูปที่ 2-26)</p>

3.2การคมนาคม 1. ในการขนส่งแร่ให้มีมาตรการดังนี้ 1.1 การขนส่งแร่ของโครงการโดยเฉพาะบริเวณถนนลูกรัง และช่วงที่ผ่านชุมชนต้องกำหนดให้ใช้ความเร็วไม่เกิน 25 กม./ชม. ทั้งในสภาพบรรทุกและสภาพรุดเปล่า 1.2 รถบรรทุกทุกคันจะต้องใช้ผ้าใบปิดคลุมกระบะรถบรรทุกให้มิดชิดก่อนออกจากพื้นที่ทำเหมือง เพื่อป้องกันการฟุ้งกระจายของฝุ่นละออง 1.3 ให้ฉีดล้างล้อรถขนส่งแร่ของโครงการให้สะอาดก่อนออกสู่เส้นทางขนส่งแร่ภายนอกพื้นที่โครงการ เพื่อป้องกันและลดการฟุ้งกระจายของฝุ่นละอองที่ติดมากับล้อรถ	-การขนส่งแร่ของโครงการโดยเฉพาะบริเวณถนนลูกรัง และช่วงที่ผ่านชุมชนต้องกำหนดให้ใช้ความเร็วไม่เกิน 25 กม./ชม. รถบรรทุกทุกคันจะต้องใช้ผ้าใบปิดคลุมกระบะรถบรรทุกให้มิดชิดก่อนออกจากพื้นที่ทำเหมือง และฉีดล้างล้อรถขนส่งแร่ของโครงการให้สะอาดก่อนออกสู่เส้นทางขนส่งแร่ภายนอกพื้นที่โครงการ (รูปที่ 2-26)

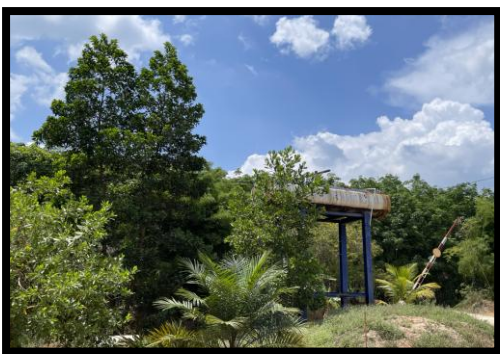
รูปที่ 2-30 ถังน้ำใช้

1.3 ระดับเสียง -ตรวจสอบสภาพอุปกรณ์ต่างๆ เช่น เครื่องจักร และ เครื่องยนต์ เป็นต้น ให้มีสภาพที่สมบูรณ์ และสามารถ ใช้งานได้ดีตามปกติ	-ตรวจสอบสภาพอุปกรณ์ต่างๆ เช่น เครื่องจักร และเครื่องยนต์ เป็นต้น ให้มี สภาพที่สมบูรณ์ และสามารถใช้งานได้ดี ตามปกติ (รูปที่ 2-30)

1.2 คุณภาพอากาศ 1.การระเบิดหน้าเหมืองต้องเจาะรูระเบิดให้ เอียงจากแนวตั้งไม่เกิน 10-15 องศา และมี รูเจาะแบบสลัฟพื้นปลา	-การระเบิดหน้าเหมืองต้องเจาะรูระเบิดให้เอียง จากแนวตั้งไม่เกิน 10-15 องศา และมีรูเจาะ แบบสลัฟพื้นปลา (รูปที่ 2-30)

2.การเจาะรูระเบิดต้องติดตั้งเครื่องมืออุดฝุ่นที่ บริเวณหัวเจาะ พร้อมทั้งมีถังพักฝุ่นเพื่อป้องกัน การฟุ้งกระจายของฝุ่นละอองในบรรยากาศ	-เจาะรูระเบิดต้องติดตั้งเครื่องมืออุดฝุ่นที่ บริเวณหัวเจาะ พร้อมทั้งมีถังพักฝุ่นเพื่อป้องกัน การฟุ้งกระจาย (รูปที่ 2-30)

5.ระมัดระวังอย่าให้ระเบิด มีความเสี่ยงเบนออกไป จากแนวที่จะเจาะมากเนื่องจากตำแหน่งที่ตั้งของ ระเบิดจะผิดไปจากที่ออกแบบไว้ ทำให้ Burden และ Spacing เปลี่ยนแปลงไป และระมัดระวังไม่ให้มีระยะปิด ปากระเบิดน้อยเกินไป อย่างน้อยควรมีระยะไม่น้อย กว่า Burden และไม่ทำการระเบิดบ่อยครั้งที่สอง แต่ จะใช้เครื่องทุบกระแทกชนิดไฮดรอลิก (Hydraulic Breaker) ทุบกระแทกเพื่อให้มีขนาดเล็กลง	-ระเบิด ไม่มีความเสี่ยงเบนออกไปจากแนวที่จะ เจาะจากที่ออกแบบไว้ (รูปที่ 2-30)

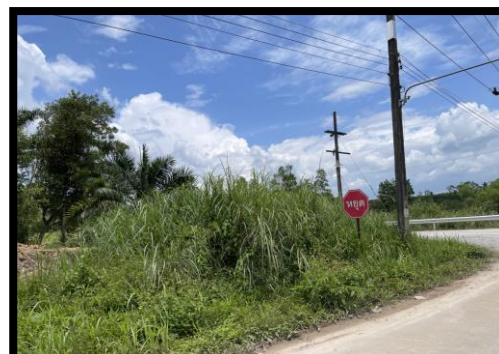
รูปที่ 2-31 ป้ายหยุด

3.ให้ปรับปรุงสภาพผิวการจราจรในช่วงก่อนออกสู่ทางหลวงหมายเลข 4015 และดูแลรักษาสภาพเส้นทางให้สามารถใช้งานได้ดีเสมอ	-ปรับปรุงสภาพผิวการจราจรในช่วงก่อนออกสู่ทางหลวงหมายเลข 4015 และดูแลรักษาสภาพเส้นทางให้สามารถใช้งานได้ดีเสมอ(รูปที่ 2-31)

มาตรการป้องกันและแก้ไข ผลกระทบสิ่งแวดล้อมที่กำหนด	รายละเอียดของการปฏิบัติ	เหตุผลที่ไม่ปฏิบัติ/ปฏิบัติไม่ครบ/ เปลี่ยนแปลงการปฏิบัติและ ข้อเสนอแนะ
<p>1.4 รถบรรทุกจะต้องวิ่งที่ระยะห่างกันพอสมควร และไม่วิ่งตามกันหลายคัน เพราะจะทำให้เกิดความไม่คล่องตัวในการจราจร โดยเฉพาะในกรณีที่รถคันอื่นจะแซง</p> <p>1.5 ให้หลีกเลี่ยงการขนส่งแร่ช่วงเวลาที่นักเรียนเดินทางไปและกลับจากโรงเรียนในช่วงเวลา 07.00-08.00 น. และ 15.30-16.30 น. เพื่อให้ประชาชนเดินทางได้สะดวกและปลอดภัย</p> <p>1.6 ให้ปรับปรุงสภาพผิวจราจรในช่วงก่อนออกสู่ทางหลวงหมายเลข 4015 และดูแลรักษาสภาพเส้นทางให้สามารถใช้งานได้ดีเสมอ หากเกิดการชำรุดเสียหายจากการดำเนินโครงการ ทางโครงการจะต้องร่วมมือกับหน่วยงานที่เกี่ยวข้องดำเนินการซ่อมแซม และปรับปรุงเส้นทางดังกล่าวทันที</p>	<p>-รถบรรทุกจะต้องวิ่งที่ระยะห่างกันพอสมควร และไม่วิ่งตามกันหลายคัน</p> <p>-หลีกเลี่ยงการขนส่งแร่ช่วงเวลาที่นักเรียนเดินทางไปและกลับจากโรงเรียน</p> <p>-ปรับปรุงสภาพผิวจราจรในช่วงก่อนออกสู่ทางหลวงหมายเลข 4015 และดูแลรักษาสภาพเส้นทางให้สามารถใช้งานได้ดีเสมอ (รูปที่ 2-31)</p>

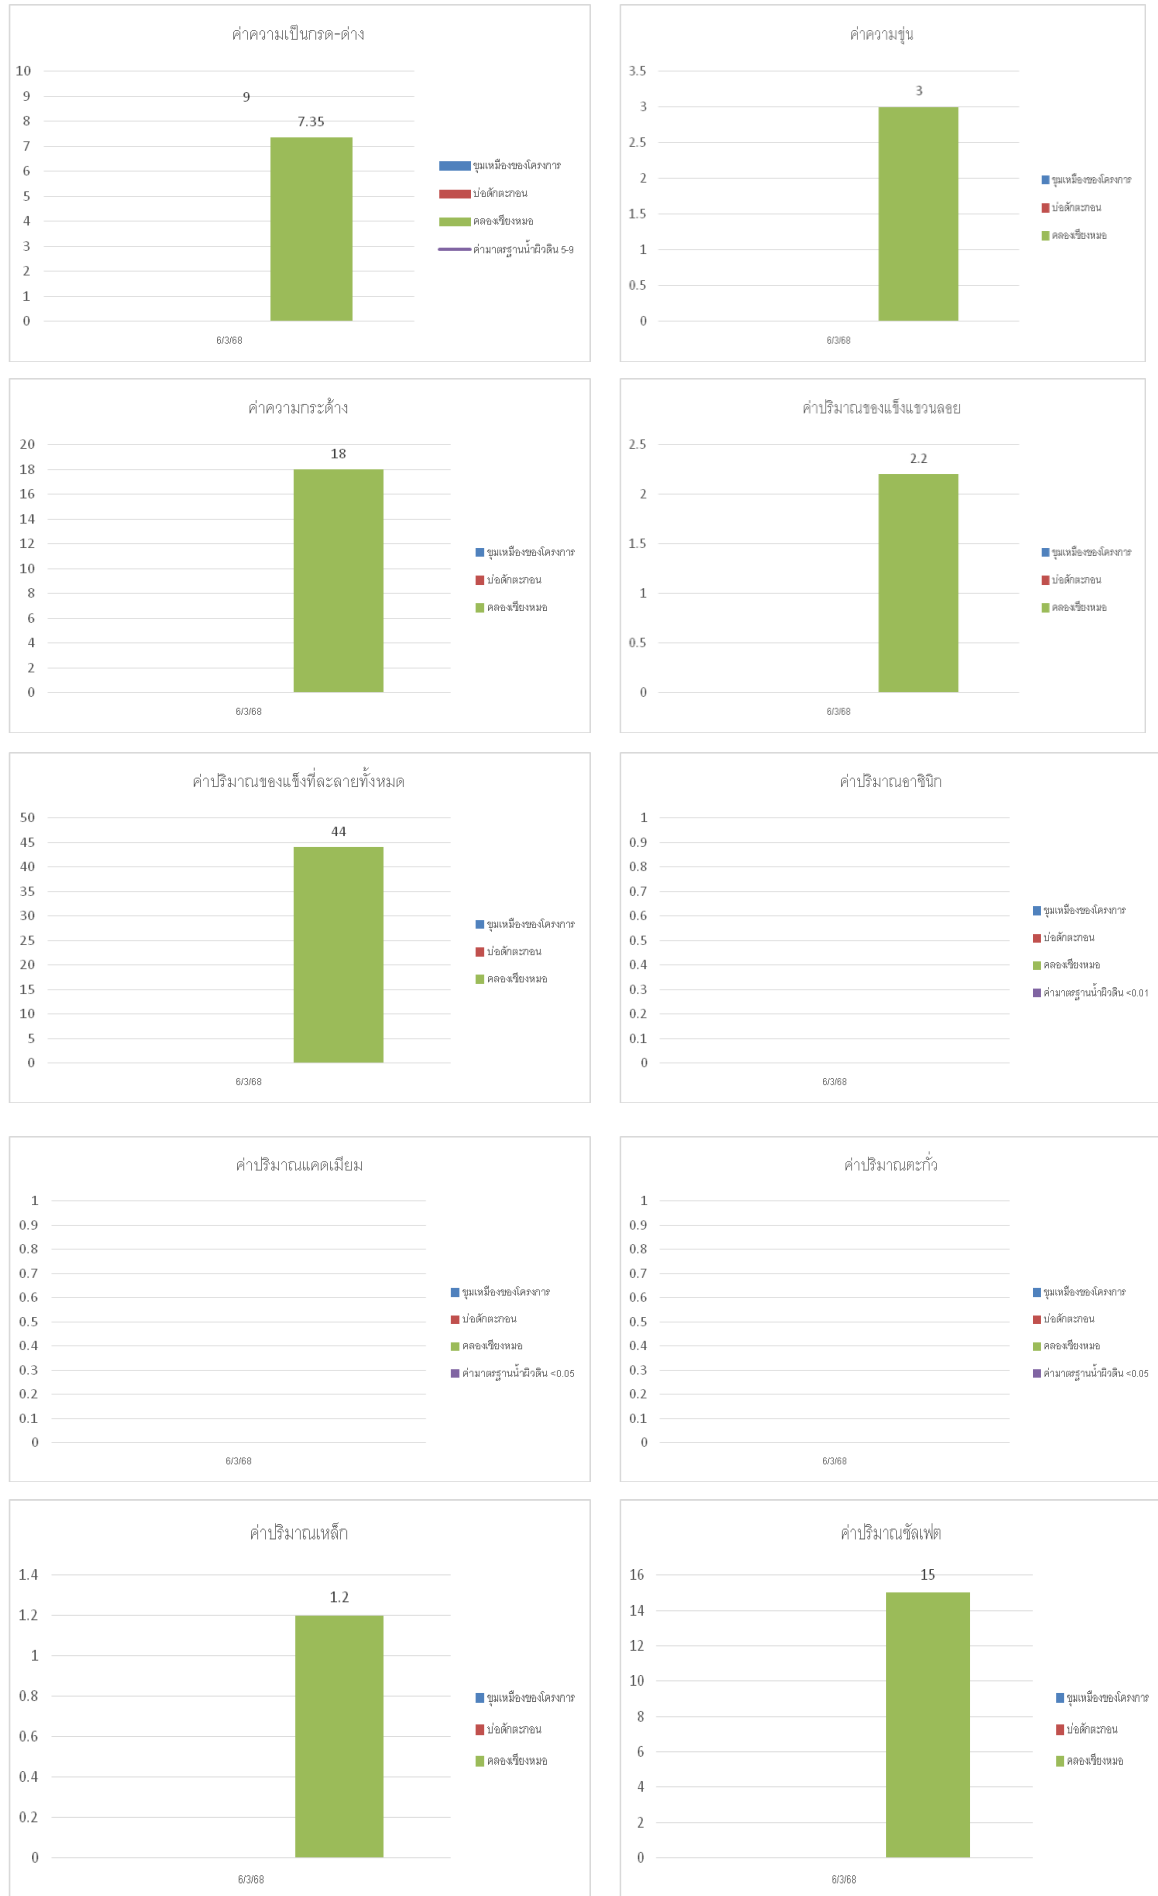
รูปที่ 2-34 กราฟแสดงการตรวจวัดคุณภาพน้ำผิวดินเดือนมีนาคม 2568

- 1 :ชุมชนเมืองของโครงการ (น้ำแห้ง)
- 2 :บ่อดักตะกอน (น้ำแห้ง)
- 3 :คลองเชียงหมอ
