รายงานผลการปฏิบัติตามมาตรการป้องกัน และแก้ไขผลกระทบสิ่งแวดล้อม และมาตรการติดตามตรวจสอบผลกระทบสิ่งแวดล้อม

โครงการ ศุภาลัย เซนส์ ศรีนครินทร์
ซอยสุภาพงษ์ 3 แยก 8 แขวงหนองบอน เขตประเวศ กรุงเทพมหานคร

บริษัท ศุภาลัย จำกัด (มหาชน)
เลขที่ 1011 ถนนพระราม 3 แขวงช่องนนทรี เขตยานนาวา กรุงเทพมหานคร

ฉบับประจำเดือนมกราคม ถึงเดือนมิถุนายน พ.ศ. 2568
(ระยะก่อสร้าง)

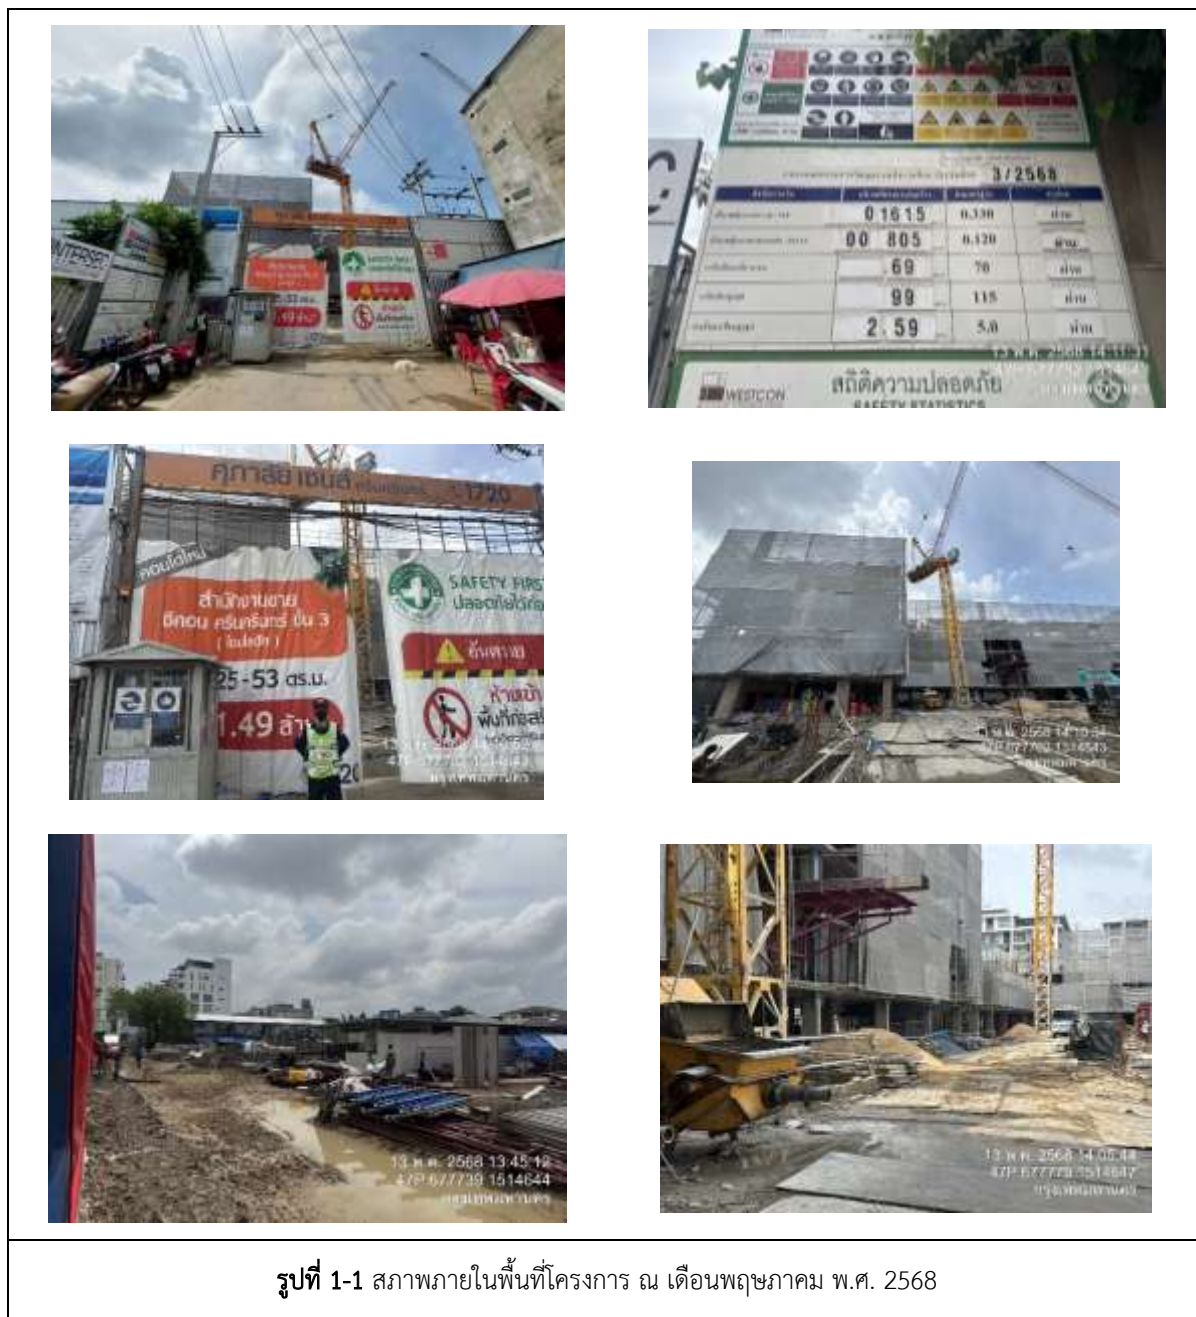
สถานภาพทั่วไปของโครงการ ศุภาลัย เซนส์ ศรีนครินทร์ (ระยะก่อสร้าง) ของบริษัท ศุภาลัย จำกัด (มหาชน) ณ เดือนพฤษภาคม พ.ศ. 2568 แสดงดัง **รูปที่ 1-1**

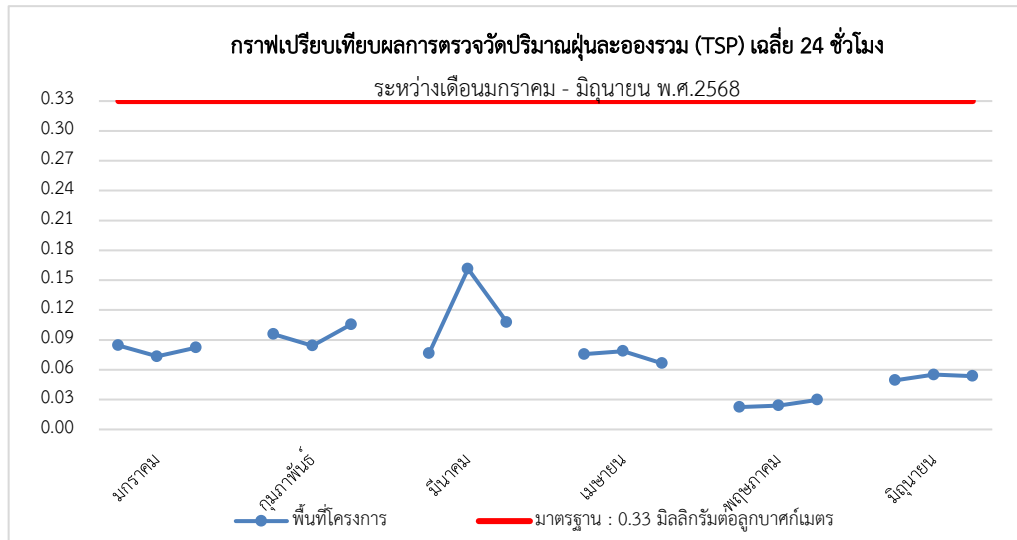
รูปที่ 4-1 กราฟเปรียบเทียบผลการตรวจวัดปริมาณฝุ่นละอองรวม (TSP) เฉลี่ยในเวลา 24 ชั่วโมง
ระหว่างเดือนมกราคม ถึงเดือนมิถุนายน พ.ศ.2568

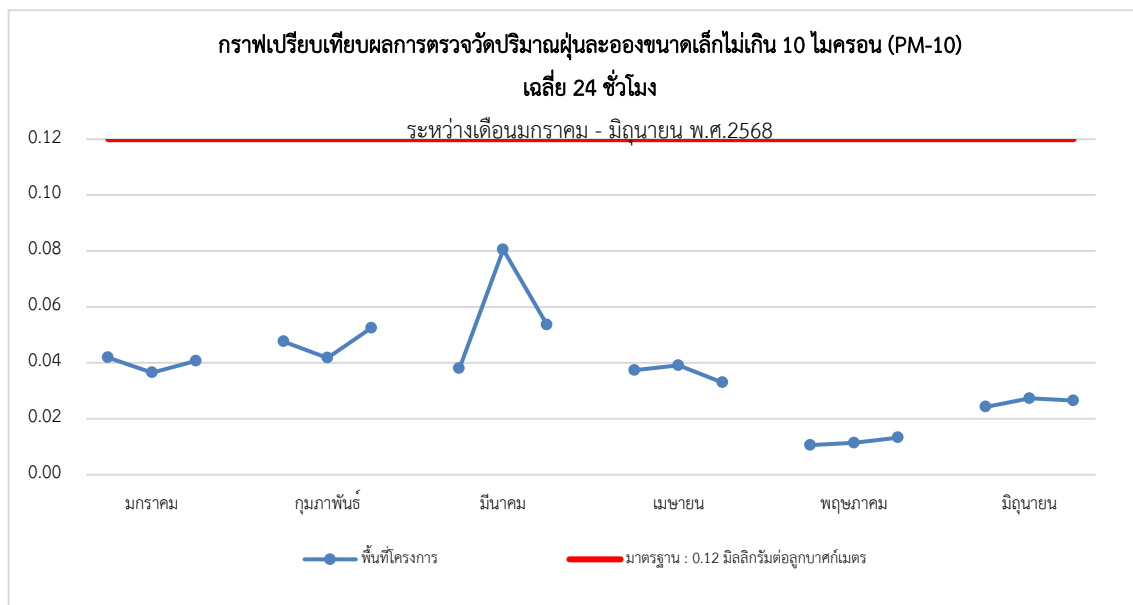
รูปที่ 4-2 กราฟเปรียบเทียบผลการตรวจวัดปริมาณฝุ่นละอองขนาดเล็กไม่เกิน 10 ไมครอน (PM-10) เฉลี่ย 24 ชั่วโมง
ระหว่างเดือนมกราคม ถึงเดือนมิถุนายน พ.ศ.2568

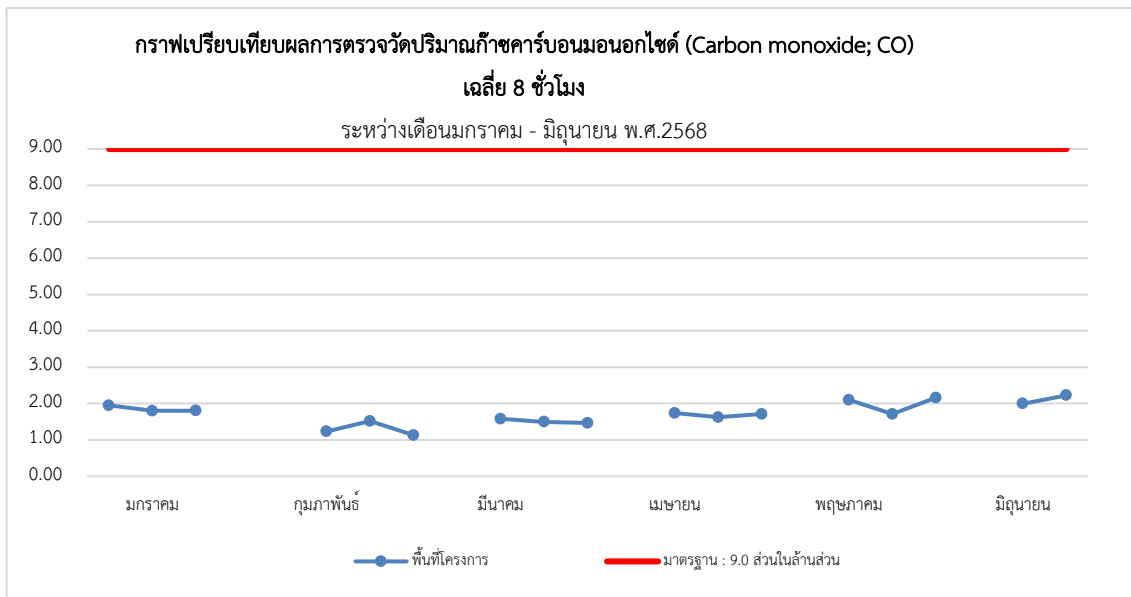
รูปที่ 4-3 กราฟเปรียบเทียบผลการตรวจวัดปริมาณก๊าซคาร์บอนมอนอกไซด์ (CO) เฉลี่ยในเวลา 8 ชั่วโมง
ระหว่างเดือนมกราคม ถึงเดือนมิถุนายน พ.ศ.2568

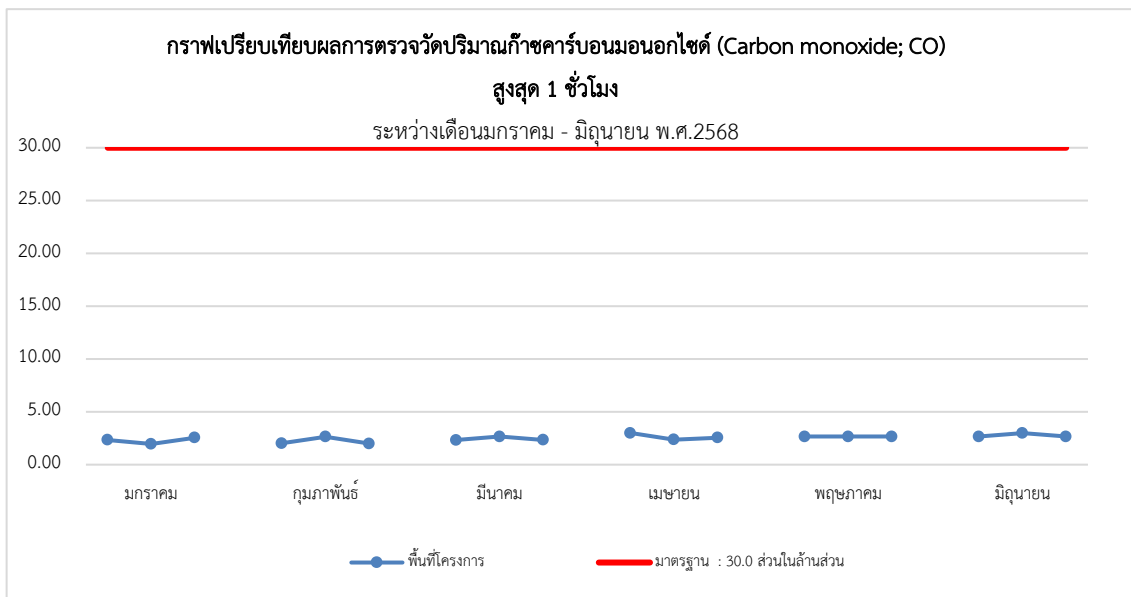
รูปที่ 4-4 กราฟเปรียบเทียบผลการตรวจวัดปริมาณก๊าซคาร์บอนมอนอกไซด์ (CO) เฉลี่ย 1 ชั่วโมงสูงสุด
ระหว่างเดือนมกราคม ถึงเดือนมิถุนายน พ.ศ.2568

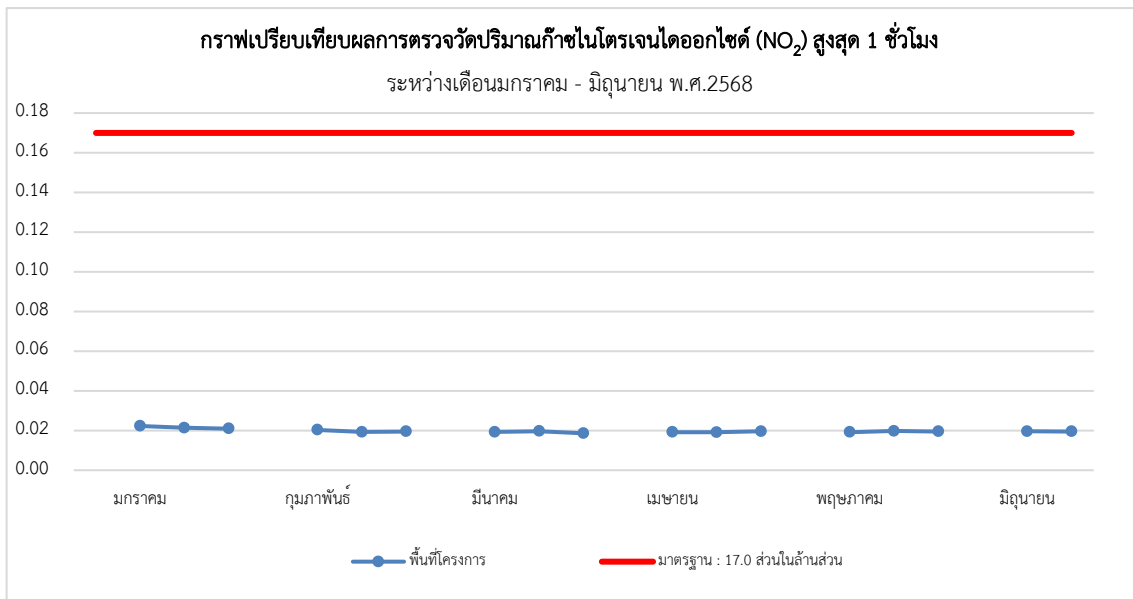
รูปที่ 4-5 กราฟเปรียบเทียบผลการตรวจวัดปริมาณก๊าซไนโตรเจนไดออกไซด์ (NO₂) เฉลี่ย 1 ชั่วโมง สูงสุด
ระหว่างเดือนมกราคม ถึงเดือนมิถุนายน พ.ศ.2568

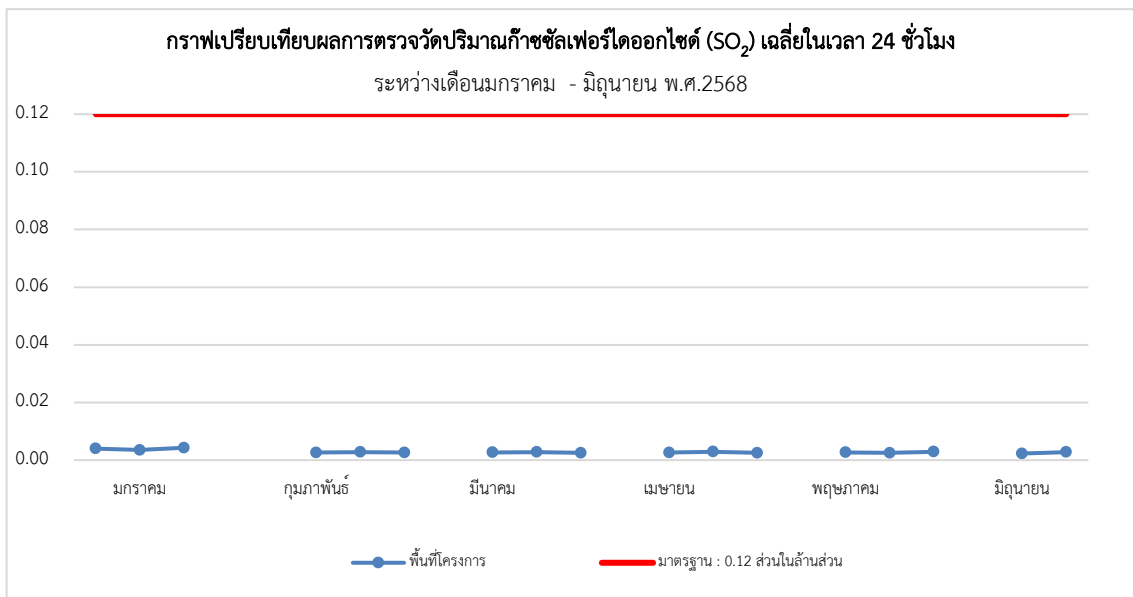
รูปที่ 4-6 กราฟเปรียบเทียบผลการตรวจวัดปริมาณก๊าซซัลเฟอร์ไดออกไซด์ (SO₂) เฉลี่ย 24 ชั่วโมง
ระหว่างเดือนมกราคม ถึงเดือนมิถุนายน พ.ศ.2568

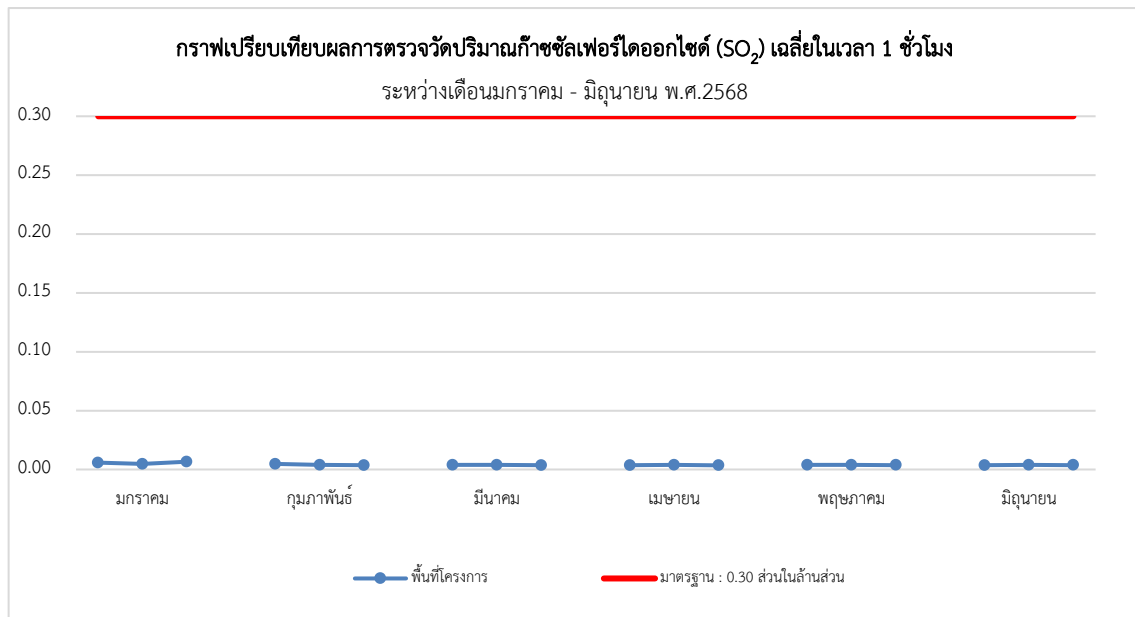
รูปที่ 4-7 กราฟเปรียบเทียบผลการตรวจวัดปริมาณก๊าซซัลเฟอร์ไดออกไซด์ (SO₂) เฉลี่ย 1 ชั่วโมง สูงสุด
ระหว่างเดือนมกราคม ถึงเดือนมิถุนายน พ.ศ.2568

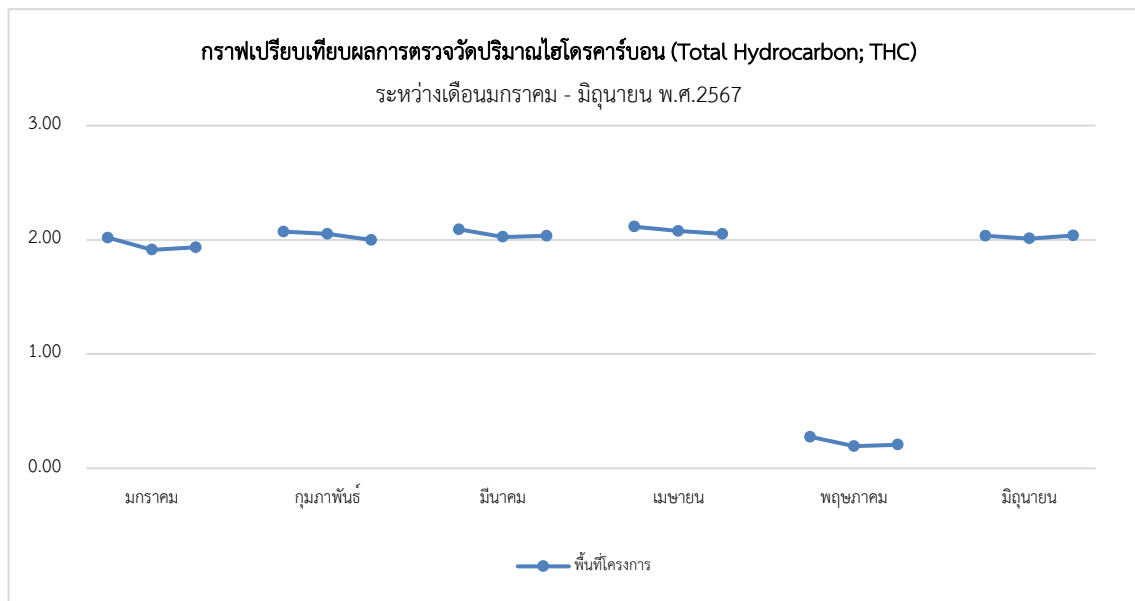
รูปที่ 4-8 กราฟเปรียบเทียบผลการตรวจวัดปริมาณก๊าซไฮโดรคาร์บอน (THC)
ระหว่างเดือนมกราคม ถึงเดือนมิถุนายน พ.ศ.2568

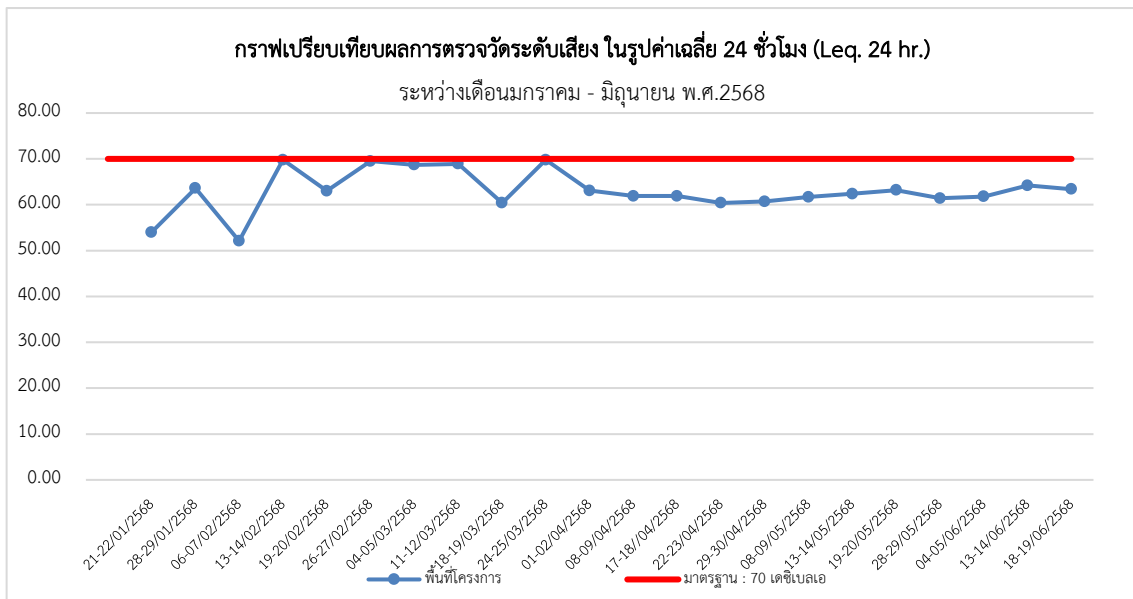
รูปที่ 4-10 กราฟเปรียบเทียบผลการตรวจวัดระดับเสียงโดยทั่วไป เฉลี่ย 24 ชั่วโมง
ระหว่างวันที่ 13 มกราคม – 01 มิถุนายน พ.ศ.2568

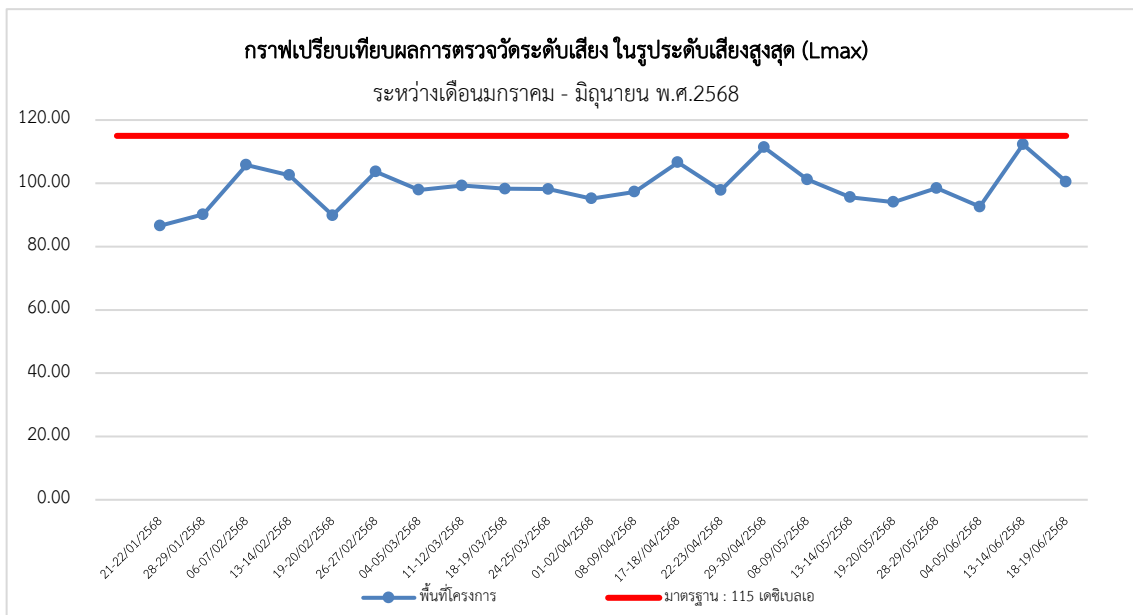
รูปที่ 4-11 กราฟเปรียบเทียบผลการตรวจวัดระดับเสียงสูงสุด
ระหว่างวันที่ 13 มกราคม – 01 มิถุนายน พ.ศ.2568

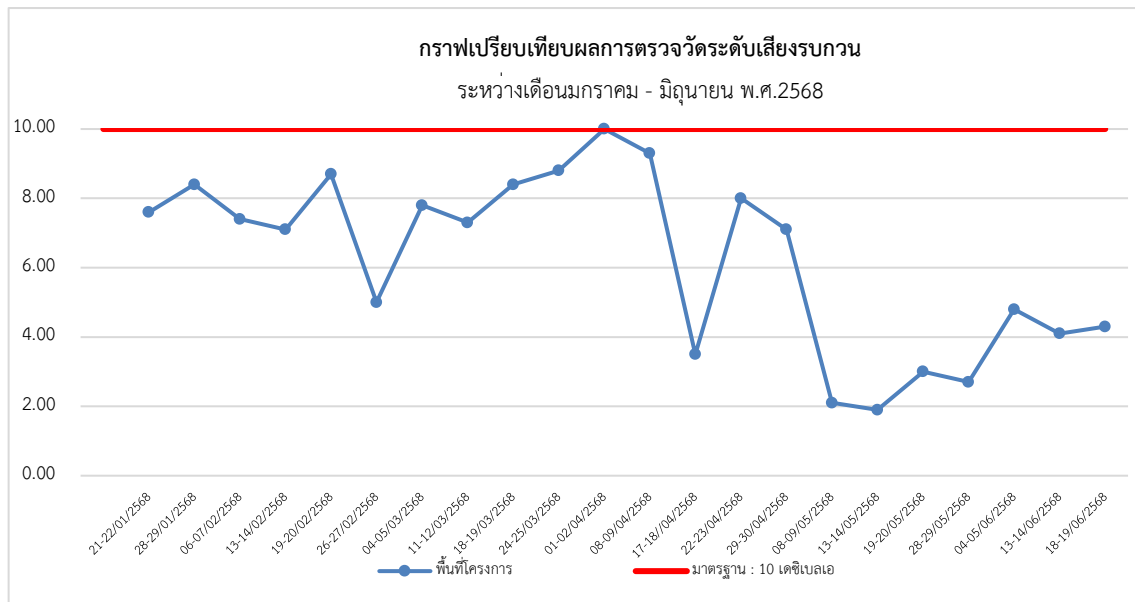
รูปที่ 4-12 กราฟเปรียบเทียบผลการตรวจวัดระดับเสียงรบกวน
ระหว่างวันที่ 13 มกราคม – 01 มิถุนายน พ.ศ.2568

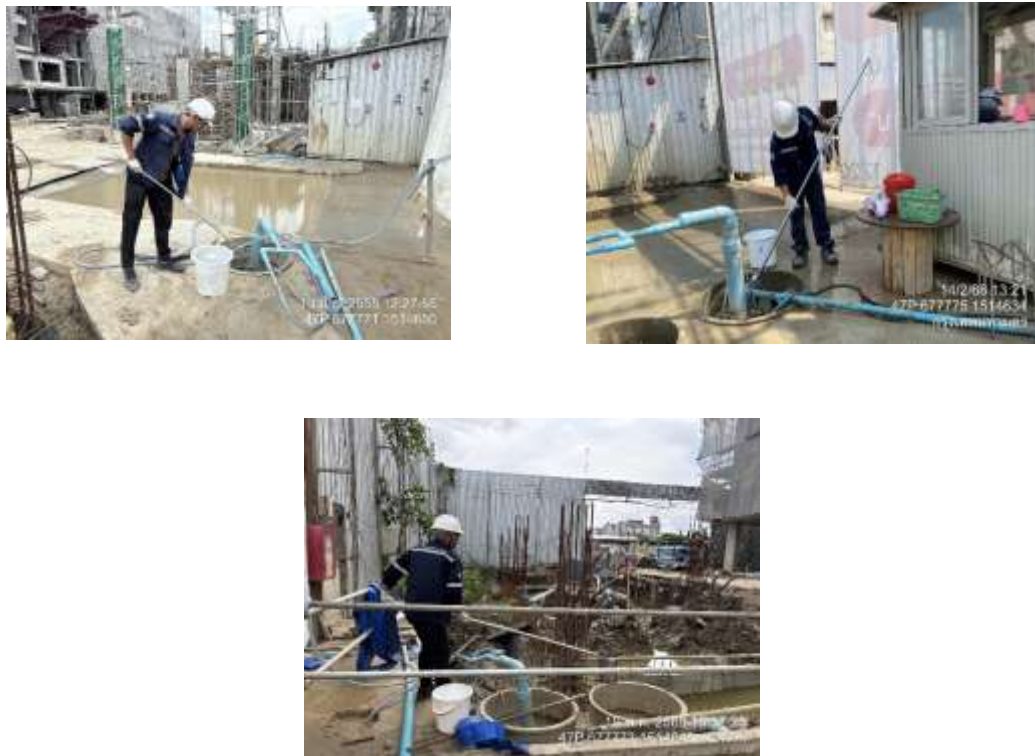
รูปที่ 4-13 เก็บตัวอย่างน้ำทิ้งบริเวณน้ำทิ้งจากระบบบำบัดน้ำเสีย

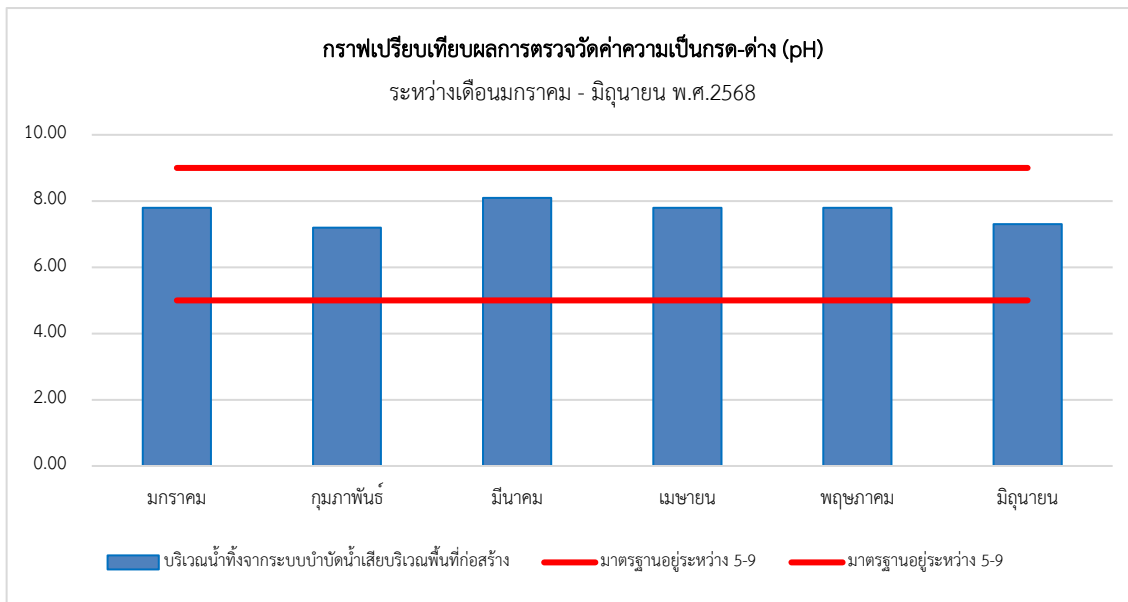
รูปที่ 4-13 กราฟเปรียบเทียบผลการตรวจวัดค่าความเป็นกรด-ด่าง (pH)

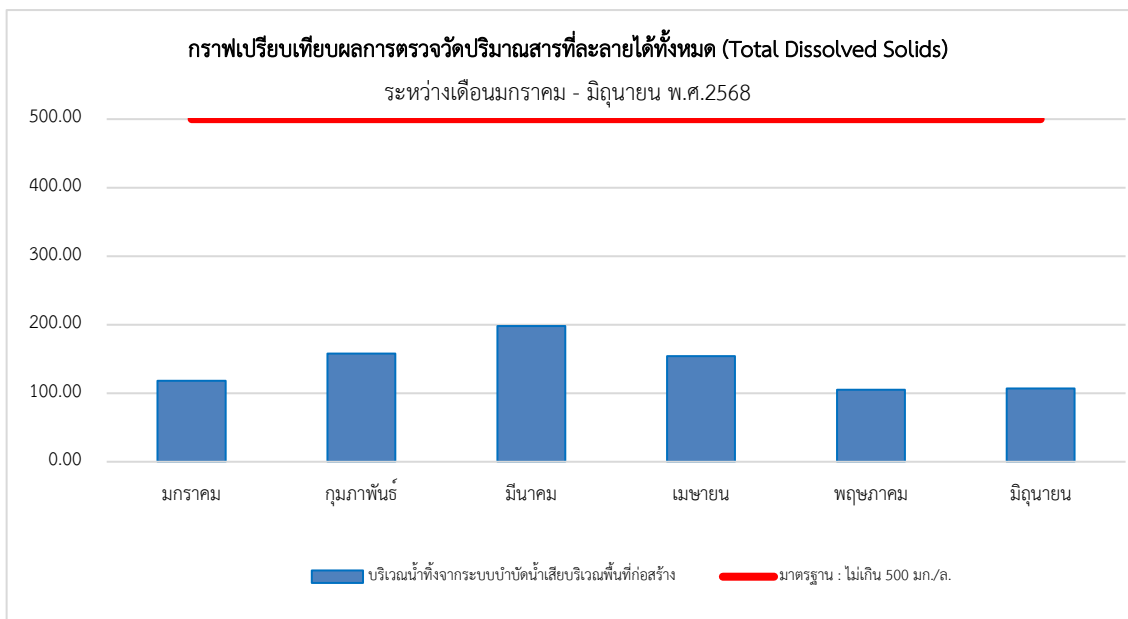
รูปที่ 4-14 กราฟเปรียบเทียบผลการตรวจวัดปริมาณของแข็งที่ละลายน้ำ (Total Dissolve Solids)

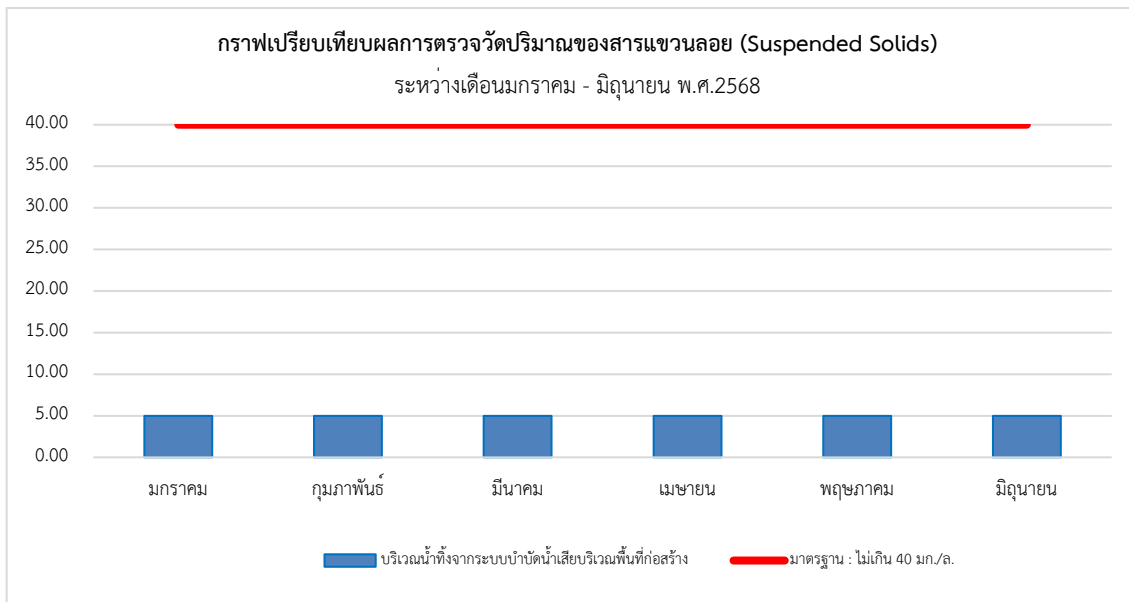
รูปที่ 4-15 กราฟเปรียบเทียบผลการตรวจวัดปริมาณตะกอนแขวนลอย (Total Suspended Solids)

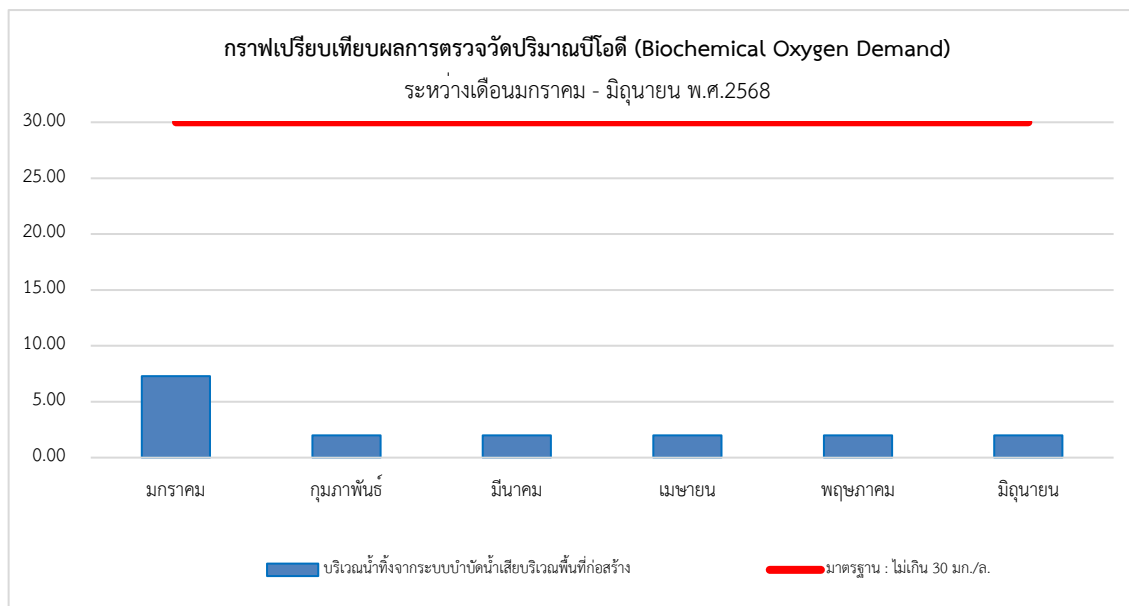
รูปที่ 4-16 กราฟเปรียบเทียบผลการตรวจวัดปริมาณออกซิเจนที่แบคทีเรียใช้ในการย่อยสลายสารอินทรีย์ (Biochemical Oxygen Demand)

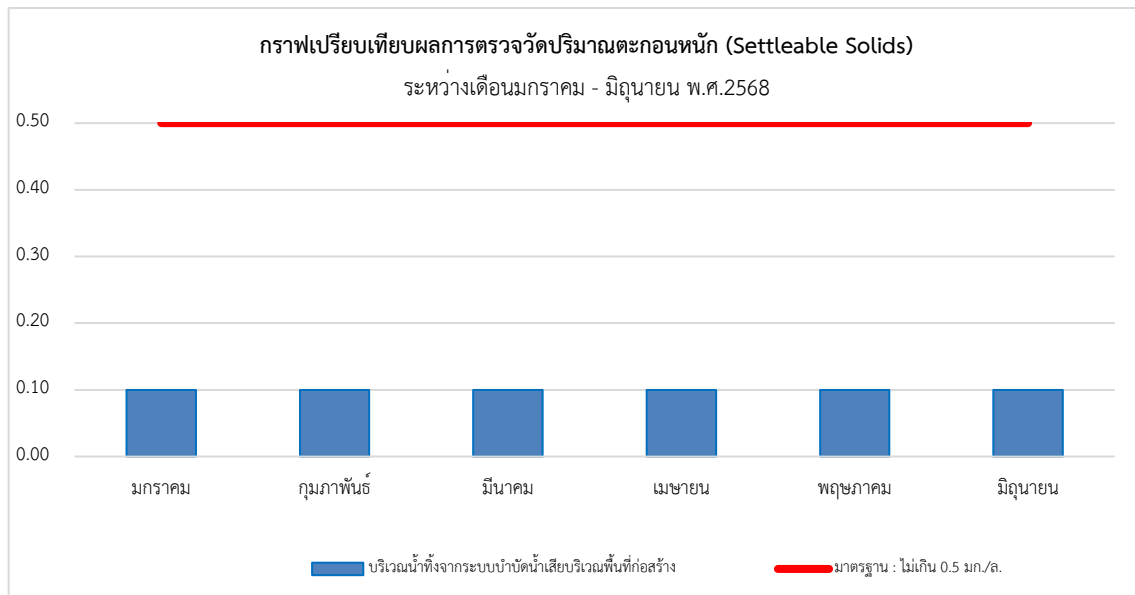
รูปที่ 4-17 กราฟเปรียบเทียบผลการตรวจวัดปริมาณตะกอนหนัก (Settleable Solids)
ระหว่างเดือนมกราคม ถึงเดือนมิถุนายน พ.ศ.2568

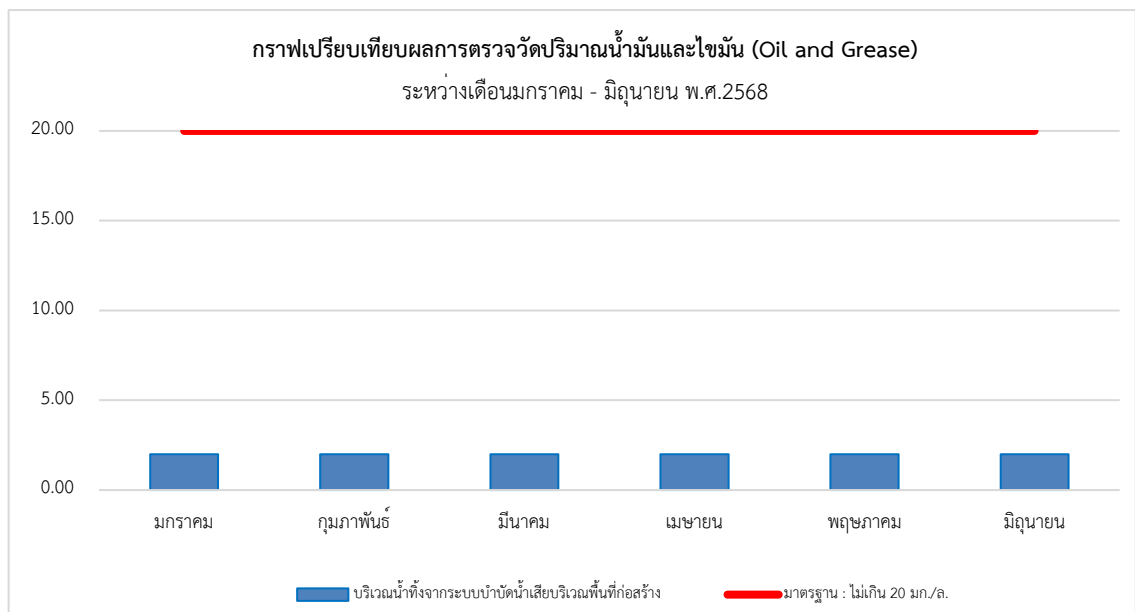
รูปที่ 4-18 กราฟเปรียบเทียบผลการตรวจวัดปริมาณน้ำมันและไขมัน (Oil & Grease)
ระหว่างเดือนมกราคม ถึงเดือนมิถุนายน พ.ศ.2568

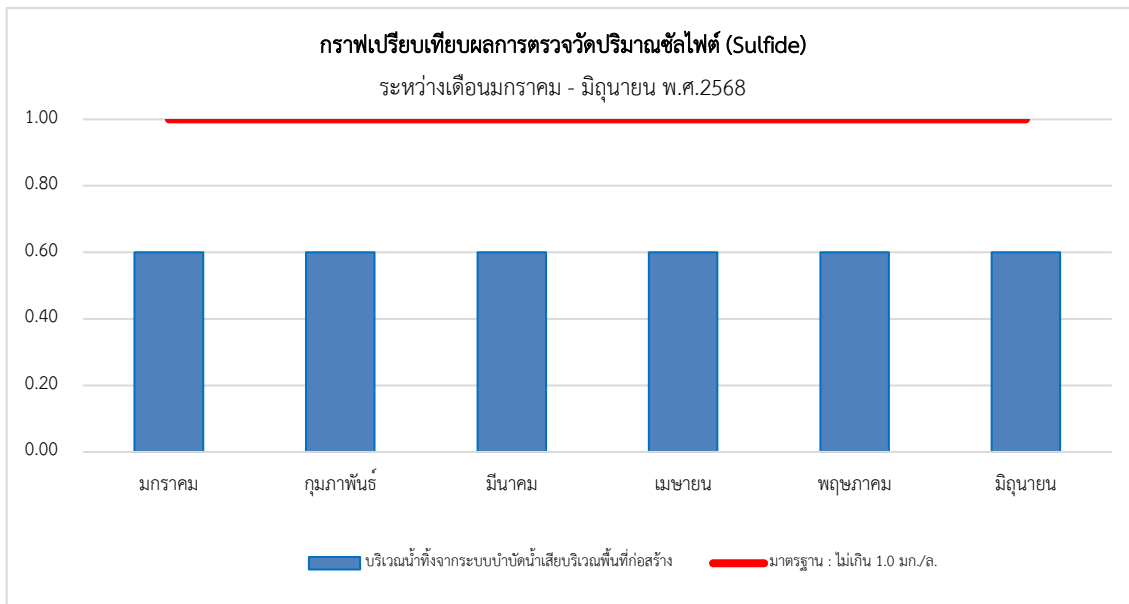
รูปที่ 4-19 กราฟเปรียบเทียบผลการตรวจวัดปริมาณซัลไฟด์ (Sulfide)

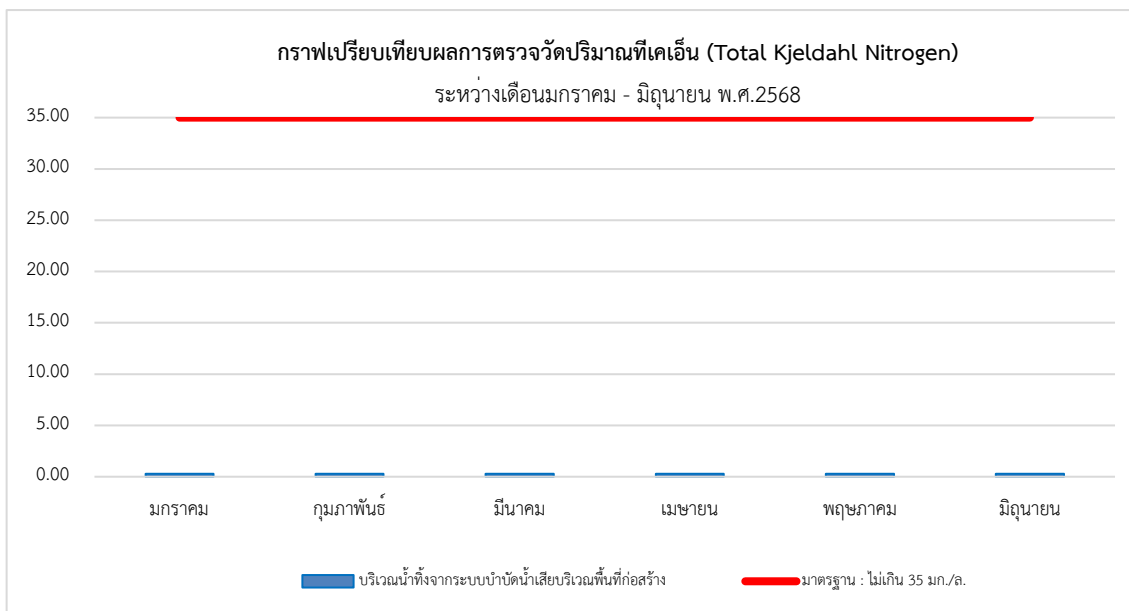
รูปที่ 4-20 กราฟเปรียบเทียบผลการตรวจวัดปริมาณทีเคเอ็น (Total Kjeldahl Nitrogen)

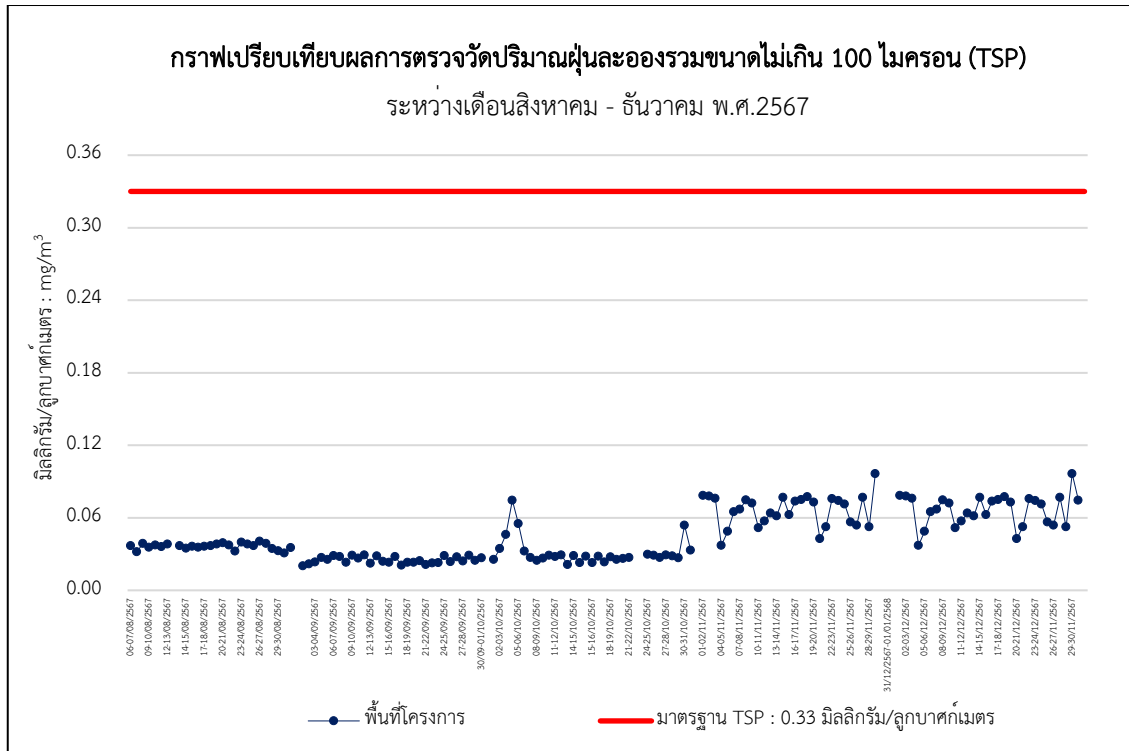
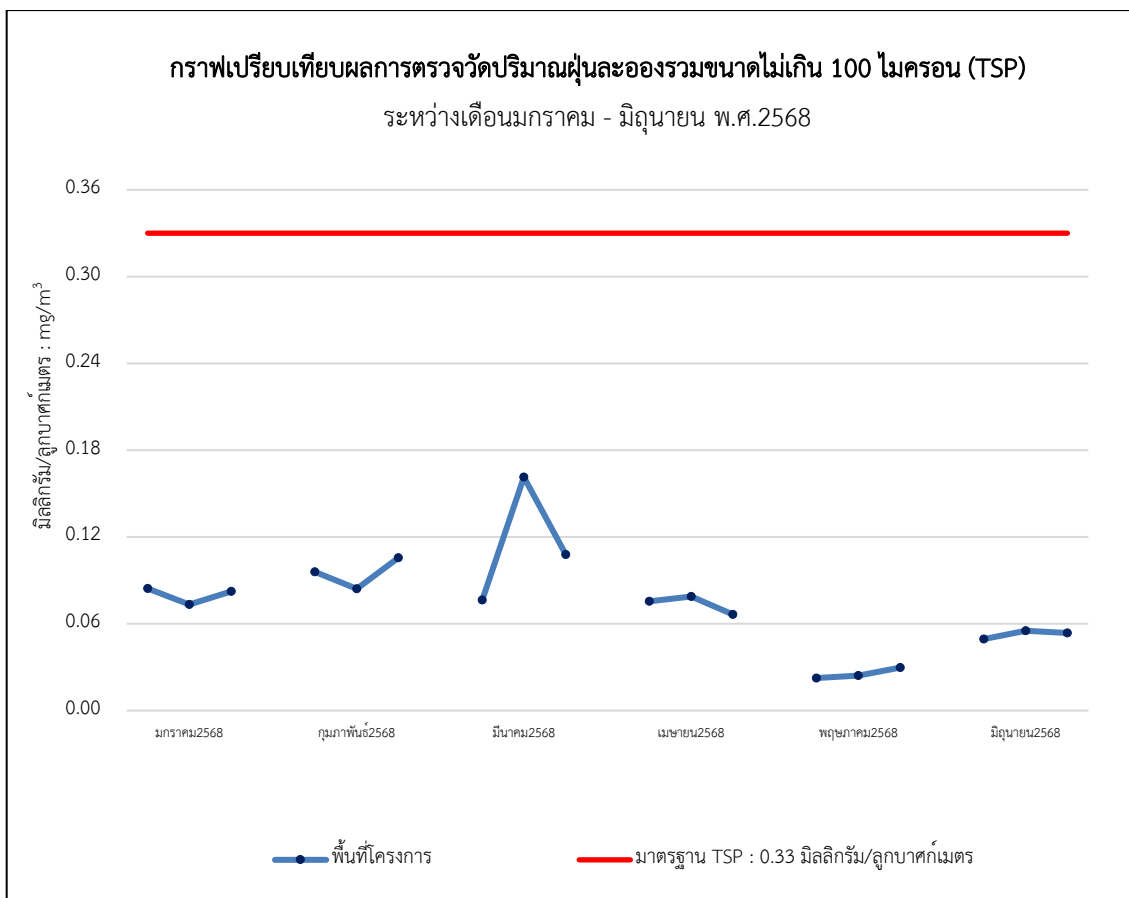
รูปที่ 5-1 เปรียบเทียบผลการตรวจวัดปริมาณฝุ่นละอองรวม (TSP) เฉลี่ยในเวลา 24 ชั่วโมง
ระหว่างเดือนสิงหาคม พ.ศ 2567 - มิถุนายน พ.ศ 2568

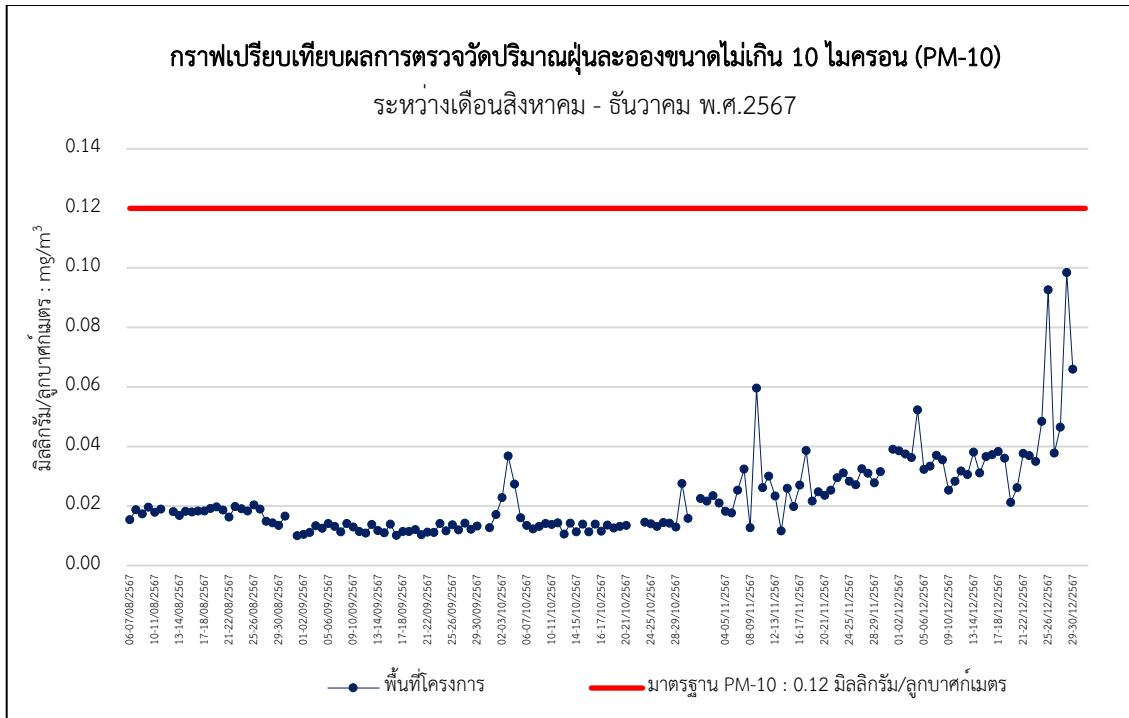
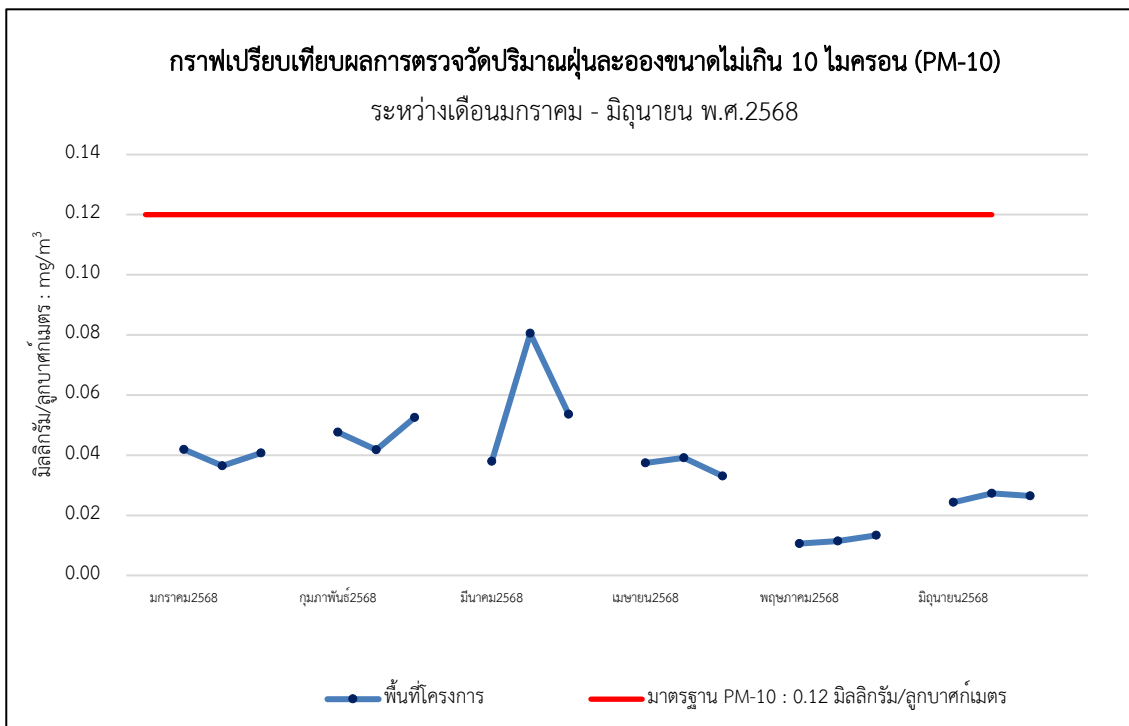
รูปที่ 5-2 กราฟเปรียบเทียบผลการตรวจวัดปริมาณฝุ่นละอองขนาดเล็กไม่เกิน 10 ไมครอน (PM-10) เฉลี่ย 24 ชั่วโมง
ระหว่างเดือนสิงหาคม พ.ศ 2567 - มิถุนายน พ.ศ 2568

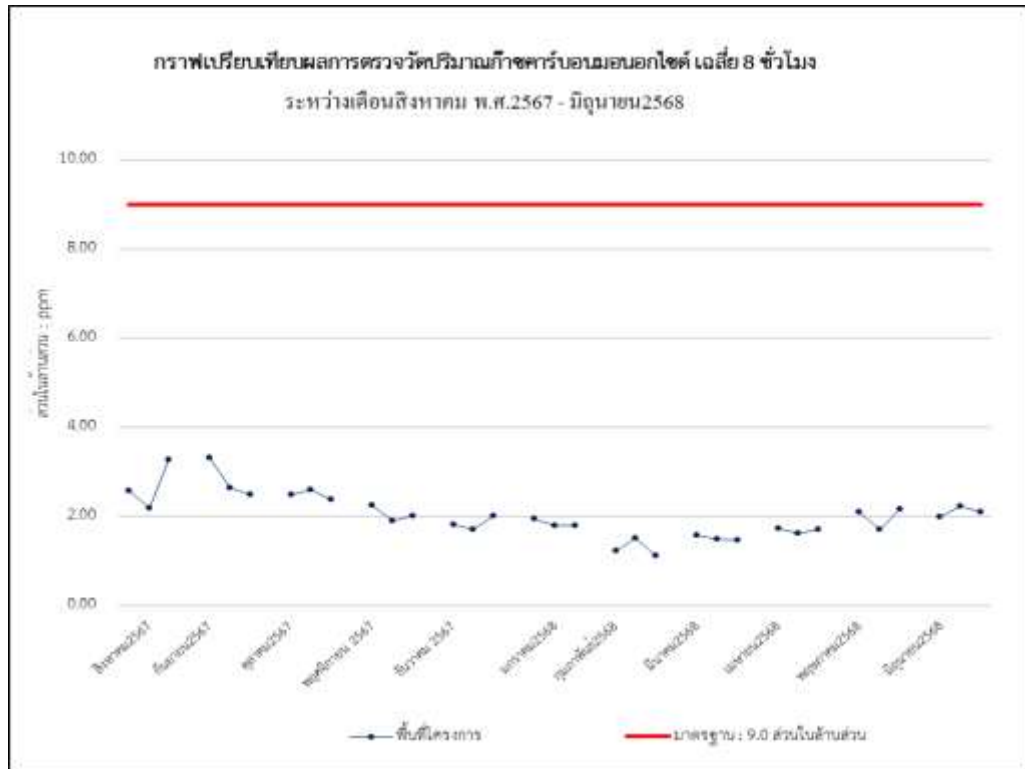
รูปที่ 5-3 กราฟเปรียบเทียบผลการตรวจวัดปริมาณก๊าซคาร์บอนมอนอกไซด์ (CO) เฉลี่ยในเวลา 8 ชั่วโมง

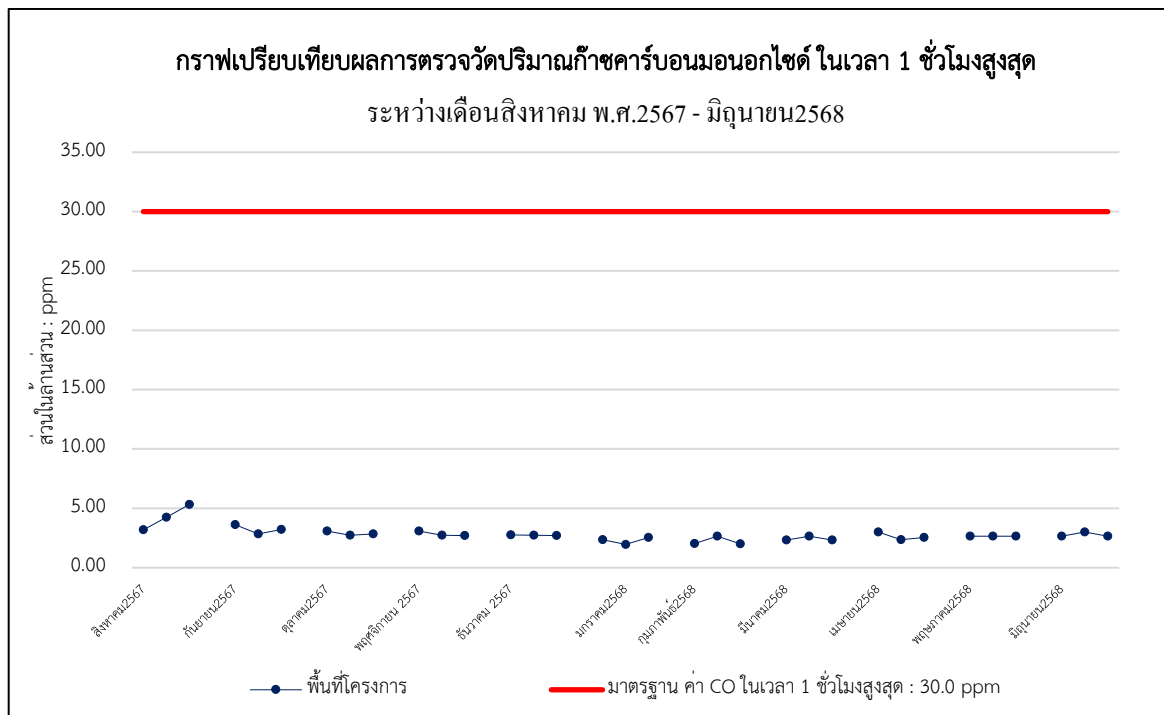
รูปที่ 5-4 กราฟเปรียบเทียบผลการตรวจวัดปริมาณก๊าซคาร์บอนมอนอกไซด์ (CO) เฉลี่ยในเวลา 1 ชั่วโมง
ระหว่างเดือนสิงหาคม พ.ศ 2567 - มิถุนายน พ.ศ 2568

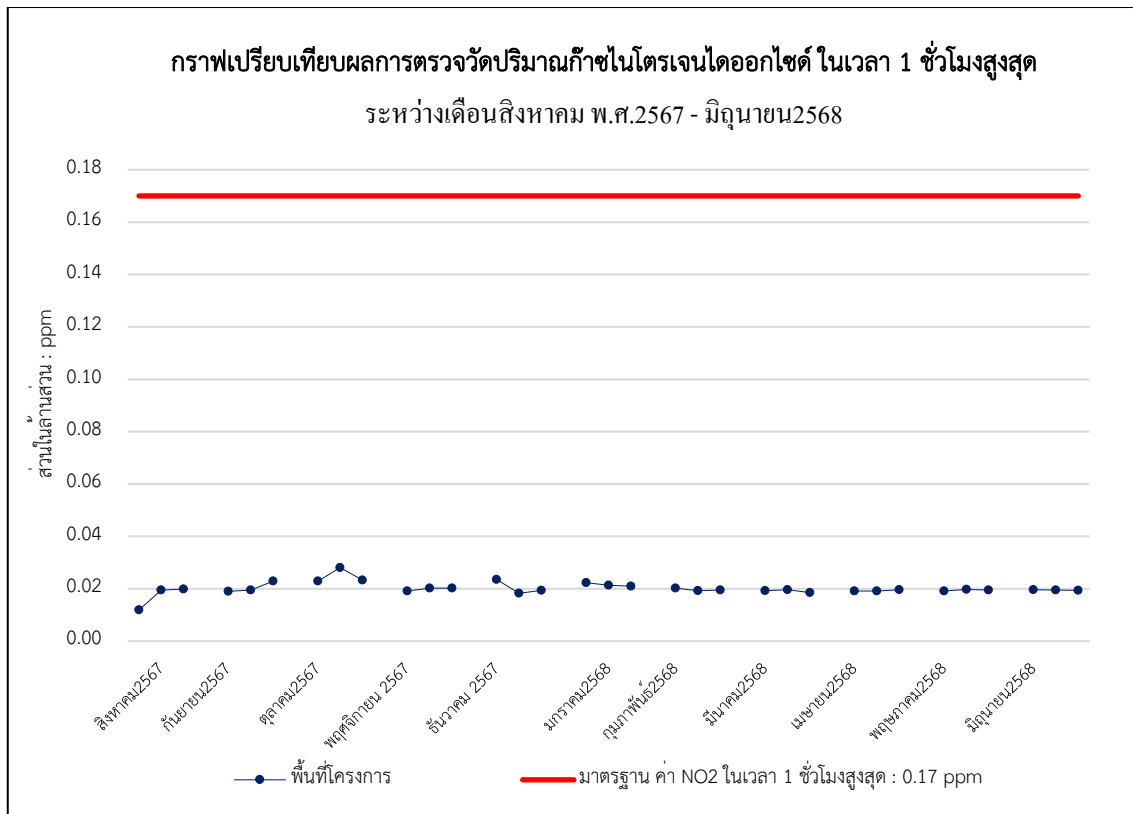
รูปที่ 5-5 กราฟเปรียบเทียบผลการตรวจวัดปริมาณก๊าซไนโตรเจนไดออกไซด์ (NO₂) เฉลี่ย 1 ชั่วโมง
ระหว่างเดือนสิงหาคม พ.ศ 2567 - มิถุนายน พ.ศ 2568

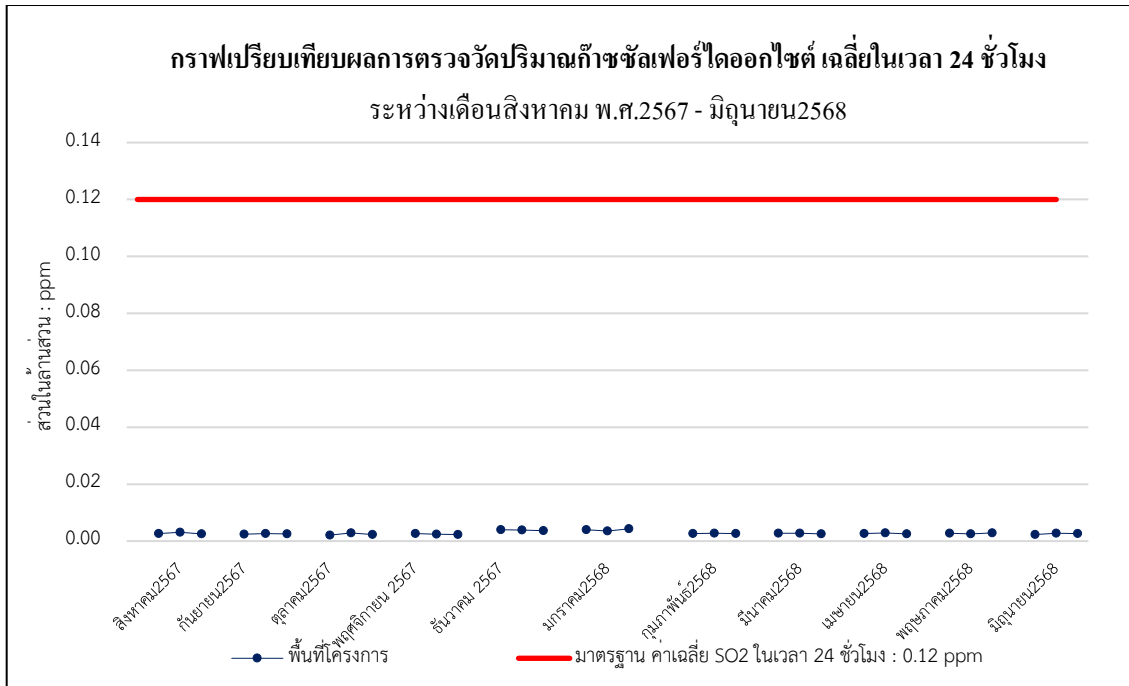
รูปที่ 5-6 กราฟเปรียบเทียบผลการตรวจวัดปริมาณก๊าซซัลเฟอร์ไดออกไซด์ (SO₂) เฉลี่ย 24 ชั่วโมง
ระหว่างเดือนสิงหาคม พ.ศ 2567 - มิถุนายน พ.ศ 2568
