รายงานผลการปฏิบัติตามมาตรการป้องกัน และแก้ไขผลกระทบสิ่งแวดล้อม และมาตรการติดตามตรวจสอบผลกระทบสิ่งแวดล้อม

โครงการ ศุภาลัย เซนส์ ศรีนครินทร์
ซอยสุภาพงษ์ 3 แยก 8 แขวงหนองบอน เขตประเวศ กรุงเทพมหานคร

บริษัท ศุภาลัย จำกัด (มหาชน)
เลขที่ 1011 ถนนพระราม 3 แขวงช่องนนทรี เขตยานนาวา กรุงเทพมหานคร

ฉบับประจำเดือนมกราคม ถึงเดือนมิถุนายน พ.ศ. 2568
(ระยะก่อสร้าง)

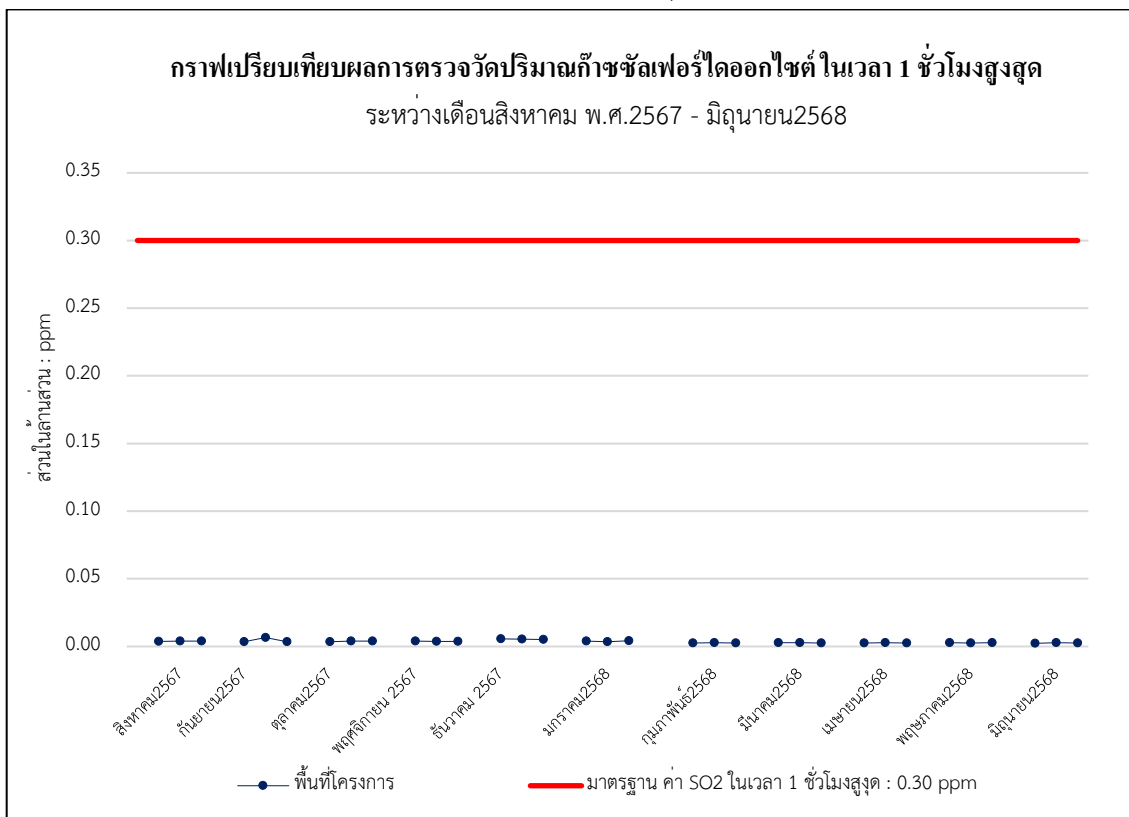
รูปที่ 5-7 กราฟเปรียบเทียบผลการตรวจวัดปริมาณก๊าซซัลเฟอร์ไดออกไซด์ (SO₂) เฉลี่ย 1 ชั่วโมง
ระหว่างเดือนสิงหาคม พ.ศ 2567 - มิถุนายน พ.ศ 2568

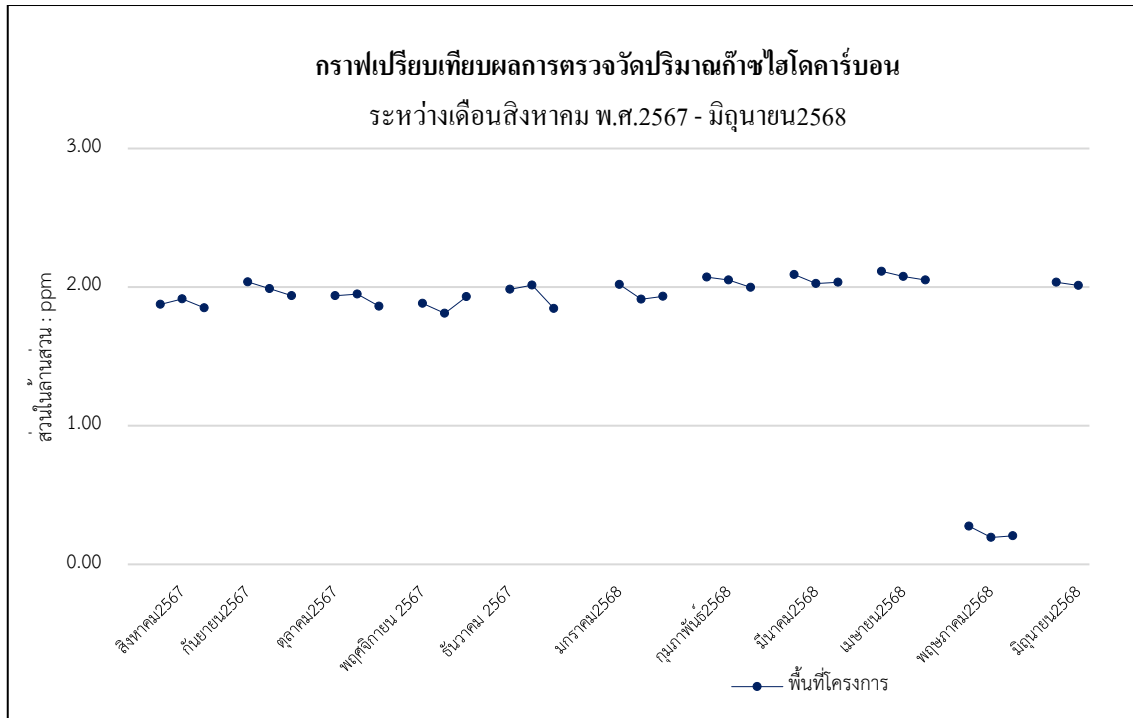
รูปที่ 5-8 กราฟเปรียบเทียบผลการตรวจวัดปริมาณไฮโดรคาร์บอน (Total Hydrocarbon; THC)
ระหว่างเดือนสิงหาคม พ.ศ 2567 - มิถุนายน พ.ศ 2568

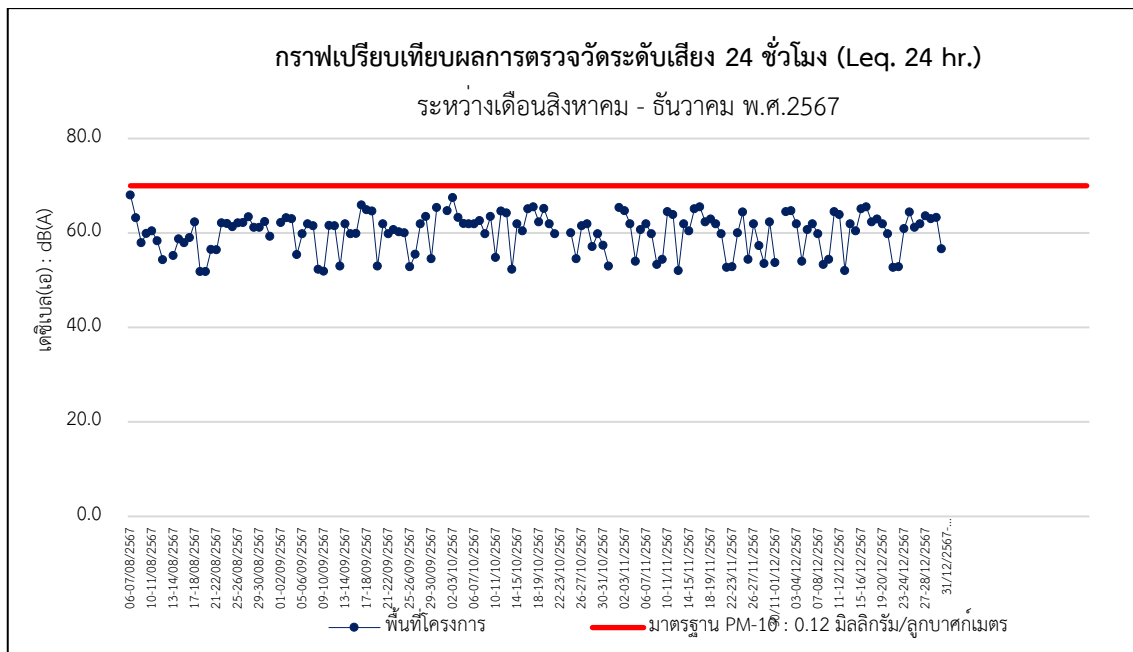
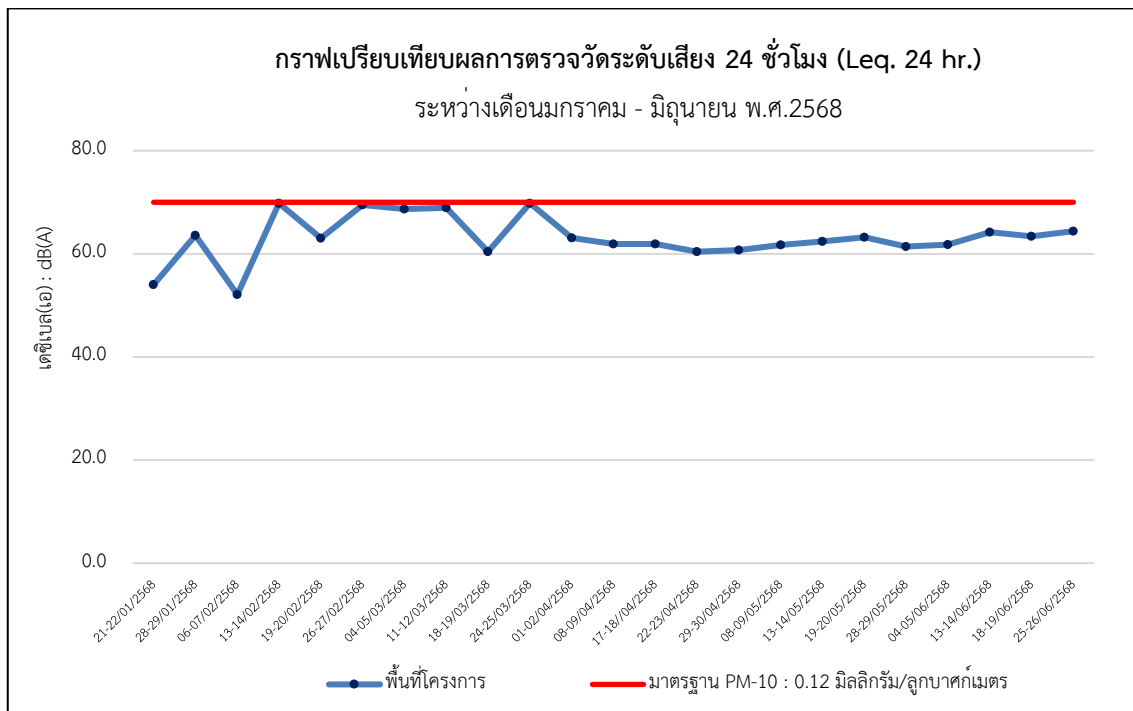
รูปที่ 5-9 กราฟเปรียบเทียบผลการตรวจวัดระดับเสียงทั่วไป 24 ชั่วโมง
ระหว่างเดือนสิงหาคม พ.ศ 2567 - มิถุนายน พ.ศ 2568

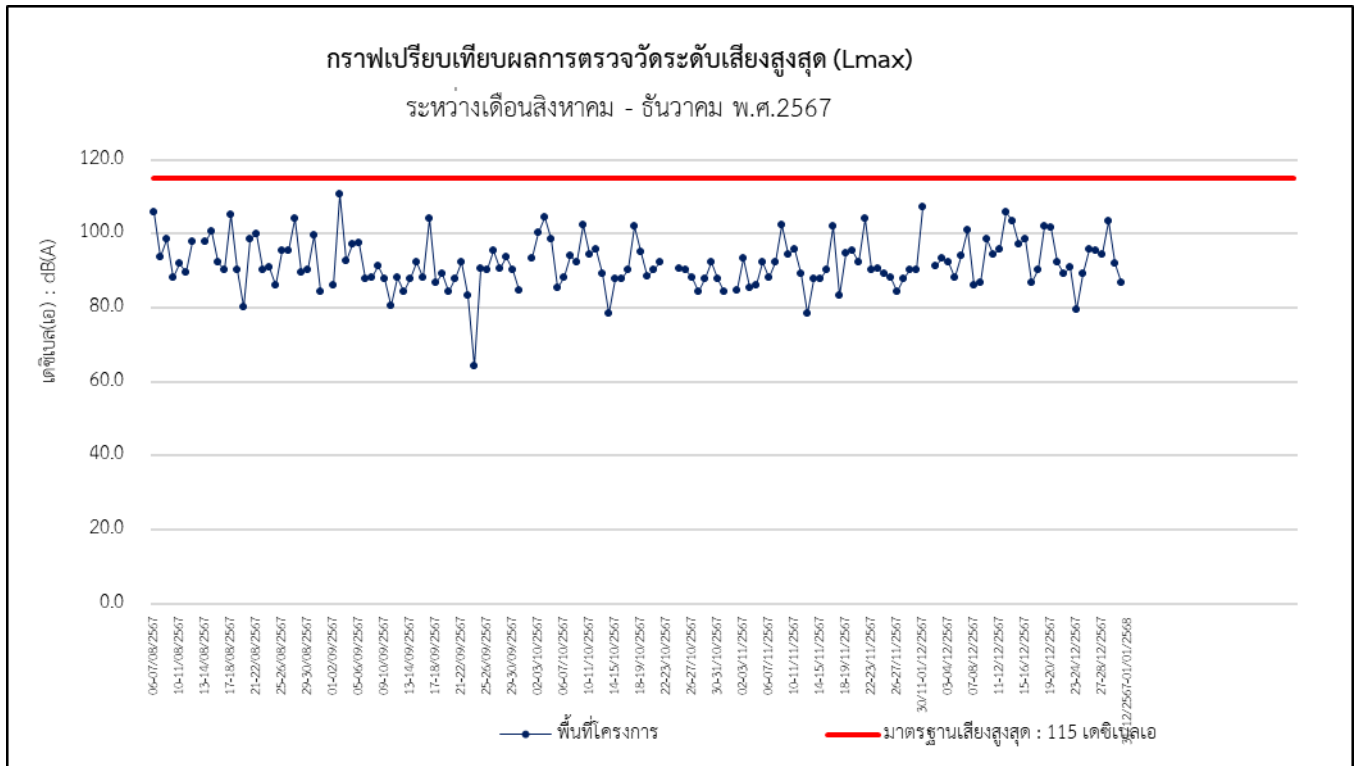
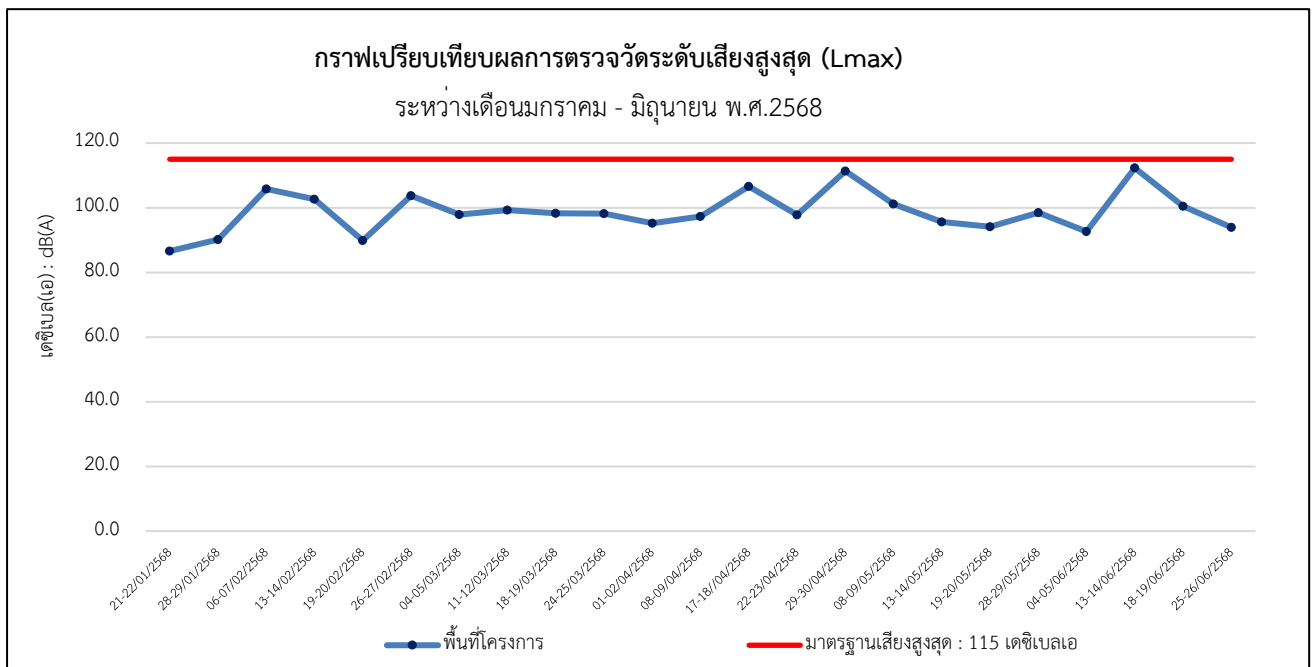
รูปที่ 5-10กราฟเปรียบเทียบผลการตรวจวัดระดับเสียงสูงสุด
ระหว่างเดือนสิงหาคม พ.ศ 2567 - มิถุนายน พ.ศ 2568

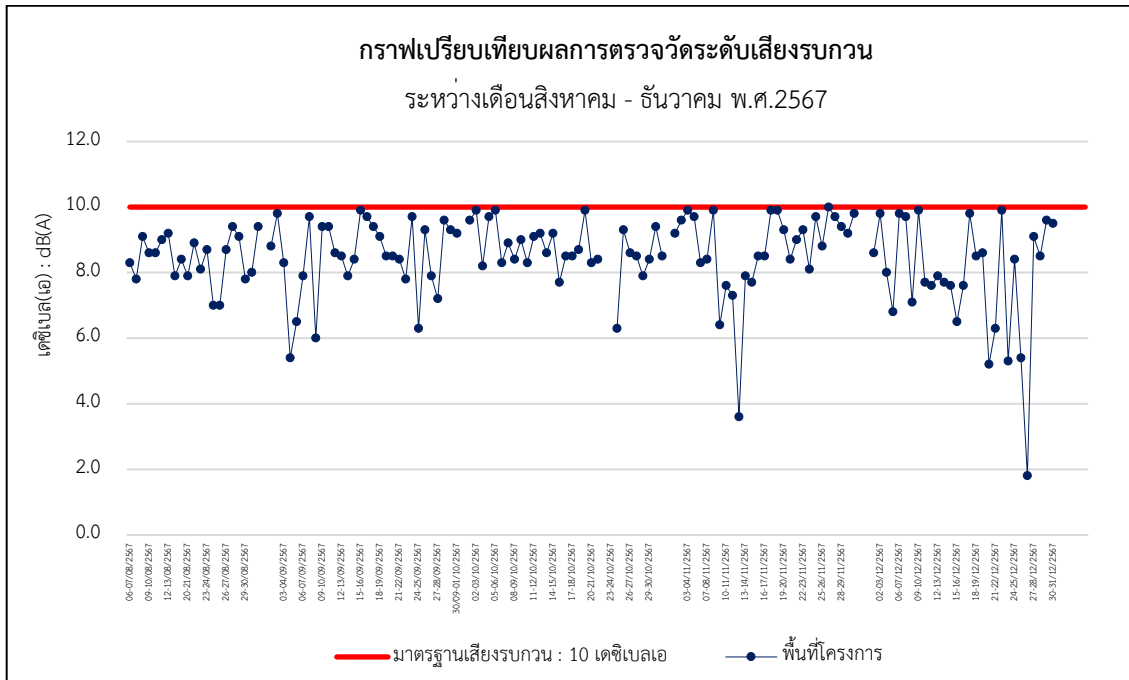
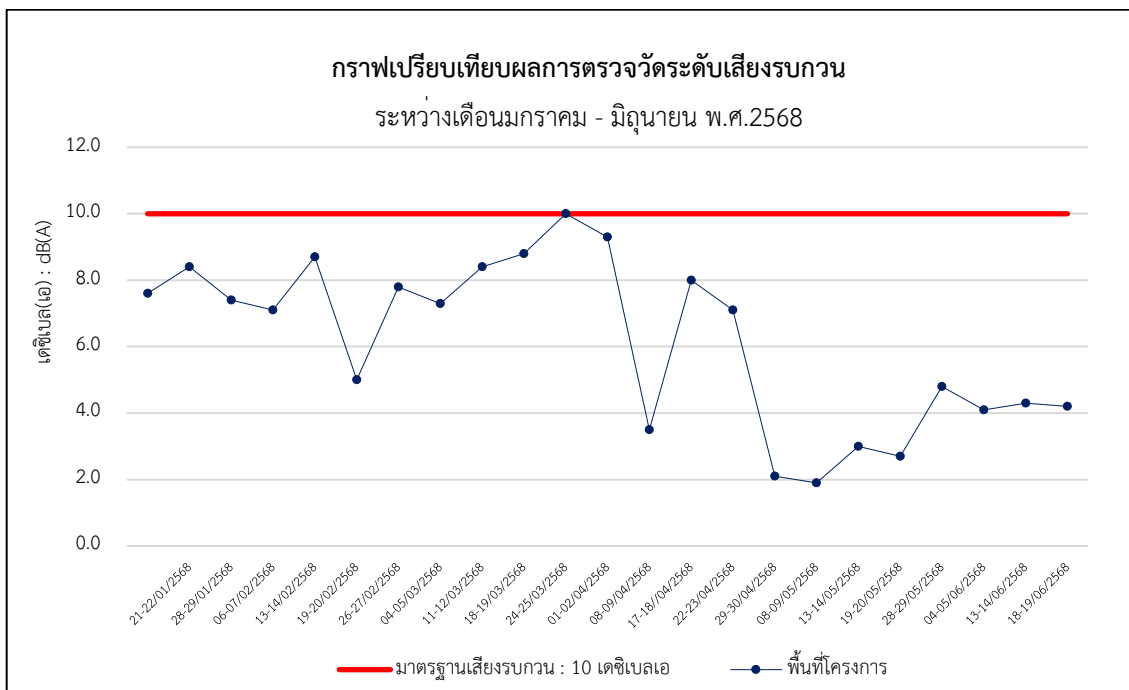
รูปที่ 5-11 กราฟเปรียบเทียบผลการตรวจวัดระดับเสียงรบกวน
ระหว่างเดือนสิงหาคม พ.ศ 2567 - มิถุนายน พ.ศ 2568

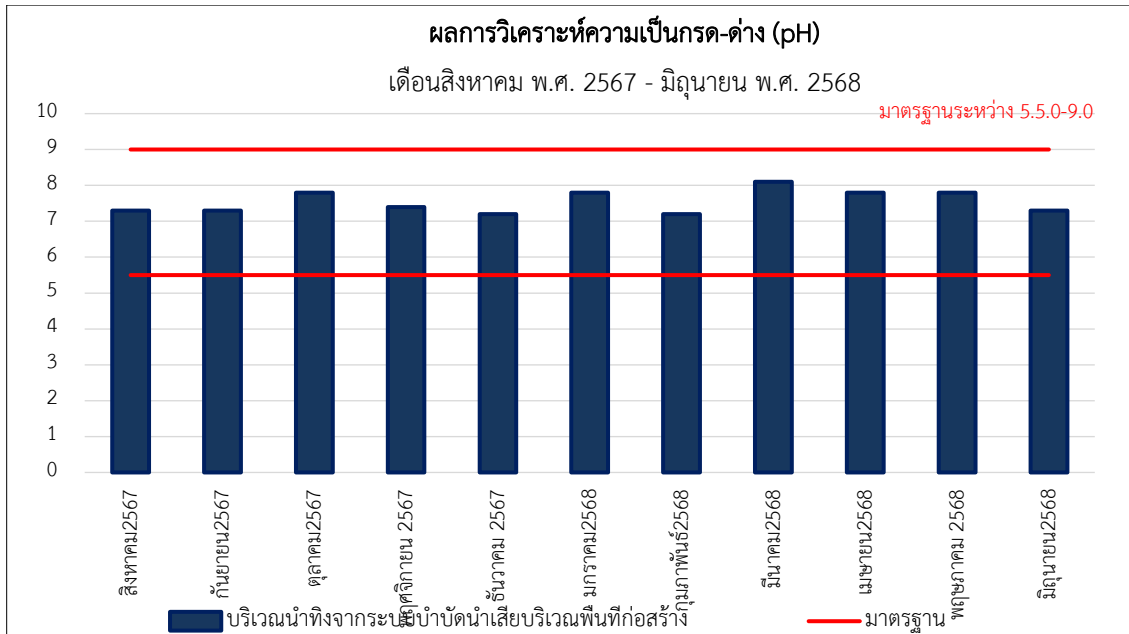
รูปที่ 5-12 กราฟเปรียบเทียบผลการตรวจวัดค่าความเป็นกรด-ด่าง (pH)

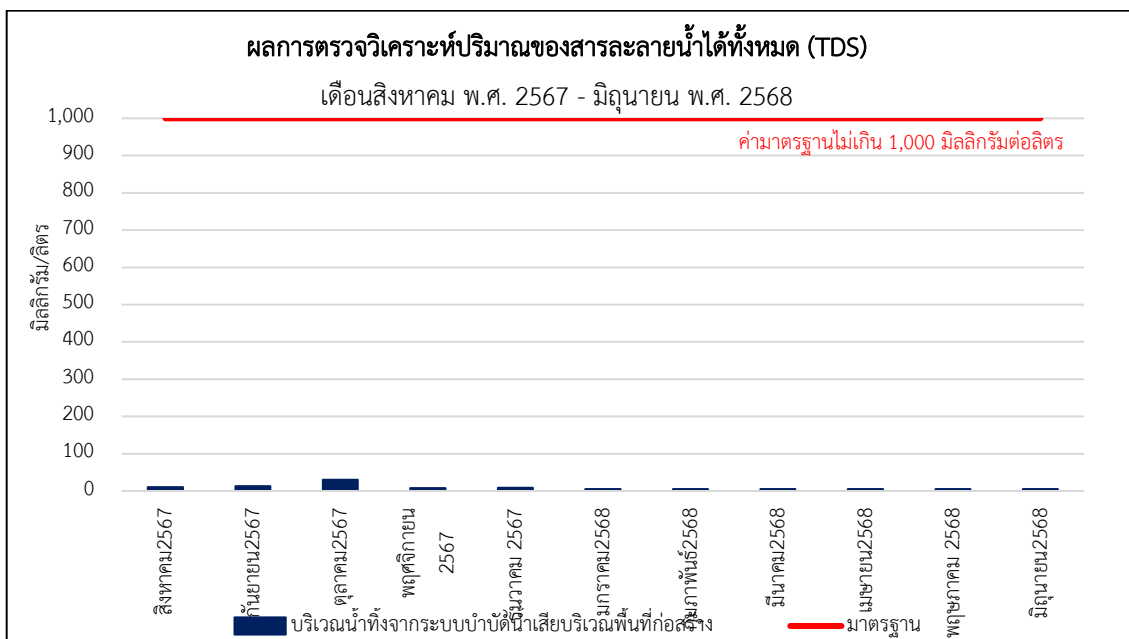
รูปที่ 5-13 กราฟเปรียบเทียบผลการตรวจวัดปริมาณของแข็งที่ละลายน้ำ (Total Dissolve Solids)

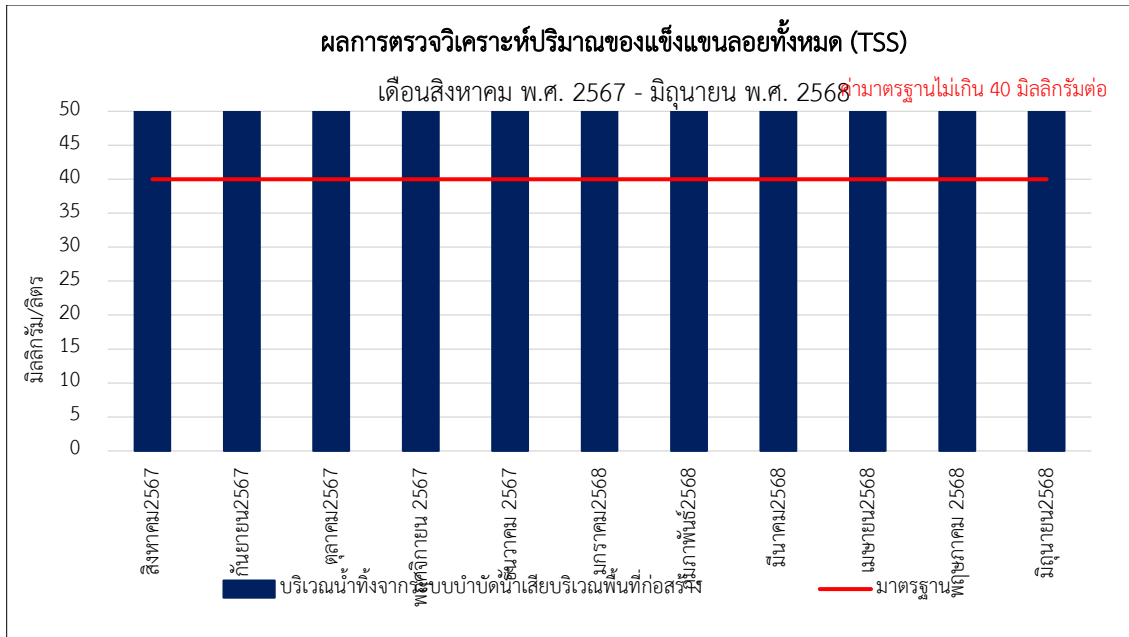
รูปที่ 5-14 กราฟเปรียบเทียบผลการตรวจวัดปริมาณตะกอนแขวนลอย (Total Suspended Solids)
เดือนสิงหาคม พ.ศ. 2567 - มิถุนายน พ.ศ. 2568

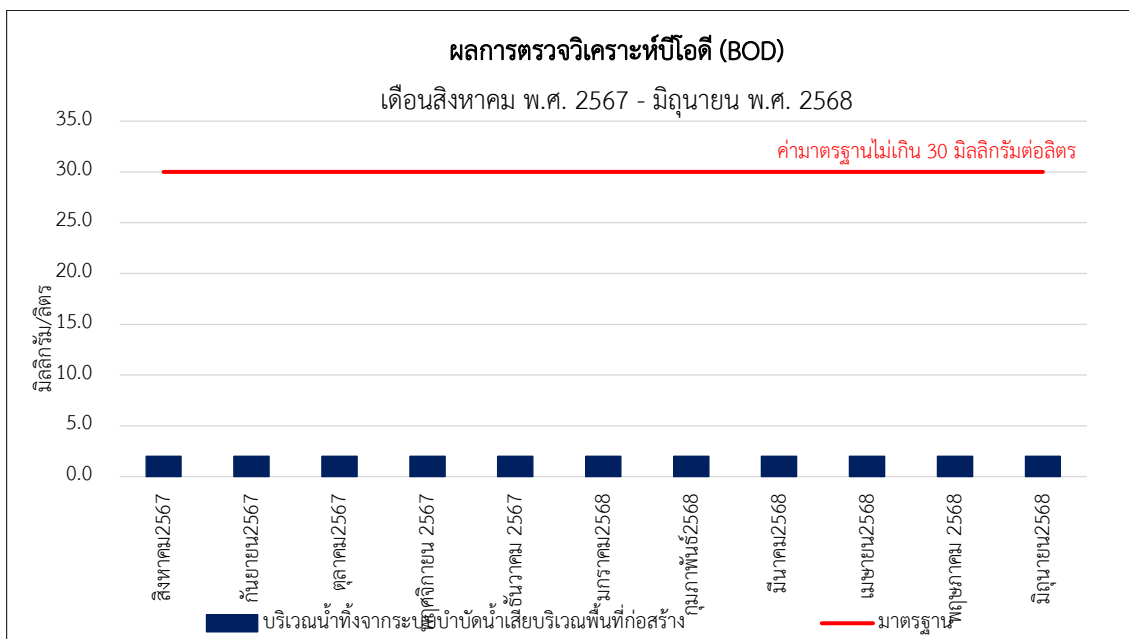
รูปที่ 5-15 กราฟเปรียบเทียบผลการตรวจวัดปริมาณออกซิเจนที่แบคทีเรียใช้ในการย่อยสลายสารอินทรีย์
(Biochemical Oxygen Demand)
เดือนสิงหาคม พ.ศ. 2567 - มิถุนายน พ.ศ. 2568

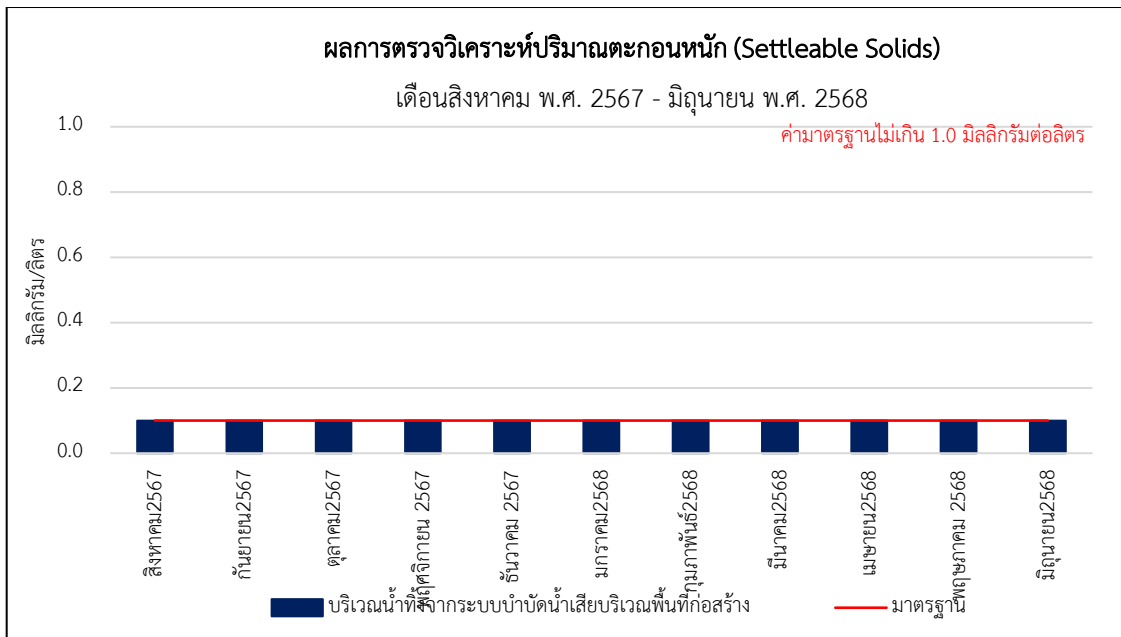
รูปที่ 5-16 กราฟเปรียบเทียบผลการตรวจวัดปริมาณตะกอนหนัก (Settleable Solids)
เดือนสิงหาคม พ.ศ. 2567 - มิถุนายน พ.ศ. 2568

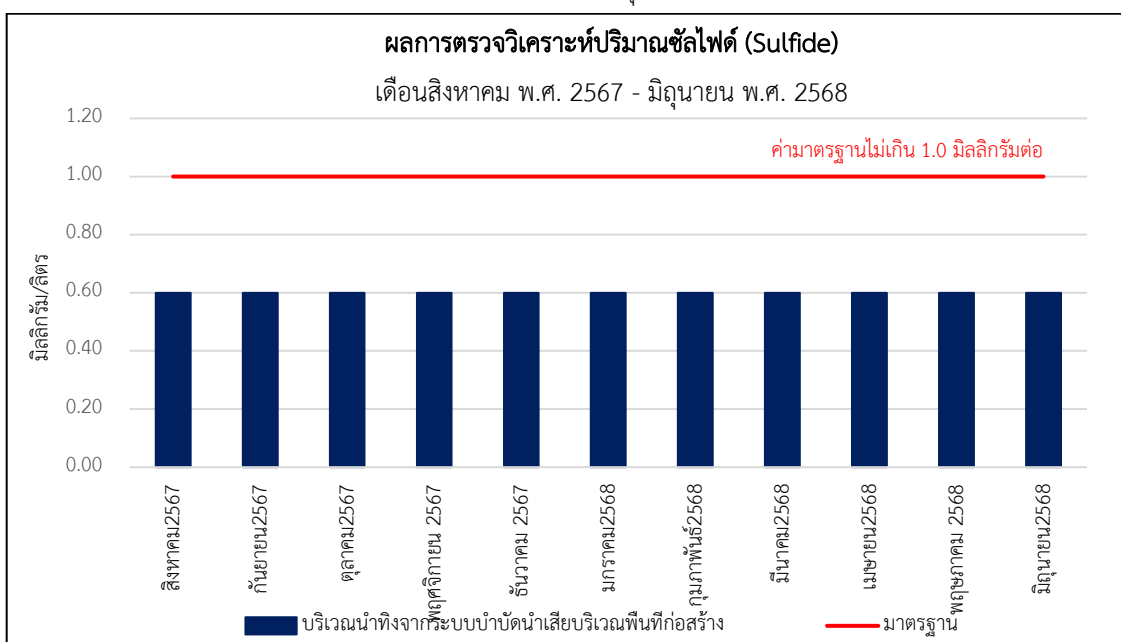
รูปที่ 5-17 กราฟเปรียบเทียบผลการตรวจวัดปริมาณซัลไฟด์ (Sulfide)
เดือนสิงหาคม พ.ศ. 2567 - มิถุนายน พ.ศ. 2568

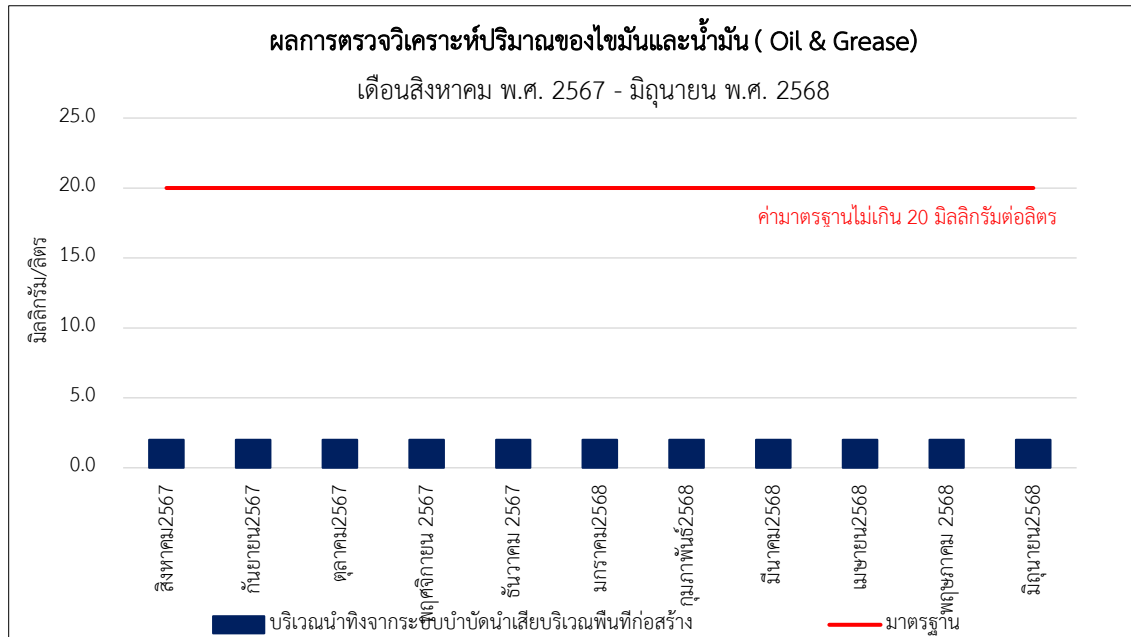
รูปที่ 5-18 กราฟเปรียบเทียบผลการตรวจวัดปริมาณน้ำมันและไขมัน (Oil & Grease)
เดือนสิงหาคม พ.ศ. 2567 - มิถุนายน พ.ศ. 2568

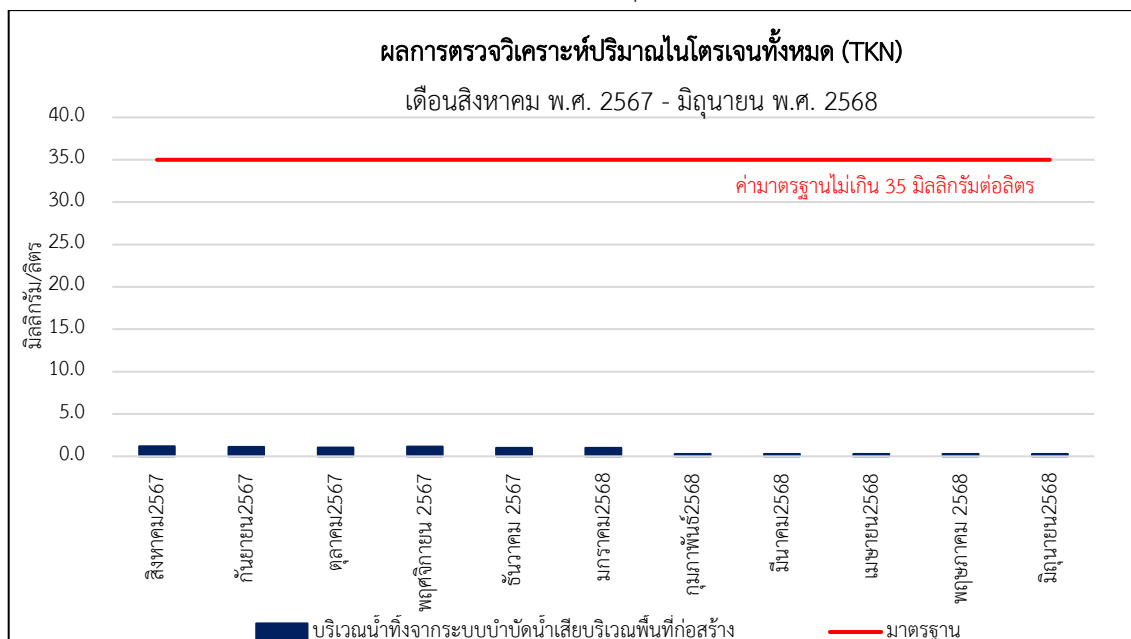
รูปที่ 5-19 กราฟเปรียบเทียบผลการตรวจวัดปริมาณที่เคเอ็น (Total Kjeldahl Nitrogen)
เดือนสิงหาคม พ.ศ. 2567 - มิถุนายน พ.ศ. 2568
