บทที่ 2

ผลการปฏิบัติตามมาตรการป้องกันและแก้ไขผลกระทบสิ่งแวดล้อม และมาตรการติดตามตรวจสอบผลกระทบสิ่งแวดล้อม

ตารางที่ 2-1 ผลการตรวจสอบการปฏิบัติตามมาตรการและเงื่อนไขด้านสิ่งแวดล้อม
ของ บริษัท เอส ซี จี 1995 จำกัด คำขอประทานบัตรที่ 8/2553 (ประทานบัตรที่ 30296/16101) ร่วมแผนผัง
โครงการทำเหมืองเดียวกันกับคำขอต่ออายุประทานบัตรที่ 3/2555 (ประทานบัตรที่ 30178/15387)
ตำบลท่าสะท้อน อำเภอพนมพิณ จังหวัดสุราษฎร์ธานี
(ประเภทเหมืองแร่ : แร่หินอุตสาหกรรมชนิดหินปูน เพื่ออุตสาหกรรมก่อสร้าง)

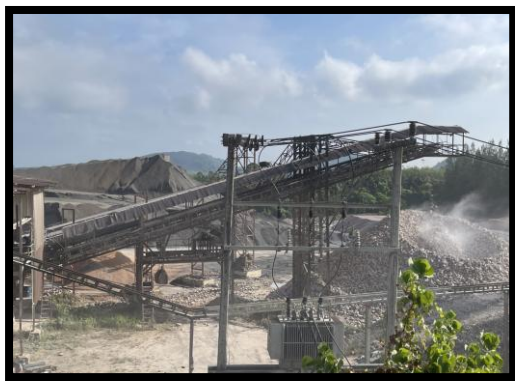
รูปที่ 2-26 โรงโม่ระบบปิด

มาตรการป้องกันและแก้ไข ผลกระทบสิ่งแวดล้อมที่กำหนด	ผลการปฏิบัติ/เหตุผลที่ไม่ปฏิบัติ	เหตุผลที่ไม่ปฏิบัติ/ปฏิบัติไม่ครบ/ เปลี่ยนแปลงการปฏิบัติและ ข้อเสนอแนะ
<p>6. ให้ปรับปรุงโรงโม่หินของโครงการให้มีระบบการป้องกันผลกระทบสิ่งแวดล้อม ดังนี้</p> <ul style="list-style-type: none"> - ปรับปรุงอาคารโรงโม่หินให้ปิดคลุม 3 ด้าน ในบริเวณยังรับหินใหญ่ (Hopper) เครื่องบดชุดแรก (Primary Crusher) ตะแกรงร่อนคัดขนาด - เครื่องบดชุดที่ 2 (Secondary Crusher) ตะแกรงร่อนคัดขนาดจะต้องมีฝาครอบหรืออุปกรณ์ปิดคลุมป้องกันฝุ่นและสร้างอาคารปิดคลุมเครื่องจักร อุปกรณ์ ทั้งหมดอย่างมิดชิด - ปรับปรุงระบบสายพานลำเลียงของโรงโม่หิน โดยให้สร้างอุปกรณ์ปิดคลุมโดยตลอด - ปรับปรุงเส้นทางขนส่งลำเลียงภายในโรงโม่หินเป็นถนนที่มีการลาดยางหรือเป็นถนนคอนกรีต - จัดให้มีระบบสเปรย์น้ำ หรือใช้การฉีดพรมน้ำบริเวณลานเก็บกองแร่ที่คัดขนาดแล้วตามเส้นทางลำเลียงแร่เพื่อป้องกันการฟุ้งกระจายของฝุ่นละอองพร้อมทั้งมีการล้างทำความสะอาดหรือใช้รถดูดฝุ่นบริเวณพื้นของโรงโม่หินลานเก็บกองแร่ และเส้นทางขนส่งแร่อย่างสม่ำเสมอ <p>ให้มีระบบการป้องกันผลกระทบสิ่งแวดล้อมอื่นๆ ตามประกาศกรมอุตสาหกรรมพื้นฐานและการเหมืองแร่</p>	<p>- ปฏิบัติอย่างเคร่งครัดโดยอาคารโรงโม่หินให้ปิดคลุม 3 ด้าน ในบริเวณยังรับหินใหญ่ (Hopper) เครื่องบดชุดแรก (Primary Crusher) ตะแกรงร่อนคัดขนาดและมีระบบสเปรย์น้ำ (รูปที่ 2-26)</p>

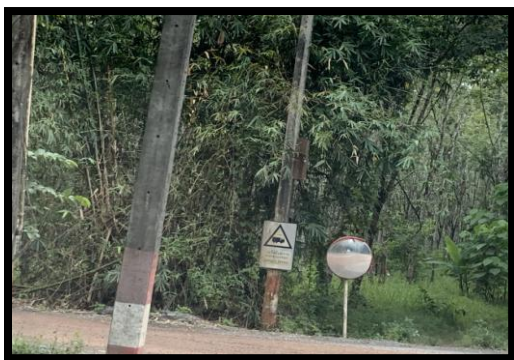
รูปที่ 2-28 ป้ายเตือนรถบรรทุก

2. กำหนดน้ำหนักรถบรรทุกและความเร็วรถบรรทุกให้เป็นไป ตามที่ทางราชการกำหนด โดยเฉพาะเส้นทางภายในโครงการ และเส้นทางภายนอกโครงการก่อนออกสู่ทางหลวงหมายเลข 4248 ให้ใช้ความเร็วไม่เกิน 30 กม./ชม. ทั้งนี้เพื่อรักษาสภาพถนนไม่ให้ เกิดการชำรุดเสียหายอีกทั้งกำชับพนักงานระมัดระวังเป็นพิเศษ เพื่อป้องกันการฟุ้งกระจายของฝุ่นละออง และอุบัติเหตุที่จะ เกิดขึ้น	กำหนดน้ำหนักรถบรรทุกและความเร็วรถบรรทุกให้เป็นไป ตามที่ทางราชการกำหนด (รูปที่ 2-28)

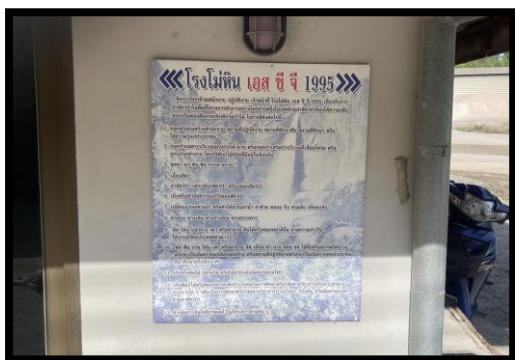
รูปที่ 2-30 ป้ายนโยบายสิ่งแวดล้อม

3.จัดทำป้ายนโยบายด้านความปลอดภัยและนโยบายด้าน สิ่งแวดล้อม ป้ายเตือนระวังการพลัดตกบ่อตักตะกอนและขุม เหมืองบริเวณพื้นที่โครงการ	จัดทำป้ายนโยบายด้านความปลอดภัยและนโยบาย ด้านสิ่งแวดล้อม (รูปที่ 2-30)

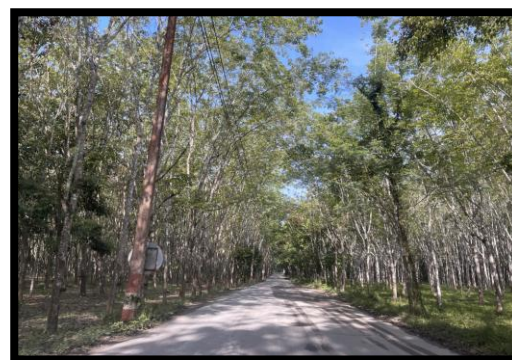
รูปที่ 2-31 ถนนเข้าเหมือง

2)คุณภาพอากาศ 1.ปรับปรุงเส้นทางขนส่งแร่ภายในโครงการให้คงสภาพ เป็นถนนลูกรังบดอัดแน่นพร้อมทั้งดูแลและบำรุงรักษา เส้นทางขนส่งแร่ให้อยู่ในสภาพดีตลอดระยะเวลา ปฏิบัติงาน และปรับปรุงเส้นทางบริเวณทางเข้า-ออก พื้นที่โครงการก่อนออกสู่ทางหลวงหมายเลข 4248 ระยะ 0.5 กม.	เส้นทางขนส่งแร่ภายในโครงการให้คงสภาพเป็นถนน ลูกรังบดอัดแน่นพร้อมทั้งดูแลและบำรุงรักษาเส้นทาง ขนส่งแร่ให้อยู่ในสภาพดี (รูปที่ 2- 31)

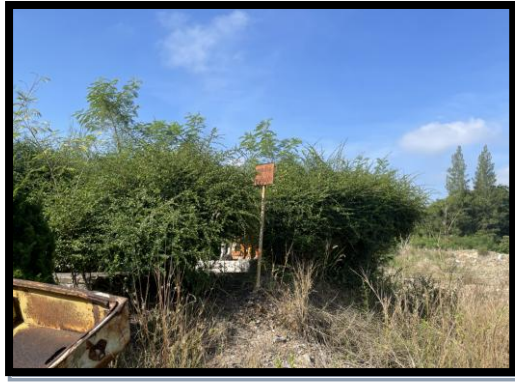
รูปที่ 2-34 ป้ายห้ามล่าสัตว์ป่า

2. ให้จัดทำป้ายเตือนห้ามจุดไฟเผาหรือการล่าสัตว์ป่า บริเวณพื้นที่โครงการและใกล้เคียง	จัดทำป้ายเตือนห้ามจุดไฟเผาหรือการล่าสัตว์ป่าบริเวณ พื้นที่โครงการและใกล้เคียง(รูปที่ 2-34 และ 2-38)

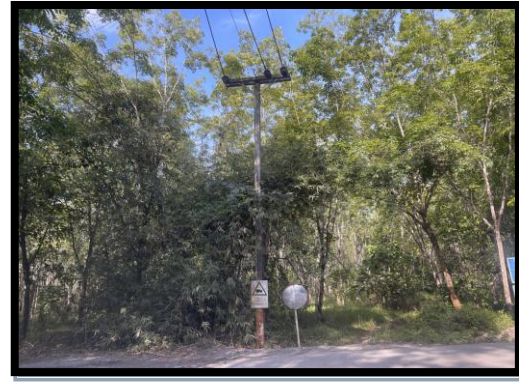
รูปที่ 2-35 แนวต้นไม้

2.การขี้นยานพาหนะภายในโครงการ จำกัดให้ใช้ ความเร็วไม่เกิน 30 กม./ชม.	ขี้นยานพาหนะภายในโครงการ จำกัดให้ใช้ความเร็ว ไม่เกิน 30 กม./ชม. (รูปที่2-43)	
3.ทำการปลูกไม้ยืนต้นโตเร็วเพิ่มเติมจากเดิม เช่น สน ประติพัทธ์หรือกระถินเทพาบริเวณรอบๆ โรงไม้หิน โดย ปลูกจำนวน 2 แถว ให้มีระยะห่างระหว่างต้น 2X2 ม.	ปฏิบัติ(รูปที่ 2-35)

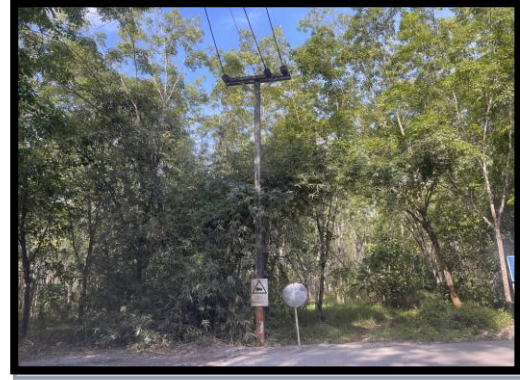
รูปที่ 2-43 ป้ายจำกัดความเร็ว

7)คมนาคม 1.จัดทำป้ายเตือนภัยให้ระวางรถบรรทุกและป้ายจำกัด ความเร็วรถ บริเวณทางแยกและเขตชุมชนบริเวณเส้นทางขนส่ง แร่ก่อนออกสู่ทางหลวงหมายเลข 4248 และก่อนถึงทางเข้า- ออกโครงการ โดยให้มีระยะห่างด้านละ 50, 100 และ 200 ม.	จัดทำป้ายเตือนภัยให้ระวางรถบรรทุกและป้ายจำกัด ความเร็วรถ บริเวณทางแยกและเขตชุมชนบริเวณ เส้นทางขนส่งแร่ก่อนออกสู่ทางหลวงหมายเลข 4248 (รูปที่ 2-43)

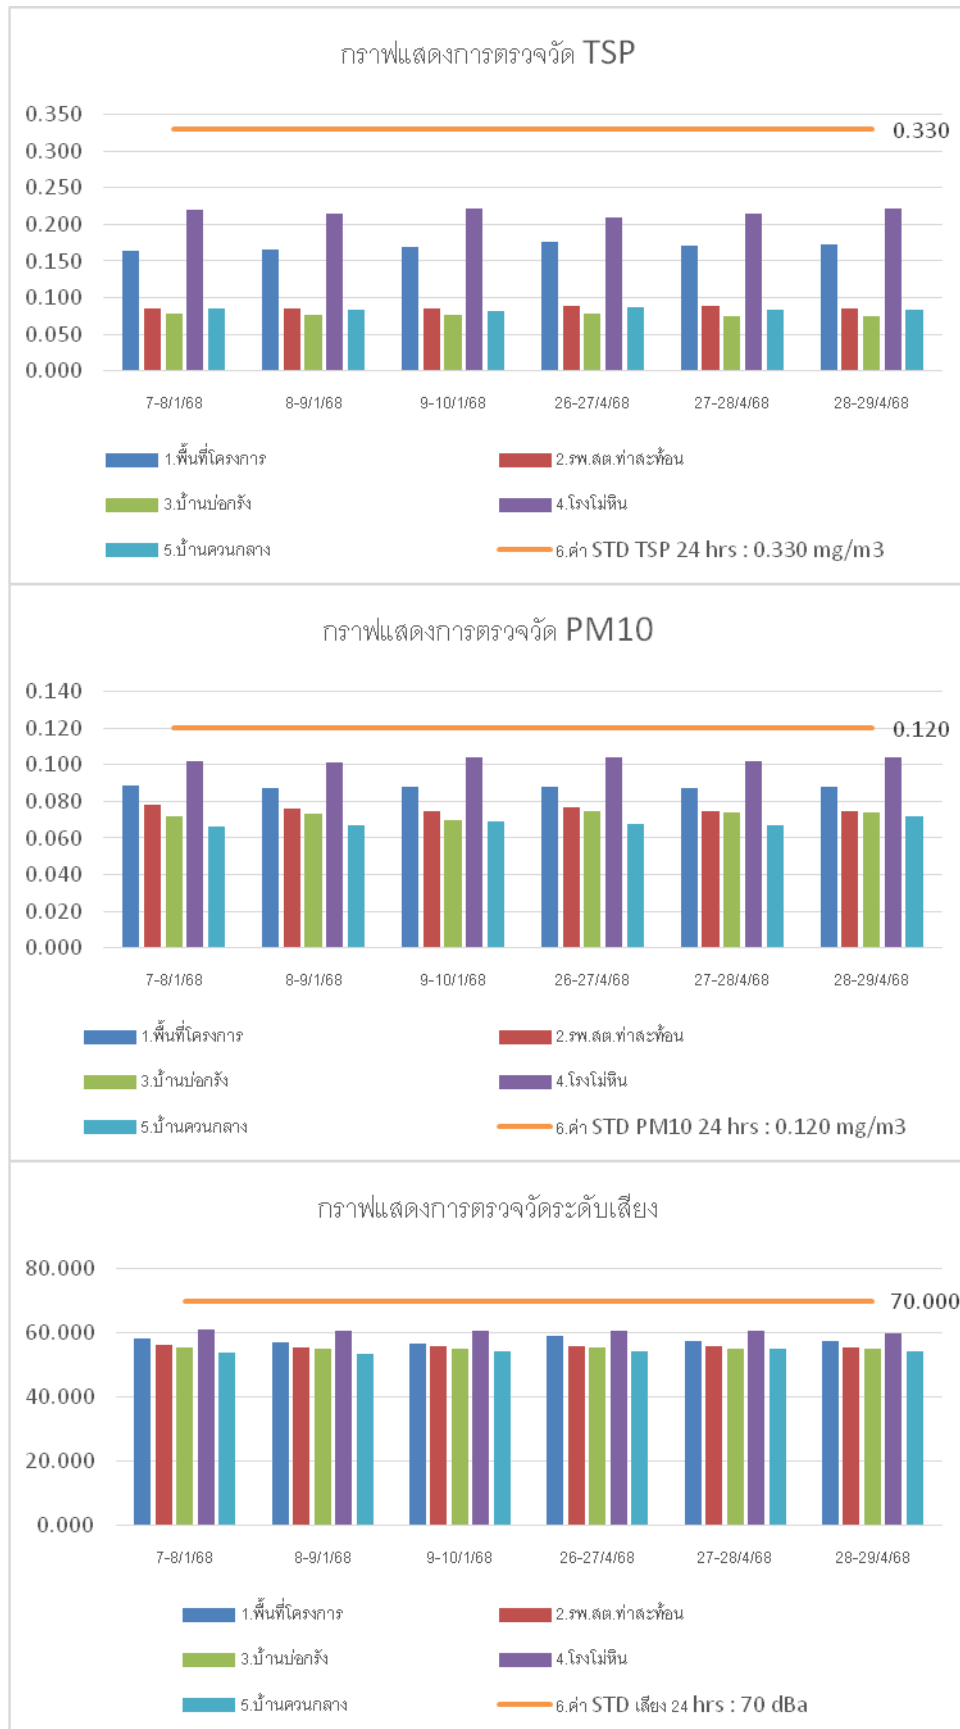
บ้านควนกลาง : ผลตรวจวัดระดับเสียงเฉลี่ย 1 ชั่วโมง (Leq. 1 hr.) พบว่ามีค่าอยู่ในช่วง 46.4-57.7 dBA โดยมีค่าระดับเสียงเฉลี่ย 24 ชั่วโมง (Leq. 24 hrs.) เท่ากับ 53.8,53.5 และ 54.2 dBA

จากผลการตรวจวัดระดับเสียง สรุปได้ว่า ระดับเสียงในบริเวณนี้ยังมีคุณภาพอยู่ในเกณฑ์มาตรฐานระดับเสียงมีค่าอยู่ในเกณฑ์มาตรฐานระดับเสียงโดยทั่วไป ฉบับที่ 15 (พ.ศ. 2540) เรื่องกำหนดมาตรฐานระดับเสียงโดยทั่วไป ประกาศในราชกิจจานุเบกษา เล่ม 114 ตอนที่ 27 ง วันที่ 3 เมษายน 2540 ที่กำหนดให้ค่าระดับเสียงเฉลี่ย 24 ชั่วโมง ไม่เกิน 70 เดซิเบล เอ และเสียงสูงสุดไม่เกิน 115 เดซิเบล เอ

รูปที่ 2-58 กราฟแสดงการตรวจวัดฝุ่นละอองและระดับเสียง เดือนมกราคมและเมษายน พ.ศ. 2568
