บทที่ 2

ผลการปฏิบัติตามมาตรการป้องกันและแก้ไขผลกระทบสิ่งแวดล้อม และมาตรการติดตามตรวจสอบผลกระทบสิ่งแวดล้อม

**ตารางที่ 2-1: แบบรายงานผลการปฏิบัติตามมาตรการป้องกันและแก้ไขผลกระทบสิ่งแวดล้อมโครงการเหมืองแร่
ยิปซัมและแอนไฮไดรต์ ประทานบัตรที่ 30218/15522 ของ บริษัท เยนเนอร์ส ไมนิ่ง แอนด์เทรดดิ้ง จำกัด
ตั้งอยู่ที่ ตำบลพรุฬรี อำเภอบ้านนาสาร จังหวัดสุราษฎร์ธานี**

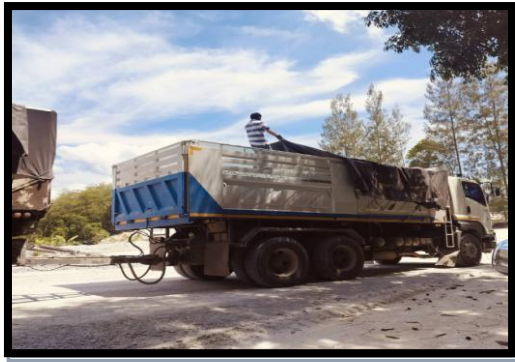
รูปที่ 2-7 รถขนส่งแร่

1. ในการบรรทุกแร่จะต้องบรรทุกน้ำหนัก ไม่เกินพิกัด ตามราชการกำหนดและควบคุม ความเร็วของรถไม่เกิน 25 กิโลเมตรต่อ ชั่วโมง	- โครงการมีการตรวจสอบน้ำหนักของบรรทุกแร่ ก่อนออกจากพื้นที่โครงการทุกครั้ง เพื่อไม่ให้เกิน พิกัดที่ราชการกำหนด และควบคุมความเร็วของ รถไม่เกิน 25 กิโลเมตรต่อชั่วโมง (รูปที่ 2-7)	-

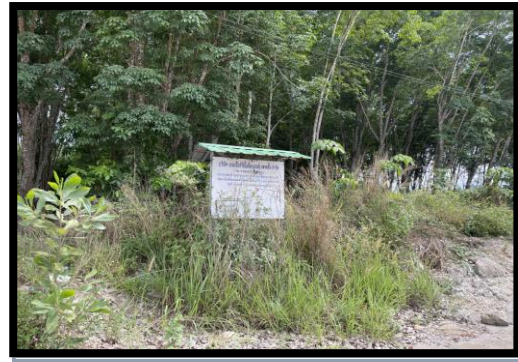
รูปที่ 2-8 ป้ายประทานบัตร

2. ทรัพยากรสิ่งแวดล้อมทางชีวภาพ		
1. ทางโครงการจะต้องกำหนดขอบเขต พื้นที่ในการเปิด หน้าเหมืองและกิจกรรม ต่างๆ โดยการแสดงสัญลักษณ์ หรือป้าย ให้เห็นได้อย่างชัดเจน	-ทางโครงการได้กำหนดขอบเขตพื้นที่เปิดหน้า เหมืองและกิจกรรมต่างๆ ให้อยู่ภายในพื้นที่ ประทานบัตรของโครงการ และมีป้ายแสดง อย่าง ชัดเจน (รูปที่ 2-6)

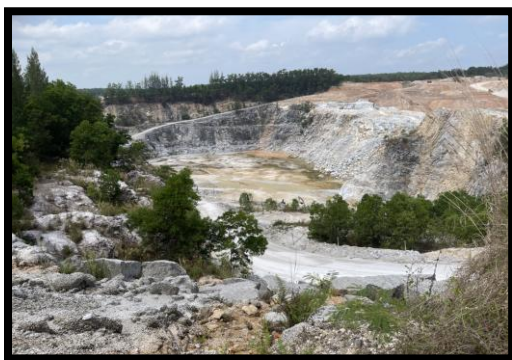
รูปที่ 2-13 ขุมเหมือง

1. ทรัพยากรสิ่งแวดล้อมทางกายภาพ		
1.1 ระยะดำเนินการทำเหมือง		
1. เปิดหน้าเหมืองไปตามทิศทางที่กำหนดตามแผนผัง โครงการ	- โครงการมีการเปิดหน้าเหมืองอยู่เฉพาะ ภายใน ขอบเขตพื้นที่ทำเหมืองในเขตแปลง ประทานบัตร ของโครงการ (รูปที่ 2-11)	-

มาตรการป้องกันและแก้ไข ผลกระทบสิ่งแวดล้อมที่กำหนด	รายละเอียดของการปฏิบัติ	เหตุผลที่ไม่ปฏิบัติ/ปฏิบัติไม่ครบ/ เปลี่ยนแปลงการปฏิบัติและ ข้อเสนอแนะ
2. กำหนดเปิดหน้าเหมืองโดยวิธีเหมือง หาบในลักษณะ แบบชั้นบันได (Benching Method) โดยให้แต่ละชั้นมี ความสูงไม่เกิน 5 เมตร และความกว้างไม่น้อยกว่า 5 เมตร พร้อมทั้งควบคุมความลาดชันรวมไม่เกิน 45 องศา	- โครงการได้ทำการเปิดหน้าเหมืองแบบ ชั้นบันได ที่มีความสูงประมาณ 5 เมตร และมี ความกว้าง ไม่น้อยกว่า 5 เมตร พร้อมทั้ง ควบคุมความลาดชัน ให้อยู่ในสภาพที่ปลอดภัย (รูปที่ 2-11)	-

1. ควบคุมความลาดชันของชั้นบันได บริเวณหน้าเหมือง และขอบบ่อเหมือง ไม่ให้เกิน 45 องศา	- โครงการมีการควบคุมลาดชันของชั้นบันได บริเวณหน้าเหมืองและขอบบ่อเหมืองให้อยู่ใน สภาพที่ปลอดภัย (รูปที่ 2-11)	-

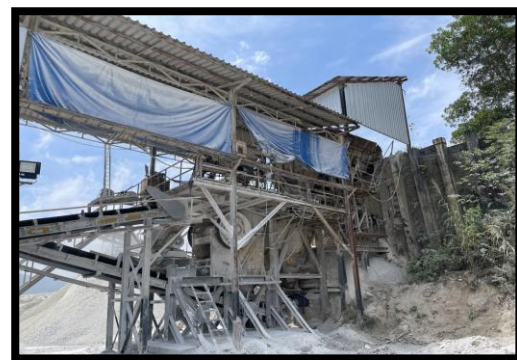
รูปที่ 2-14 โรงโม่ระบบปิด

1.3 โรงแต่งแร่		
1. โรงแต่งแร่ที่จะสร้างจะต้องจัดทำเป็น ระบบปิด คือ สร้างอาคารปิดคลุม 3 ด้าน และหลังคาปิดคลุม เครื่องมือบดย่อยแร่ ทั้งระบบ พร้อมทั้งติดตั้งเครื่องฉีด สเปรย์ น้ำบริเวณจุดต่างๆ ที่ก่อให้เกิดฝุ่นละอองทุกจุด	-ทางโครงการปรับปรุงโรงแต่งแร่เป็นระบบปิด และมีการติดตั้งเครื่องฉีดสเปรย์น้ำบริเวณที่ ก่อให้เกิดฝุ่นละออง เช่น บริเวณยังรับหินใหญ่ และปลายสายพานลำเลียง (รูปที่ 2-12)

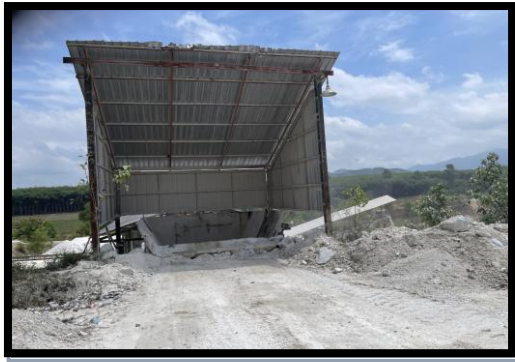
รูปที่ 2-15 ปากโมง

1.ทรัพยากรสิ่งแวดล้อมทางกายภาพ		
1.1สภาพภูมิอากาศ		
1.กำหนดตำแหน่งและขอบเขตของพื้นที่ ประกอบกิจกรรมที่เกี่ยวข้องกับการทำเหมือง ตามแผนผังโครงการให้ชัดเจนโดยเฉพาะ พื้นที่เวนเขตไม่ทำเหมืองเข้าใกล้ทางน้ำห้วย ด้วนด้านทิศตะวันออก และเส้นทาง สาธารณประโยชน์ด้านทิศใต้ในระยะ 50 เมตร	- ทางโครงการเวนเขตไม่ทำเหมืองเข้าใกล้ทางน้ำห้วย ด้วนด้านทิศตะวันออก ในระยะห่างที่น้อยกว่า50 เมตร บริเวณหลักหมุดที่ 2 และ 3 แต่มีแนวถนนที่ใช้ร่วมกัน ของกลุ่มเหมืองขวางกันตลอดแนวเขต และทาง โครงการได้ร่วมกับเหมืองแปลงข้างเคียง ปลุกต้นสน ประติพัทธ์ ไว้ตลอดแนวริมถนนเพื่อเป็นการกำหนด ขอบเขตพื้นที่ทำเหมืองให้ชัดเจน ส่วนเส้นทาง สาธารณประโยชน์ด้านทิศใต้ มีการเวนเขตไม่ทำเหมือง เข้าใกล้ในระยะ50 เมตร (รูปที่ 2-15)

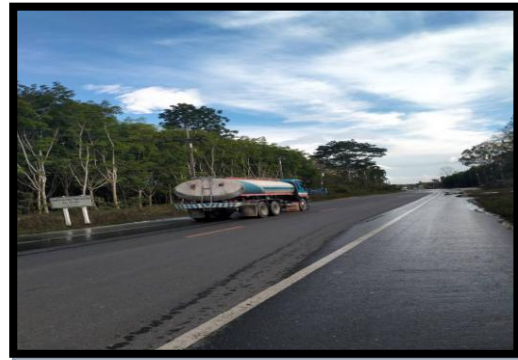
รูปที่ 2-18 รถพรมน้ำ

3. ฉีดพรมน้ำบริเวณหน้าเหมือง ลานเก็บ กองเปลือกดิน และเส้นทางลูกรังที่ใช้ในการ ขนส่งแร่เป็นประจำทุก วันที่มีการดำเนิน กิจกรรมการทำเหมือง	- มีการฉีดพรมน้ำบริเวณโรงแต่งแร่ บริเวณ หน้า เหมือง ลานเก็บกองเปลือกดิน และ เส้นทางลูกรัง ที่ใช้ในการขนส่งแร่ทุกวันที่มี การทำเหมืองและ ผลิตแร่	-

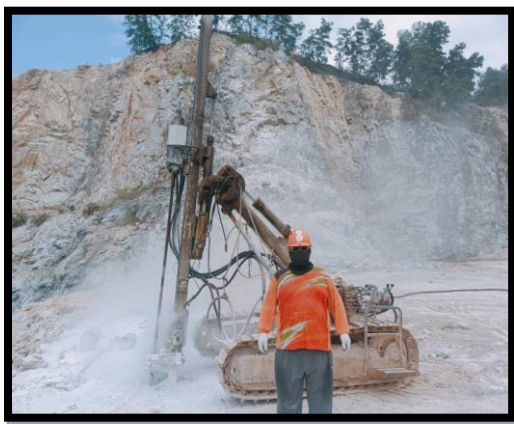
รูปที่ 2-19 เครื่องเจาะแรมี่ที่ตักฝุ่นและพนักงานใส่ชุด safety

2. ติดตั้งถุงกรองฝุ่นไว้ที่บริเวณเครื่องเจาะ รุระเบิด เพื่อ ป้องกันฝุ่นหินฟุ้งกระจาย	- ทางโครงการติดตั้งถุงกรองฝุ่น ไว้ที่บริเวณ เครื่องเจาะระเบิด เพื่อป้องกันการฟุ้ง กระจาย ของฝุ่นละออง (รูปที่ 2-17)	-

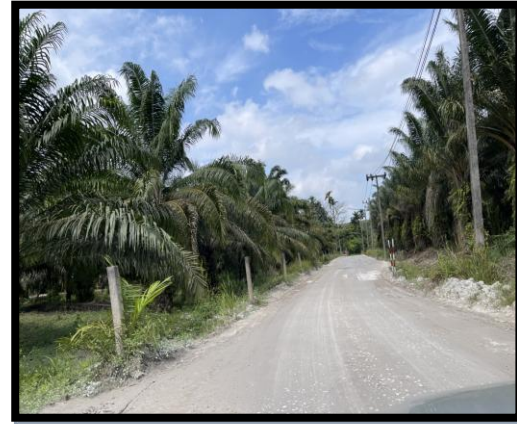
รูปที่ 2-20 ถนนชนสงฆ์

3.ปรับปรุงสภาพเส้นทางขนส่งแร่ช่วงที่ เป็น ถนนลูกรังให้มีความแข็งแรง และ เหมาะสม ต่อการใช้งาน	- มีการจัดสร้างเส้นทางขนส่งแร่ที่ตัดผ่าน สวนยางพารา ก่อนออกสู่ทางหลวงหมายเลข 4009 ให้เป็น ถนนลาดยาง แต่มีเพียงช่วงสั้นๆ เท่านั้นที่ยังเป็นหิน คลุกอัดแน่น ซึ่งมีสภาพ แข็งแรงใช้งานได้ดี (รูปที่ 2-18)

3. ดูแลรักษาสภาพเส้นทางลูกรังและ ดำเนินการ ปรับปรุงให้อยู่ในสภาพที่สามารถ ใช้งานได้ดี โดยหาก พบว่าบริเวณใดเกิดการ ชำรุดจะต้องดำเนินการ ซ่อมแซมทันที	-โครงการมีการปรับปรุงถนนช่วงก่อนถึงทาง หลวง หมายเลข 4009 ให้เป็นถนนลาดยาง (รูปที่ 2-18,2-20)	-

5. การคมนาคม		
- หากเส้นทางขนส่งแร่เกิดการชำรุดเสียหาย ทาง โครงการจะต้องรับผิดชอบในการ ดำเนินการเพื่อ ซ่อมแซมและปรับปรุงโดย ทันที ได้แก่ เส้นทาง ลูกรังขนส่งแร่	- โครงการปรับปรุงเส้นทางที่ใช้ในการขนส่งแร่ ให้สามารถใช้งานได้ดียิ่งขึ้น (รูปที่ 2-18)

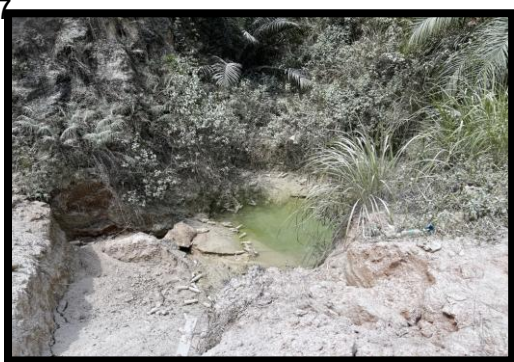
รูปที่ 2-21 บ่อดักตะกอน

มาตรการป้องกันและแก้ไข ผลกระทบสิ่งแวดล้อมที่กำหนด	รายละเอียดของการปฏิบัติ	เหตุผลที่ไม่ปฏิบัติ/ปฏิบัติไม่ครบ/ เปลี่ยนแปลงการปฏิบัติและ ข้อเสนอแนะ
3. จัดสร้างบ่อดักตะกอน จำนวน 2 บ่อ คือ บ1 บริเวณที่ เก็บกองเปลือกดิน, บ2 บริเวณโรงแต่งแร่ และ บ3 บริเวณ ที่ เก็บกองเปลือกดิน (เพิ่มเติม) ขนาด 30x60x2 เมตร	- ทางโครงการได้มีการสร้างบ่อดักตะกอน (11) ไว้ทางด้านทิศเหนือของพื้นที่โครงการ และสร้าง บ่อดักตะกอน (12) ไว้บริเวณโรงแต่งแร่ของ โครงการ (รูปที่ 2-19)

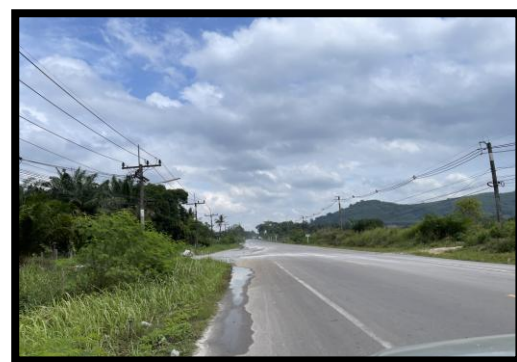
รูปที่ 2-22 เส้นทางเวียงสระ-สุราษฎร์ธานี

มาตรการป้องกันและแก้ไข ผลกระทบสิ่งแวดล้อมที่กำหนด	รายละเอียดของการปฏิบัติ	เหตุผลที่ไม่ปฏิบัติ/ปฏิบัติไม่ครบ/ เปลี่ยนแปลงการปฏิบัติและ ข้อเสนอแนะ
2. จัดทำป้ายสัญญาณเตือนภัย เช่น ระวัง และชะลอ ความเร็ว เป็นต้น บริเวณเส้นทางขนส่งแร่ เพื่อส่งเสริม ความปลอดภัย และ ช่วยลดอุบัติเหตุ	- โครงการได้จัดทำป้ายสัญญาณเตือนให้ระวัง รถบรรทุกเข้า-ออก บนทางหลวงเวียงสระ- สุราษฎร์ธานี

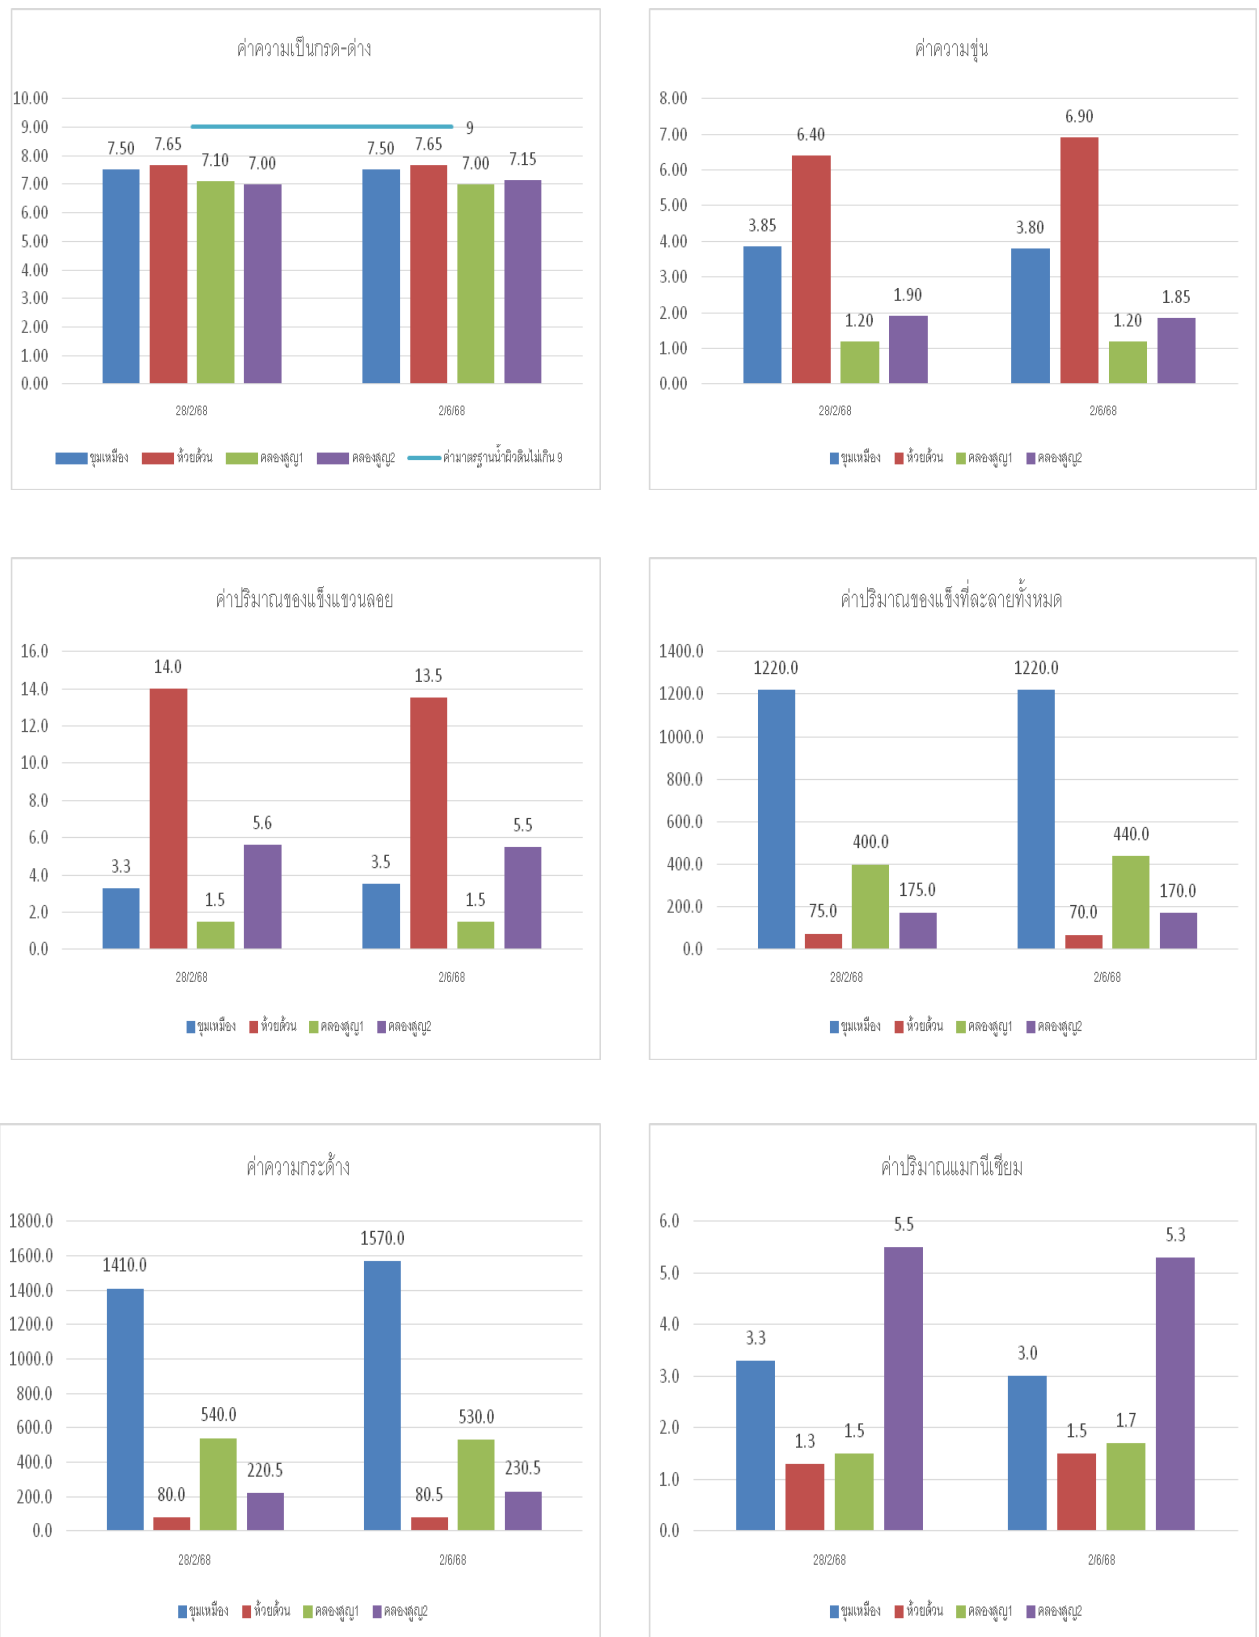
รูปที่ 2-24 กราฟแสดงการตรวจวัดคุณภาพน้ำผิวดินเดือนกุมภาพันธ์และมิถุนายนปี พ.ศ. 2568

st1 :ชุมชนเมืองของโครงการ st2 :ห้วยด้วน st3 :คลองสุญญ1 st4: คลองสุญญ 2

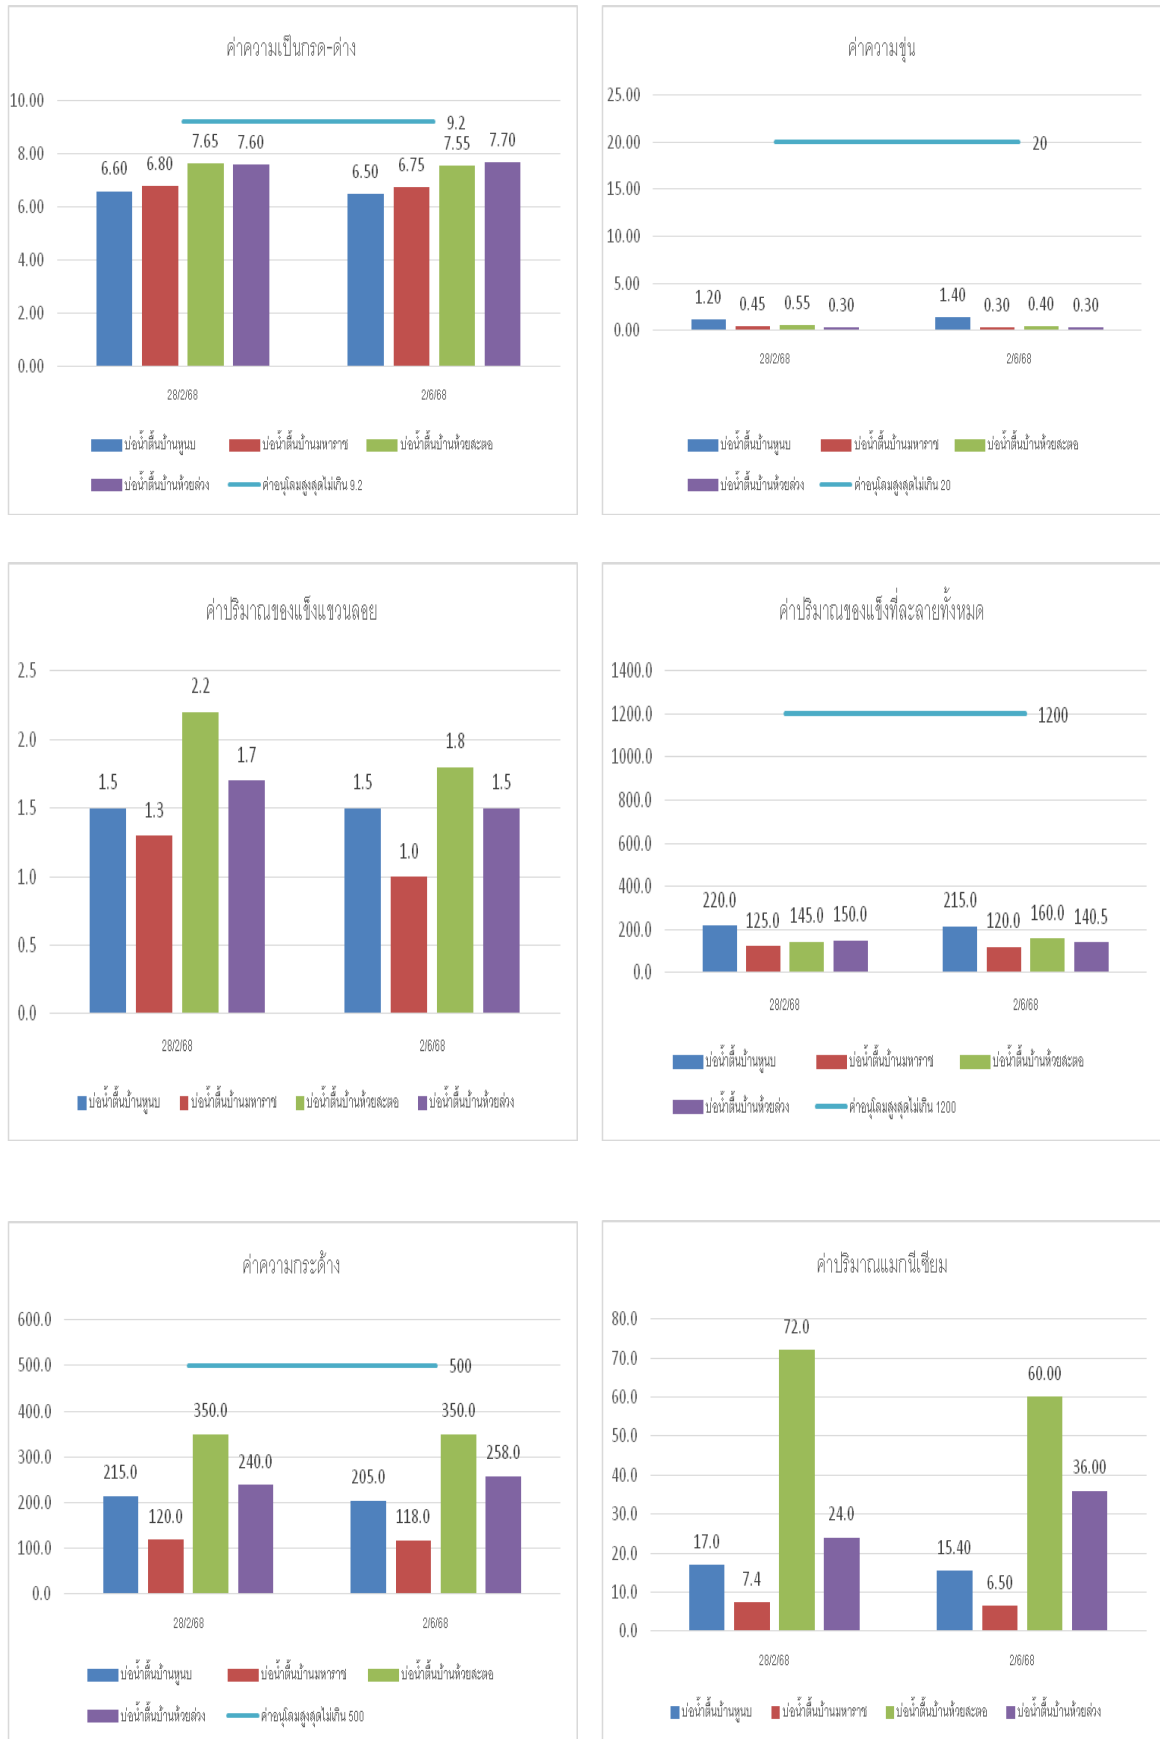
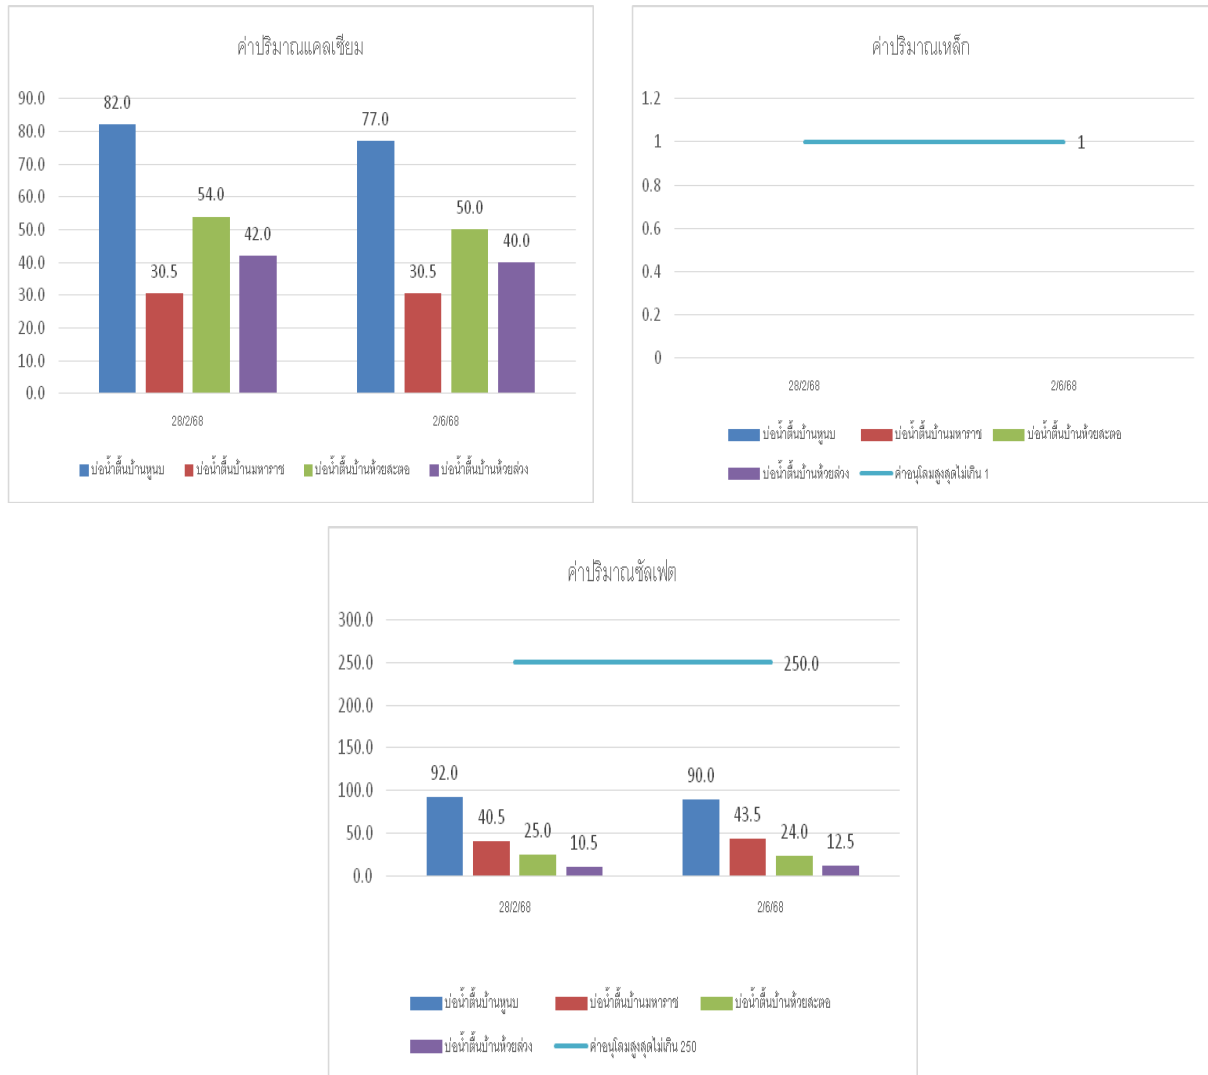
รูปที่ 2-25 กราฟแสดงการตรวจวัดคุณภาพน้ำใต้ดินเดือนกุมภาพันธ์และมิถุนายนปี พ.ศ. 2568

St1 : บ่อน้ำต้นบ้านหุบ St2 : บ่อน้ำต้นบ้านมหาราช St3 : บ่อน้ำต้นบ้านห้วยสะตอ St4 : บ่อน้ำต้นบ้านห้วยม่วง
