## บทที่ 2

### ผลการปฏิบัติตามมาตรการป้องกันและแก้ไขผลกระทบสิ่งแวดล้อม และมาตรการติดตามตรวจสอบผลกระทบสิ่งแวดล้อม

**ตารางที่ 2-1 ผลการตรวจสอบการปฏิบัติตามมาตรการและเงื่อนไขด้านสิ่งแวดล้อม  
สำหรับคำขอต่อยุประทานบัตรที่ 3/2553 (ประทานบัตรที่ 23437/15533)  
ของ ห้างหุ้นส่วนจำกัด อนุรักษ์ศิลา  
ที่ตำบลบางเตย อำเภอเมือง จังหวัดพังงา  
(ประเภทเหมืองแร่ : ชนิดแร่หินอุตสาหกรรมชนิดหินปูน เพื่ออุตสาหกรรมก่อสร้าง)**

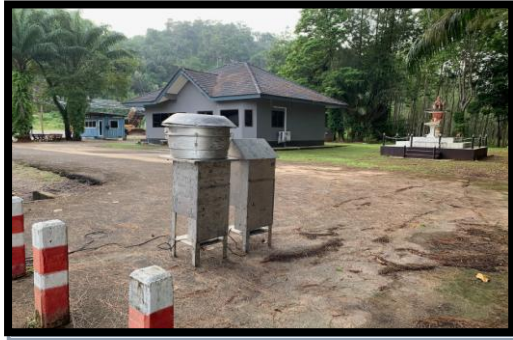
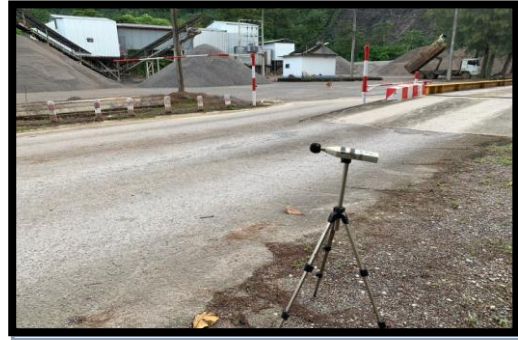
บริเวณโรงโม่หินณัฐพงศ์ศิลา

14.1 ให้ทำการติดตามตรวจวัดปริมาณฝุ่นละอองในอากาศ (TSP) ปริมาณฝุ่นที่มีขนาดเล็กกว่า 10 ไมครอน (PM10) และระดับความดังของเสียงเฉลี่ยใน 24 ชั่วโมง จำนวน 3 สถานี ได้แก่บริเวณโรงโม่หินของโครงการ บริเวณชุมชนบ้านบางเตยเหนือ และบ้านบางเตยกลาง โดยการตรวจวัดปีละ 2 ครั้ง ในเดือนมีนาคม-เมษายน และพฤศจิกายน-ธันวาคม	ดำเนินการโดยบริษัท อะตอม เอ็นไวรอนเมนทอล คอนซัลแตนท์ จำกัด

## รูปที่ 2-2 การตรวจวัดคุณภาพอากาศ และเสียง

**บริเวณโรงโม่ณัฐพงศ์ศิลา :** ตรวจวัดปริมาณฝุ่นละออง (TSP) ได้เท่ากับ 0.188 มิลลิกรัม/ลูกบาศก์เมตร

**บริเวณโรงโม่ณัฐพงศ์ศิลา :** ตรวจวัดปริมาณฝุ่นละอองขนาดเล็กกว่า 10 ไมครอน (PM10) ได้เท่ากับ 0.071 มิลลิกรัม/ลูกบาศก์เมตร

**โรงโม่หินญัฐพงศ์ศิลา** : ผลตรวจวัดระดับเสียงเฉลี่ย 1 ชั่วโมง (Leq. 1 hr.) พบว่ามีค่าอยู่ในช่วง 49.2-64.5 dBA โดยมีค่าระดับเสียงเฉลี่ย 24 ชั่วโมง (Leq. 24 hrs.) เท่ากับ 59.8 dBA และค่าระดับเสียงสูงสุด (Lmax) พบว่ามีค่าอยู่ในช่วง 62.7-88.8 dBA

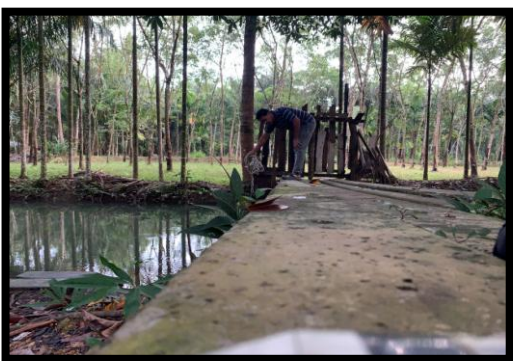
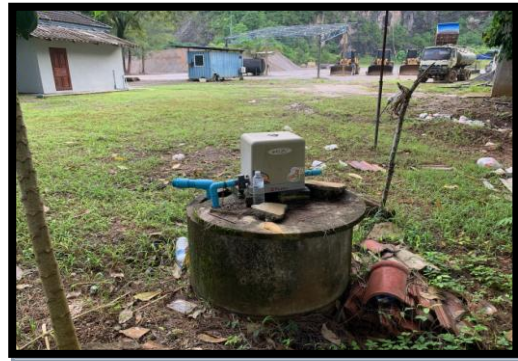
## รูปที่ 2-3 การเก็บตัวอย่างน้ำ

คลองบางเตย

บ่อน้ำตื้นโรงโม่หินณัฐพงศ์ศิลา

14.3 ให้ติดตามตรวจสอบคุณภาพน้ำจำนวน 4 สถานี ได้แก่คลอง บางเตย บ่อน้ำต้นบ้านบางเตยเหนือ บ่อน้ำต้นบางบางเตยกลาง และบ่อน้ำต้นโรงโม่หินญัฐพงศ์ศิลา ละ 2 ครั้ง ในช่วงเดือนมีนาคม ถึงเมษายน และในช่วง เดือนพฤศจิกายนถึงธันวาคม โดย ตรวจวัดค่าความเป็นกรด-ด่าง (pH) ปริมาณตะกอนแขวนลอย (Suspended Solids) ความขุ่น (Turbidity) ปริมาณตะกอน ละลายทั้งหมด (Total Dissolved Solids) ค่าความกระด้าง รวม (Total Hardness) ปริมาณเหล็ก (Iron ; Fe) และปริมาณ ซัลเฟต (Sulfate)	ดำเนินการโดยอะตอม เอ็นไวรอน เมนทอล คอนซัลแตนท์ จำกัด

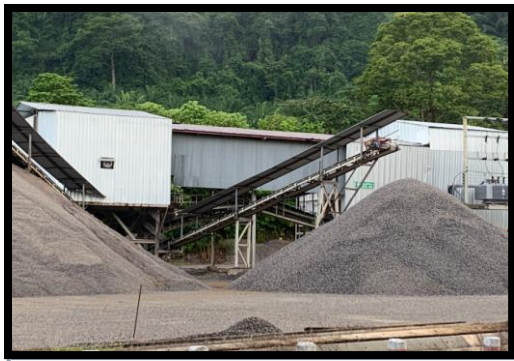
รูปที่ 2-6 โรงโม่หิน

8.โรงโม่หินของโครงการจะต้องมีการบำรุงรักษา ระบบป้องกันและกำจัดฝุ่นให้มีประสิทธิภาพดีอยู่ เสมอ ทั้งการปิดคลุมอุปกรณ์และระบบสเปียร์น้ำที่ จุดกำเนิดฝุ่นต่างๆ และจะต้องเปิดใช้ตลอดเวลาที่ ทำการโม่ บด ย่อยหิน ตามประกาศกรม อุตสาหกรรมพื้นฐานและการเหมืองแร่ เรื่อง ให้โรง โม่บดหรือย่อยหินมีระบบป้องกันผลกระทบส่ง แวดล้อม ลงวันที่ 12 มกราคม 2558 อย่าง ครบถ้วนโดยเคร่งครัด	-โรงโม่หินของโครงการจะต้องมีการ บำรุงรักษาระบบป้องกันและกำจัดฝุ่นให้มี ประสิทธิภาพดีอยู่เสมอ ทั้งการปิดคลุม อุปกรณ์และระบบสเปียร์น้ำที่จุดกำเนิดฝุ่น ต่างๆ

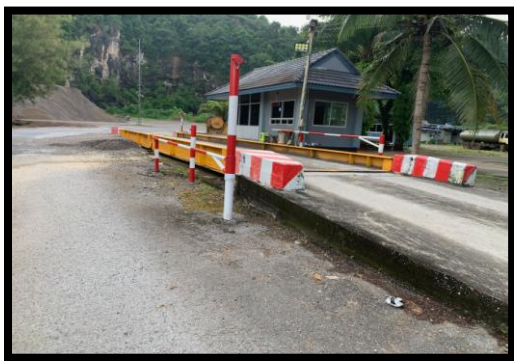
รูปที่ 2-8 ที่ซังน้ำหนัก

6. ในการขนส่งแร่ออกจำหน่ายให้ควบคุมน้ำหนักบรรทุกและความเร็วของรถบรรทุกแร่ให้อยู่ในพิกัดที่ทางราชการกำหนดไว้ และการบรรทุกแร่ออกจากโรงโม่หินจะต้องใช้ผ้าใบปิดคลุมเพื่อลดการฟุ้งกระจายของฝุ่นละอองและการกระเด็นของเศษหิน และห้ามมิให้มีการขนส่งแร่ในช่วงเวลา 07.00-08.00 น. และ 15.00-16.30 น. ซึ่งเป็นช่วงที่นักเรียนและประชาชนเดินทางไป-กลับจากโรงเรียนและที่ทำงาน	-การขนส่งแร่ออกจำหน่ายได้ควบคุมน้ำหนักบรรทุกและความเร็วของรถบรรทุกแร่ให้อยู่ในพิกัดที่ทางราชการกำหนดไว้ และการบรรทุกแร่ออกจากโรงโม่หินใช้ผ้าใบปิดคลุมเพื่อลดการฟุ้งกระจายของฝุ่นละอองและการกระเด็นของเศษหิน และห้ามมิให้มีการขนส่งแร่ในช่วงเวลา 07.00-08.00 น. และ 15.00-16.30 น.

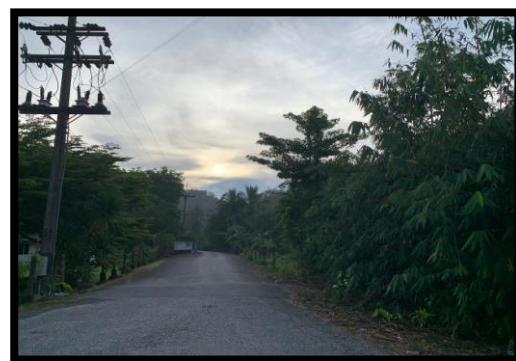
รูปที่ 2-9 แนวต้นไม้

15. ให้ทำการฟื้นฟูสภาพพื้นที่ที่ใช้ในการทำเหมืองควบคู่ไปกับ การทำเหมือง ดังนี้ 15.1 บริเวณที่ใช้ในการทำเหมืองแร่และกิจกรรมที่เกี่ยวข้อง ให้พยายามรักษาสภาพเดิมไว้และปลูกต้นไม้เสริมให้หนาแน่น	-มีการฟื้นฟูสภาพพื้นที่ที่ใช้ในการทำ เหมืองควบคู่ไปกับการทำเหมือง

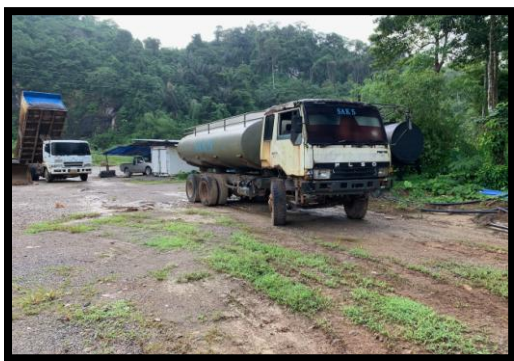
รูปที่ 2-10 รถขนส่งน้ำ

มาตรการป้องกันและแก้ไข ผลกระทบสิ่งแวดล้อมที่กำหนด	รายละเอียดของการปฏิบัติ	เหตุผลที่ไม่ปฏิบัติ/ปฏิบัติไม่ครบ/ เปลี่ยนแปลงการปฏิบัติและ ข้อเสนอแนะ
7.ให้ฉีดพรมน้ำเพื่อลดการฟุ้งกระจายของฝุ่น ละอองบริเวณหน้าเหมือง โรงโม่หิน เส้นทาง ลำเลียงแร่ภายในโครงการ และเส้นทางขนส่งแร่ ช่วงที่ผ่านชุมชน ตามความเหมาะสมกับภูมิอากาศ และปรับปรุงเส้นทางขนส่งแร่ให้เป็นถนนลาดยาง หรือถนนหินบดอัดแน่น รวมทั้งตรวจสอบและ ปรับปรุงซ่อมแซม เส้นทางขนส่งแร่ให้อยู่ในสภาพที่ ใช้งานได้ดีอยู่เสมอ	-ฉีดพรมน้ำเพื่อลดการฟุ้งกระจายของฝุ่น ละอองบริเวณหน้าเหมือง โรงโม่หิน เส้นทางลำเลียงแร่ภายในโครงการ และ เส้นทางขนส่งแร่ช่วงที่ผ่านชุมชน ตาม ความเหมาะสมกับภูมิอากาศ

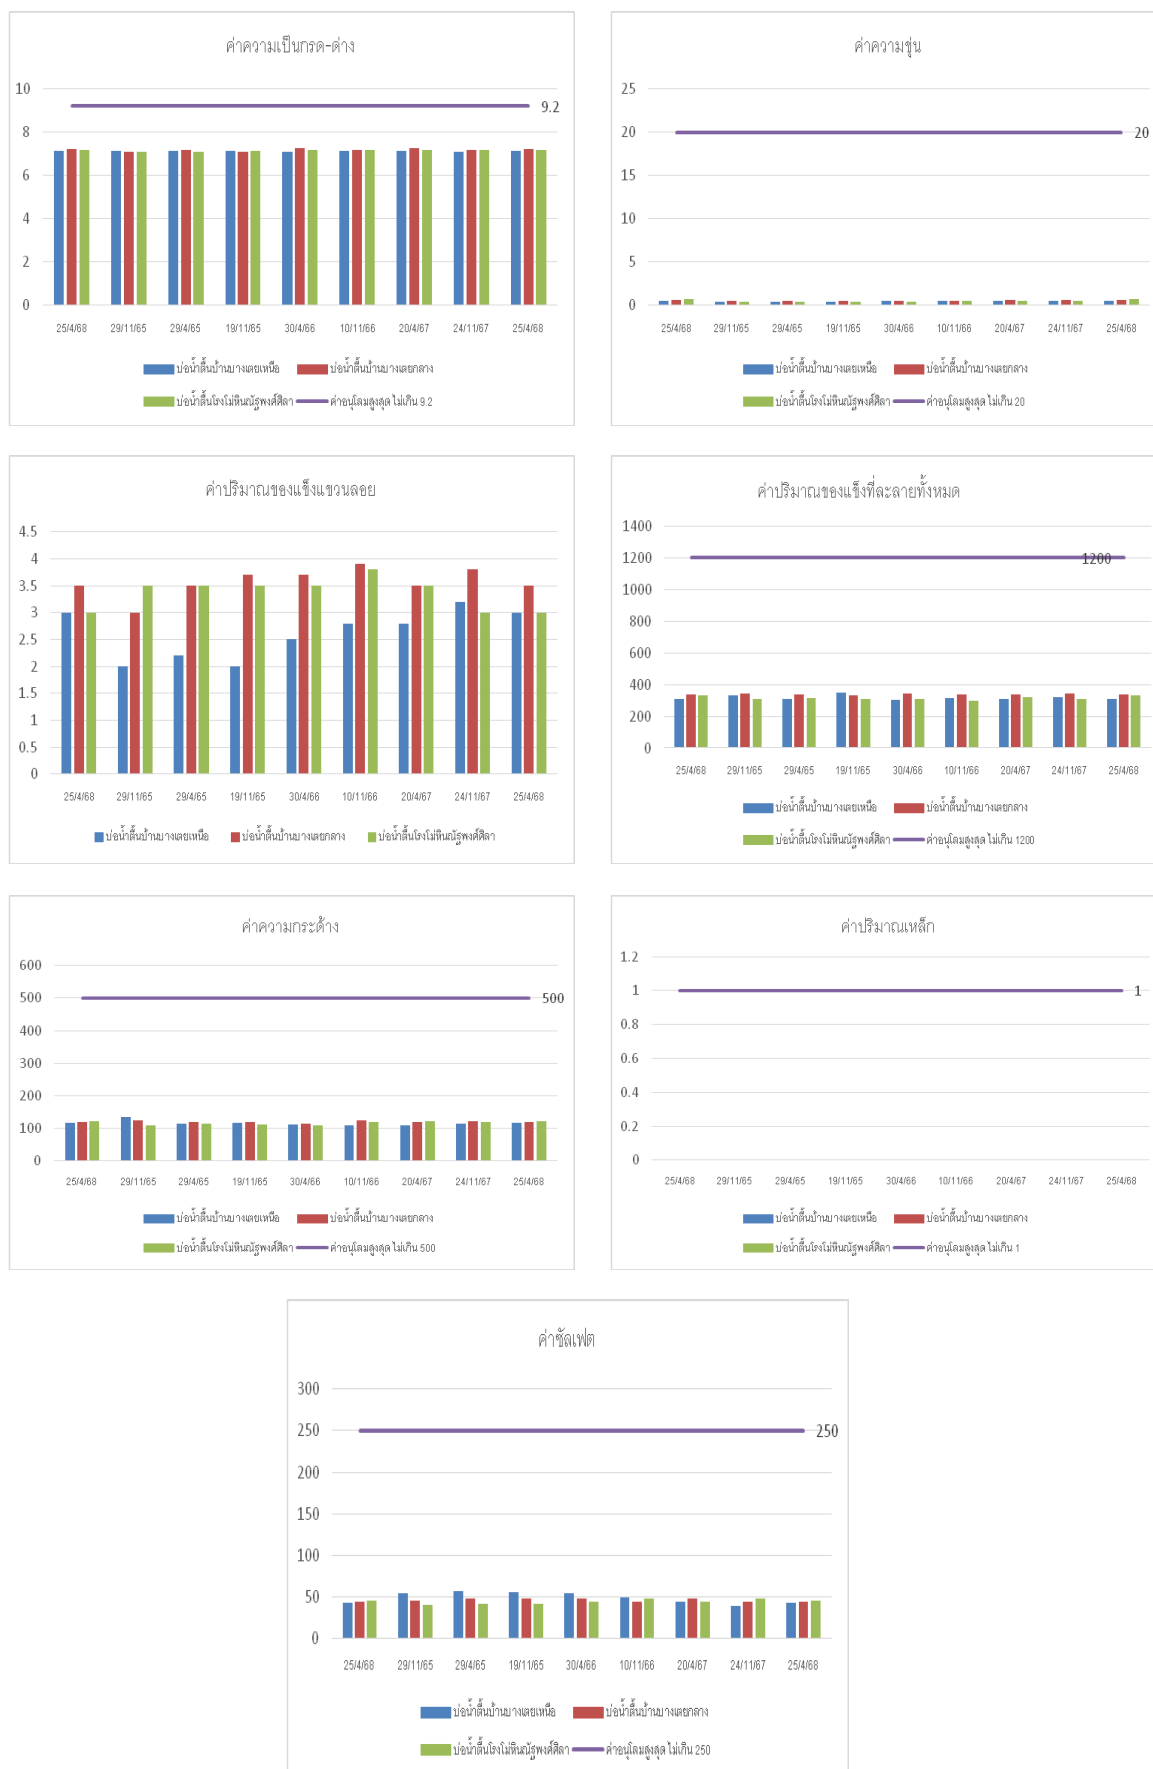
รูปที่ 2-16 กราฟแสดงการตรวจวัดคุณภาพน้ำใต้ดินเดือนเมษายน พ.ศ.2568
