การปฏิบัติตามมาตรการป้องกันและแก้ไขผลกระทบสิ่งแวดล้อม

ตารางที่ 2.1-1 ผลการปฏิบัติตามมาตรการป้องกันและแก้ไขผลกระทบสิ่งแวดล้อม (ระยะก่อสร้าง) โครงการอ่างเก็บน้ำบ้านป่าละอูอันเนื่องมาจากพระราชดำริ จังหวัดประจวบคีรีขันธ์

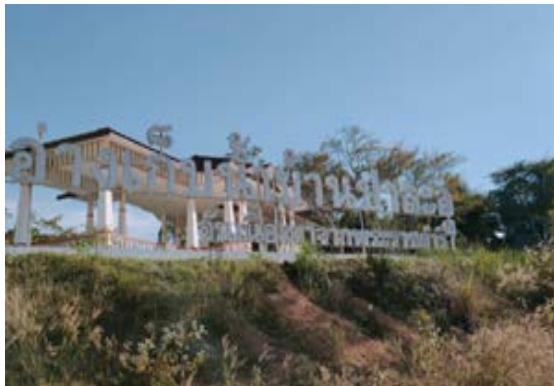
<p>ภาพที่ 2-1 การปรับปรุงภูมิทัศน์บริเวณพื้นที่ห้วยงาน</p>	
<p>1.2 สภาพภูมิอากาศและอุทกนิยมนิเวศวิทยา</p> <p>1) หลีกเลี่ยงการก่อสร้างในช่วงฤดูฝน</p> <p>2) จัดทำระบบน้ำบริเวณถนนทางเข้าพื้นที่ก่อสร้างของโครงการที่ยังไม่ได้ก่อสร้างผิวทางถาวรอย่างสม่ำเสมอ เพื่อป้องกันการพังกระจายของฝุ่นละออง</p> <p>3) ควบคุมความเร็วของรถบรรทุกวัสดุอุปกรณ์ก่อสร้างของโครงการไม่เกิน</p>	<p>1) หยุดดำเนินกิจกรรมการก่อสร้างเกี่ยวกับงานดินชั่วคราว เมื่อเข้าสู่ฤดูฝน</p> <p>2) ระหว่างการก่อสร้างถนนทดแทนมีการฉีดพรมน้ำเพื่อป้องกันการพังกระจายของฝุ่นละอองบริเวณพื้นที่ที่ดำเนินการ</p>

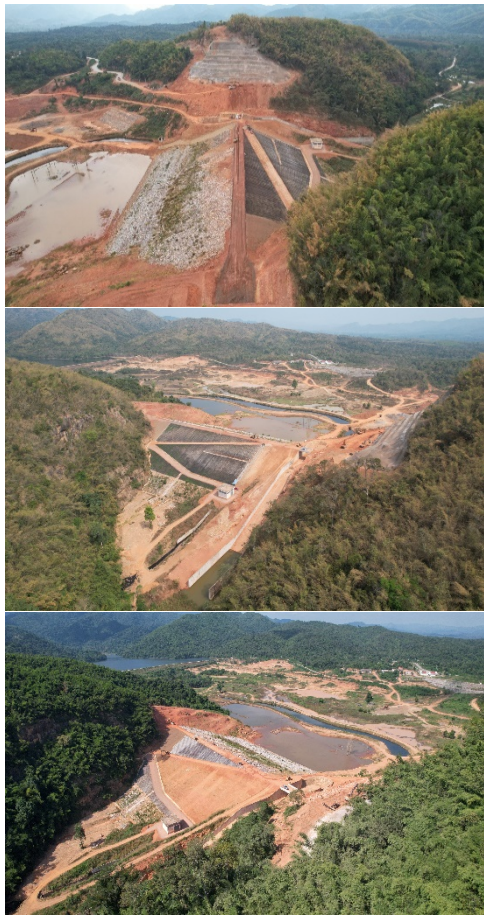
<p>ภาพที่ 2-4 การเบี่ยงลำนํ้าธรรมชาติจากอ่างเก็บน้ำเดิม (อ่างเก็บน้ำห้วยป่าเลา) ออกจากพื้นที่ก่อสร้างตักตะกอนก่อนระบายผ่านอาคารระบายลงลำนํ้าเดิม (River Outlet)</p>

มาตรการป้องกันและแก้ไขผลกระทบสิ่งแวดล้อม	ผลการปฏิบัติตามมาตรการ	ปัญหา และแนวทางแก้ไข
	  <p>ภาพที่ 2-3 การปิดกั้นลำน้ำ และการผันน้ำออกจากพื้นที่ก่อสร้าง</p> <p>2) ดำเนินการเบี่ยงลำน้ำธรรมชาติจากอ่างเก็บน้ำเดิม (อ่างเก็บน้ำห้วยป่าเลา) เนื่องจากการก่อสร้างทำนบกั้นหลักจำเป็นต้องดำเนินการปิดช่องลำน้ำเดิม โดยได้ดำเนินการสร้างคันดินเส้นทางเบี่ยงลำน้ำออกจากพื้นที่ก่อสร้างผ่านท่อลอดตักตะกอนก่อนระบายผ่านอาคารระบายลงลำน้ำเดิม (River Outlet)</p>

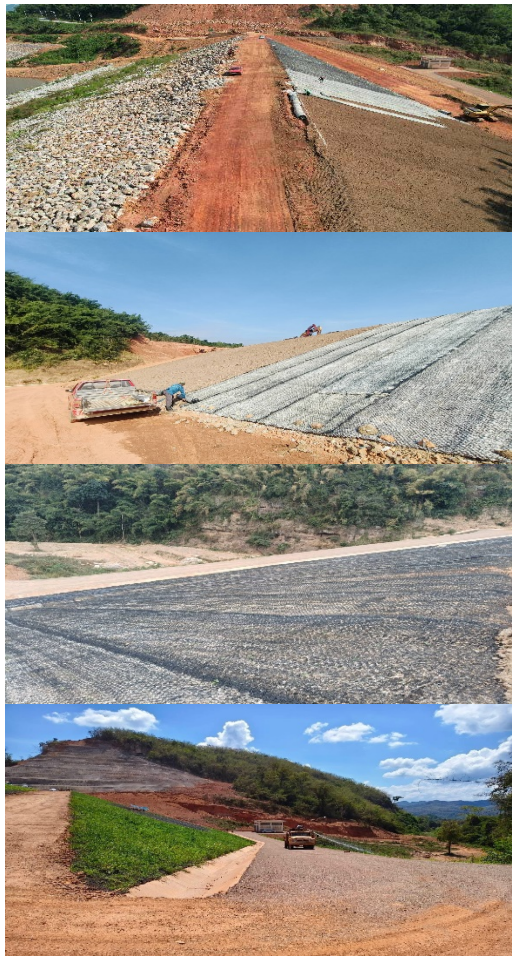
<p>ภาพที่ 2-7 การป้องกันการชะล้างพังทลายของดิน โดยการใช้การปลูกพืชคลุมดินประเภทหญ้าบริเวณทำนบกั้นดิน</p>

1.6 ดินและคุณสมบัติของดิน 1) กิจกรรมการก่อสร้างห้วยงาน ทำนบดินปิดช่องเขาต่ำและอาคารประกอบ เช่น งานถางป่า ขุดลอกหน้าดินและงานขุดดิน จะต้องเร่งดำเนินการให้แล้วเสร็จในช่วงหน้าแล้ง ทั้งนี้เพื่อป้องกันการชะล้างพังทลายของดินและพัดพาสิ่งสกปรก 2) บริเวณที่มีโอกาสเกิดการชะล้างพังทลายของดินหรือบริเวณกองมูลดินที่เกิดจากการชะล้างควรดำเนินการจัดให้มีคันดินรางระบายน้ำและบ่อดักตะกอนรวบรวมน้ำลงสู่บ่อดักตะกอนก่อนระบายลงสู่แหล่งน้ำสาธารณะ 3) บริเวณขอบอ่างเก็บน้ำควรอนุรักษ์พืชคลุมดินและควรปลูกหญ้าแฝกในพื้นที่ลาดชันที่ง่ายต่อการชะล้างพังทลายเพื่อป้องกันการชะล้างพังทลายของดิน 4) ภายหลังการก่อสร้างเสร็จแล้ว บริเวณพื้นที่ก่อสร้างที่มีการเปิดหน้าดินต้องปรับแต่งพื้นที่และจัดให้เรียบร้อย พร้อมปลูกพืชคลุมดินประเภทหญ้า หรือไม้ประดับต่างๆ	1) กิจกรรมการก่อสร้างที่เกี่ยวข้องกับการขุดหน้าดินและงานขุดดิน ดำเนินการในช่วงฤดูแล้งเท่านั้น 2) ภายหลังการก่อสร้างแล้วเสร็จกรมชลประทานมีแผนปรับภูมิทัศน์พื้นที่พร้อมปลูกพืชคลุมดินประเภทหญ้า หรือไม้ประดับต่างๆ บริเวณขอบอ่างเก็บน้ำทำนบดินช่องเขาต่ำและทำนบดินเขื่อนหลัก เพื่อป้องกันการชะล้างพังทลายของดิน โดยใช้วัสดุป้องกันน้ำกัดเซาะและอนุรักษ์ธรรมชาติ TYPE D (ภาพที่ 2-7)

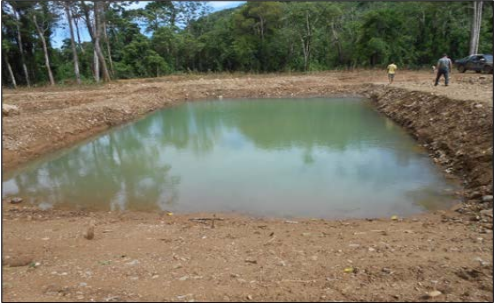
<p>ภาพที่ 2-19 สร้างแหล่งน้ำให้กับสัตว์ป่า เมื่อปี 2564</p>

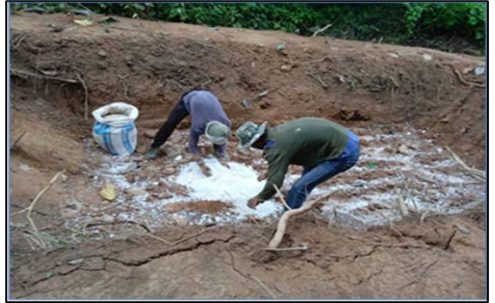
<p>ภาพที่ 2-20 สร้างแหล่งอาหาร (โป่งเทียม) ให้กับสัตว์ป่าเมื่อปี 2565</p>

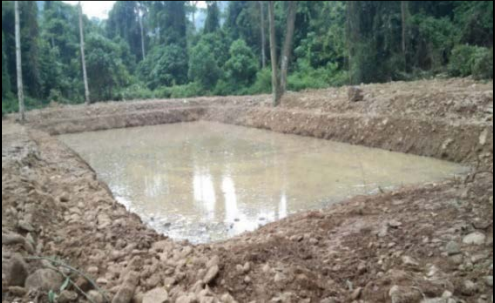
<p>ภาพที่ 2-21 สร้างแหล่งน้ำให้กับสัตว์ป่า เมื่อปี 2565</p>
