2.1 ผลการดำเนินงานตามมาตรการป้องกันและแก้ไขผลกระทบสิ่งแวดล้อม

รายงานผลการปฏิบัติตามมาตรการป้องกันและแก้ไขผลกระทบสิ่งแวดล้อมและมาตรการติดตามตรวจสอบผลกระทบสิ่งแวดล้อม

โครงการอ่างเก็บน้ำน้ำป้อนเนื่องมาจากพระราชดำริ จังหวัดพะเยา ฉบับที่ 1 ประจำปี 2568

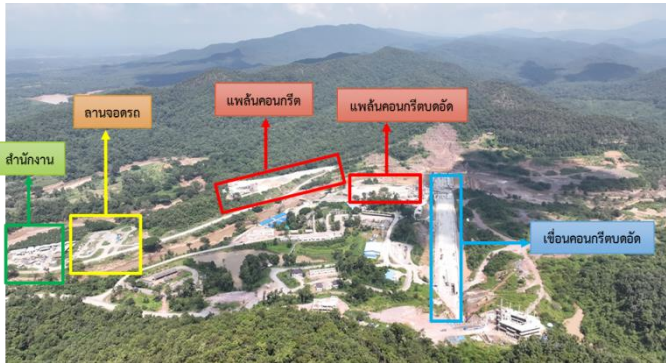
ปลูกพืชยืนต้นปกคลุมดินที่มีการขุดเปิดหน้าดินที่ไม่ถูกน้ำท่วมเมื่อสิ้นสุดกิจกรรมการขุดและเคลื่อนย้ายดินให้ทำการปลูกพืชคลุมดินเพื่อป้องกันการชะล้างพังทลายของดิน	<ul style="list-style-type: none"> ในการดำเนินการก่อสร้างทางโครงการได้มีการปรับระดับของพื้นที่และก่อสร้างหัวงานและที่ทำการ ตัดไม้บางส่วนที่ไม่เกี่ยวข้องที่จะใช้พื้นที่จะเว้นไว้ และปลูกไม้เสริมในส่วนที่ว่างและไม่ได้ใช้ประโยชน์พร้อมทั้งปลูกหญ้า รวมทั้งได้ดำเนินการปลูกพืชคลุมดินบริเวณรอบๆ โครงการเพื่อป้องกันการชะล้างพังทลายของหน้าดิน ปลูกหญ้าแฝกบริเวณทางลาดชัน ไหล่ถนน ช่วยในการป้องกันการชะล้างพังทลายของดินและช่วยกักเก็บน้ำไว้ในดิน

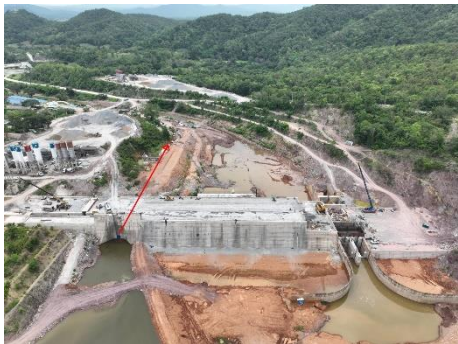
ตารางที่ 2.1-1 สรุปรายละเอียดมาตรการป้องกันและแก้ไขผลกระทบสิ่งแวดล้อม (ระยะก่อสร้าง) โครงการอ่างเก็บน้ำน้ำป้อนเนื่องมาจากพระราชดำริ จังหวัดพะเยา กรมชลประทาน ระหว่างเดือนมกราคม – มิถุนายน 2568		
มาตรการป้องกันและแก้ไขผลกระทบสิ่งแวดล้อม	รายละเอียดผลการปฏิบัติตามมาตรการป้องกันฯ	ปัญหา อุปสรรค และแนวทางแก้ไข
<p>ลำน้ำน้ำป้อนสูงส่งด้านท้ายน้ำให้เกิดขึ้นน้อยที่สุด</p> <p>ดำเนินการก่อสร้างตัวเขื่อนหลักในช่วงฤดูแล้ง (ธ.ค.-เม.ย.) และกำหนดให้ผู้รับเหมาก่อสร้างวางท่อผันน้ำขนาดเส้นผ่าศูนย์กลางไม่น้อยกว่า 2.0 ม. และให้รับถมดินกลับและบดอัดดินหลังท่อผันน้ำเพียงบางส่วน และส่วนบนด้านหลังของท่อผันน้ำจะต้องทำเป็นร่องน้ำเปิดรูปสี่เหลี่ยมคางหมูลึก 5-6 ม. ซึ่งขนาดของท่อผันน้ำที่กำหนดนี้ จะทำให้ปริมาณน้ำในลำน้ำน้ำป้อนผันน้ำได้ประมาณ 10 ลบ.ม./วินาที ส่วนกรณีมีปริมาณน้ำหลากในช่วงฤดูแล้งมากกว่าความสามารถที่ท่อผันน้ำจะรับได้ จะผันน้ำผ่านร่องน้ำเปิดบนด้านหลังท่อผันน้ำได้ ซึ่งสามารถผันปริมาณน้ำหลากสูงสุดในช่วงฤดูแล้งประมาณ 5 เดือน (ธ.ค.-เม.ย.) ในรอบ 2-5 ปี ได้อย่างปลอดภัย</p>	<ul style="list-style-type: none"> - ดำเนินการก่อสร้างตัวเขื่อนหลักสอดคล้องกับฤดูกาล - ปัจจุบันมีการก่อสร้างอาคารผันน้ำ (river outlet) จึงระบายน้ำลงลำน้ำเดิมผ่านท่อส่งน้ำเข้าระบบชลประทานไปยังพื้นที่ท้ายน้ำ ไม่ได้ปิดกั้นลำน้ำป้อน

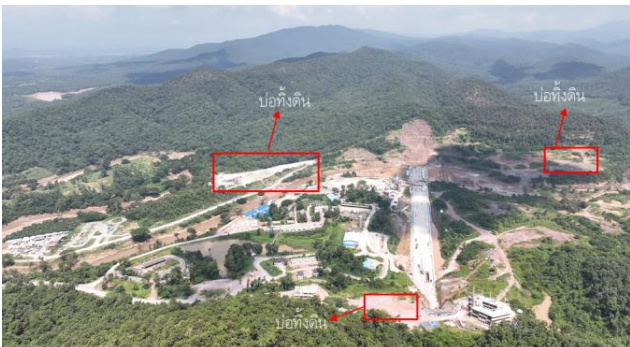
<p>การขุดหรือเคลื่อนย้ายดินและหินบริเวณหัวงานเขื่อน ทำนบดินปิดกั้นลำน้ำเดิม แนวท่อผันน้ำ และลำเหมืองฝาย ฯลฯ ให้ดำเนินการเคลื่อนย้ายไปกองเก็บไว้ยังสถานที่ที่จัดเตรียมไว้ รวมทั้งต้องปฏิบัติตามมาตรการป้องกันไม่ให้เศษดินและหินพังทลายลงสู่แหล่งน้ำและกีดขวางการไหลของน้ำตามธรรมชาติ</p>	<ul style="list-style-type: none"> - ดำเนินการเคลื่อนย้ายดินและหินจากการก่อสร้างกองเก็บไว้ในบริเวณที่จัดเตรียมไว้ - ดินและหินจากการขุดเปิดหน้าดิน นำมาปรับระดับ ปรับพื้นที่ทำการและบริเวณรอบๆ โครงการ

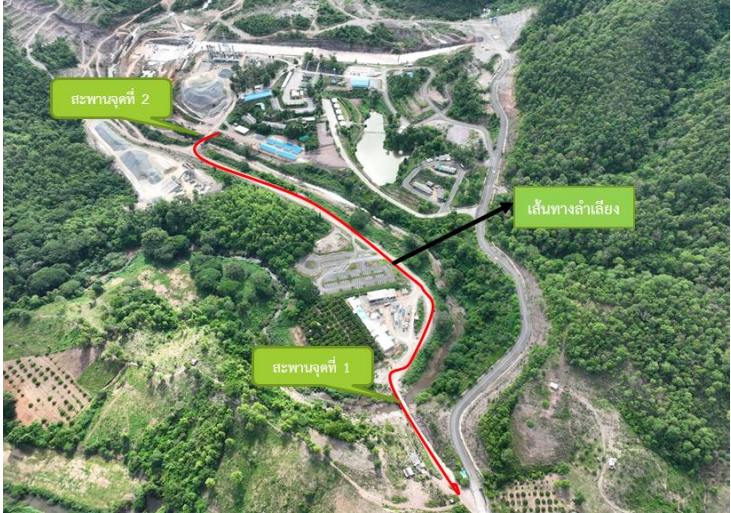
ตารางที่ 2.1-1 สรุปรายละเอียดมาตรการป้องกันและแก้ไขผลกระทบสิ่งแวดล้อม (ระยะก่อสร้าง) โครงการอ่างเก็บน้ำน้ำป้อนเนื่องมาจากพระราชดำริ จังหวัดพะเยา กรมชลประทาน ระหว่างเดือนมกราคม – มิถุนายน 2568		
มาตรการป้องกันและแก้ไขผลกระทบสิ่งแวดล้อม	รายละเอียดผลการปฏิบัติตามมาตรการป้องกันฯ	ปัญหา อุปสรรค และแนวทางแก้ไข
การปรับถมพื้นที่เพื่อปรับปรุงถนนเข้าสู่พื้นที่ก่อสร้าง/ห้วงงานโครงการ จำเป็นต้องจัดให้มีสะพานหรือท่อลอดในบริเวณทางน้ำธรรมชาติตัดผ่านตามความเหมาะสมเพื่อป้องกันปัญหาการกีดขวางการไหลของน้ำตามธรรมชาติ	<p>- ดำเนินการปรับปรุงถนนเดิมและตัดถนนใหม่เพื่อเข้าห้วงงานโครงการ เป็นระยะทาง 7.5 กิโลเมตร และในจุดที่ตัดผ่านลำน้ำปี้ มีการก่อสร้างสะพานข้ามลำน้ำปี้ จำนวน 2 จุด เพื่อป้องกันการกีดขวางทางน้ำ</p>

<p>สะพานชั่วคราวข้ามลำน้ำปี้จุดที่ 1</p> <p>สะพานชั่วคราวข้ามลำน้ำปี้จุดที่ 2</p>

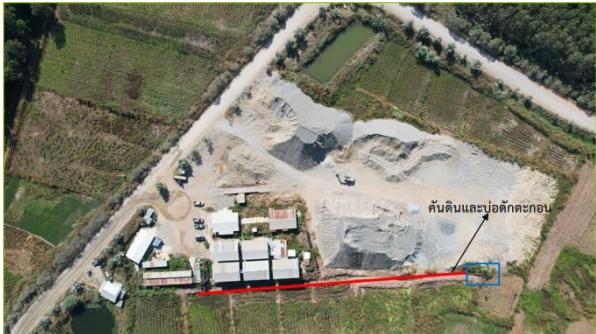
1.4 คุณภาพน้ำผิวดิน		
กำหนดตำแหน่งที่พักคนงานและสำนักงานในบริเวณพื้นที่ก่อสร้าง ให้อยู่ห่างจากแหล่งน้ำหรือลำห้วยสาขา ไม่น้อยกว่า 50 เมตร โดยให้สร้างคันดินล้อมรอบและก่อสร้างบ่อดักไขมันและตะกอน เพื่อรองรับน้ำฝนและน้ำไหลบ่าหน้าดิน	<p>- ผู้รับจ้างจัดให้มีบ้านพักของคนงาน สำนักงานบริเวณพื้นที่ก่อสร้าง และดำเนินการสร้างคันดินและบ่อดักตะกอนบริเวณบ้านพักคนงาน เพื่อรองรับน้ำฝนและน้ำไหลบ่าหน้าดิน</p>

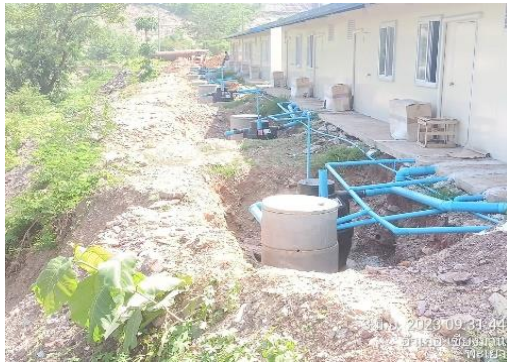
ดำเนินการติดตั้งระบบบำบัดขนิด On-site Treatment สำหรับสำนักงานและบ้านพักพนักงาน ซึ่งประกอบด้วย บ่อดักตะกอน บ่อดักไขมัน ถังเกรอะ และบ่อดักน้ำ ส่วนน้ำทิ้งที่ผ่านการบำบัดแล้วให้น้ำไปรดสนามหญ้าและไม่ประดับต่อไป	<p>- ผู้รับจ้างจัดให้มีระบบบำบัดน้ำเสียสำเร็จรูป ขนาด 2,000 ลิตร บริเวณบ้านพักคนงาน</p>

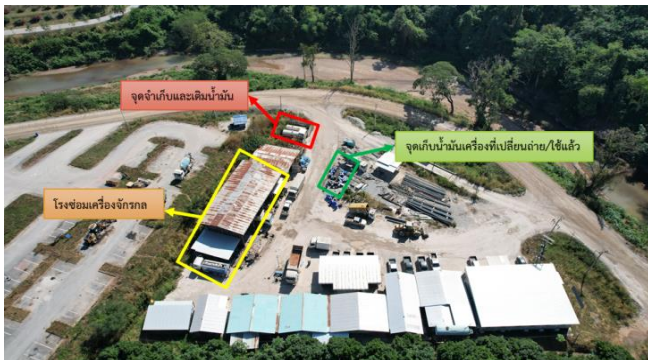
<p>ตารางที่ 2.1-1 สรุปรายละเอียดมาตรการป้องกันและแก้ไขผลกระทบสิ่งแวดล้อม (ระยะก่อสร้าง)</p> <p>โครงการอ่างเก็บน้ำน้ำป้อนเนื่องมาจากพระราชดำริ จังหวัดพะเยา กรมชลประทาน ระหว่างเดือนมกราคม – มิถุนายน 2568</p>		
มาตรการป้องกันและแก้ไขผลกระทบสิ่งแวดล้อม	รายละเอียดผลการปฏิบัติตามมาตรการป้องกันฯ	ปัญหา อุปสรรค และแนวทางแก้ไข
<p>ให้ดำเนินการออกแบบระบบป้องกันการรั่วไหลของน้ำมันลงสู่แหล่งน้ำในบริเวณพื้นที่บำรุงรักษาเครื่องจักรกล หรือกำหนดพื้นที่เฉพาะในการเติมน้ำมันเครื่องจักร ส่วนน้ำมันเครื่องที่ใช้แล้วและเปลี่ยนถ่ายออกมาให้จัดเก็บและกำจัดอย่างถูกวิธี รวมถึงเครื่องจักรกล และยานพาหนะ ต้องจัดเก็บในโรงเรือนที่มีหลังคาป้องกันน้ำฝน</p>	<p>- กำหนดจุดเติมน้ำมัน และจัดเก็บเครื่องจักรกล ยานพาหนะ ไว้ในจุดที่กำหนด น้ำมันเครื่องที่เปลี่ยนถ่าย/ใช้แล้ว มีการจัดเก็บใส่ถังเหล็กและบริษัทรับซื้อเพื่อนำไปรีไซเคิลต่อไป</p>

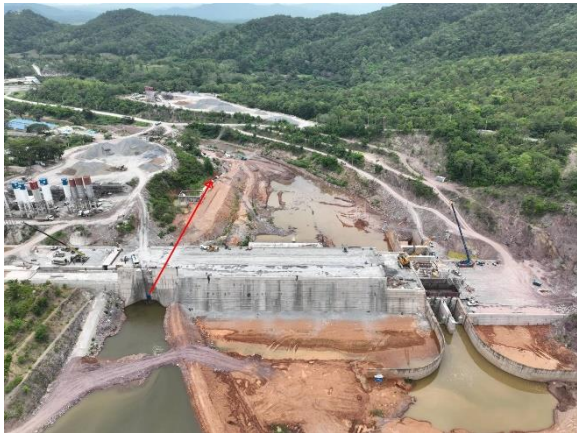
<p>ในกรณีที่จะมีการก่อสร้างโครงสร้างหลักในน้ำปี หรือในกรณีที่ในฤดูแล้งจะปิดกั้นลำน้ำเพื่อเก็บกักน้ำไว้ในโครงการ จะต้องแจ้งให้ผู้อาศัยอยู่ด้านท้ายน้ำทราบก่อนล่วงหน้าอย่างน้อยหนึ่งถึงสองสัปดาห์ เพื่อให้ผู้ที่อยู่ท้ายน้ำได้ดำเนินการกักเก็บน้ำสำรองไว้ใช้ตามความจำเป็นก่อน</p>	<p>- ปัจจุบันมีการก่อสร้างอาคารผันน้ำ (river outlet) จึงระบายน้ำลงลำน้ำเดิมผ่านท่อส่งน้ำเข้าระบบชลประทานไปยังพื้นที่ท้ายน้ำ ไม่ได้ปิดกั้นลำน้ำปี</p>

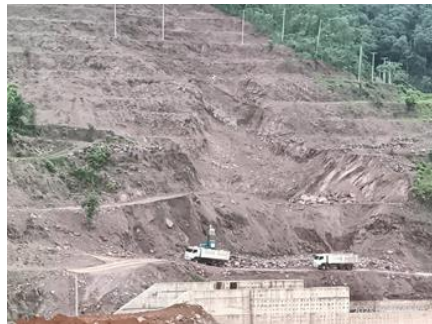
<p>ตารางที่ 2.1-1 สรุปรายละเอียดมาตรการป้องกันและแก้ไขผลกระทบสิ่งแวดล้อม (ระยะก่อสร้าง)</p> <p>โครงการอ่างเก็บน้ำน้ำป้อนเนื่องมาจากพระราชดำริ จังหวัดพะเยา กรมชลประทาน ระหว่างเดือนมกราคม – มิถุนายน 2568</p>		
มาตรการป้องกันและแก้ไขผลกระทบสิ่งแวดล้อม	รายละเอียดผลการปฏิบัติตามมาตรการป้องกันฯ	ปัญหา อุปสรรค และแนวทางแก้ไข
กรณีที่มีความลาดชันสูง ควรพิจารณาก่อสร้างกำแพงดินเพื่อป้องกันการกัดเซาะ	<p>- ผู้รับจ้างดำเนินการขุดดินทำ Slope และชันพักดินเป็นช่วง ๆ</p>

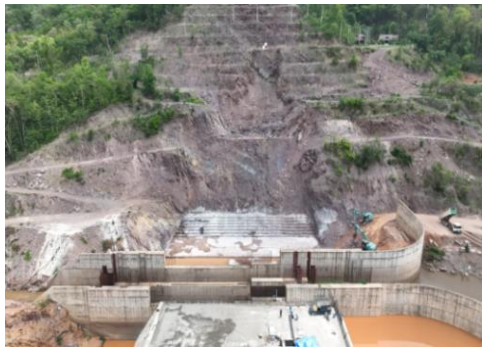
1.9 การชะล้างพังทลายของดิน		
กำหนดช่วงระยะเวลาและวางแผนการเปิดพืชปกคลุม เพื่อเตรียมการก่อสร้างในฤดูแล้งเพื่อลดปริมาณการชะล้างพังทลายของดินจากอิทธิพลของน้ำฝน และน้ำไหลบ่าหน้าดิน	<p>- ปัจจุบันอยู่ระหว่างการก่อสร้างตัวเขื่อน ขุดร่องแกน และบดอัดตัวเขื่อน และมีการจัดทำร่องระบายน้ำ เพื่อลดการชะล้างพังทลายของดิน</p>

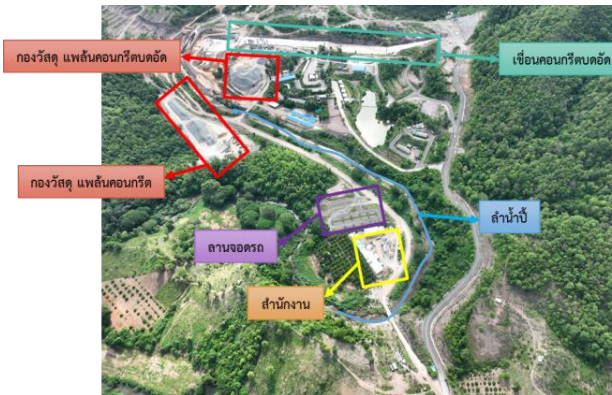
ตารางที่ 2.1-1 สรุปรายละเอียดมาตรการป้องกันและแก้ไขผลกระทบสิ่งแวดล้อม (ระยะก่อสร้าง) โครงการอ่างเก็บน้ำน้ำป้อนเนื่องมาจากพระราชดำริ จังหวัดพะเยา กรมชลประทาน ระหว่างเดือนมกราคม – มิถุนายน 2568		
มาตรการป้องกันและแก้ไขผลกระทบสิ่งแวดล้อม	รายละเอียดผลการปฏิบัติตามมาตรการป้องกันฯ	ปัญหา อุปสรรค และแนวทางแก้ไข
จำกัดพื้นที่ในการก่อสร้างโครงการ เพื่อป้องกันพื้นที่ที่ไม่เกี่ยวข้องได้รับผลกระทบด้านการรบกวนดินจากกิจกรรมการก่อสร้าง	- ดำเนินการก่อสร้างห้วยงานเขื่อนและอ่างเก็บน้ำ ตามพื้นที่ที่ขออนุญาตใช้พื้นที่เท่านั้น เพื่อป้องกันพื้นที่ที่ไม่เกี่ยวข้องได้รับผลกระทบ	
หลีกเลี่ยงการตั้งที่พักคนงานก่อสร้าง ลานจอดรถบรรทุกและพื้นที่เก็บกองอุปกรณ์ก่อสร้างและวัสดุก่อสร้างนอกพื้นที่ก่อสร้าง เพื่อป้องกันผลกระทบต่อดินในบริเวณพื้นที่อื่นๆ ที่ไม่เกี่ยวข้องกับการก่อสร้าง	- ตั้งที่พักคนงานก่อสร้าง ลานจอดรถบรรทุกและพื้นที่เก็บกองอุปกรณ์ก่อสร้างและวัสดุก่อสร้างในพื้นที่ก่อสร้าง อย่างเป็นสัดส่วน

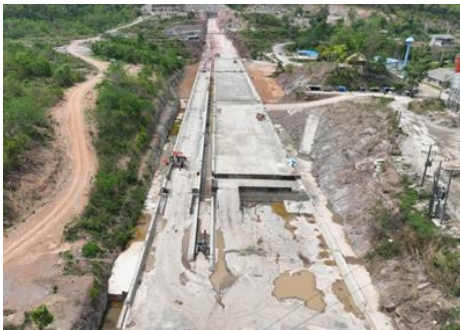
2. การศึกษาทรัพยากรสิ่งแวดล้อมทางชีวภาพ		
2.1 นิเวศวิทยาทางน้ำ ทรัพยากรประมง และการเพาะเลี้ยงสัตว์น้ำ		
วางแผนกิจกรรมการก่อสร้างที่เกี่ยวข้องกับงานดิน และงานฐานรากของอ่างเก็บน้ำในช่วงฤดูแล้ง และดำเนินการก่อสร้างคลองผันน้ำเพื่อเบี่ยงทางน้ำให้เสร็จทันก่อนฤดูฝน เพื่อระบายน้ำ ลดการกัดเซาะ และลดการชะล้างพังทลายที่จะเกิดขึ้นมากในฤดูฝน	- ทางผู้รับจ้างมีการวางแผนการทำงานปรับปรุงฐานรากในช่วงเดือน ต.ค. – พ.ค. เพื่อลดการกัดเซาะ และก่อสร้างในบ่อก่อสร้าง เพื่อลดการชะล้างพังทลายที่จะเกิดขึ้น - ปัจจุบันดำเนินการบดอัดตัวเขื่อน แบบ RCC จึงไม่ก่อให้เกิดผลกระทบต่อการกัดเซาะพังทลาย

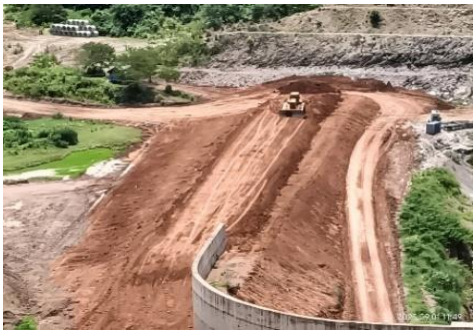
ดำเนินการสร้างคันดิน คุรระบายน้ำ และบ่อดักตะกอน โดยรอบพื้นที่แนว ฐานรากของอาคารหัวงาน พื้นที่การขุดเปิดหน้าดินในบริเวณใกล้เคียง และพื้นที่ เกือบกองดิน เพื่อป้องกันการชะล้างดินตะกอนลงสู่ท้ายน้ำ	- ดำเนินการสร้างคันดินกันน้ำ และก่อสร้างในบ่อดักตะกอนเพื่อลดการฟุ้งกระจายของตะกอน ในลำน้ำ จึงไม่จำเป็นต้องติดตั้งม่านดักตะกอน

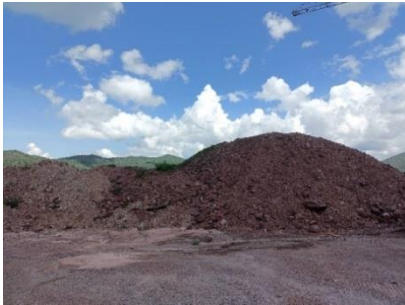
3. คุณค่าต่อการใช้ประโยชน์ของมนุษย์		
3.1 การใช้ที่ดิน		
ไม่มีมาตรการป้องกัน แก้ไขและลดผลกระทบสิ่งแวดล้อม		
3.2 การใช้น้ำและสมดุลน้ำ		
ในการขุด ขนย้ายดินในระหว่างการก่อสร้าง ให้ดำเนินการในพื้นที่ที่ได้ จัดเตรียมไว้ รวมทั้งมีมาตรการป้องกันไม่ให้พื้นที่ดังกล่าวเกิดการการชะล้าง พังทลายไปกีดขวางทางน้ำ	<ul style="list-style-type: none"> - ดำเนินการเคลื่อนย้ายดินและหินจากการก่อสร้างกองเก็บไว้ในบริเวณที่จัดเตรียมไว้ - ดินและหินจากการขุดเปิดหน้าดิน นำมาปรับระดับ ปรับพื้นที่ทำการและบริเวณรอบๆ โครงการ

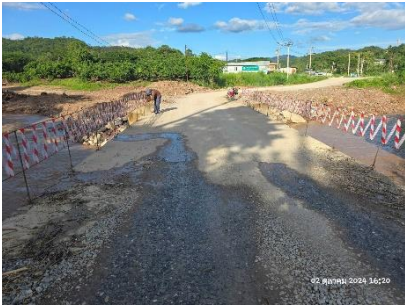
ในการปรับพื้นที่เพื่อทำถนนเข้าพื้นที่ก่อสร้าง ควรจัดให้มีสะพานหรือท่อ ลอดที่มีขนาดเหมาะสมเพื่อป้องกันไม่ให้เกิดการกีดขวางทางน้ำ	<ul style="list-style-type: none"> - ดำเนินการปรับพื้นที่เพื่อทำถนนเข้าพื้นที่ก่อสร้างและก่อสร้างสะพานในเส้นทางจุดตัดผ่าน ลำน้ำเพื่อเข้าพื้นที่ก่อสร้าง

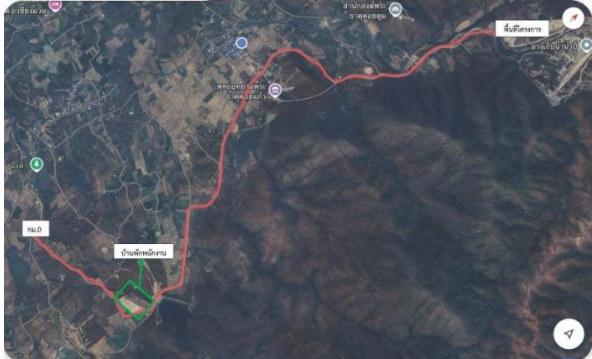
<p>3.4 การคมนาคมขนส่งทางบกและทางน้ำ</p> <p>การก่อสร้างคลองส่งน้ำผ่านถนนต้องมีการก่อสร้างทางเบี่ยงเพื่อให้รถยนต์ยังสามารถสัญจรผ่านบริเวณจุดที่มีการก่อสร้างได้</p>	<p>- ปัจจุบันกรมชลประทานได้ดำเนินการงานก่อสร้างคลองส่งน้ำ 3,000 ไร่เสร็จแล้ว ปัจจุบันเส้นทางการสัญจรได้ตามปกติ</p>	
<p>บริษัทผู้รับเหมาต้องจัดทำแผนการก่อสร้างบริเวณจุดตัดกับเส้นทางคมนาคม กำหนดระยะเวลา และตำแหน่ง สถานที่ก่อสร้างให้ชัดเจน และแจ้งกำหนดการดังกล่าวกับผู้นำชุมชนในพื้นที่และตำรวจทางหลวง เพื่อให้มาอำนวยความสะดวกด้านการจราจรในบริเวณพื้นที่ก่อสร้าง</p>	<p>- การคมนาคมขนส่งวัสดุการก่อสร้างจะใช้เส้นทางลำเลียงชั่วคราวที่ได้เตรียมไว้ เพื่อเลี่ยงเขตถนนชุมชนให้มากที่สุด</p>

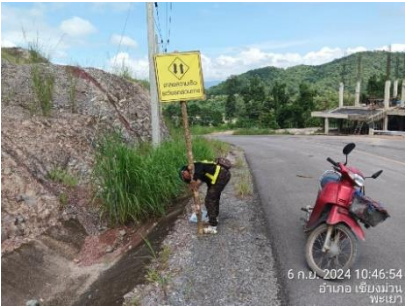
3.8 ทรัพยากรแร่และการทำเหมืองแร่		
ไม่มีมาตรการป้องกัน และแก้ไขผลกระทบ		
3.9 แหล่งวัสดุก่อสร้าง		
ควบคุมความเร็วของยานพาหนะที่เกี่ยวข้องกับโครงการ โดยเฉพาะอย่างยิ่งรถบรรทุกวัสดุก่อสร้างให้เป็นไปตามกฎหมายจราจรและข้อบังคับด้านความเร็วรถของท้องถิ่น เพื่อให้เกิดความปลอดภัย และเพื่อลดปัญหาความเดือดร้อน รำคาญแก่ผู้ใช้รถใช้ถนน และผู้อยู่อาศัยบริเวณพื้นที่โครงการและใกล้เคียง	<p>- ดำเนินการติดตั้งป้ายจราจร บริเวณถนนพื้นที่ก่อสร้าง และกำชับผู้รับจ้างให้ใช้ความเร็วต่ำ เพื่อป้องกันอันตรายที่จะเกิดขึ้นแก่ผู้ใช้รถใช้ถนน</p>

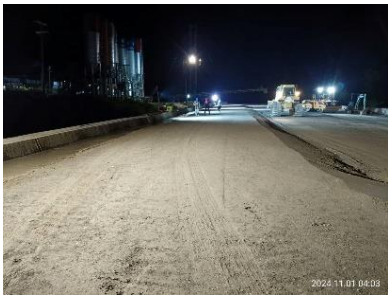
ตารางที่ 2.1-1 สรุปรายละเอียดมาตรการป้องกันและแก้ไขผลกระทบสิ่งแวดล้อม (ระบกก่อสร้าง) โครงการอ่างเก็บน้ำน้ำป้อนเนื่องมาจากพระราชดำริ จังหวัดพะเยา กรมชลประทาน ระหว่างเดือนมกราคม – มิถุนายน 2568		
มาตรการป้องกันและแก้ไขผลกระทบสิ่งแวดล้อม	รายละเอียดผลการปฏิบัติตามมาตรการป้องกันฯ	ปัญหา อุปสรรค และแนวทางแก้ไข
ติดตั้งไฟฟ้าแสงสว่างให้เพียงพอเพื่อให้เกิดความปลอดภัยแก่ผู้ใช้งานพาหนะเวลากลางคืน	- ผู้รับจ้างดำเนินการติดตั้งแสงสว่างบริเวณพื้นที่ก่อสร้างสำหรับการทำงานช่วงเวลากลางคืน

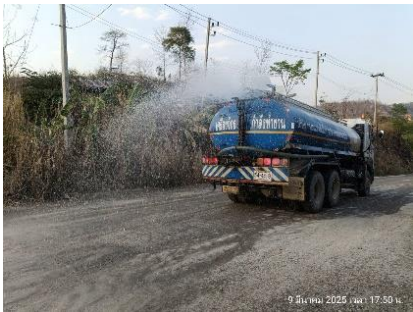
ผู้ควบคุมงานก่อสร้างจะต้องควบคุมให้ผู้รับเหมา ก่อสร้างต้องทำการฉีดน้ำภายในบริเวณที่ก่อสร้าง กรณีมีฝุ่นละอองจำนวนมากเกิดขึ้น	- ดำเนินการให้น้ำฉีดพรมถนนและพื้นที่บริเวณที่อาจก่อให้เกิดฝุ่นละออง ทุก ๆ 2 ชั่วโมง
