รายงานผลการปฏิบัติตามมาตรการป้องกันและแก้ไขผลกระทบสิ่งแวดล้อม  
และมาตรการติดตามตรวจสอบผลกระทบสิ่งแวดล้อม  
เดือนมกราคม-มิถุนายน 2568

โรงงานผลิตเหล็กแผ่นรีดเย็น  
บริษัท เหล็กแผ่นรีดเย็นไทย จำกัด (มหาชน)  
ตำบลแม่รำพึง อำเภอบางสะพาน  
จังหวัดประจวบคีรีขันธ์

บริษัท เอส.พี.เอส. คอนซัลติ้ง เซอร์วิส จำกัด  
S.P.S. CONSULTING SERVICE CO., LTD.

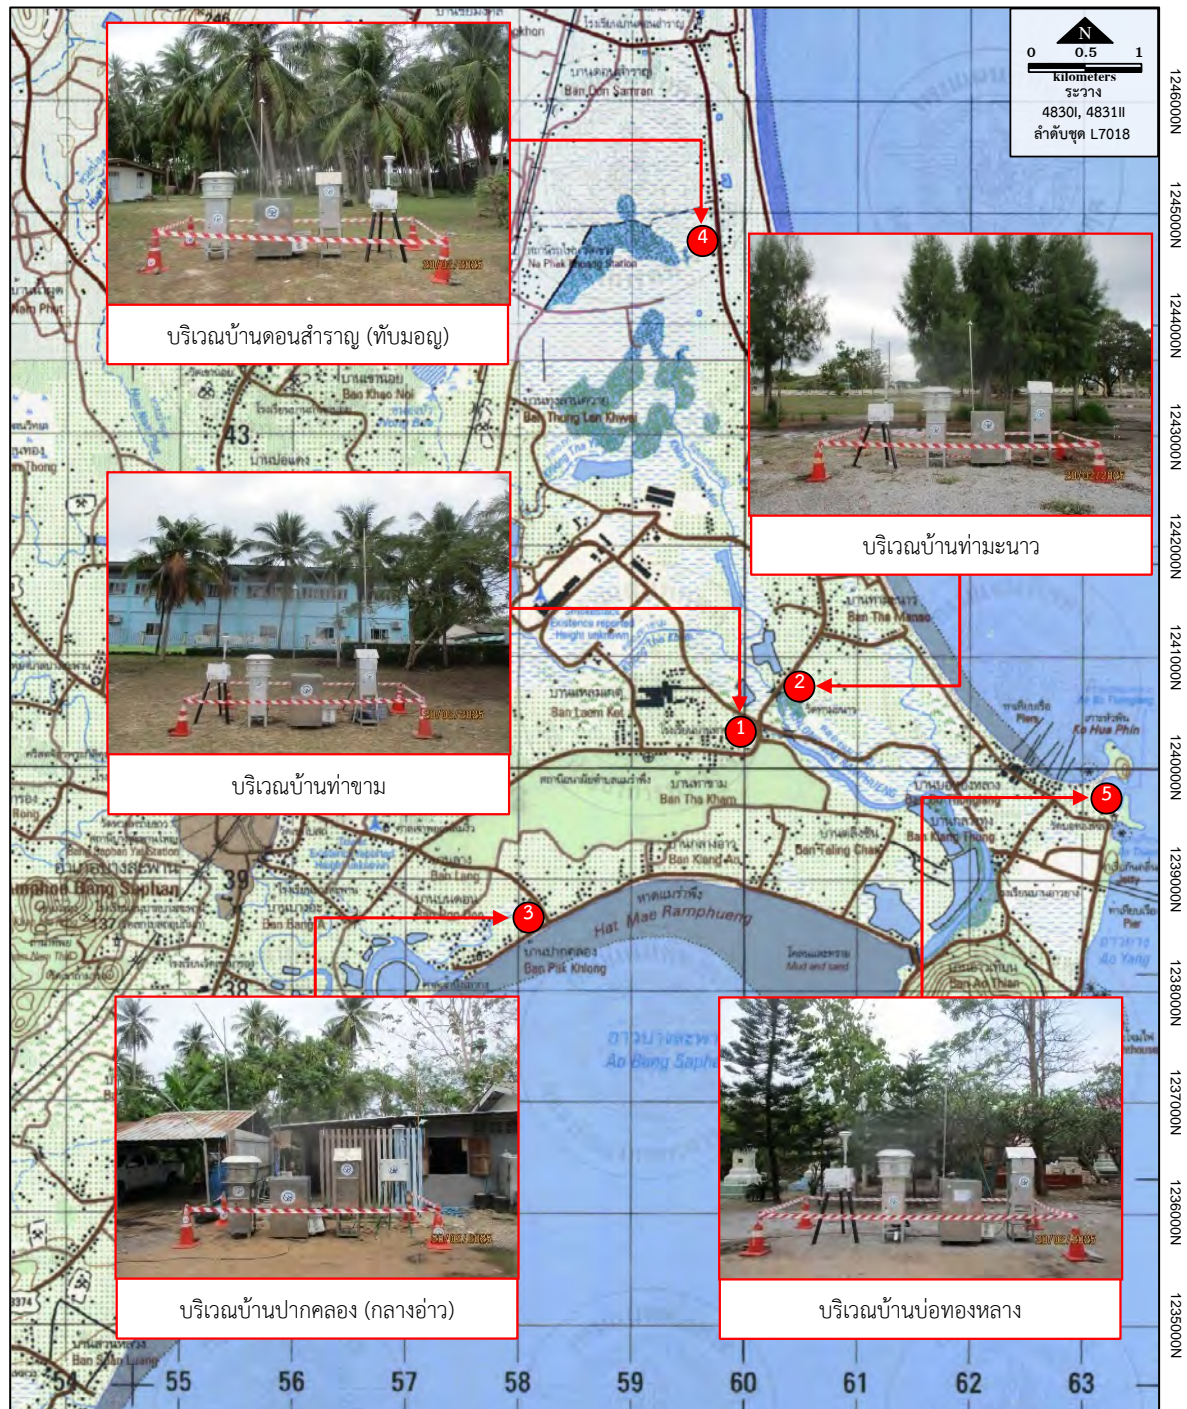
รูปที่ 4.2.1-1 แสดงตำแหน่งและภาพการตรวจวัดคุณภาพอากาศในบรรยากาศ  
และความเร็วและทิศทางลม

สำหรับ HCl และ NO<sub>2</sub> (Average 24 hr) ในบรรยากาศ มาตรฐานดังกล่าวยังไม่มีกำหนดค่าไว้เพื่อควบคุม

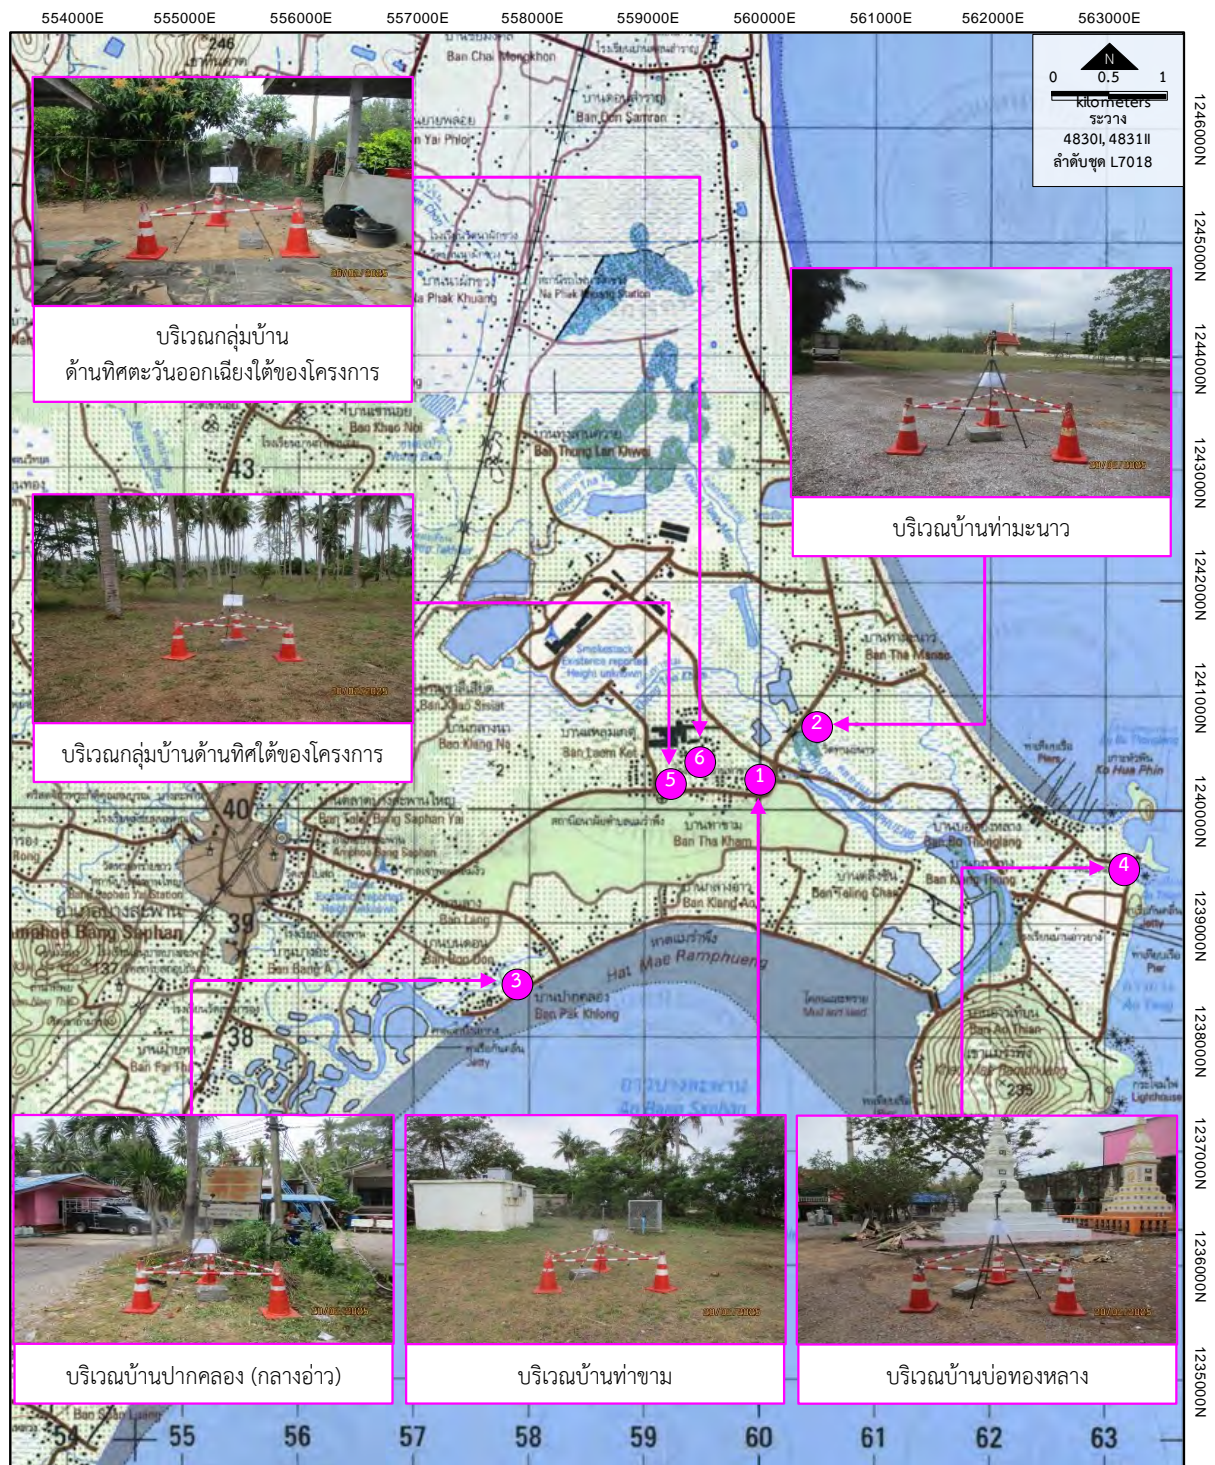
รูปที่ 4.2.6-1 แสดงตำแหน่งและภาพการตรวจวัดระดับเสี่ยงในชุมชน

จากผลการตรวจวัดระดับเสียงในชุมชน พบว่า ระดับเสียงเฉลี่ย 24 ชั่วโมง ( $L_{eq}$  24 hr) และระดับเสียงสูงสุด ( $L_{max}$ ) ที่ตรวจวัดได้ทุกสถานีมีค่าอยู่ในเกณฑ์มาตรฐานตามประกาศคณะกรรมการสิ่งแวดล้อมแห่งชาติ ฉบับที่ 15 (พ.ศ. 2540) เรื่อง กำหนดมาตรฐานระดับเสียงโดยทั่วไป ที่กำหนดให้  $L_{eq}$  24 hr และ  $L_{max}$  มีค่าได้ไม่เกิน 70.0 เดซิเบลเอ และ 115.0 เดซิเบลเอ ตามลำดับ และเมื่อพิจารณาจากผลการตรวจวัด พบว่า ระดับเสียงส่วนใหญ่มีแนวโน้มใกล้เคียงกัน โดยมีการเปลี่ยนแปลงขึ้น-ลงบ้างเล็กน้อย

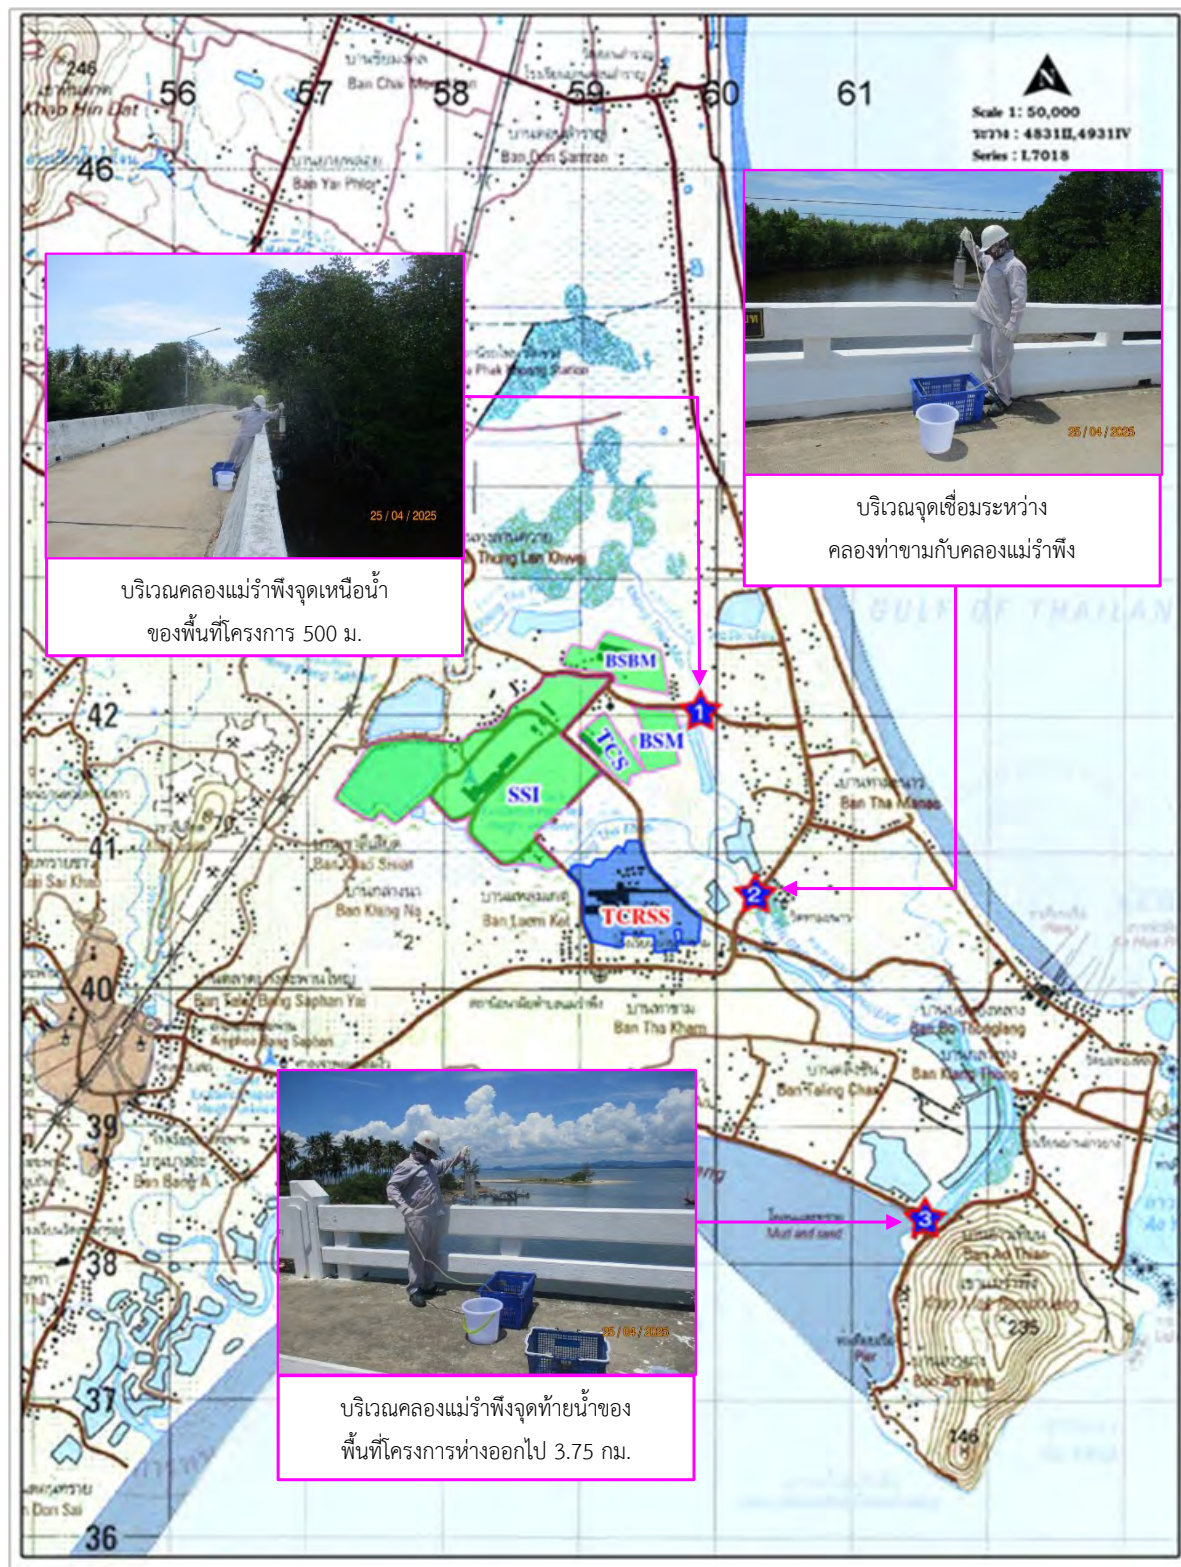
รูปที่ 4.2.13-1 แสดงตำแหน่งและภาพการเก็บตัวอย่างคุณภาพน้ำผิวดิน

จากการติดตามตรวจสอบคุณภาพน้ำผิวดิน จำนวน 3 สถานี ได้แก่ บริเวณคลองแม่รำพึง จุดเหนือน้ำของพื้นที่โครงการ 500 เมตร, บริเวณจุดเชื่อมระหว่างคลองท่าข้ามกับคลองแม่รำพึง และบริเวณคลองแม่รำพึงจุดท้ายน้ำของพื้นที่โครงการห่างออกไป 3.75 กิโลเมตร (จากปากคลองแม่รำพึง 250 เมตร) ปี พ.ศ. 2565-2568 แสดงดังตารางที่ 4.2.13-2 ถึงตารางที่ 4.2.13-4 และรูปที่ 4.2.13-2 พบว่า ผลการตรวจวิเคราะห์คุณภาพน้ำผิวดิน มีค่าอยู่ในเกณฑ์มาตรฐานตามประกาศคณะกรรมการสิ่งแวดล้อมแห่งชาติ ฉบับที่ 8 (พ.ศ. 2537) ออกตามความในพระราชบัญญัติส่งเสริมและรักษาคุณภาพสิ่งแวดล้อมแห่งชาติ พ.ศ. 2535 เรื่อง กำหนดมาตรฐานคุณภาพน้ำในแหล่งน้ำผิวดิน (ประเภทที่ 3) สำหรับค่า TSS, TDS, COD, Grease & Oil และ Total Iron ปัจจุบันมาตรฐานดังกล่าวไม่ได้กำหนดค่าไว้เพื่อการควบคุม และเมื่อพิจารณาจากผลการตรวจวิเคราะห์ พบว่า คุณภาพน้ำผิวดินส่วนใหญ่มีแนวโน้มไม่คงที่ โดย Temperature, pH และ Total Coliform Bacteria มีแนวโน้มใกล้เคียงกัน โดยมีการเปลี่ยนแปลงขึ้น-ลงบ้าง
