## บทที่ 3

## ผลการปฏิบัติตามมาตรการติดตามตรวจสอบคุณภาพสิ่งแวดล้อม

ตารางที่ 3-1 ผลการตรวจสอบการปฏิบัติตามมาตรการติดตามตรวจสอบคุณภาพสิ่งแวดล้อม โครงการ โรงแรมแคนทารี บ้านฉาง

### 3.1 จุดเก็บตัวอย่างคุณภาพน้ำทิ้งโครงการฯ

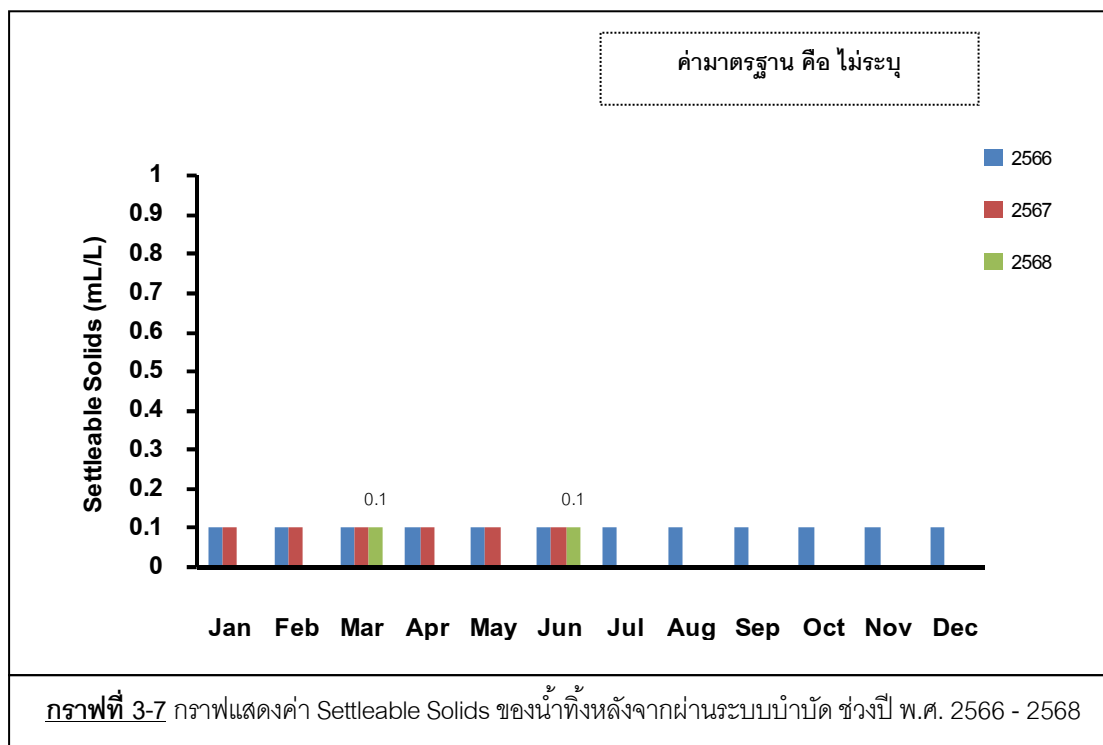
- (7) ค่าตะกอนหนัก (Settleable Solids) – ผลย้อนหลังที่ผ่านมา พบว่าค่าตะกอนหนักที่ห้องปฏิบัติการรายงานต่ำกว่า 0.1 mg/L ซึ่งในกราฟได้ระบุค่า = 0.1 mg/L
