การติดตามตรวจสอบผลปฏิบัติตาม มาตรการป้องกันและแก้ไขผลกระทบสิ่งแวดล้อม

ผลการปฏิบัติตามมาตรการป้องกันและแก้ไขผลกระทบสิ่งแวดล้อม โครงการผลิตไฟฟ้าขนาดเล็ก ดังที่ปรากฏอยู่ในรายงานการวิเคราะห์ผลกระทบสิ่งแวดล้อม ที่ได้รับความเห็นชอบจากสำนักงานนโยบาย และแผนทรัพยากรธรรมชาติและสิ่งแวดล้อม ตามหนังสือเลขที่ วว. 0804/16786 ลงวันที่ 18 พฤศจิกายน พ.ศ. 2539 ของบริษัท ไทยออยล์ จำกัด (มหาชน) ระหว่างเดือนมกราคม-มิถุนายน พ.ศ. 2568 สรุปผลได้ดังตารางที่ 2-1 และตารางที่ 2-2

โครงการผลิตไฟฟ้าขนาดเล็ก บริษัท ไทยออยล์ จำกัด (มหาชน) ระยะดำเนินการ ระหว่างเดือนมกราคม-มิถุนายน พ.ศ. 2568

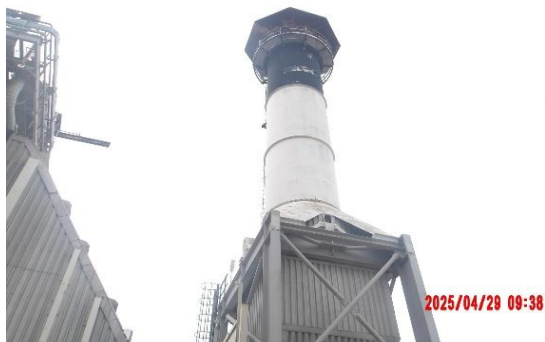
รูปที่ 2-1 ปล่องระบายอากาศสูง 30 เมตร

1. คุณภาพอากาศ	- กำหนดลักษณะของปล่องระบายอากาศเสียสูง 30 เมตร	- ปล่องระบายอากาศเสีย	- บริษัทฯ ได้ดำเนินการตามมาตรการเรียบร้อยแล้ว	-	รูปที่ 2-1
	- ติดตั้งระบบควบคุมออกไซด์ของไนโตรเจนจากการเผาไหม้เชื้อเพลิง	- ระบบเผาไหม้เชื้อเพลิง	- บริษัทฯ ได้ดำเนินการติดตั้ง Dry Low NO _x Burner และเลือกใช้ก๊าซธรรมชาติ เป็นก๊าซเชื้อเพลิงเพื่อควบคุมออกไซด์ของไนโตรเจนจากการเผาไหม้แล้ว	-	-

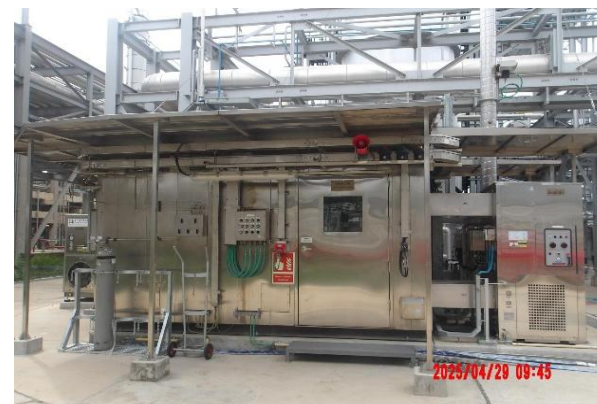
รูปที่ 2-2 ระบบตรวจสอบคุณภาพอากาศแบบต่อเนื่อง (CEMS)

- ออกแบบและติดตั้งระบบควบคุมไม่ให้ค่าความเข้มข้นก๊าซออกไซด์ของไนโตรเจนออกสู่บรรยากาศมากกว่า 49 ส่วนในล้านส่วนที่ 15% O ₂ หรือ 115 ส่วนในล้านส่วนที่ 7% O ₂	- ปล่องระบายอากาศเสีย	- บริษัทฯ ได้ดำเนินการติดตั้งระบบตรวจสอบคุณภาพอากาศแบบต่อเนื่อง (CEMS) เพื่อตรวจสอบค่าความเข้มข้นก๊าซออกไซด์ของไนโตรเจน โดยผลการติดตามตรวจสอบคุณภาพอากาศที่ระบายออกจากปล่องไม่ได้ดำเนินการติดตามตรวจสอบระหว่างเดือนมกราคม-มิถุนายน พ.ศ. 2568 เนื่องจากบริษัท ไทยออยล์ จำกัด (มหาชน) ได้ทำการปิดระบบ (Shutdown) ตั้งแต่วันที่ 1 เมษายน พ.ศ. 2568 เป็นต้นไป ดังแสดงรายละเอียดไว้ในบทที่ 3	-	รูปที่ 2-2

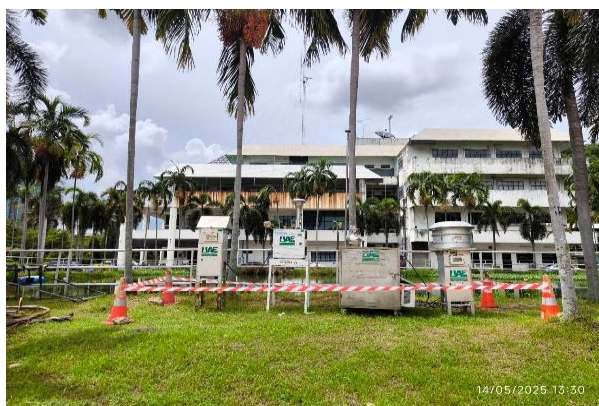
รูปที่ 2-3 การติดตามตรวจสอบคุณภาพอากาศในบรรยากาศ

องค์ประกอบ ทางด้านสิ่งแวดล้อม	มาตรการป้องกัน และแก้ไขผลกระทบสิ่งแวดล้อม	บริเวณที่ดำเนินการ	ผลการปฏิบัติตามมาตรการ	ปัญหาอุปสรรค ที่ไม่สามารถปฏิบัติตาม มาตรการ และแนวทางการแก้ไข	รูปที่/ เอกสารอ้างอิง
1. คุณภาพอากาศ (ต่อ)	- ติดตามตรวจสอบคุณภาพอากาศจากปล่อง	- ปล่องระบายอากาศเสีย	- บริษัทฯ ไม่ได้ดำเนินการติดตามตรวจสอบคุณภาพอากาศที่ระบายออกจากปล่อง ระหว่างเดือนมกราคม-มิถุนายน พ.ศ. 2568 เนื่องจากบริษัท ไทยออยล์ จำกัด (มหาชน) ได้ทำการปิดระบบ (Shutdown) ตั้งแต่วันที่ 1 เมษายน พ.ศ. 2566 เป็นต้นไป ดังแสดงรายละเอียดไว้ในบทที่ 3	-	-
	- ติดตามตรวจสอบคุณภาพอากาศในบรรยากาศ	- สถานีวิจัยเกษตร ศรีราชา - บ้านอ่าวอุดม - บ้านเขาพุ (บ้านปากทางอ่าวอุดม) - บ้านทุ่ง	- บริษัทฯ ได้ดำเนินการติดตามตรวจสอบคุณภาพอากาศในบรรยากาศ ประจำปี พ.ศ. 2568 ครั้งที่ 1 ระหว่างวันที่ 14-17 พ.ค. 68 พบว่าทุกดัชนีในทุกจุดติดตามตรวจสอบมีค่าอยู่ในมาตรฐานที่กำหนด ดังแสดงรายละเอียดไว้ในบทที่ 3	-	รูปที่ 2-3

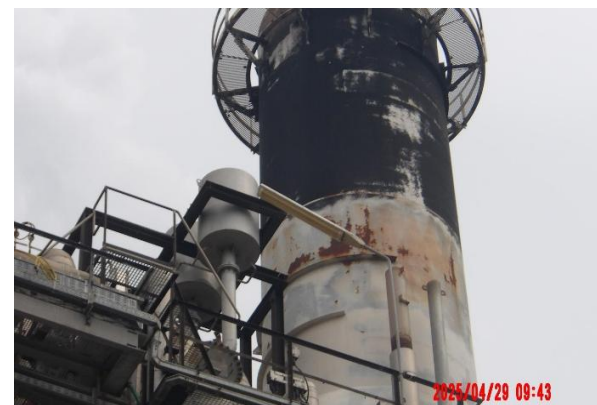
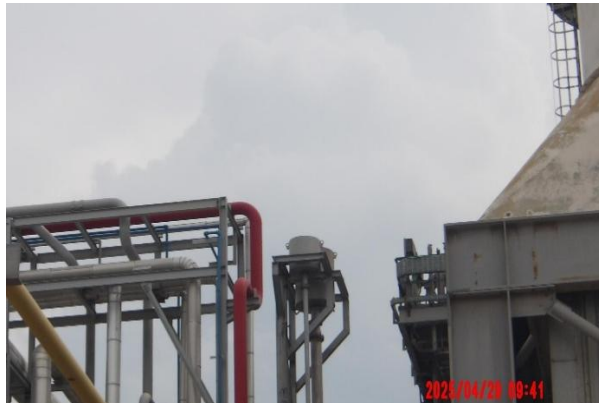
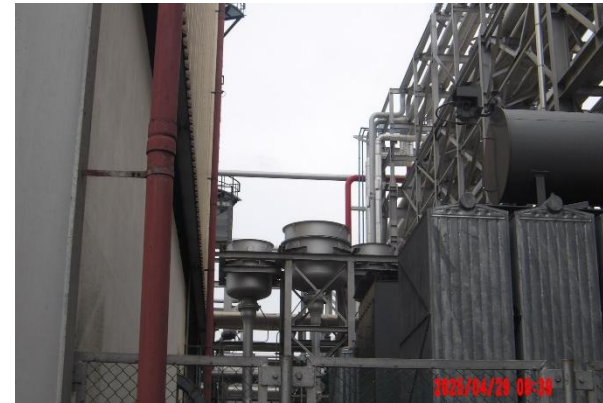
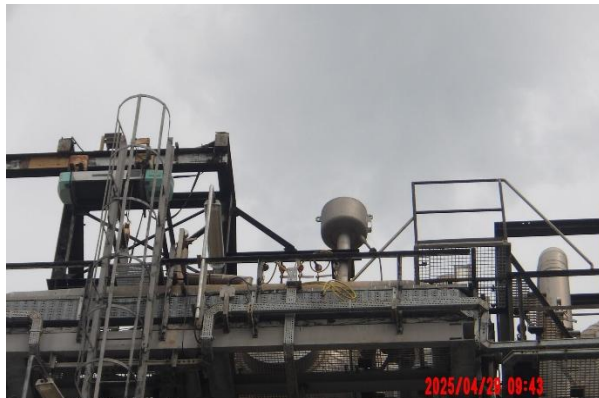
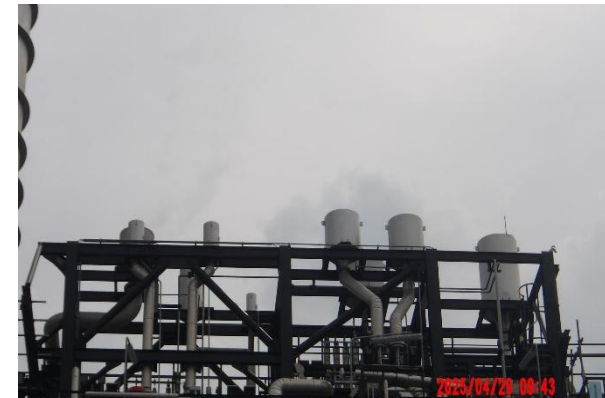
รูปที่ 2-7 โครงการติดตั้ง Silencers จำนวน 5 แห่ง

5. อาชีวอนามัยและความปลอดภัย	- ติดตั้ง Silencers	- บริเวณ Relief Valve จำนวน 5 แห่ง	- บริษัทฯ ดำเนินการติดตั้ง Silencers บริเวณ Relief Valve จำนวน 5 แห่ง เรียบร้อยแล้ว	-	รูปที่ 2-7

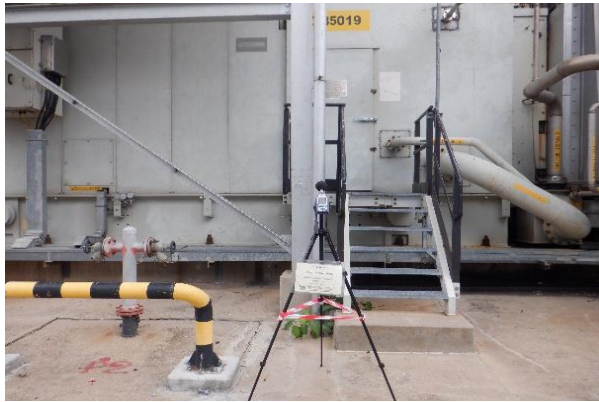
รูปที่ 2-8 การติดตามตรวจสอบระดับเสียง

- ตรวจวัดระดับความดังของเสียงบริเวณที่มีแหล่ง กำเนิดเสียง	- บริเวณที่มีแหล่งกำเนิด เสียง	- บริษัทฯ ได้ดำเนินการติดตามตรวจสอบระดับเสียงเฉลี่ย 8 ชั่วโมง บริเวณ TP Area ประจำปี พ.ศ. 2568 ครั้งที่ 1 เมื่อวันที่ 12 มี.ค. 68 และครั้งที่ 2 เมื่อวันที่ 13 พ.ค. 68 ซึ่งผลการติดตามตรวจสอบมีค่าอยู่ในมาตรฐานที่กำหนด ดังแสดงรายละเอียดไว้ในบทที่ 4	-	รูปที่ 2-8

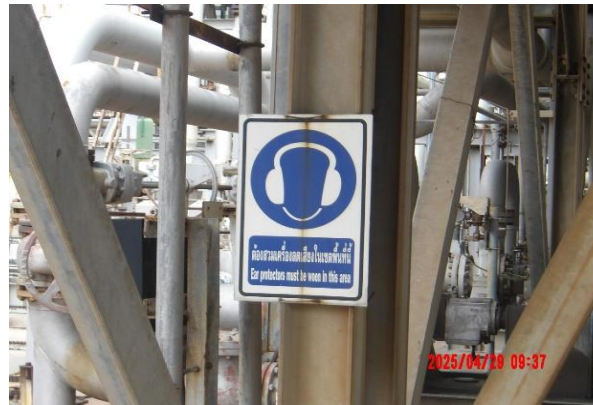
รูปที่ 2-10 ป้ายเตือนให้สวมปลั๊กอุดหู (Ear Plugs) หรือที่ครอบหู (Ear Muffs)

- ในบริเวณที่มีเสียงดัง ติดป้ายสัญลักษณ์เตือนเพื่อให้พนักงานสวมปลั๊กอุดหู (Ear plugs) หรือครอบหู (Ear muffs) ตามความเหมาะสม	- บริเวณที่มีแหล่งกำเนิดเสียง	- บริษัทฯ ดำเนินการติดป้ายสัญลักษณ์เตือนเพื่อให้พนักงานสวมปลั๊กอุดหู (Ear plugs) หรือครอบหู (Ear muffs) ในบริเวณที่มีเสียงดัง ตามมาตรการที่กำหนดไว้	-	รูปที่ 2-10

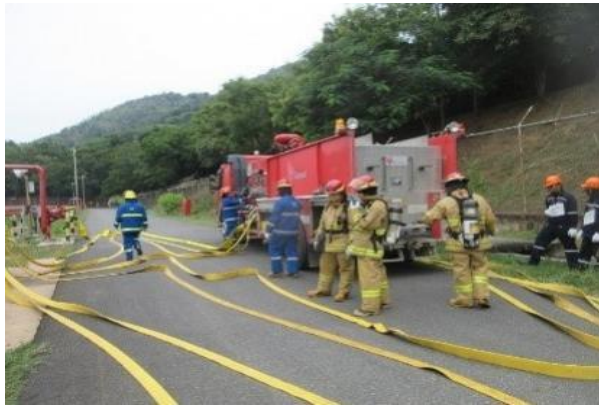
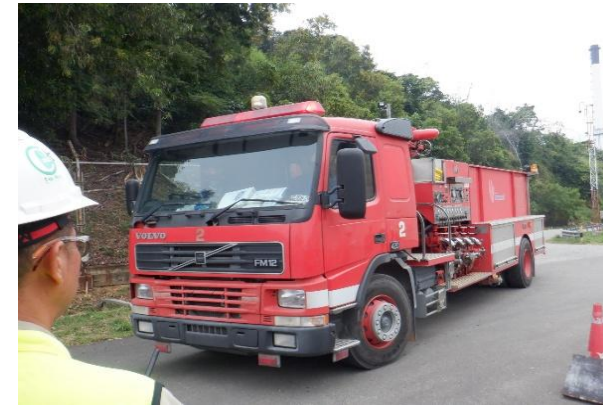
รูปที่ 2-11 การฝึกซ้อมแผนฉุกเฉิน

- ประสานแผนป้องกันและระงับอัคคีภัยของโครงการกับโรงกลั่นน้ำมันไทยออยล์	- ภายในโครงการ	- บริษัทฯ ได้ดำเนินการตามแผนป้องกันและระงับอัคคีภัย	-	รูปที่ 2-11 และ ภาคผนวก ฉ5

- จัดให้มีการฝึกซ้อมตามแผนฉุกเฉินเป็นระยะๆ เพื่อหาข้อบกพร่องและปรับปรุงให้มีประสิทธิภาพยิ่งขึ้น	- ภายในโครงการ	- บริษัทฯ ได้ดำเนินการตามแผนป้องกันและระงับอัคคีภัย โดยในปี พ.ศ. 2568 มีแผนดำเนินการฝึกซ้อมในเดือนพฤศจิกายน พ.ศ. 2568	-	รูปที่ 2-11 และ ภาคผนวก ฉ5

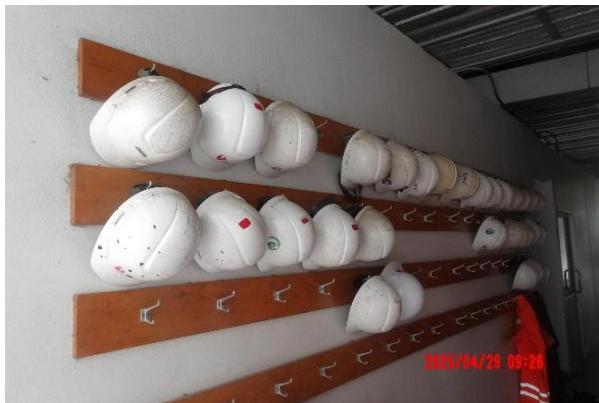
รูปที่ 2-12 อุปกรณ์ด้านความปลอดภัย

- จัดกิจกรรมและจัดหาอุปกรณ์ด้านความปลอดภัยของ โครงการผลิตไฟฟ้าขนาดเล็ก โดยให้สอดคล้องกับ นโยบายและแผนงานด้านอาชีวอนามัยและความ ปลอดภัยที่กำหนดไว้	- ภายในโครงการ	- บริษัทฯ มีการจัดหาอุปกรณ์ความปลอดภัยให้พนักงาน รวมทั้งจัดกิจกรรมสัปดาห์ความปลอดภัย โดยให้ สอดคล้องกับนโยบายและแผนงานด้านอาชีวอนามัย และความปลอดภัยที่กำหนดไว้	-	รูปที่ 2-12 ถึงรูปที่ 2-13
