การปฏิบัติตามมาตรการป้องกัน และแก้ไขผลกระทบสิ่งแวดล้อม

2.1 การติดตามตรวจสอบผลการปฏิบัติตามมาตรการป้องกันและแก้ไขผลกระทบสิ่งแวดล้อม

**ตารางที่ 2-1 การปฏิบัติตามมาตรการป้องกันและแก้ไขผลกระทบสิ่งแวดล้อม โครงการโรงไฟฟ้าชีวมวล (ส่วนขยาย) ระยะดำเนินการ
 ของบริษัท มิตรผล ไบโอ-เพาเวอร์ (กาฬสินธุ์) จำกัด ระหว่างเดือนมกราคม-มิถุนายน พ.ศ. 2568**

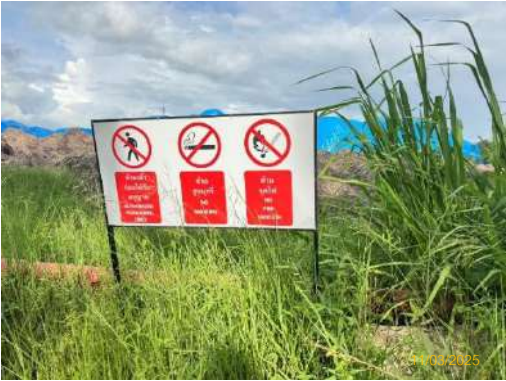
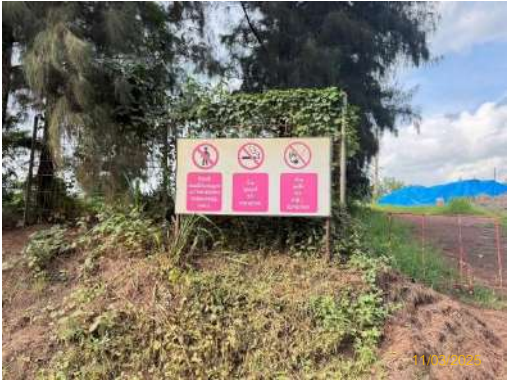
รูปที่ 2-2 ป้ายเตือนบริเวณลานกองเก็บเชื้อเพลิง

1.3 มาตรการจัดการบริเวณพื้นที่จัดเก็บเชื้อเพลิงหลัก และเชื้อเพลิงเสริม - กำหนดให้พื้นที่ลานกองเก็บเชื้อเพลิงและอาคารกองเก็บเชื้อเพลิงหลัก และเชื้อเพลิงเสริมเป็นพื้นที่เฉพาะ ห้ามบุคคลที่ไม่เกี่ยวข้องเข้าไปในพื้นที่ดังกล่าว รวมทั้งห้ามสูบบุหรี่หรือนำวัสดุประเภทเชื้อเพลิงไฟเข้าไปในพื้นที่ดังกล่าว	- ลานกองเก็บเชื้อเพลิง และ อาคารเก็บเชื้อเพลิงหลัก และเชื้อเพลิงเสริม	- โครงการฯ จัดทำป้ายห้ามบุคคลที่ไม่เกี่ยวข้องเข้าไปในพื้นที่ลานกองเก็บเชื้อเพลิง และอาคารกองเก็บเชื้อเพลิง รวมทั้งห้ามสูบบุหรี่หรือนำวัสดุประเภทเชื้อเพลิงไฟเข้าไปในพื้นที่ดังกล่าว	-	รูปที่ 2-2

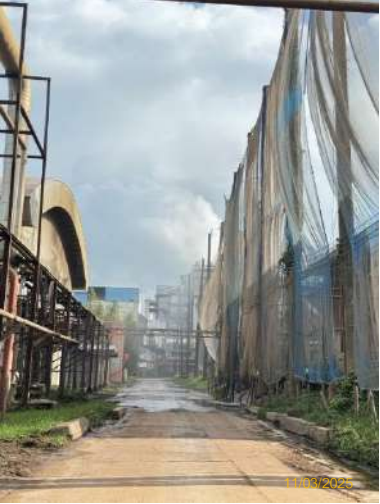
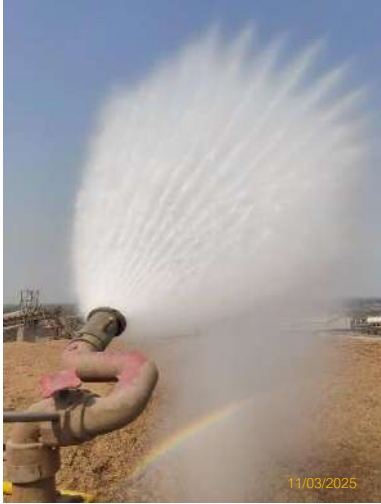
รูปที่ 2-3 หอพ่นน้ำรอบกองกากอ้อย

- เก็บตัวอย่างกากอ้อย เพื่อวิเคราะห์หาค่าความชื้นทุกวัน วันละ 3 ช่วงเวลา (8.00 น. 16.00 น. และ 24.00 น.) เพื่อสามารถใช้ผลการวิเคราะห์เป็นค่าเผื่อระงับในการฉีดพรมน้ำกองกากอ้อย ในกรณีที่มีค่าความชื้นของกากอ้อยต่ำลดลงเหลือร้อยละ 30 ในทิศทางใดลมให้ฉีดพรมน้ำ เพื่อลดการฟุ้งกระจายของฝุ่นละออง ซึ่งมีการติดตั้งหอพนน้ำ รวม 5 จุด รัศมีการฉีดของแต่ละจุดประมาณ 30 เมตร	- ลานกองเก็บเชื้อเพลิง	- โครงการฯ ได้มีการเก็บตัวอย่างกากอ้อย ทุกวัน วันละ 4 ครั้ง ในเวลา 08.00 น. 13.00 น. 16.00 น. และ 24.00 น. เพื่อหาค่าความชื้นของกากอ้อย หากพบว่า ค่าความชื้นของกากอ้อยต่ำลดลงเหลือร้อยละ 30 ในทิศทางใดลมจะทำการฉีดพรมน้ำอยู่เสมอ เพื่อลดการฟุ้งกระจายของฝุ่นละออง ซึ่งโครงการมีการติดตั้งระบบสปริงน้ำรอบกองเชื้อเพลิง และระบบสปริงเกอร์บนสายพานลำเลียง	-	รูปที่ 2-3 ภาคผนวก ข7

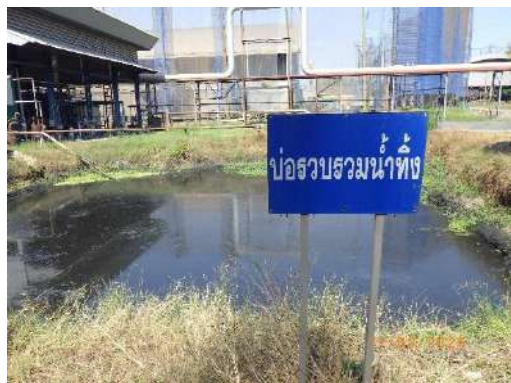
บริเวณบ่อบำบัดน้ำ	บริเวณบ่อน้ำฝน
รูปที่ 2-23 คันบ่อบำบัดน้ำและบ่อน้ำฝน
