ผลการปฏิบัติตามมาตรการป้องกันและแก้ไขผลกระทบสิ่งแวดล้อม

3.1 ผลการปฏิบัติตามมาตรการป้องกันและแก้ไขผลกระทบสิ่งแวดล้อม

ตารางที่ 3.1-1 สรุปผลการปฏิบัติตามมาตรการป้องกันและแก้ไขผลกระทบสิ่งแวดล้อม (ระยะดำเนินการ)
โรงงานอะโรเมติกส์ หน่วยที่ 1 บริษัท พีทีที โกลบอล เคมิคอล จำกัด (มหาชน)
ครั้งที่ 1/2568 ระหว่างเดือนมกราคม ถึงมิถุนายน พ.ศ.2568

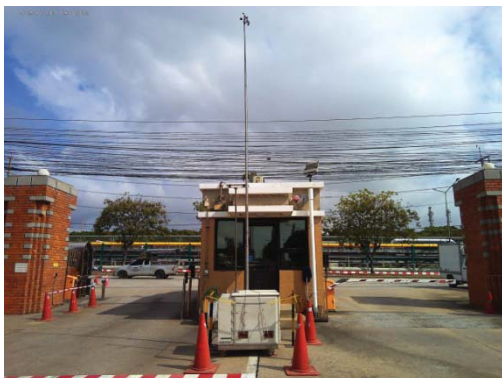
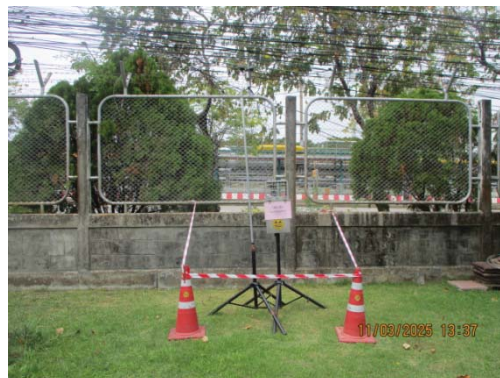
รูปที่ 3.1-1 (รูปที่ 1) สภาพแวดล้อมบริเวณจุดตรวจวัดคุณภาพอากาศในบรรยากาศ

(11) กำหนดให้มีการรายงานลักษณะของกิจกรรมต่างๆ ที่เกิดขึ้นบริเวณโดยรอบจุดตรวจวัดคุณภาพอากาศในบรรยากาศขณะทำการตรวจวัด	- บริเวณโดยรอบจุดตรวจวัด	- โรงงานได้กำหนดให้บริษัทที่ปรึกษาในการติดตามตรวจสอบคุณภาพสิ่งแวดล้อมของโรงงาน ระบุลักษณะของกิจกรรมพอสังเขปที่เกิดขึ้นบริเวณโดยรอบจุดตรวจวัดคุณภาพอากาศในขณะทำการตรวจวัด โดยในการตรวจวัดคุณภาพอากาศในระหว่างเดือนมกราคม ถึงมิถุนายน พ.ศ.2568 พบว่า สภาพแวดล้อมในช่วงที่ทำการตรวจวัดมีสภาพอากาศปกติและไม่มีกิจกรรมอื่นที่ก่อให้เกิดผลกระทบต่อคุณภาพอากาศอย่างมีนัยสำคัญ	ไม่พบปัญหาและอุปสรรค	- รูปที่ 3.1-1 (รูปที่ 1 สภาพแวดล้อมบริเวณจุดตรวจวัดคุณภาพอากาศในบรรยากาศ)

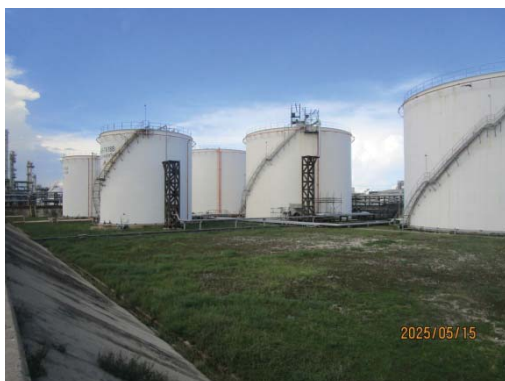
รูปที่ 3.1-1 (รูปที่ 5 ดังเก็บสำรอง
ไฮโดรคาร์บอนชนิด IFRN และชนิด CRN)

(8) ถังเก็บสารองไฮโดรคาร์บอนที่ระเหย เช่น เบนซีน ไซโคลเฮกเซน ไซโคลเฮกซีน (Cyclohexane) เป็นต้น จะเป็นชนิด IFRN (Internal Floating Roof Tank with Nitrogen Blanket) และ เป็น Double Seal มีวาล์วควบคุมความดันของบรรยากาศภายในถังเก็บ เพื่อลดการระบายออก	- พื้นที่ลานถังเก็บกักหรือสาขา 8	- โรงงานได้ดำเนินการตามมาตรการฯ กำหนด โดยถังเก็บสารองไฮโดรคาร์บอนที่ระเหยง่าย กำหนดให้เป็นชนิด IFRN และ Double Seal ที่มีวาล์วควบคุมความดันของบรรยากาศภายในถังเก็บ เพื่อเป็นการลดการระบายออก	ไม่พบปัญหาและอุปสรรค	- รูปที่ 3.1-1 (รูปที่ 5 ถังเก็บสารองไฮโดรคาร์บอนชนิด IFRN และชนิด CRN)

องค์ประกอบทางสิ่งแวดล้อม	มาตรการป้องกันและแก้ไขผลกระทบสิ่งแวดล้อม	สถานที่ดำเนินการ	ผลการดำเนินงานของโครงการ	ปัญหาอุปสรรคและการแก้ไข	เอกสารอ้างอิง
2. คุณภาพอากาศ (ต่อ)	(9) ถังเก็บสารองสารไฮโดรคาร์บอนทั่วไปที่ค่าการระเหยไม่สูงนัก เช่น สารอะโรเมติกส์หนัก ไชลีน คอนเดนเสทเรซิดิว เป็นต้น จะเป็นชนิด CRN (Cone Roof Tank with Nitrogen Blanket) มีวาล์วควบคุมความดันของบรรยากาศภายในถังเก็บ เพื่อลดการระบายออก	- พื้นที่ลานถังเก็บกักหรือสาขา 8	- โรงงานได้ดำเนินการตามมาตรการฯ กำหนดโดยได้จัดให้ถังเก็บสารองสารไฮโดรคาร์บอนทั่วไปที่มีค่าการระเหยไม่สูงนัก เป็นชนิด CRN ที่มีการควบคุมความดันของบรรยากาศภายในถังเก็บ	ไม่พบปัญหาและอุปสรรค	- รูปที่ 3.1-1 (รูปที่ 5 ถังเก็บสารองไฮโดรคาร์บอนชนิด IFRN และชนิด CRN)

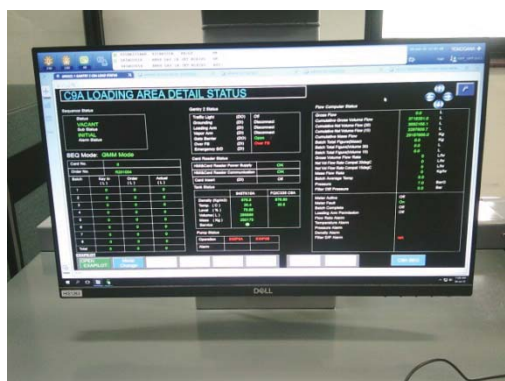
รูปที่ 3.1-1 (รูปที่ 7 หน้าจอควบคุมระบบ
ไอสารไฮโดรคาร์บอนด้วยโปรแกรม PLC)

(10) มีระบบกำจัดไอสารไฮโดรคาร์บอน (Vapor Disposal System) เป็นระบบที่ทำงานแบบอัตโนมัติ ควบคุมด้วย Programmable Logic Control (PLC) และเป็น Smokeless Operation เพื่อกำจัดไอสารไฮโดรคาร์บอนที่มาจาก 1) ไอสารที่เกิดจากการสูบล้างสารลงรถบรรทุก 2) บ่อพักรวบรวมสารอะโรเมติกส์ในบริเวณสูบล้างทางรถบรรทุก 3) ถังรวบรวมน้ำที่ระบายจากถังเก็บคอนเดนเสท 4) Surge Tank	- พื้นที่ลานถังเก็บกักหรือสาขา 8	- โรงงานได้ดำเนินการติดตามและควบคุมระบบกำจัดไอสารไฮโดรคาร์บอนด้วยโปรแกรม PLC และ Smokeless Operation เพื่อกำจัดไอสารไฮโดรคาร์บอนตามมาตรการฯ กำหนด	ไม่พบปัญหาและอุปสรรค	- รูปที่ 3.1-1 (รูปที่ 6 ระบบกำจัดไอสารไฮโดรคาร์บอน (Vapor Disposal System) บริเวณลานถังเก็บกัก) - รูปที่ 3.1-1 (รูปที่ 7 หน้าจอควบคุมระบบไอสารไฮโดรคาร์บอนด้วยโปรแกรม PLC)

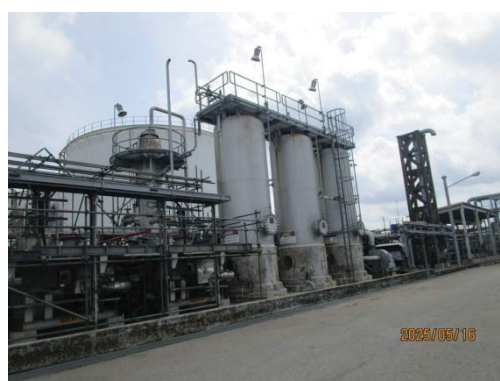
(13) ตรวจสอบการทำงานของ Vapor Recovery Unit (VRU) เพื่อให้กำจัดไอสารไฮโดรคาร์บอนจากถังเก็บกักได้อย่างมีประสิทธิภาพตามการออกแบบ	- พื้นที่ลานถังเก็บกัก หรือสาขา 8	- โรงงานมีการตรวจสอบการทำงานของ Vapor Recovery Unit (VRU) ตามแผนการซ่อมบำรุงเชิงป้องกัน เพื่อให้กำจัดไอสารไฮโดรคาร์บอนจากถังเก็บกักได้อย่างมีประสิทธิภาพตามการออกแบบ	ไม่พบปัญหาและอุปสรรค	- รูปที่ 3.1-1 (รูปที่ 8 Vapor Recovery Unit) - ภาคผนวก ข.9 เอกสารการตรวจสอบและซ่อมบำรุงเครื่องจักร

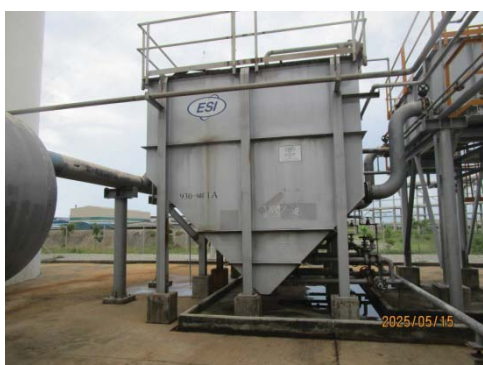
รูปที่ 3.1-1 (รูปที่ 15 CPI Separator)

องค์ประกอบทางสิ่งแวดล้อม	มาตรการป้องกันและแก้ไขผลกระทบสิ่งแวดล้อม	สถานที่ดำเนินการ	ผลการดำเนินงานของโครงการ	ปัญหาอุปสรรคและการแก้ไข	เอกสารอ้างอิง
4. คุณภาพน้ำ	<p>(1) ระบบการจัดการน้ำเสียในพื้นที่ส่วนการผลิตหรือสาขา 4 แบ่งเป็น 6 ประเภท คือ</p> <p>1) Close Aromatics Drain (CAD) เพื่อระบายสารไฮโดรคาร์บอนจากอุปกรณ์ไปยังถังเก็บใต้พื้นดิน โดยมีทั้งหมด 9 พื้นที่ เพื่อบีบสารไฮโดรคาร์บอนกลับเข้าถังเก็บเพื่อนำไปใช้ใหม่</p> <p>2) Oily Water Sewer (OWS) เพื่อระบายน้ำปนเปื้อนน้ำมันที่มาจากอุปกรณ์การผลิตและยูทิลิตี้ หรือส่วนอื่นๆ เพื่อส่งไปบำบัดที่ CPI</p> <p>3) Surface Water Sewer (SWS) เพื่อระบายน้ำฝน น้ำดับเพลิง หรือน้ำล้างต่างๆ ลงสู่ SWS Diversion Box ในระบบบำบัดน้ำเสียของพื้นที่ส่วนการผลิต หรือสาขา 4</p> <p>4) Sanitary Sewer (SS) เพื่อรวบรวมน้ำเสียจากห้องน้ำ ห้องส้วม โรงอาหาร และอาคารต่างๆ ไปยังระบบบำบัดน้ำเสียที่ติดตั้งอยู่ในพื้นที่นั้นๆ น้ำที่ไหลส้นออกจากระบบบำบัดน้ำเสียแบบประจำที่จะถูกส่งไปบำบัดที่ระบบบำบัดน้ำเสยรวมในพื้นที่ส่วนการผลิต หรือสาขา 4 อีกครั้ง</p>	<p>- พื้นที่ส่วนการผลิตหรือสาขา 4</p>	<p>- โรงงานมีการดำเนินการจัดการน้ำเสียทั้ง 6 ประเภท ได้แก่ Close Aromatics Drain (CAD), Oily Water Sewer (OWS), Surface Water Sewer (SWS), Sanitary Sewer (SS), Clean Water Sewer (CWS) และ Tank Bund Water</p>	<p>ไม่พบปัญหาและอุปสรรค</p>	<p>- รูปที่ 3.1-1 (รูปที่ 9 Close Aromatics Drain (CAD) พื้นที่สาขาที่ 4)</p> <p>- รูปที่ 3.1-1 (รูปที่ 10 Oily Water Sewer)</p> <p>- รูปที่ 3.1-1 (รูปที่ 11 Surface Water Sewer (SWS))</p> <p>- รูปที่ 3.1-1 (รูปที่ 12 Sanitary Sewer (SS))</p> <p>- รูปที่ 3.1-1 (รูปที่ 13 Clean Water Sewer (CWS))</p> <p>- รูปที่ 3.1-1 (รูปที่ 14 Tank Bund Water)</p> <p>- รูปที่ 3.1-1 (รูปที่ 15 CPI Separator)</p>

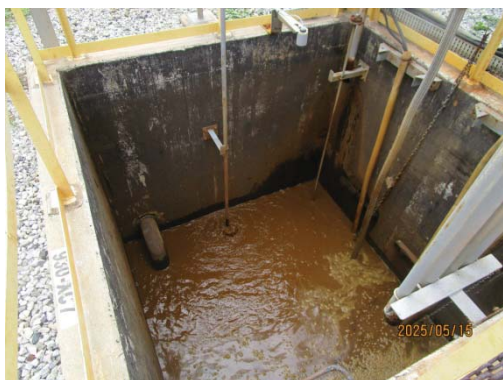
องค์ประกอบทางสิ่งแวดล้อม	มาตรการป้องกันและแก้ไขผลกระทบสิ่งแวดล้อม	สถานที่ดำเนินการ	ผลการดำเนินงานของโครงการ	ปัญหาอุปสรรคและการแก้ไข	เอกสารอ้างอิง
4. คุณภาพน้ำ (ต่อ)	<ul style="list-style-type: none"> - Equalization Tank ขนาด 1x1,600 ลบ.ม. - Dissolved Air Floatation (DAF) ขนาด 1x60 ลบ.ม. <p>2) ระบบบำบัดน้ำเสียขั้นที่ 2 เป็นการบำบัดทางชีวภาพ มีอุปกรณ์หลัก ดังนี้</p> <ul style="list-style-type: none"> - Aeration Tank ขนาด 2x750 ลบ.ม. - Clarifiers ขนาด 2x300 ลบ.ม. - Sand Filters ขนาด 3x9 ลบ.ม. - Off Spec. Sump ขนาด 1x23 ลบ.ม. - Final Effluent Basin ขนาด 1x2,400 ลบ.ม. 	<ul style="list-style-type: none"> - พื้นที่ส่วนการผลิตหรือสาขา 4 	<ul style="list-style-type: none"> - โรงงานมีระบบบำบัดน้ำเสียขั้นที่ 2 ตามที่มาตรการฯ กำหนด 		<ul style="list-style-type: none"> - รูปที่ 3.1-1 (รูปที่ 22 Dissolved Air Floatation (DAF)) - รูปที่ 3.1-1 (รูปที่ 23 Aeration Tank) - รูปที่ 3.1-1 (รูปที่ 24 Clarifiers) - รูปที่ 3.1-1 (รูปที่ 25 Sand Filters) - รูปที่ 3.1-1 (รูปที่ 26 Final Effluent Basin) - รูปที่ 3.1-1 (รูปที่ 27 Off Spec. Sump)

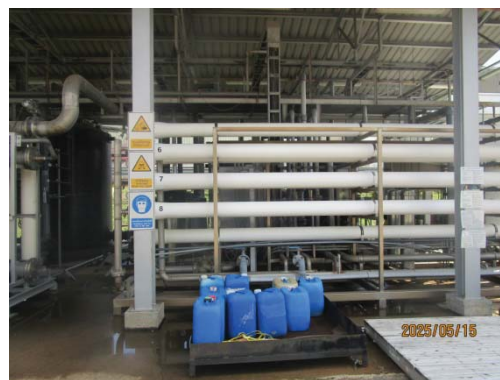
(7) อุปกรณ์เพื่อนำน้ำทิ้งกลับมาใช้ประโยชน์ (Water Recycle) ประกอบด้วย Ultra Filtration Unit และ Reverse Osmosis Unit (UF&RO) รวมทั้งสารเคมีที่ใช้ในระบบ ตั้งอยู่ในอาคารโปร่งมีหลังคา และพื้นเป็นคอนกรีตล้อมรอบด้วยรางระบายน้ำคอนกรีตที่บังคับทิศทางไหลไปยังบ่อ 940-XC1 ขนาด 280 ลูกบาศก์เมตร	- พื้นที่ส่วนการผลิตหรือสาขา 4	- ระบบ UF&RO มีการติดตั้งอยู่ในอาคารโปร่งที่มีหลังคา และพื้นเป็นคอนกรีตล้อมรอบด้วยรางระบายน้ำคอนกรีตตามที่มาตรการฯ กำหนด	ไม่พบปัญหาและอุปสรรค	- รูปที่ 3.1-1 (รูปที่ 28 ระบบ UF&RO) - รูปที่ 3.1-1 (รูปที่ 29 บ่อ 940-XC1 ขนาด 280 ลบ.ม.)

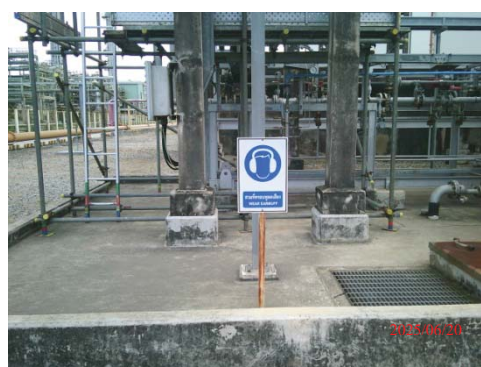
รูปที่ 3.1-1 (รูปที่ 48 ป้ายเตือนสวมใส่อุปกรณ์ป้องกันเสียงดัง)

(2) คัดเลือกอุปกรณ์และ/หรือควบคุมระดับเสียงของเครื่องจักรและอุปกรณ์ให้เป็นไปตามมาตรฐานทางวิศวกรรม โดยกำหนดระดับเสียงที่ระยะ 1 เมตร ไม่เกิน 85 เดซิเบล(เอ)	- พื้นที่โครงการทั้งในพื้นที่ส่วนการผลิตหรือสาขา 4 และพื้นที่ลานถังเก็บกักหรือสาขา 8	- โครงการได้พิจารณาเลือกใช้อุปกรณ์เครื่องมือทุกชนิดที่มีระดับเสียงดังไม่เกิน 85 เดซิเบล(เอ) ที่ระยะ 1 เมตร หากไม่สามารถจัดหาได้เนื่องจากข้อจำกัดด้านเทคโนโลยีการผลิต ทางโครงการได้ติดตั้งป้ายเตือนบริเวณที่มีเสียงดังและกำหนดให้พนักงานที่ปฏิบัติงานในบริเวณนั้นๆ สวมใส่อุปกรณ์ป้องกันอันตรายส่วนบุคคลก่อนเข้าปฏิบัติงาน	ไม่พบปัญหาและอุปสรรค	- รูปที่ 3.1-1 (รูปที่ 48) ป้ายเตือนสวมใส่อุปกรณ์ป้องกันเสียงดัง

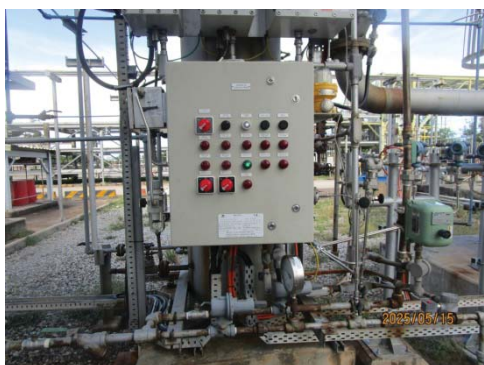
รูปที่ 3.1-1 (รูปที่ 61 แผงควบคุมระบบ
การเผาไหม้สารไฮโดรคาร์บอน)

องค์ประกอบทางสิ่งแวดล้อม	มาตรการป้องกันและแก้ไขผลกระทบสิ่งแวดล้อม	สถานที่ดำเนินการ	ผลการดำเนินงานของโครงการ	ปัญหาอุปสรรคและการแก้ไข	เอกสารอ้างอิง
9. อันตรายร้ายแรง (ต่อ)	(10) มีระบบกำจัดไอสารเพื่อเผาสารไฮโดรคาร์บอนที่มาจากแหล่งต่างๆ ดังนี้ 1) ไอที่เกิดจากการสูบล้างสารลงรถบรรทุก 2) Truck Loading Aromatics Sump (935V1) 3) ถังรวมน้ำที่อาจปนเปื้อนสารปรอท (930V80) 4) Surge Tank (930TK80) ทั้งนี้ระบบการเผาไหม้จะถูกควบคุมโดย PLC (Programmable Logic Controller) และติดตั้งอุปกรณ์เพื่อความปลอดภัยต่างๆ ได้แก่ Anti-flashback Burner, Flame Arrestor, Water Seal, Pressure Switch, Liquid Level Switch, Thermo-couples, UV Flame Detector	- พื้นที่ลานถึงเก็บกักหรือสาขา 8	- โรงงานมีระบบกำจัดไอสารเพื่อเผาสารไฮโดรคาร์บอนที่มาจากแหล่งต่างๆ คือ • ไอที่เกิดจากการสูบล้างสารลงรถบรรทุก • Truck Loading Aromatics Sump (935-V1) • ถังรวมน้ำที่อาจปนเปื้อนสารปรอท (930-V80) • Surge Tank (930-TK80) โดยระบบการเผาไหม้จะถูกควบคุมโดย PLC พร้อมติดตั้งอุปกรณ์เพื่อความปลอดภัยตามที่มาตรการฯ กำหนด	ไม่พบปัญหาและอุปสรรค	- รูปที่ 3.1-1 (รูปที่ 6 ระบบกำจัดไอสารไฮโดรคาร์บอน (Vapor Disposal System) บริเวณลานถึงเก็บกัก) - รูปที่ 3.1-1 (รูปที่ 61 แผงควบคุมระบบการเผาไหม้สารไฮโดรคาร์บอน)
