บทที่ 2

การปฏิบัติตามมาตรการป้องกันและแก้ไขผลกระทบสิ่งแวดล้อม

ตารางที่ 2-1 การปฏิบัติตามมาตรการป้องกันและแก้ไขผลกระทบสิ่งแวดล้อม และมาตรการติดตามตรวจสอบผลกระทบสิ่งแวดล้อม (ระยะดำเนินการ)
โครงการปรับปรุงประสิทธิภาพและขยายกำลังการผลิตคาร์บอนแบล็ค ของบริษัท เบอร์ล่า คาร์บอน (ไทยแลนด์) จำกัด (มหาชน) ประจำเดือนมกราคม - มิถุนายน 2568

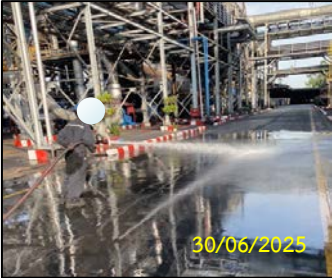
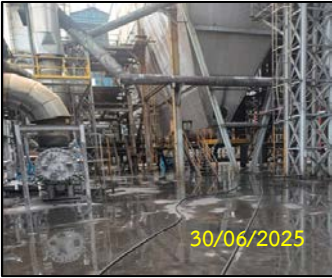
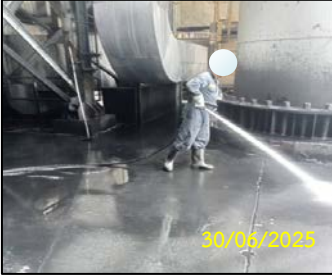
มาตรการป้องกันและแก้ไขผลกระทบสิ่งแวดล้อม	รายละเอียดผลการปฏิบัติตามมาตรการ	ปัญหา อุปสรรค และ แนวทางแก้ไข	ภาพประกอบมาตรการ
2. ฉีดน้ำล้างถนนภายในโครงการเพื่อป้องกันการฟุ้งกระจายของฝุ่น	<div>- โครงการจัดทำแผนดำเนินการฉีดล้างทำความสะอาดถนน พื้นที่ ส่วนการผลิต การบรรจุภายในโครงการ ดังนี้</div> <div>(1) การฉีดล้างทำความสะอาดถนน และพื้นที่ด้านล่างส่วน การผลิต วันละ 2 ครั้ง (เช้า / เย็น)</div>	- ไม่มี	<div>

</div> <div>การฉีดล้างทำความสะอาดถนน และพื้นที่ด้านล่างส่วนการผลิต</div>

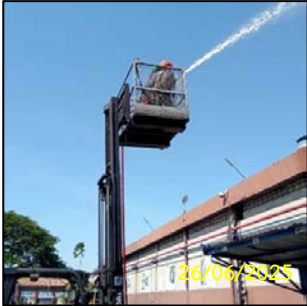
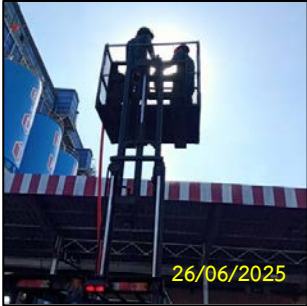
มาตรการป้องกันและแก้ไขผลกระทบสิ่งแวดล้อม	รายละเอียดผลการปฏิบัติตามมาตรการ	ปัญหา อุปสรรค และ แนวทางแก้ไข	ภาพประกอบมาตรการ
	(5) ทำความสะอาดหลังคาอาคารเก็บสินค้า 1-9 ทุกวันพฤหัสบดี		<div>

</div> <p>การทำความสะอาดหลังคาอาคารเก็บสินค้า 1-9</p>

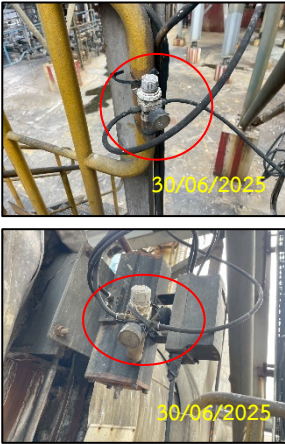
10. ติดตั้ง H ₂ S detector บริเวณ main bag filter repressuring blower ในพื้นที่ส่วนการผลิตของสายการผลิตที่ 6 เพื่อตรวจสอบการรั่วไหลของ waste gas	- ได้มีการติดตั้ง H ₂ S detector บริเวณ main bag filter repressuring blower ในพื้นที่ส่วนการผลิตของสายการผลิตที่ 6 เพื่อตรวจสอบการรั่วไหลของ waste gas (แสดงภาคผนวก 4ข)	- ไม่มี	<div>

</div> <div>อุปกรณ์ตรวจวัดก๊าซซัลเฟอร์ในรูป H₂S (gas datable portable)</div>

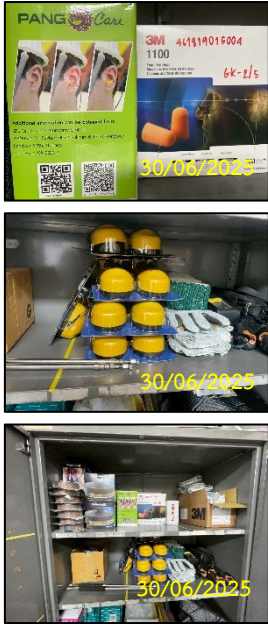
มาตรการป้องกันและแก้ไขผลกระทบสิ่งแวดล้อม	รายละเอียดผลการปฏิบัติตามมาตรการ	ปัญหา อุปสรรค และ แนวทางแก้ไข	ภาพประกอบมาตรการ
5. จะต้องมีการจัดเตรียมอุปกรณ์ป้องกันเสียงดังสำหรับ พนักงานที่ทำงานในบริเวณที่มีเสียงดัง เช่น ที่ครอบหู (ear muffs) หรือปลั๊กอุดหู (ear plugs) เป็นต้น	- มีการจัดเตรียมปลั๊กอุดหู Ear plugs และที่ครอบหู Ear Muffs สำหรับ พนักงานที่ทำงานบริเวณที่มีเสียงดัง	- ไม่มี

<p>Ear Plugs และ Ear Muff สำหรับพนักงาน</p>
6. จัดให้มีการจัดทำเอกสารแนะนำเกี่ยวกับการใช้เครื่องมือ ป้องกันส่วนบุคคลและ/หรือมีการอบรมก่อนการใช้อุปกรณ์ ต่าง ๆ	- มีการจัดทำเอกสารแนะนำการใช้เครื่องมือป้องกันอันตรายส่วนบุคคลและ อบรมการใช้อุปกรณ์ป้องกันอันตรายส่วนบุคคลแก่พนักงาน	- ไม่มี
