โครงการเหมืองแร่หินอุตสาหกรรมชนิดหินปูน เพื่ออุตสาหกรรมก่อสร้าง  
และแร่โดโลไมต์ ประทานบัตรที่ 33964/16442

ห้างหุ้นส่วนจำกัด คีลาเขาน้อย

ตำบลเขาน้อย อำเภอม่วงสามสิบ จังหวัดกาญจนบุรี

## มาตรการป้องกันและแก้ไขผลกระทบสิ่งแวดล้อม และมาตรการติดตามตรวจสอบคุณภาพสิ่งแวดล้อม

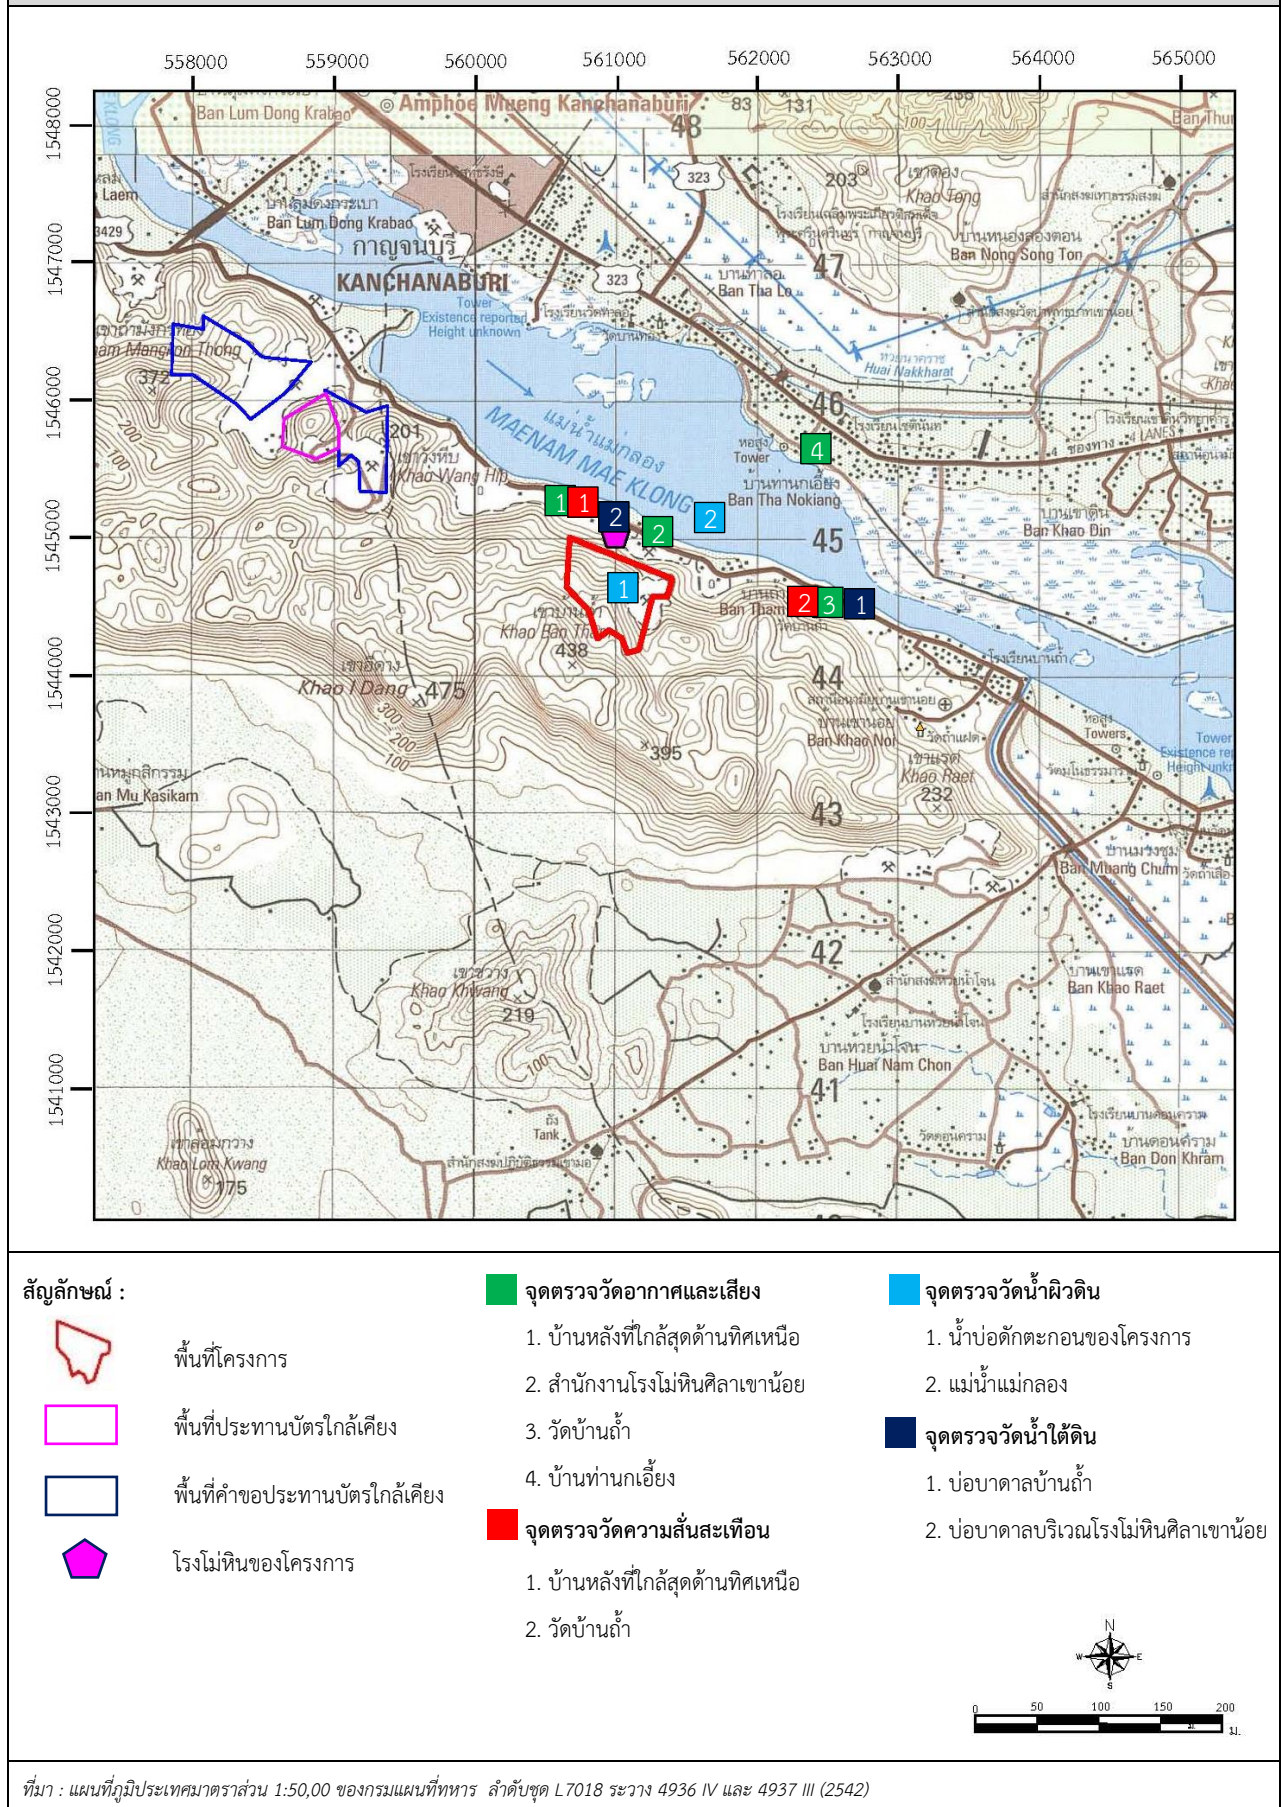
รูปที่ 2-1 แสดงจุดติดตามตรวจสอบคุณภาพสิ่งแวดล้อม

การตรวจวัดคุณภาพอากาศในรูปปริมาณฝุ่นละอองแขวนลอยรวม (TSP) และปริมาณฝุ่นละอองขนาดเล็กกว่า 10 ไมครอน (PM-10) โครงการเหมืองแร่หินอุตสาหกรรมชนิดหินปูน เพื่ออุตสาหกรรมก่อสร้าง และแร่โดโลไมต์ ประทานบัตรที่ 33964/16442 ของห้างหุ้นส่วนจำกัด ศิลาเขาน้อย โดยทำการตรวจวัดบริเวณบ้านหลังที่ใกล้ที่สุดด้านทิศเหนือ สำนักงานโรงโม่หินศิลาเขาน้อย วัดบ้านถ้ำ และบ้านท่านกเอี้ยง ระหว่างวันที่ 4-7 มีนาคม 2568 แสดงผลการตรวจวัดดังตารางที่ 2-4 แสดงผลการตรวจวัดทางห้องปฏิบัติการดังเอกสารแนบ 16 เอกสารสอบเทียบเครื่องมือดังเอกสารแนบ 17 และเอกสารอนุญาตขึ้นทะเบียนห้องปฏิบัติการวิเคราะห์ดังเอกสารแนบ 18
