บทที่ 3

ผลการปฏิบัติตามมาตรการป้องกันและแก้ไขผลกระทบสิ่งแวดล้อม

โครงการทอส่งก๊าซธรรมชาติไปยังกลุ่มลูกค้าอุตสาหกรรมภายในนิคมอุตสาหกรรมเกตเวย์ ซิตี้

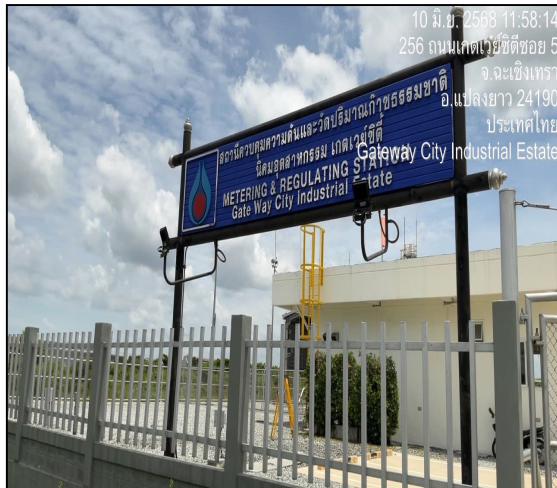
ภาพที่ 3.2-3 ภาพถ่ายแนวเส้นทางท่อและการติดตั้งป้ายเตือนแนวท่อส่งก๊าซธรรมชาติไปยังโครงการท่อส่งก๊าซธรรมชาติไปยังกลุ่มลูกค้าอุตสาหกรรมภายในนิคมอุตสาหกรรมเกตเวย์ ซิตี้

สถานีควบคุมความดันและวัดปริมาณก๊าซ

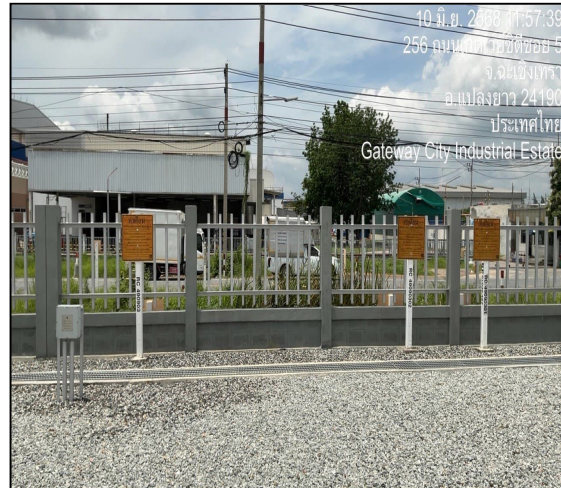
(4) ดูแลรักษาป้ายแสดงตำแหน่งแนวท่อส่งก๊าซฯ ให้เห็นข้อความ และหมายเลขโทรศัพท์แจ้งเหตุอย่างชัดเจน	พื้นที่ระบบท่อส่ง ก๊าซฯ โครงการ	- ปตท. ได้นำมาตรฐาน ASME B31.8 มากำหนดแผนการบำรุงรักษาท่อส่งก๊าซธรรมชาติ ปี 2568 ดังแสดงในภาคผนวก ณ-2 โดยกำหนดให้มีการตรวจสอบพื้นที่แนวท่อส่งก๊าซฯ และตรวจสอบความสมบูรณ์ของป้ายเตือนแนวท่อฯ เป็นประจำทุกสัปดาห์ ดังภาพที่ 3.2-3	ไม่มี

(14) ดูแลรักษาป้ายเตือนแสดงตำแหน่งทอส่งก๊าซฯ และตรวจสอบ ความสมบูรณ์ของป้ายเตือน หรือสัญลักษณ์ให้สามารถมองเห็น ข้อความและหมายเลขโทรศัพท์แจ้งเหตุฉุกเฉิน	พื้นที่ระบบทอส่ง ก๊าซฯ โครงการ	- ปตท. ได้นำมาตรฐาน ASME B31.8 มากำหนดแผนการ บำรุงรักษาทอส่งก๊าซธรรมชาติ ปี 2568 ดังแสดงใน ภาคผนวก ฅ-2 โดยกำหนดให้มีการตรวจสอบพื้นที่แนว ทอส่งก๊าซฯ และตรวจสอบความสมบูรณ์ของป้ายเตือนแนว ทอฯ เป็นประจำทุกสัปดาห์ ตัวอย่างดังแสดงในภาคผนวก ฅ-3 และภาพที่ 3.2-3	ไม่มี

ป้ายเตือนแนวท่อส่งก๊าซธรรมชาติ

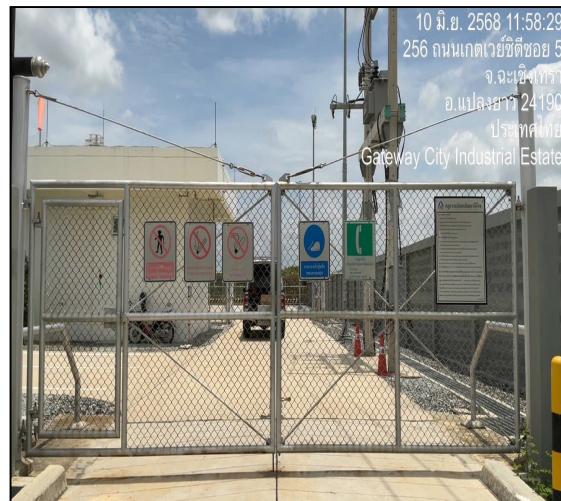
ป้ายเตือนความปลอดภัย

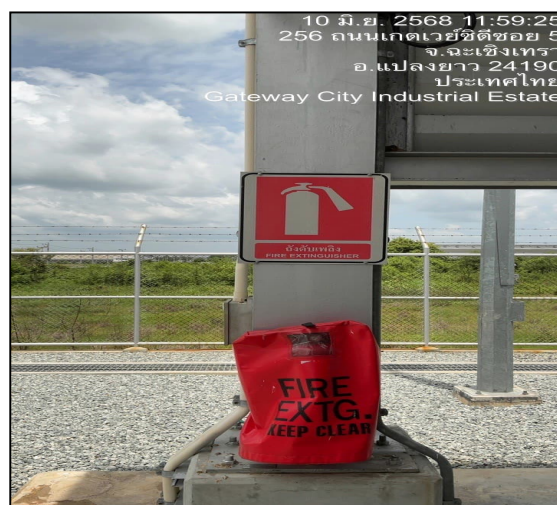
ถังดับเพลิง
