ผลการปฏิบัติตามมาตรการป้องกันและแก้ไขผลกระทบสิ่งแวดล้อม

2.1 ผลการปฏิบัติตามมาตรการป้องกันและแก้ไขผลกระทบสิ่งแวดล้อม

ตารางที่ 2-1 สรุปผลการปฏิบัติตามมาตรการป้องกันและแก้ไขผลกระทบสิ่งแวดล้อม โครงการปรับปรุงคุณภาพน้ำมัน ระยะดำเนินการ

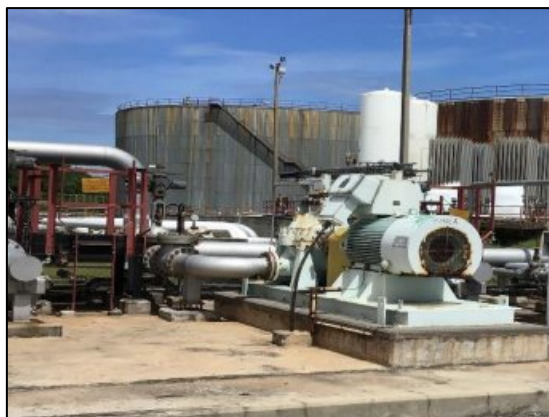
2. คุณภาพอากาศ	2.1 อุปกรณ์และเครื่องจักรที่ใช้กับสารไฮโดรคาร์บอน เช่น บั้ม คอมเพรสเซอร์ เป็นต้น มีการติดตั้ง Mechanical Seal เพื่อป้องกันการไหลออกสู่บรรยากาศ	พื้นที่โครงการ	ตลอดช่วงดำเนินการ	- โครงการได้มีการติดตั้ง Mechanical Seal ตามข้อกำหนด API 682 (มาตรฐานกำหนดรายละเอียดและคำแนะนำสำหรับ Sealing Systems ของปั๊มแบบ Centrifugal และ Rotary ที่ใช้ในอุตสาหกรรมปิโตรเลียม ปิโตรเคมี และก๊าซธรรมชาติ) บริเวณที่ติดตั้ง เช่น บั้ม คอมเพรสเซอร์ และท่อ เป็นต้น โดยได้ดำเนินการติดตั้งทุกพื้นที่ของโครงการ เพื่อป้องกันการไหลของสารไฮโดรคาร์บอนออกสู่บรรยากาศตามที่มาตรการกำหนดแล้ว	-	รูปที่ 2-1 Mechanical Seal บริเวณปั๊ม และอุปกรณ์

2. คุณภาพอากาศ (ต่อ)	2.2 ในภาวะดำเนินงานปกติมีการอุด Hydrocarbon Vent & Drain Valve ของระบบท่อเพื่อป้องกันไม่ให้สารไฮโดรคาร์บอนหลุดออกไปได้	พื้นที่โครงการ	ตลอดช่วงดำเนินการ	- โครงการได้มีการอุด Hydrocarbon Vent & Drain Valve ของระบบท่อและติดตั้ง Mechanical Seal ตามข้อกำหนด API 682 บริเวณปั๊มคอมเพรสเซอร์ ท่อ และอุปกรณ์ต่างๆ ทุกพื้นที่ของโครงการ เพื่อป้องกันการไหลของสารไฮโดรคาร์บอนออกสู่บรรยากาศตามที่มาตรการกำหนดแล้ว	-	รูปที่ 2-1 Mechanical Seal บริเวณปั๊ม และอุปกรณ์

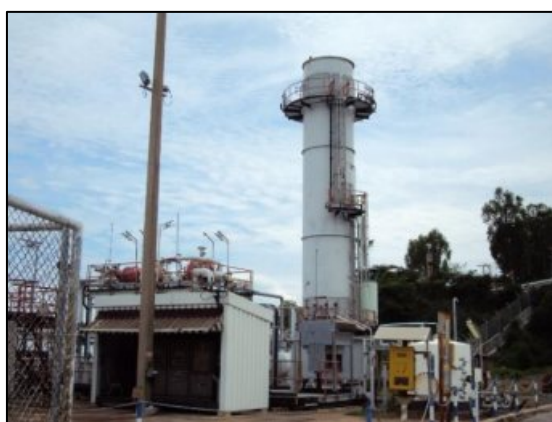
2.3 มีระบบควบคุมไอระเหย (Vapor Control Unit : VCU บริเวณที่มีการขนถ่าย Isomerization Benzene และ Benzene Heart-Cut	ระบบควบคุมไอระเหย (Vapor Control Unit : VCU)	ตลอดช่วงดำเนินการ	- โครงการได้จัดให้มีระบบควบคุมไอระเหย Vapor Control Unit (VCU) บริเวณที่มีการขนถ่ายผลิตภัณฑ์ โดยมีประสิทธิภาพในการบำบัดสารอินทรีย์คาร์บอนได้ร้อยละ 98	-	รูปที่ 2-2 ระบบควบคุมไอระเหย (Vapor Control Unit: VCU)

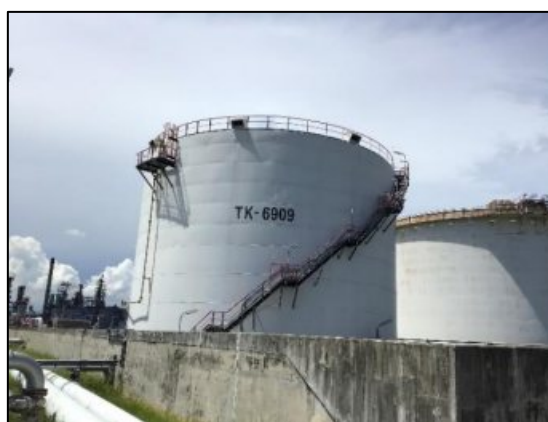
2.5 ออกแบบให้ถังเก็บสาร Isomerization Benzene และ Benzene Heart-Cut เป็นชนิด Internal Floating Roof (IFR) และเป็นไปตามมาตรฐานเกี่ยวข้อง เช่น American Petroleum Institute (API) เป็นต้น	พื้นที่โครงการ	ตลอดช่วงดำเนินการ	- โครงการได้มีการเก็บกัก Isomerization Benzene และ Benzene Heart-Cut ไว้ในถังจำนวน 3 ถัง ความจุรวมประมาณ 13,000 ลูกบาศก์เมตร โดยมีการออกแบบถังกักเก็บเป็นแบบชนิด Internal Floating Roof (IFR) ที่มีการติดตั้ง Liquid mounted primary, continuous secondary seal และ gasketing โดยอ้างอิงมาตรฐานของ API 650 และมีการควบคุมอุณหภูมิ และความดันของถังด้วย	-	รูปที่ 2-3 ถัง Isomerization Benzene

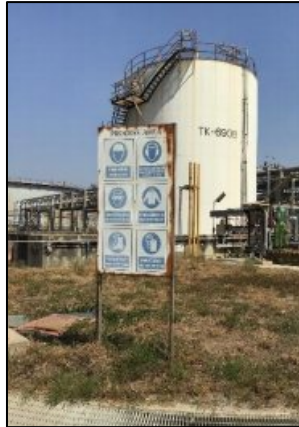
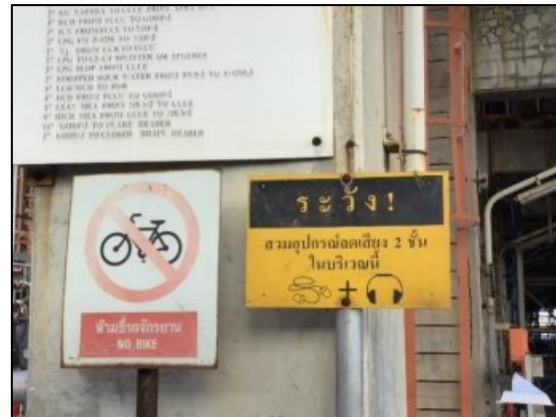
3.6 จัดทำเครื่องหมายสัญลักษณ์และป้ายเตือนแสดงบริเวณที่ต้องสวมใส่อุปกรณ์ป้องกันเสียงอย่างชัดเจน	พื้นที่โครงการ	ตลอดช่วงดำเนินการ	- โครงการจัดให้มีป้ายเตือนอันตราย ป้ายบังคับสวมใส่อุปกรณ์ป้องกันเสียง บริเวณพื้นที่ของโครงการทั้งหมดและมีการบังคับให้พนักงานสวมใส่ทุกครั้งเมื่อปฏิบัติงานในบริเวณที่มีเสียงดัง	-	รูปที่ 2-5 ป้ายเตือนให้สวมใส่อุปกรณ์ป้องกันอันตรายส่วนบุคคล

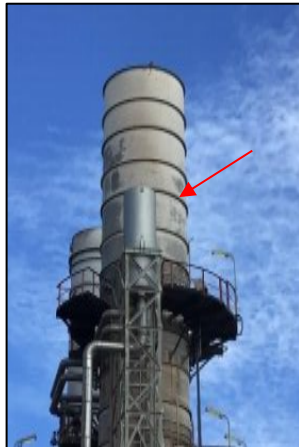
3.2 มีการติดตั้งอุปกรณ์ลดเสียง (Silencer) เพื่อช่วยลดเสียงในขณะที่มีการเป่าไอน้ำ (Steam Blowout) ของ GTG-3	GTG-3	ตลอดช่วงดำเนินการ	- โครงการได้มีการติดตั้งอุปกรณ์ลดเสียง (Silencer) บริเวณ GTG-3 ตามมาตรการกำหนดแล้ว	-	รูปที่ 2-6 อุปกรณ์ลดเสียง (Silencer) ที่ GTG-3

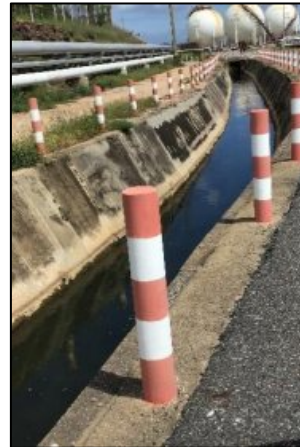
4. คุณภาพน้ำ	4.1 รวบรวมน้ำฝนที่ไม่มีโอกาสปนเปื้อนเข้าสู่บ่อเดิมอากาศ	พื้นที่ที่ไม่มีโอกาสปนเปื้อน	ตลอดช่วงดำเนินการ	- โครงการจัดให้มีรางระบายน้ำฝนที่ไม่มีโอกาสปนเปื้อนโดยรอบพื้นที่โครงการ และรวบรวมเข้าสู่บ่อเดิมอากาศ เพื่อดำเนินการบำบัดก่อนระบายออกสู่ทะเล	-	รูปที่ 2-7 รางระบายน้ำฝนในพื้นที่โครงการ

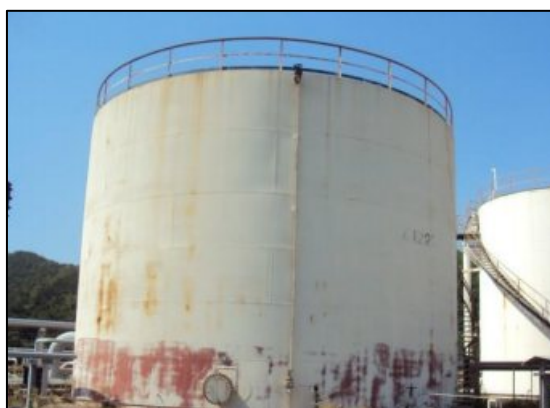
4.2 ระบายน้ำฝนที่มีโอกาสปนเปื้อนในช่วง 30 มิลลิเมตรแรก ลงสู่ถังพักน้ำฝนก่อนทยอยนำไปบำบัดที่ CPI และ IAF	พื้นที่ที่มีโอกาสทำให้น้ำฝนปนเปื้อน	ตลอดช่วงดำเนินการ	- โครงการจัดให้มีถังพักน้ำฝน ขนาด 2,700 ลูกบาศก์เมตร เพื่อรองรับน้ำฝนที่มีโอกาสปนเปื้อนในช่วง 30 มิลลิเมตรแรก และนำไปบำบัดที่ระบบ CPI ระบบ IAF ระบบ Activated Sludge (AS) และบ่อเดิมอากาศต่อไป	-	รูปที่ 2-8 ถังพักน้ำฝนปนเปื้อน

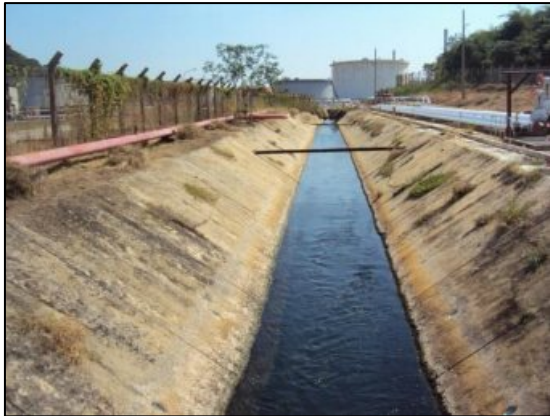
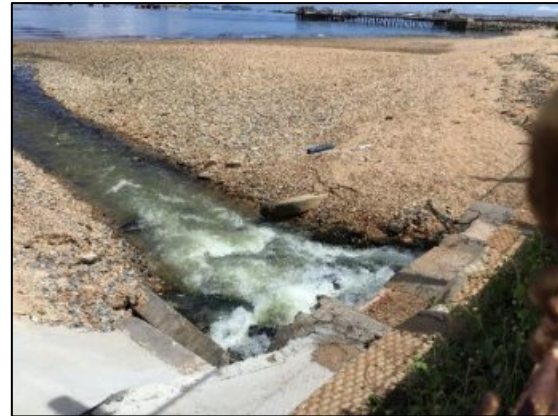
4.4 น้ำ Blow Down จากหน่วยผลิตน้ำปราศจากแร่ธาตุ จะระบายลงสู่ทะเล ส่วนน้ำ Blow Down จากหอหล่อเย็น และหม้อน้ำจะถูกระบายเข้าสู่บ่อเดิมอากาศ	พื้นที่โครงการ	ตลอดช่วงดำเนินการ	- โครงการมีการระบายน้ำ Blow Down จากหน่วยผลิตน้ำปราศจากแร่ธาตุลงสู่ทะเล สำหรับน้ำจากระบบหล่อเย็น และหม้อน้ำจะถูกลดอุณหภูมิลงที่ Cooling Tower ก่อนทำการบำบัดที่บ่อเดิมอากาศ และระบายลงสู่ทะเลต่อไป	-	- รูปที่ 2-9 บ่อเดิมอากาศ - รูปที่ 2-10 จุดระบายน้ำออกสู่ทะเล (Refinery Mix)

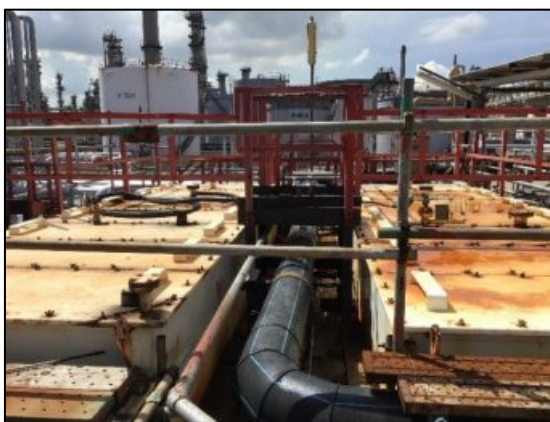
4. คุณภาพน้ำ (ต่อ)	4.5 น้ำเสียที่ปนเปื้อนน้ำมันจากกระบวนการผลิต น้ำเสียจากถังเก็บกักน้ำมัน และน้ำเสียส่วนหนึ่งจากหน่วย SWS จะถูกรวบรวมเข้าสู่หน่วย CPI และ IAF ซึ่งสามารถรองรับน้ำได้ 6,550 ลบ.ม./วัน ก่อนระบายลงสู่บ่อเติมอากาศ	พื้นที่โครงการ	ตลอดช่วงดำเนินการ	- โครงการดำเนินการรวบรวมน้ำเสียที่ปนเปื้อนน้ำมันจากกระบวนการผลิต น้ำเสียจากถังเก็บกักน้ำมัน และน้ำเสียจากหน่วย SWS เข้าสู่หน่วย CPI และ IAF โดยสามารถรองรับน้ำเสียได้ประมาณ 6,550 ลบ.ม./วัน ซึ่งมีขนาดเพียงพอต่อปริมาณน้ำเสียที่เกิดขึ้นในโครงการ ก่อนระบายลงสู่ระบบ Activated Sludge (AS) ระบบบ่อเติมอากาศ และปล่อยลงสู่ทะเลต่อไป	-	- รูปที่ 2-9 บ่อเติมอากาศ - รูปที่ 2-10 จุดระบายน้ำออกสู่ทะเล (Refinery Mix) - รูปที่ 2-11 ระบบ CPI - รูปที่ 2-12 ระบบ IAF - รูปที่ 2-13 ระบบแยกก๊าซออกจากน้ำเสีย (SWS)

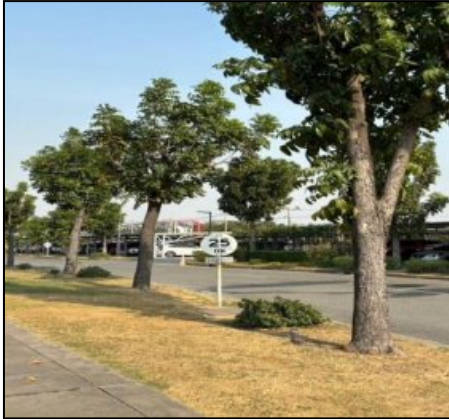
5. คมนาคม	5.1 กำหนดความเร็วของรถขนส่งสารเคมีที่วิ่งภายในพื้นที่โรงกลั่นไม่เกิน 30 กิโลเมตร/ชั่วโมง	พื้นที่โครงการ	ตลอดช่วงดำเนินการ	- โครงการกำหนดความเร็วของยานพาหนะที่เข้า-ออกพื้นที่โครงการไม่เกิน 25 กิโลเมตร/ชั่วโมง และมีการกำหนดเส้นทางสำหรับขนส่งวัตถุดิบ และสารเคมีด้วย	-	รูปที่ 2-17 ป้ายจำกัดความเร็ว

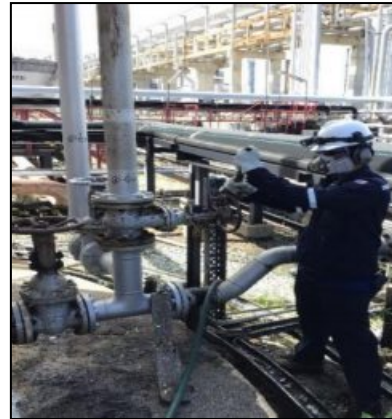
5.5 จัดให้มีอุปกรณ์ป้องกันอันตรายส่วนบุคคลสำหรับพนักงานของโรงกลั่น ที่อาจต้องทำงานสัมผัสกับสารเคมี	พื้นที่โครงการ	ตลอดช่วงดำเนินการ	- โครงการจัดให้มีอุปกรณ์ป้องกันอันตรายส่วนบุคคลในกรณีที่ต้องสัมผัสกับสารเคมี เช่น ชุดป้องกันสารเคมี	-	รูปที่ 2-18 พนักงานสวมใส่อุปกรณ์ป้องกันสารเคมี
