## บทที่ 3

## ผลการปฏิบัติตามมาตรการป้องกันและแก้ไขผลกระทบสิ่งแวดล้อม

**ตารางที่ 3.2-1-4 สรุปผลการปฏิบัติตามมาตรการป้องกันและแก้ไขผลกระทบสิ่งแวดล้อม (ระยะดำเนินการ) ของโครงการทอส่งก๊าซธรรมชาติในพื้นที่รับผิดชอบของส่วนระบบปฏิบัติการระบบท่อเขต 11 โครงการวางทอส่งก๊าซธรรมชาติเข้าสู่โครงการผลิตไอน้ำและไฟฟ้าขนาดเล็กบริษัท สยามเพียวไรส์ จำกัด (ปัจจุบันเปลี่ยนชื่อเป็น บริษัท พี. กริม เพาเวอร์ (อ่าวทอง) 1 จำกัด)**

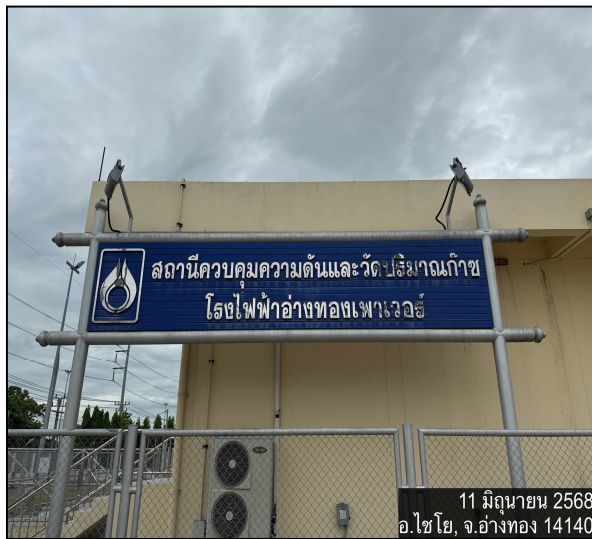
สถานีควบคุมความดัน

ภาพที่ 3.2-4 ภาพถ่ายระบบรักษาความปลอดภัยบริเวณสถานีก๊าซฯ  
โครงการท่อส่งก๊าซธรรมชาติเข้าสู่โครงการผลิตไอน้ำและไฟฟ้าขนาดเล็ก  
บริษัท สยามเพียวไรส์ จำกัด (ปัจจุบันเปลี่ยนชื่อเป็น บริษัท พี. กริม เพาเวอร์ (อ่างทอง) 1 จำกัด)

(1) จัดให้มีระบบรักษาความปลอดภัยตลอด 24 ชั่วโมง บริเวณสถานีควบคุมความดันและวัดปริมาตรกาช (MRS)	พื้นที่ระบบทอ ส่งกาชฯ และพื้นที่ที่ เกี่ยวข้อง	- ปตท. ได้กำหนดแผนการตรวจสอบและบำรุงรักษาอุปกรณ์ป้องกันการรั่วไหลของกาชฯ อุปกรณ์ป้องกันอันตรายสำหรับคนงานและอุปกรณ์ควบคุมเพลิงไหม้อย่างสม่ำเสมอ ดังแสดงในภาคผนวก ณ-4 หากพบอุปกรณ์ชำรุดเสียหาย ปตท. จะดำเนินการแก้ไขซ่อมแซม และ/หรือเปลี่ยนโดยทันที	ไม่มี

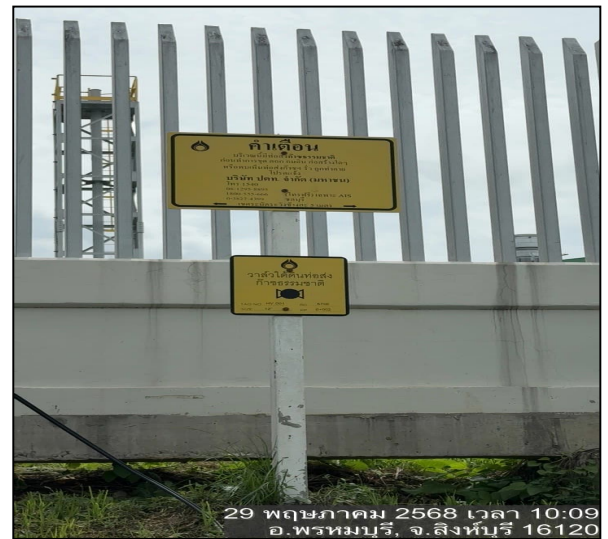
ป้ายเตือนแนวท่อส่งก๊าซธรรมชาติ

(3) ดูแลรักษาป้ายแสดงตำแหน่งแนวท่อส่งก๊าซฯ ให้เห็นข้อความ และหมายเลขโทรศัพท์แจ้งเหตุอย่างชัดเจน	พื้นที่ระบบท่อส่งก๊าซฯ และพื้นที่ที่เกี่ยวข้อง	- ปตท. ได้นำมาตรฐาน ASME B31.8 มากำหนดแผนการบำรุงรักษาท่อส่งก๊าซฯ ธรรมชาติ ปี 2568 ดังแสดงในภาคผนวก ก-2 โดยกำหนดให้มีการตรวจสอบพื้นที่แนวท่อส่งก๊าซฯ และตรวจสอบความสมบูรณ์ของป้ายเตือนแนวท่อฯ เป็นประจำทุกสัปดาห์ ตัวอย่างดังแสดงในภาคผนวก ก-3	ไม่มี

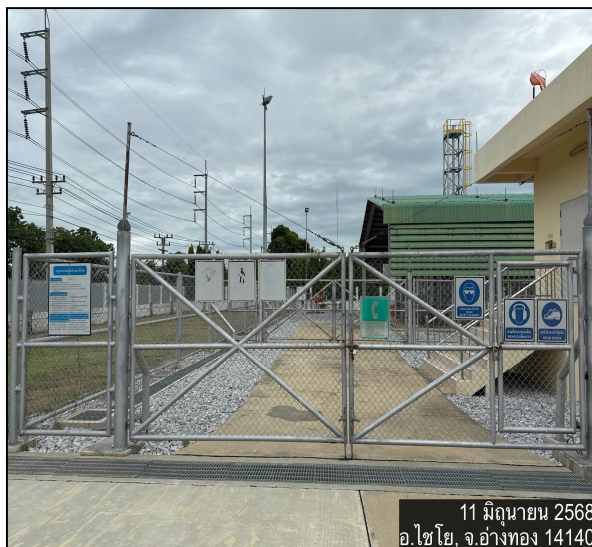
ป้ายเตือนความปลอดภัย

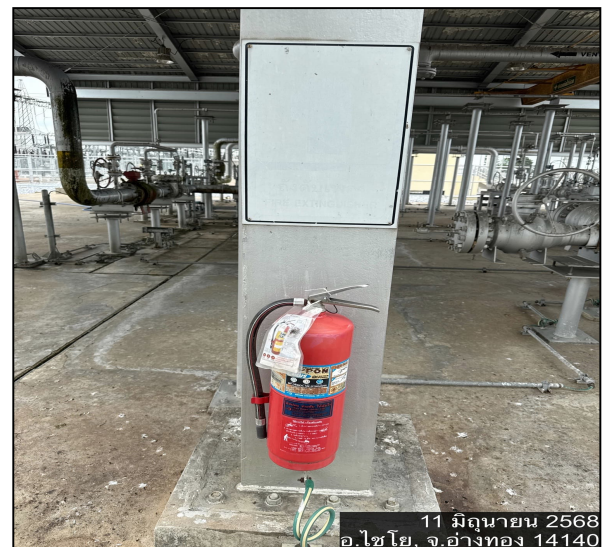
ถังดับเพลิง

(6) ติดตั้งเครื่องดับเพลิงแบบเคมีผงที่บริเวณสถานีวัดความดันและ ควบคุมปริมาณก๊าซ (MRS)	พื้นที่ระบบท่อ ส่งก๊าซฯ และพื้นที่ที่ เกี่ยวข้อง	- ปตท. จัดให้มีเครื่องดับเพลิงแบบเคมีผงอย่างเพียงพอที่สถานีควบคุม ความดันและวัดปริมาณก๊าซทุกแห่งตามกฎหมายกำหนด ดังอย่างดัง แสดงในภาพที่ 3.2-4	ไม่มี
