โครงการเหมืองแร่หินอุตสาหกรรมชนิดหินบะซอลต์ เพื่ออุตสาหกรรมก่อสร้าง

ประทานบัตรที่ 28803/15911

ตำบลท่าเยี่ยม อำเภอโชคชัย จังหวัดนครราชสีมา

บทที่ 1

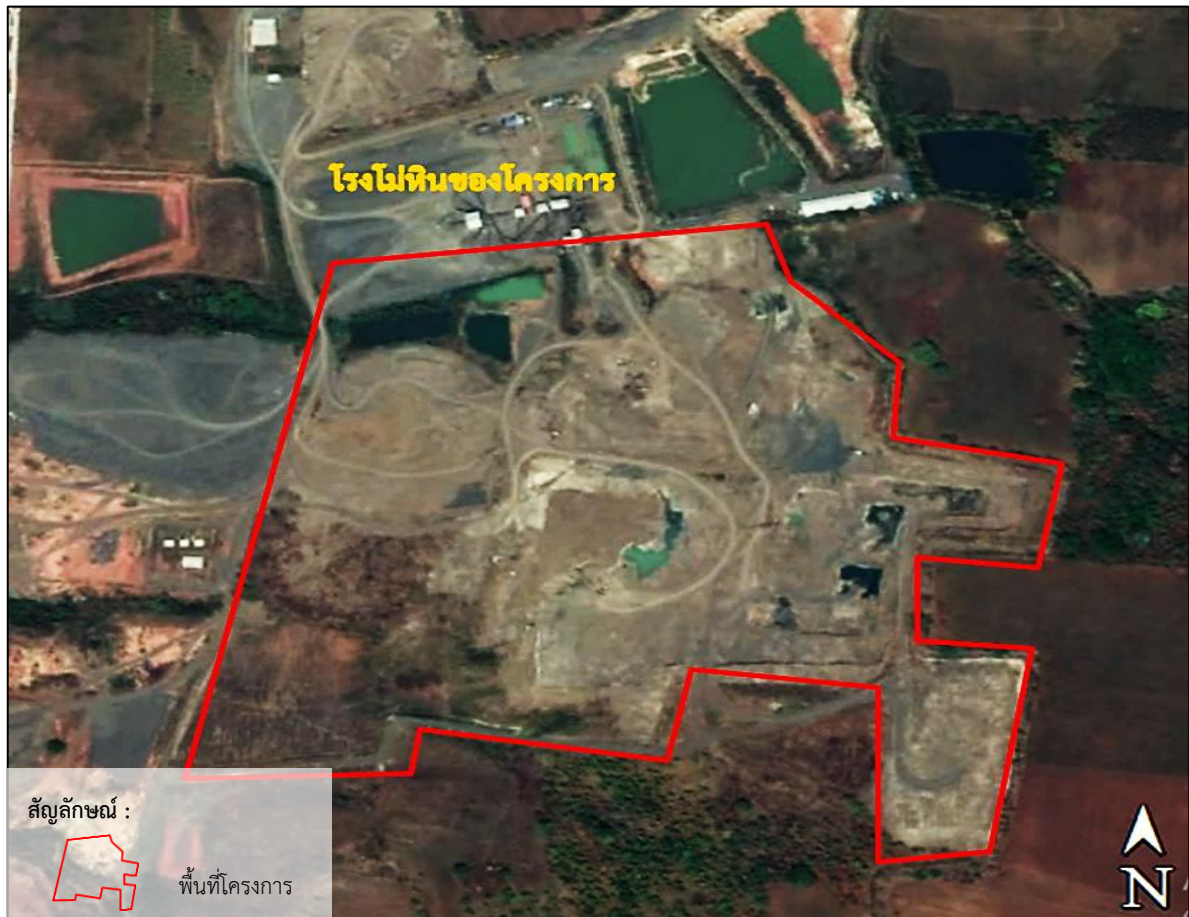
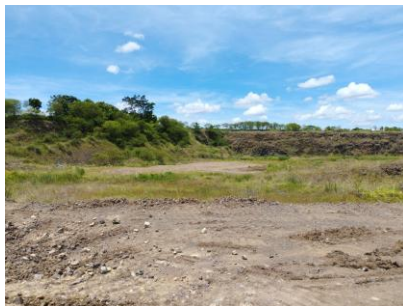
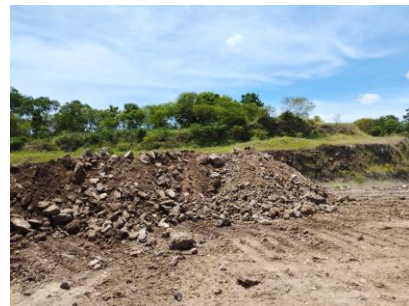
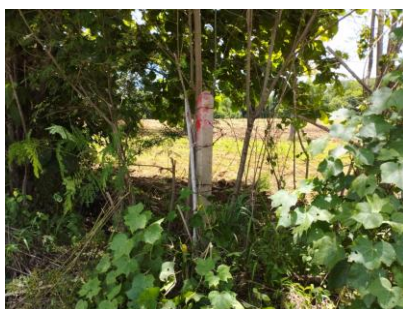
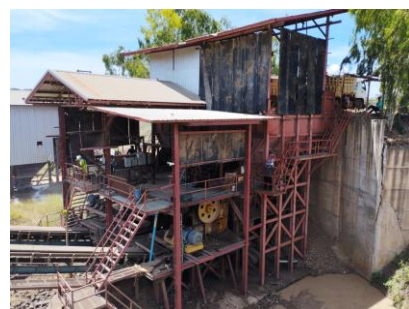
รูปที่ 1-2 แสดงลักษณะภูมิประเทศบริเวณพื้นที่โครงการ

พื้นที่ประทานบัตรบางส่วนได้ผ่านการทำเหมืองแล้ว โดยมีลักษณะภูมิประเทศเป็นพื้นที่ลาดเนินเขา และพื้นที่ทำเหมืองแบบเหมืองเปิด มีระดับความสูงประมาณ 210-240 เมตร จากระดับน้ำทะเลปานกลาง ปัจจุบันพื้นที่ส่วนใหญ่ถูกเปิดหน้าดินเพื่อดำเนินการทำเหมืองไปแล้วประมาณ 19 ไร่ ในปัจจุบันไม่ปรากฏสภาพการเป็นป่าไม้แล้ว เนื่องจากเป็นพื้นที่ทำการเกษตรกรรมตั้งแต่เดิมและผ่านการเปิดหน้าดินเพื่อดำเนินการทำเหมืองไปแล้วเกือบทั้งพื้นที่ ซึ่งพบเพียงต้นไม้ขนาดเล็กขึ้นกระจายเป็นหย่อมๆ สลับกับพื้นที่ที่ถูกปรับสภาพเป็นพื้นที่การเกษตรกรรมเพื่อปลูกมันสำปะหลัง และอ้อย ไม่พบต้นไม้ขนาดใหญ่หรือต้นไม้ที่มีคุณค่าทางเศรษฐกิจแต่อย่างใด ดังรูปที่ 1-2

พื้นที่หน้าเหมืองปัจจุบัน

แนวเวนพื้นที่ทำเหมือง

พื้นที่โรงโม่หินของโครงการ
