- มาตรการป้องกันและแก้ไขผลกระทบสิ่งแวดล้อม และมาตรการติดตามตรวจสอบคุณภาพสิ่งแวดล้อม โครงการเหมืองแร่หินอุตสาหกรรมชนิดหินบะซอลต์ เพื่ออุตสาหกรรมก่อสร้าง คำขอประทานบัตรที่ 2/2547 ของห้างหุ้นส่วนจำกัด เจริญทรัพย์โชคชัย ที่ตำบลท่าเยี่ยม อำเภอโชคชัย จังหวัดนครราชสีมา

สรุปมาตรการป้องกันและแก้ไขผลกระทบสิ่งแวดล้อม และมาตรการติดตามตรวจสอบคุณภาพสิ่งแวดล้อม  
โครงการทำเหมืองแร่หินอุตสาหกรรมชนิดหินบะซอลต์ เพื่ออุตสาหกรรมก่อสร้าง  
คำขอประทานบัตรที่ 2/2547 ของห้างหุ้นส่วนจำกัด เจริญทรัพย์โชคชัย ตั้งอยู่ที่ตำบลท่าเยี่ยม อำเภอโชคชัย จังหวัดนครราชสีมา

รายงานแผนและผลการดำเนินงานด้าน  
การฟื้นฟูพื้นที่ทำเหมือง

โครงการเหมืองแร่หินอุตสาหกรรมชนิดหินปะชอลต์ เพื่ออุตสาหกรรมก่อสร้าง ประทานบัตรที่  
28803/15911

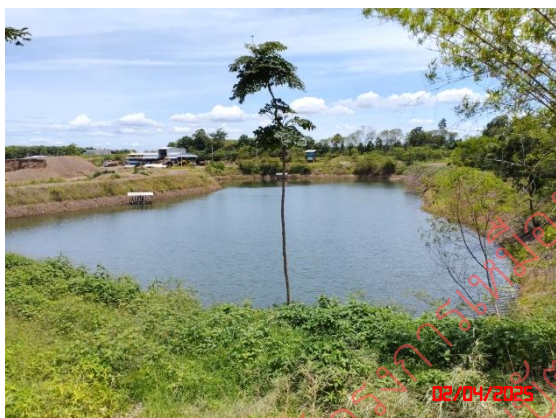
## รูปที่ 2 บ่อดักตะกอนของโครงการ

ทางด้านทิศตะวันตกของพื้นที่โครงการ

ทางด้านทิศตะวันตกของพื้นที่โรงโม่หิน

1. ให้จัดสร้างบ่อดักตะกอน พื้นที่ประมาณ 2.5 ไร่ ลึก 3 เมตร จำนวน 2 บ่อ ทางด้านทิศตะวันตกของพื้นที่โครงการ เพื่อรองรับน้ำจากพื้นที่โครงการ และจัดสร้างบ่อดักตะกอน พื้นที่ประมาณ 1 ไร่ ลึก 3 เมตร ทางด้านทิศตะวันตกของพื้นที่โรงโม่หิน เพื่อรองรับน้ำจากพื้นที่โรงโม่หินของโครงการ	- ภายในพื้นที่คำขอประทานบัตร และพื้นที่โรงโม่หินของโครงการ	- ภายใน 1 เดือน ก่อนเปิดทำเหมือง	- ห้างหุ้นส่วนจำกัด เจริญทรัพย์โชคชัย

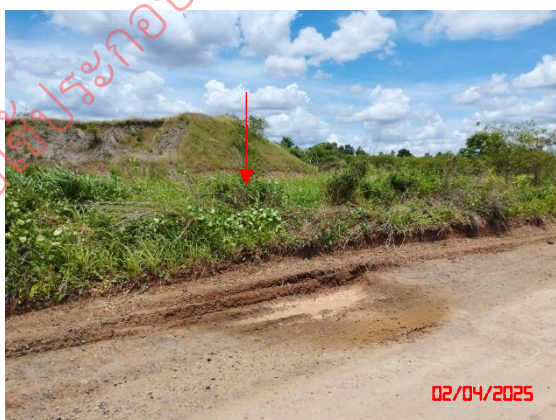
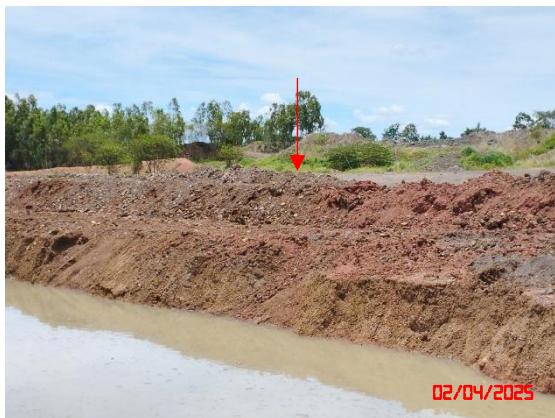
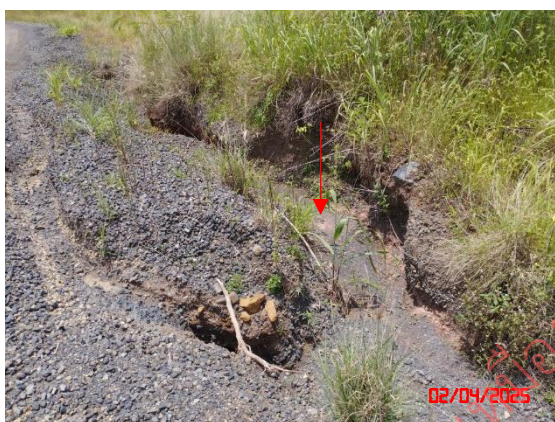
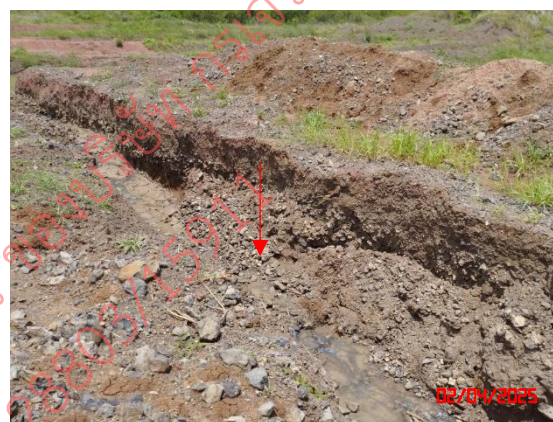
## รูปที่ 3 คันทำนบดิน และคูระบายน้ำ

คันทำนบดิน

คูระบายน้ำ

2. ให้สร้างคันทำนบขนาดความกว้างของฐาน 2.5 เมตร สูง 1 เมตร สันคันทำนบกว้าง 0.5 เมตร พร้อมจัดสร้างกระแสน้ำขนาด กว้าง 1.5	- ตามตำแหน่งที่กำหนดไว้ในแผนผังโครงการ (ดังรูปที่ 1) และโดยรอบพื้นที่โรงโม่หิน	- ภายใน 1 เดือน ก่อนเปิดทำเหมือง	- ห้างหุ้นส่วนจำกัด เจริญทรัพย์โชคชัย

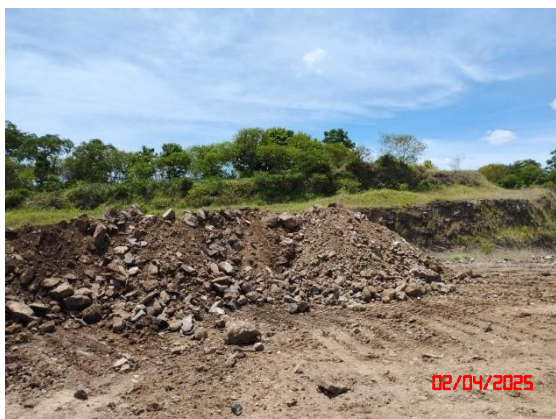
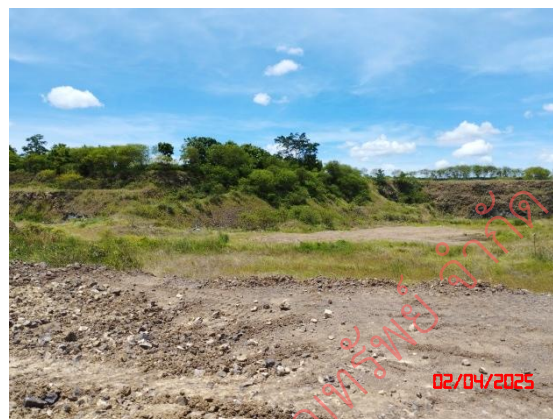
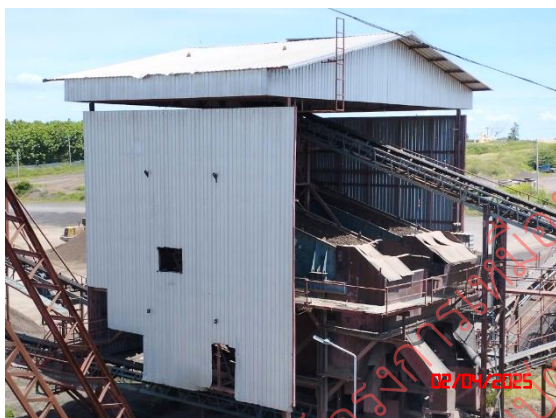
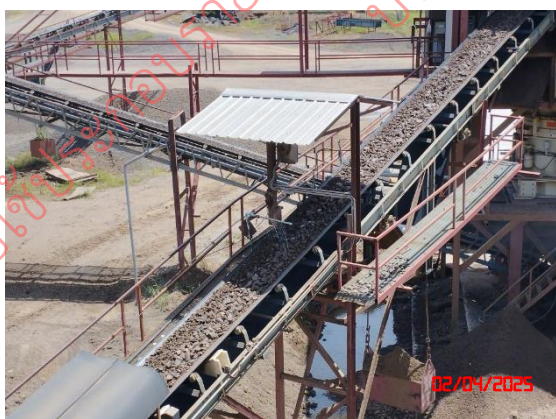
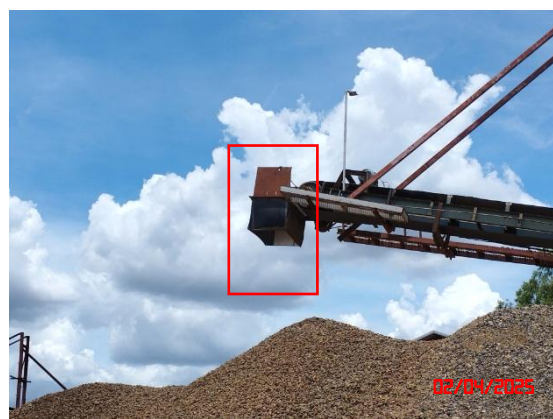
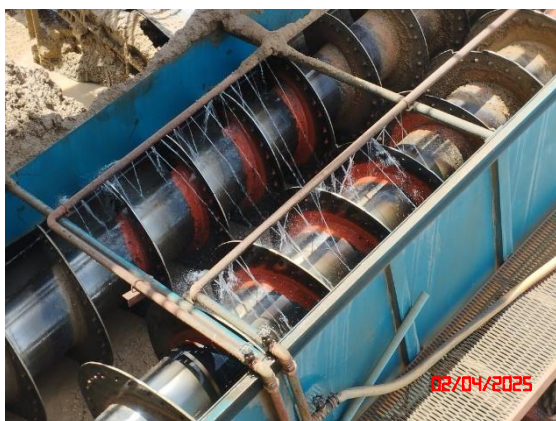
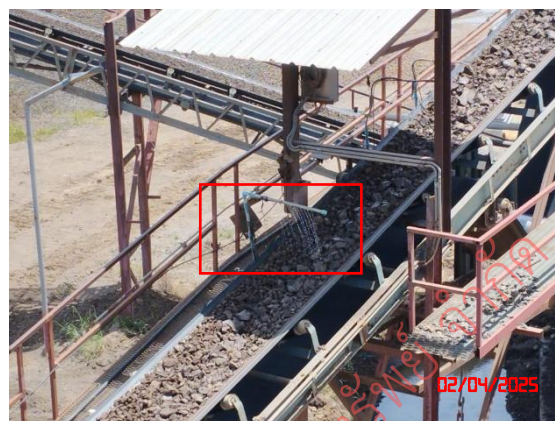
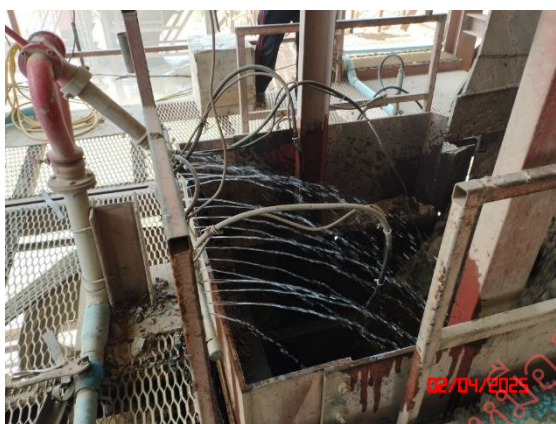
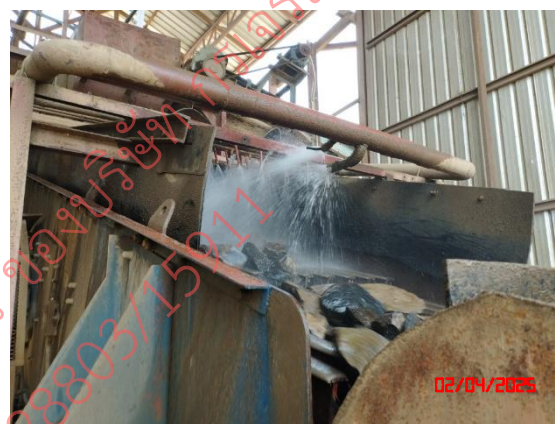
รูปที่ 9 ระบบป้องกันผลกระทบสิ่งแวดล้อมบริเวณโรงโม่หินของโครงการ

อาคารปิดคลุมโรงโม่หิน

อาคารปิดคลุมยังรับหินใหญ่ปากไม้ 1 และ 2

สายพานลำเลียง

อุปกรณ์ปลายสายพานลำเลียง

ระบบสเปรย์น้ำป้องกันฝุ่นละออง

2. บริเวณปากโมที่ตอง (Secondary Crusher) และตะแกรงสั่นคัดขนาด จะต้องมีการครอบหรืออุปกรณ์ที่ปิดคลุมป้องกันฝุ่น และต้องสร้างอาคารปิดคลุมเครื่องจักรทั้งหมดอย่างมิดชิด พร้อมทั้งติดตั้งเครื่องฉีดสเปรย์น้ำบริเวณตำแหน่งที่ก่อให้เกิดฝุ่นละออง	- บริเวณโรงแต่งแร่	- ตลอดอายุประทานบัตร	- ห้างหุ้นส่วนจำกัด เจริญทรัพย์โชคชัย

3. ระบบสายพานลำเลียง ต้องสร้างอุปกรณ์ปิดคลุมโดยตลอด พร้อมทั้งติดตั้งเครื่องฉีดสเปรย์น้ำบริเวณจุดต่างๆ ที่ก่อให้เกิดฝุ่นละอองภายนอกอาคารทุกจุด	- บริเวณโรงแต่งแร่	- ตลอดอายุประทานบัตร	- ห้างหุ้นส่วนจำกัด เจริญทรัพย์โชคชัย

4. บริเวณปลายสายพานลำเลียงที่เทกองแร่คัดขนาดแล้ว ต้องติดตั้งเครื่องฉีดสเปรย์น้ำหรือเครื่องป้องกันฝุ่นจากการเทกอง	- บริเวณโรงแต่งแร่	- ตลอดอายุประทานบัตร	- ห้างหุ้นส่วนจำกัด เจริญทรัพย์โชคชัย

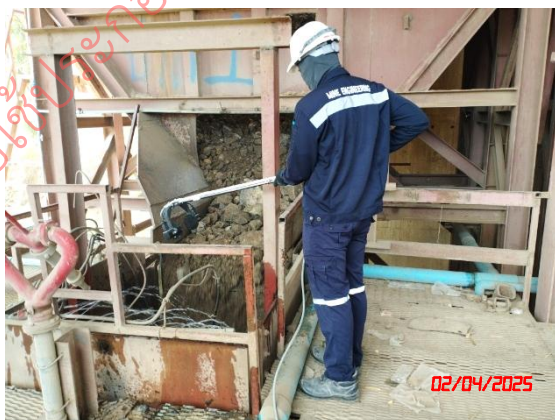
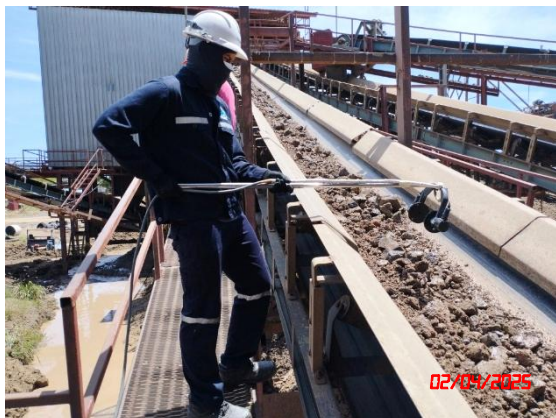
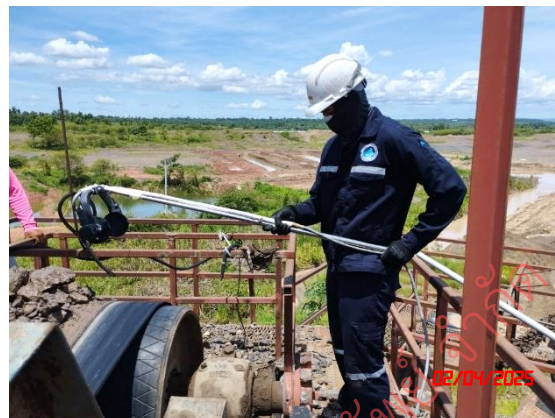
รูปที่ 19 การตรวจวัดค่าความทึบแสง ในวันที่ 2 เมษายน 2568

ปากไม้

ตะแกรงคัดขนาด

สายพานลำเลียง

ปลายสายพานลำเลียง

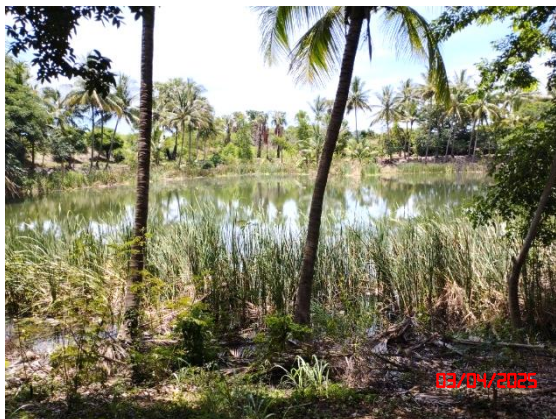
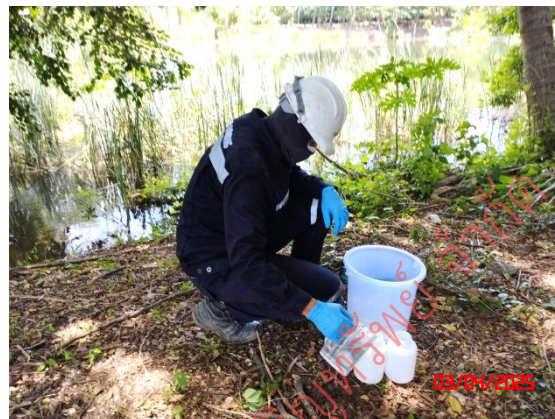
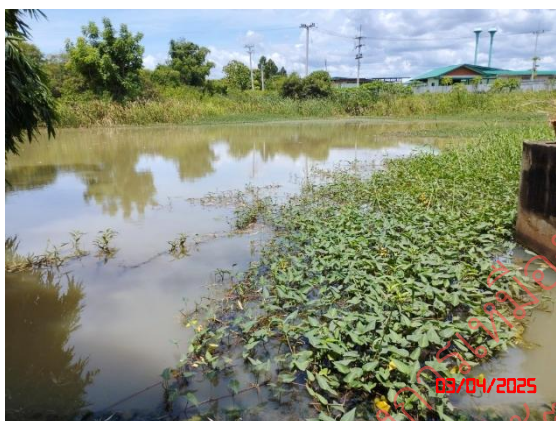
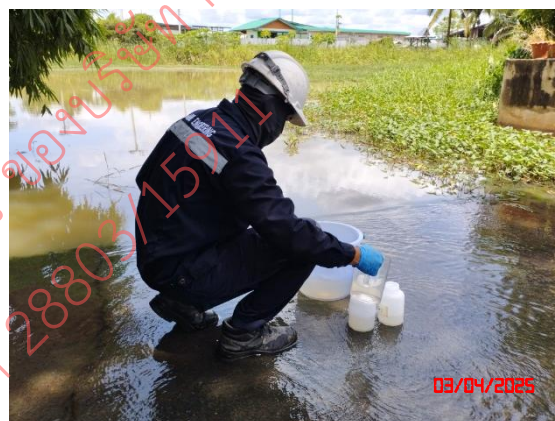
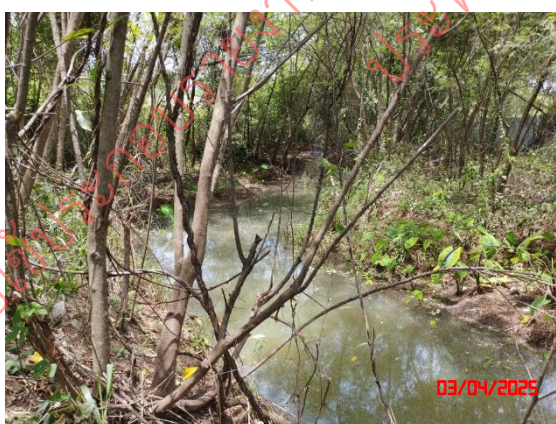
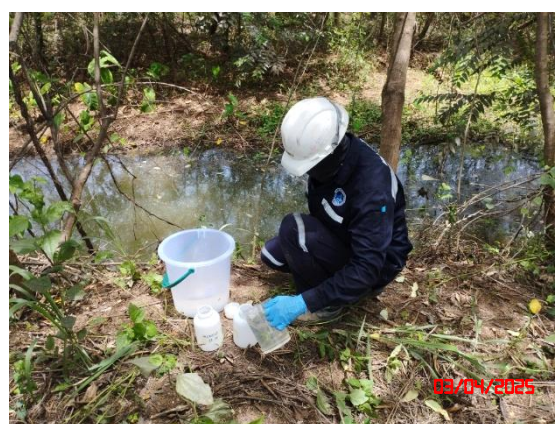
## รูปที่ 22 การเก็บตัวอย่างน้ำผิวดิน ในวันที่ 3 เมษายน 2568

สระน้ำทางด้านทิศตะวันออกเฉียงเหนือ

สระน้ำทางด้านทิศตะวันตก

ห้วยจอมทอง
