เรื่อง แจ้งผลการพิจารณารายงานการวิเคราะห์ผลกระทบสิ่งแวดล้อม โครงการเหมืองแร่ชนิดแร่โดโลไมต์
ของบริษัท พี เอ็ม เอราวัณ จำกัด

โครงการเหมืองแร่ ชนิตแร่โดโลไมต์

คำขอประทานบัตรที่ 1/2549

ภาพการปฏิบัติตามมาตรการป้องกันและแก้ไขผลกระทบ
สิ่งแวดล้อม และมาตรการติดตามตรวจสอบ
คุณภาพสิ่งแวดล้อม

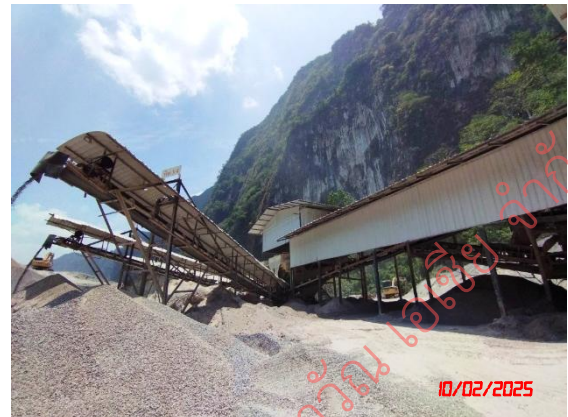
อาคารปิดคลุมโรงไม้หิน 3 ด้าน

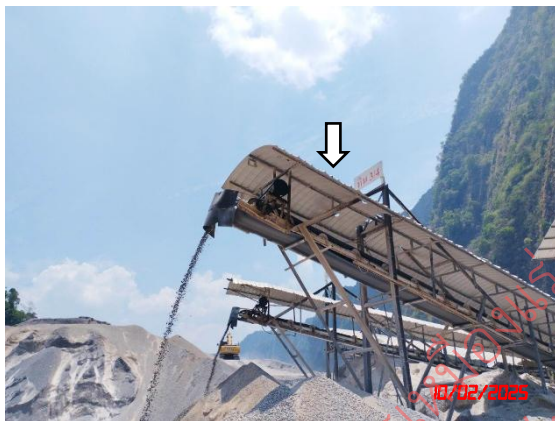
หลังคาปิดคลุมสายพานลำเลียง

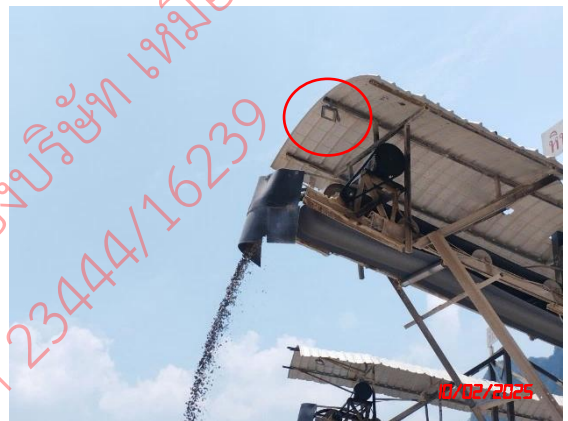
ระบบสเปรย์น้ำปลายสายพานลำเลียง
