บทที่ 2

การติดตามตรวจสอบผลการปฏิบัติตามมาตรการป้องกันและแก้ไขผลกระทบสิ่งแวดล้อม

ตารางที่ 2-1 แบบรายงานผลการปฏิบัติตามมาตรการป้องกันและแก้ไขผลกระทบสิ่งแวดล้อม
ของโครงการผลิตสารตั้งต้นผลิตภัณฑ์ทำความสะอาด (ส่วนขยาย ครั้งที่ 3) บริษัท ลาบิกซ์ จำกัด ระยะดำเนินการ
ระหว่างเดือนมกราคม-มิถุนายน พ.ศ. 2568

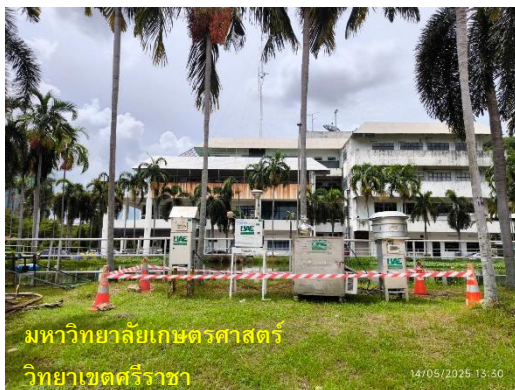
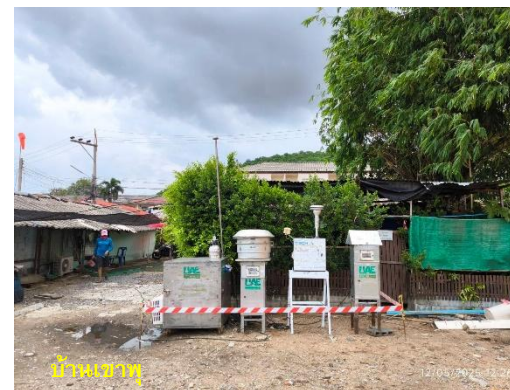
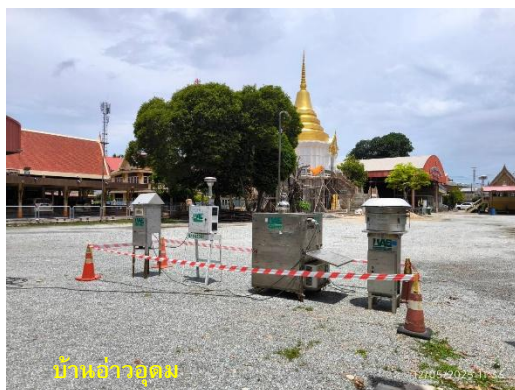
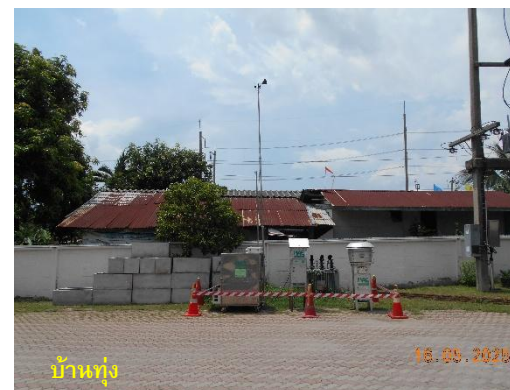
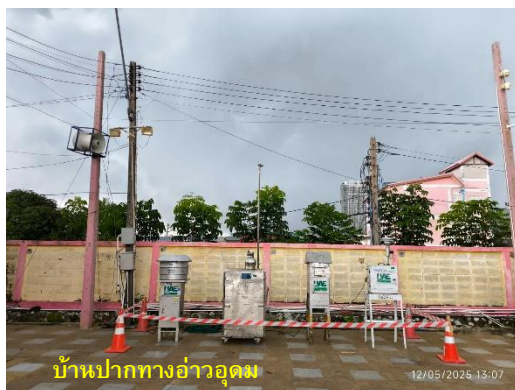
รูปที่ 2-1 กิจกรรมที่เกิดขึ้นโดยรอบจุดตรวจวัดคุณภาพอากาศ

(12) กำหนดให้มีการรายงานลักษณะของกิจกรรม ต่างๆ ที่เกิดขึ้นบริเวณโดยรอบจุดตรวจวัด คุณภาพอากาศในบรรยากาศขณะทำการ ตรวจวัด	- จุดตรวจวัดคุณภาพ อากาศขณะทำการ ตรวจวัด	- ในช่วงที่ทำการตรวจวัดคุณภาพอากาศใน บรรยากาศระหว่างวันที่ 14-21 พฤษภาคม พ.ศ. 2568 นั้น ไม่มีกิจกรรมเกิดขึ้นโดยรอบจุด ตรวจวัด โดยดัชนีที่ติดตามตรวจสอบทั้งหมด ยังคงมีค่าอยู่ในมาตรฐานที่กำหนด		รูปที่ 2-1

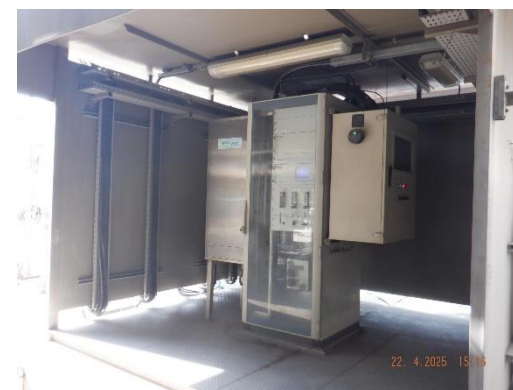
รูปที่ 2-4 การติดตั้งระบบตรวจวัดคุณภาพอากาศแบบต่อเนื่อง (CEMS)

(4) ติดตั้งระบบตรวจวัดคุณภาพอากาศจากปล่องระบายอากาศแบบต่อเนื่อง (Continuous Emission Monitoring System: CEMS) ที่ปล่องระบายของเตาให้ความร้อนในกระบวนการผลิต (ปล่อง Pacol) และปล่องระบายของหน่วยผลิตความร้อน (ปล่อง Heat Medium Unit) เพื่อตรวจวัดค่าความเข้มข้นของก๊าซออกไซด์ของไนโตรเจน และปริมาณก๊าซออกซิเจน พร้อมทั้งเชื่อมต่อผลการตรวจวัดคุณภาพอากาศจาก	- ปล่อง Pacol และ ปล่อง Heat Medium Unit	- บริษัทฯ ได้ติดตั้งระบบ CEMS ที่ปล่อง Pacol และปล่อง Heat Medium Unit เพื่อตรวจวัดค่าความเข้มข้นของก๊าซออกไซด์ของไนโตรเจน และปริมาณก๊าซออกซิเจน พร้อมทั้งเชื่อมต่อผลการตรวจวัดคุณภาพอากาศจากปล่องระบายด้วยระบบ CEMS แบบ Online ไปยังกรมโรงงานอุตสาหกรรม	-	รูปที่ 2-4

2. คุณภาพอากาศ (ต่อ)	ปล่อยระบายด้วยระบบตรวจวัดมลสารทาง อากาศแบบต่อเนื่อง (CEMs) แบบออนไลน์ Online ไปยังกรมโรงงานอุตสาหกรรม	- ปล่อย Pacol และ ปล่อย Heat Medium Unit	- บริษัทฯ ได้ติดตั้งระบบ CEMS ที่ปล่อย Pacol และปล่อย Heat Medium Unit เพื่อตรวจวัดค่า ความเข้มข้นของก๊าซออกไซด์ของไนโตรเจน และปริมาณก๊าซออกซิเจน พร้อมทั้งเชื่อมต่อผล การตรวจวัดคุณภาพอากาศจากปล่อยระบาย ด้วยระบบ CEMS แบบ Online ไปยังกรม โรงงานอุตสาหกรรม	-	รูปที่ 2-4

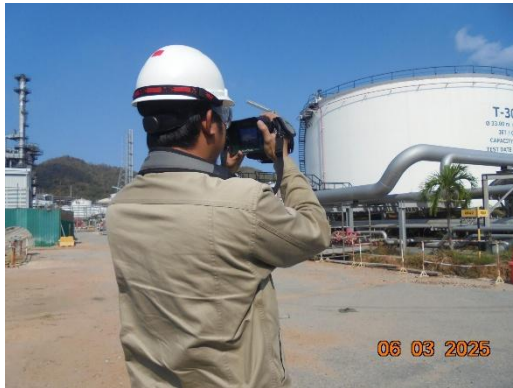
รูปที่ 2-5 การตรวจสอบแหล่งกำเนิดชนิดฟุ้งกระจาย (Fugitive Sources)
ในพื้นที่กระบวนการผลิต

2. คุณภาพอากาศ (ต่อ)	(6) จัดทำข้อมูลการระบายสารอินทรีย์ระเหยง่าย (VOCs Inventory) ที่มาจาก แหล่งกำเนิดของโครงการ โดยให้ดำเนินการตามวิธีของ U.S.EPA ทั้งนี้ การประเมินการรั่วซึมจากแหล่งกำเนิดให้ดำเนินการตามประกาศกระทรวงอุตสาหกรรมที่เกี่ยวข้อง ให้แล้วเสร็จภายในระยะเวลา 1 ปี หลังจากดำเนินโครงการ หลังจากนั้นให้ดำเนินการตามกฎหมายที่เกี่ยวข้องกำหนด	- ภายในพื้นที่โครงการ	- บริษัทฯ ได้จัดทำข้อมูลการระบายสารอินทรีย์ระเหยง่าย (VOCs) ที่มาจาก Point Source และ Fugitive Source จากแหล่งต่างๆ ให้ครบถ้วนตามแนวทางของ U.S. EPA และแนวทางคู่มือรวมถึงกฎหมายต่างๆ ที่เกี่ยวข้องกำหนด - บริษัทฯ ได้จัดทำรายงานผลการตรวจวัดการรั่วซึม ของสารอินทรีย์ระเหยจากอุปกรณ์ และการซ่อมแซมอุปกรณ์ในโรงงานอุตสาหกรรม (รว. 3/1) เรียบร้อยแล้ว	-	รูปที่ 2-5 และ ภาคผนวก จ9

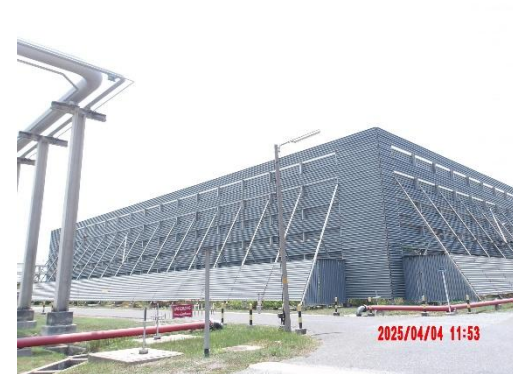
รูปที่ 2-6 ระบบหอเผาของ บริษัท ไทยพาราไซลีน จำกัด

(8) โครงการใช้ระบบหอเผาของบริษัท ไทยพาราไซลีน จำกัด ซึ่งประกอบด้วยระบบ Ground Flare และระบบ Elevated Flare โดยในกรณีเกิดเหตุฉุกเฉินของโครงการ โครงการจะระบายก๊าซจากหน่วยต่างๆ ไปยังระบบหอเผา ซึ่งจะมีปริมาณก๊าซสูงสุดที่เกิดขึ้นประมาณ 5.6 ตันต่อชั่วโมง ซึ่งระบบหอเผาถูกออกแบบให้สามารถรองรับก๊าซได้สูงสุด 705.2 ตันต่อชั่วโมง ทั้งนี้	- ภายในพื้นที่โรงงานผลิตสารพาราไซลีน	- หากเกิดเหตุฉุกเฉินที่ต้องส่งก๊าซไปยังหอเผาของบริษัท ไทยพาราไซลีน จำกัด บริษัทฯ จะดำเนินการตามมาตรการที่กำหนดไว้	-	รูปที่ 2-6

2. คุณภาพอากาศ (ต่อ)	เมื่อเกิดเหตุฉุกเฉินที่ต้องส่งก๊าซไปยังหอผาติงกล่าว โครงการจะประสานงานกับบริษัท ไทยพาราไซลีน จำกัด ตลอดเวลาจนกว่าการเผาไหม้จะเสร็จสิ้น	- ภายในพื้นที่โรงงานผลิตสารพาราไซลีน	- หากเกิดเหตุฉุกเฉินที่ต้องส่งก๊าซไปยังหอเผาของบริษัท ไทยพาราไซลีน จำกัด บริษัทฯ จะดำเนินการตามมาตรการที่กำหนดไว้	-	รูปที่ 2-6

(9) ในกรณีฉุกเฉิน หากมีการระบายก๊าซไปยังระบบหอเผาพร้อมกันทั้งสองโครงการ จะมีค่ารังสีความร้อนระดับพื้นดินเท่ากับ 4.73 kW/m ² ซึ่งค่ารังสีความร้อนอยู่ในระดับเกณฑ์มาตรฐานกำหนด คือ น้อยกว่า 6.3 kW/m ² (อ้างอิงตาม DEP 80.45.10.10-GEN)	- ภายในพื้นที่โครงการ	- หากเกิดเหตุฉุกเฉินที่ต้องส่งก๊าซไปยังหอเผาของบริษัท ไทยพาราไซลีน จำกัด บริษัทฯ จะดำเนินการตามมาตรการที่กำหนดไว้ โดยควบคุมค่ารังสีความร้อนอยู่ในระดับเกณฑ์มาตรฐานกำหนด	-	รูปที่ 2-6

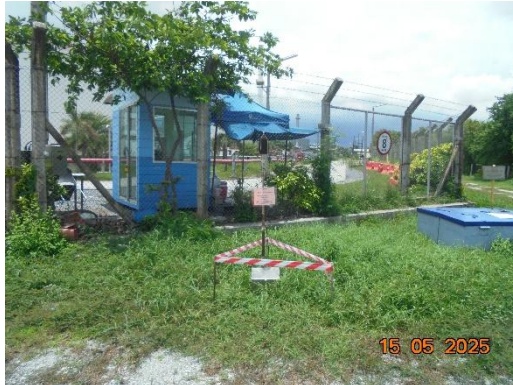
รูปที่ 2-7 การติดตามตรวจสอบระดับเสียงรบกวนโครงการด้านทิศตะวันตก

3. เสียง	(1) กำหนดให้ระดับเสียงที่บริเวณริมรั้วของโครงการ ต้องมีระดับเสียงไม่เกิน 70 เดซิเบลเอ	- ภายในพื้นที่โครงการ	- บริษัทฯ ได้ดำเนินการติดตามตรวจสอบระดับ เสียงริมรั้วของโครงการด้านทิศตะวันตก ปีละ 2 ครั้ง ซึ่งผลการติดตามตรวจสอบครั้งที่ 1 ประจำปี พ.ศ. 2568 ระหว่างวันที่ 14-21 พฤษภาคม พ.ศ. 2568 พบว่าระดับเสียงเฉลี่ย 24 ชั่วโมง มีค่าอยู่ในมาตรฐานที่กำหนด	-	รูปที่ 2-7 และ ภาคผนวกที่ ก3

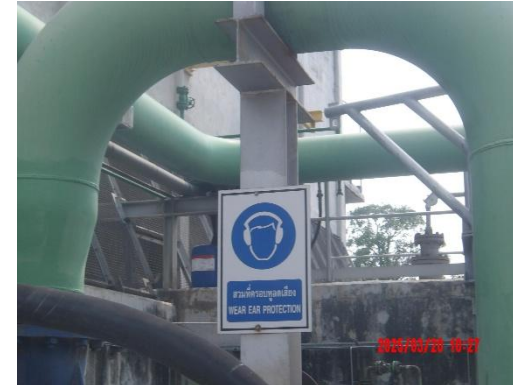
รูปที่ 2-8 ป้ายแจ้งเตือนเขตระดับเสียง

(2) คัดเลือกอุปกรณ์ และควบคุมระดับเสียงของ เครื่องจักรอุปกรณ์ให้เป็นไปตามมาตรฐานทาง วิศวกรรม โดยกำหนดระดับเสียงที่ระยะ 1 เมตร จากอุปกรณ์หรือวัสดุดูดซับเสียง ไม่เกิน 85 เดซิเบลเอ	- ภายในพื้นที่โครงการ	- บริษัทฯ ได้พิจารณาเลือกเครื่องจักรที่มีระดับ เสียงไม่เกิน 85 เดซิเบล(เอ) ที่ระยะห่าง 1 เมตร จากเครื่องจักรหรือวัสดุดูดซับเสียง เพื่อควบคุม ระดับเสียงในพื้นที่ทำงาน ทั้งนี้ บริษัทฯ ได้ติดตั้งป้ายแจ้งเตือนเขตระดับเสียง เพื่อแจ้ง เตือนให้ผู้เข้าพื้นที่สวมอุปกรณ์คุ้มครองความ ปลอดภัยส่วนบุคคล รวมถึงมีการอบรมให้ ความรู้เกี่ยวกับระเบียบความปลอดภัยในการ ทำงานให้กับพนักงานเป็นประจำ	-	รูปที่ 2-8

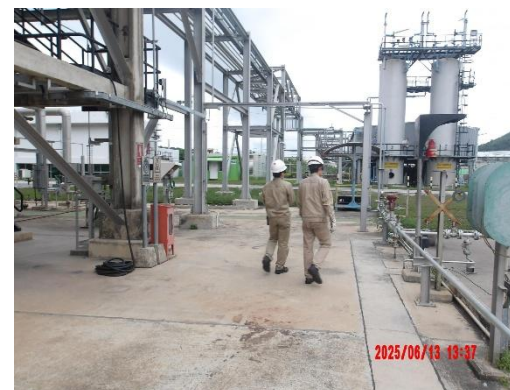
รูปที่ 2-12 พนักงานเดินตรวจสอบภายในพื้นที่กระบวนการผลิต

(3) กำหนดให้มีการตรวจสอบและบำรุงรักษาเชิง ป้องกัน (Preventative Maintenance) ตามแผนการตรวจสอบและบำรุงรักษาเชิง ป้องกัน เพื่อลดเสียงดังที่อาจเกิดขึ้นจากการ ทำงานของอุปกรณ์	- ภายในพื้นที่โครงการ	- บริษัทฯ ได้จัดฝ่ายผลิตร่วมกับฝ่ายซ่อมบำรุง ติดตามดูแลการเดินเครื่องจักรร่วมกันโดยตลอด และเมื่อพบเสียงผิดปกติจะมีการแจ้งตรวจสอบ และถ้าสงสัยจะแจ้งซ่อมบำรุงทันที	-	รูปที่ 2-12 และ ภาคผนวก จ10

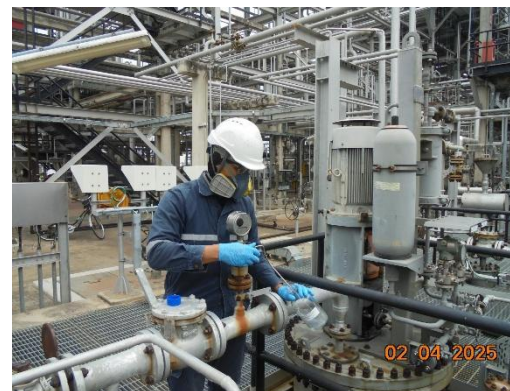
รูปที่ 2-14 ระบบบำบัด Sour Water Stripper-4

4. คุณภาพน้ำ (ต่อ)	- รวบรวมน้ำเสียจากส่วนการเตรียมสารตั้งต้นนอร์มัล พาราฟิน (n-Paraffin) ปริมาณ 77.57 ลูกบาศก์เมตร ต่อวัน ส่งไปบำบัดที่หน่วยกำจัดไฮโดรเจนซัลไฟด์ออกจาก น้ำเสียจากหน่วยกลั่นด้วยไอน้ำ หน่วยที่ 4 (Sour Water Stripper-4) ของโรงกลั่นน้ำมันไทยออยล์ ก่อนระบายไปยัง โรงงานปรับปรุงคุณภาพน้ำเสียรวม ของบริษัท ไทยออยล์ จำกัด (มหาชน)	- ภายในพื้นที่โครงการ	- บริษัทฯ ได้รวบรวมน้ำเสียจากกระบวนการ ผลิตตามที่มาตรการกำหนด โดยทำการ ตรวจสอบคุณภาพก่อนระบายไปยังโรงงาน ปรับปรุงคุณภาพน้ำเสียรวมของบริษัท ไทยออยล์ จำกัด (มหาชน) ดังแสดงรายละเอียดใน บทที่ 5	-	รูปที่ 2-14 และ รูปที่ 2-15

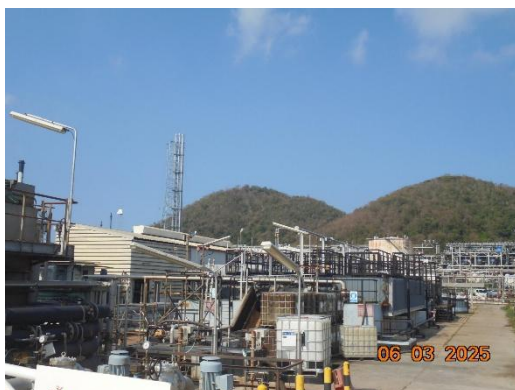
รูปที่ 2-15 โรงงานปรับปรุงคุณภาพน้ำเสียรวม
ของบริษัท ไทยออยล์ จำกัด (มหาชน)

4. คุณภาพน้ำ	(1) กำหนดให้มีการจัดการน้ำเสีย/น้ำทิ้งที่เกิดขึ้นจากการดำเนินงานภายในโครงการ ดังนี้ - รวบรวมน้ำทิ้งจากระบบหล่อเย็นปริมาณ 216 ลูกบาศก์เมตรต่อวัน ของโครงการลงสู่บ่อพักน้ำทิ้ง (Retention Pond) และระบายออกสู่รางระบายน้ำสาธารณะต่อไป ทั้งนี้ให้มีการตรวจสอบคุณภาพน้ำทิ้งที่ออกจากระบบหล่อเย็นโดยพนักงานของโครงการสัปดาห์ละ 1 ครั้ง โดยมีพารามิเตอร์ตรวจวัด ได้แก่ ความเป็นกรด-ด่าง การนำไฟฟ้า คลอไรด์ และสังกะสี ก่อนที่จะระบายลงบ่อพักน้ำทิ้ง (Retention Pond)	- ภายในพื้นที่โครงการ	- บริษัทฯ ได้รวบรวมน้ำเสียจากกระบวนการผลิตตามที่มาตรการกำหนด โดยทำการตรวจสอบคุณภาพก่อนระบายไปยังโรงงานปรับคุณภาพน้ำเสียรวมของบริษัท ไทยออยล์ จำกัด (มหาชน) ดังแสดงรายละเอียดในบทที่ 5	-	รูปที่ 2-15 และ รูปที่ 2-18
