การปฏิบัติตามมาตรการติดตามตรวจสอบผลกระทบสิ่งแวดล้อม

ผลการปฏิบัติตามมาตรการติดตามตรวจสอบผลกระทบสิ่งแวดล้อม

การติดตามตรวจสอบคุณภาพสิ่งแวดล้อมของโครงการ Grande Centre Point Surawong (ระยะดำเนินการ) ของบริษัท แอล เอช มอลล์ แอนด์ โฮเทล จำกัด สาขาสุรวงศ์ ประกอบด้วย การติดตามตรวจสอบคุณภาพน้ำสระว่ายน้ำ และคุณภาพน้ำในหอผึ่งเย็น โดยมีรายละเอียดดังต่อไปนี้

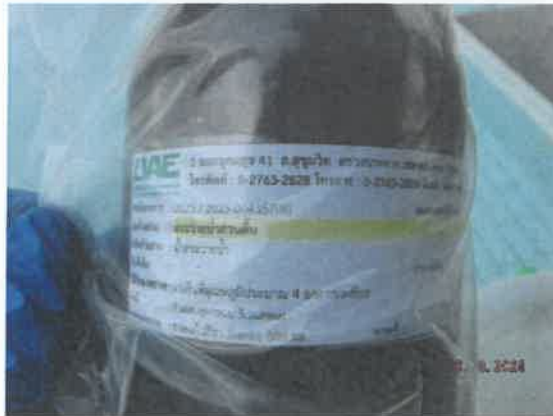
รูปที่ 3-1 คุณภาพน้ำสระว่ายน้ำส่วนต้น

การติดตามตรวจสอบคุณภาพน้ำสระว่ายน้ำโครงการ Grande Centre Point Surawong (ระยะดำเนินการ) ของบริษัท แอล เอช มอลล์ แอนด์ โฮเทล จำกัด สาขาสุรวงศ์ ระหว่างเดือนมกราคม - มิถุนายน พ.ศ. 2568 จำนวน 2 จุด ได้แก่ 1) บริเวณสระว่ายน้ำส่วนต้น และ 2) บริเวณสระว่ายน้ำส่วนลึก พบว่า ผลการติดตามตรวจสอบส่วนใหญ่มีค่าเป็นไปตามคำแนะนำของคณะกรรมการสาธารณสุข ฉบับที่ 1/2550 เรื่อง การควบคุมการประกอบกิจการสระว่ายน้ำ หรือกิจการอื่นๆ สรุปรุได้ดังตารางที่ 3-1 และรูปที่ 3-1 ถึง รูปที่ 3-2

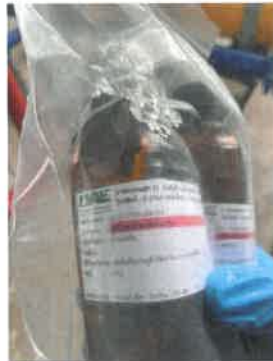
รูปที่ 3-3 คุณภาพน้ำบริเวณจุดไหลเข้ามาเติมในระบบ

การติดตามตรวจสอบคุณภาพน้ำในหอผึ่งเย็น โครงการ Grande Centre Point Surawong (ระยะดำเนินการ) ของบริษัท แอล เอช มอลล์ แอนด์ โฮเทล จำกัด สาขาสุรวงศ์ ระหว่างเดือนมกราคม - มิถุนายน พ.ศ. 2568 จำนวน 3 จุด คือ 1) จุดที่ไหลเข้ามาเติมในระบบ 2) บริเวณอ่างรองรับน้ำ และ 3) บริเวณท่อน้ำทิ้งจากหอผึ่งเย็น พบว่า ผลการติดตามตรวจสอบมีค่าอยู่ในมาตรฐานตามประกาศกรมอนามัย เรื่อง ข้อปฏิบัติการควบคุมเชื้อลี้จิโอเนลลาในหอผึ่งเย็นของอาคารในประเทศไทย, วันที่ 8 มกราคม พ.ศ. 2544 โดยสรุปได้ดังตารางที่ 3-2 และรูปที่ 3-3 ถึง รูปที่ 3-5
