ผลการปฏิบัติตามมาตรการติดตามตรวจสอบผลกระทบ
สิ่งแวดล้อม

ผลการปฏิบัติตามมาตรการติดตามตรวจสอบผลกระทบสิ่งแวดล้อม

บริษัท บริษัท ศุภาลย์ จำกัด (มหาชน) เป็นผู้พัฒนาโครงการ อาคารชุด 8 ชั้น ถนนรัชดาภิเษก ซอย 10 ซึ่งได้จัดทำรายงานการวิเคราะห์ผลกระทบสิ่งแวดล้อม และผ่านความเห็นชอบ ตามหนังสือที่ ทส 1009/8901 - 3 ลงวันที่ 30 สิงหาคม 2548 โดยตัวโครงการเป็นอาคารชุดพักอาศัย ขนาด 8 ชั้น จำนวน 10 อาคาร มีห้องพักรวมทั้งหมด 1,414 ห้อง ก่อสร้างบนพื้นที่ 13-0-19.7 ไร่ ตั้งอยู่ซอย รัชดาภิเษก 10 แขวง ห้วยขวาง เขต ห้วยขวาง กรุงเทพมหานคร 10310 ปัจจุบันดำเนินการก่อสร้างเสร็จแล้ว ปัจจุบันได้จดทะเบียนนิติบุคคลอาคารชุด จำนวน 3 นิติบุคคล โดย เฟต2 (อาคาร B, D1 และ C1 เปลี่ยนชื่อเป็น อาคาร V1 V2 และ V3 ตามลำดับ)ใช้ชื่อนิติบุคคลอาคารชุด ชิตีโฮม รัชดาภิเษก 2 (ภาคผนวก2) ทั้งนี้หนังสือเห็นชอบได้กำหนดมาตรการป้องกันและแก้ไขผลกระทบสิ่งแวดล้อม และมาตรการติดตามตรวจสอบผลกระทบสิ่งแวดล้อม เพื่อเป็นแนวทางให้โครงการปฏิบัติ รวมไปถึงเสนอรายงานผลการปฏิบัติตามมาตรการฯ ต่อหน่วยงานอนุญาต และหน่วยงานที่เกี่ยวข้อง รวมทั้งสำนักงานนโยบายและแผนทรัพยากรธรรมชาติและสิ่งแวดล้อม (สผ.) ทุก 6 เดือนนั้น

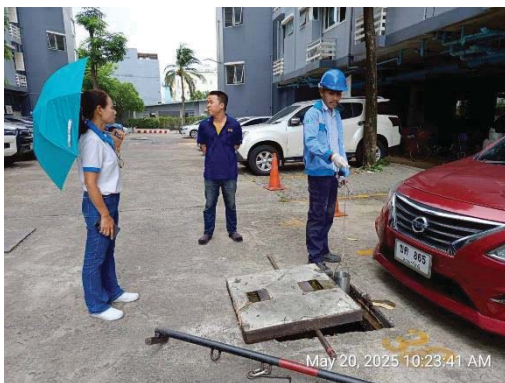
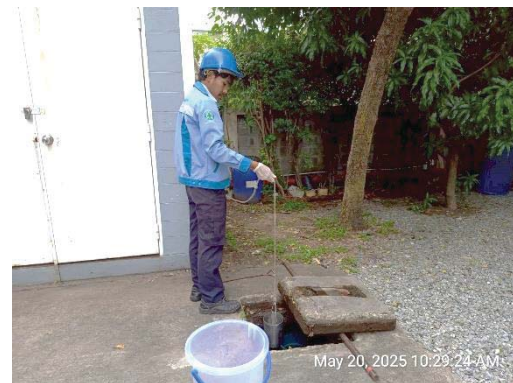
ภาพที่ 3.5.3-1 การเก็บตัวอย่างน้ำเสีย

น้ำทิ้งก่อนการบำบัด

น้ำทิ้งหลังการบำบัด
