รายงานผลการปฏิบัติตาม
มาตรการป้องกันและแก้ไขผลกระทบสิ่งแวดล้อม
และมาตรการติดตามตรวจสอบคุณภาพสิ่งแวดล้อม
ระยะดำเนินการ

จัดสรรที่ดินไทรताल ขนาด 33 แปลง

เจ้าของ บริษัท ไทรताल วิลล่าส์ จำกัด

ประจำเดือน มกราคม – มิถุนายน พ.ศ.2568

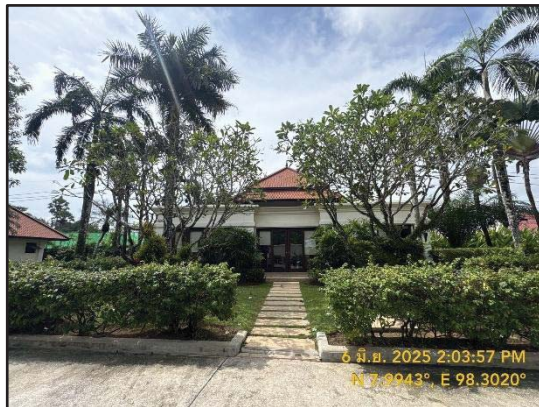
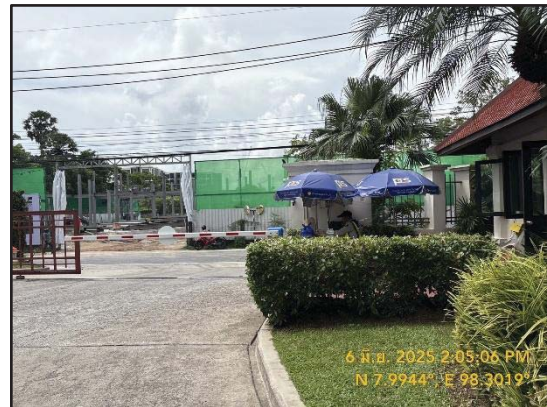
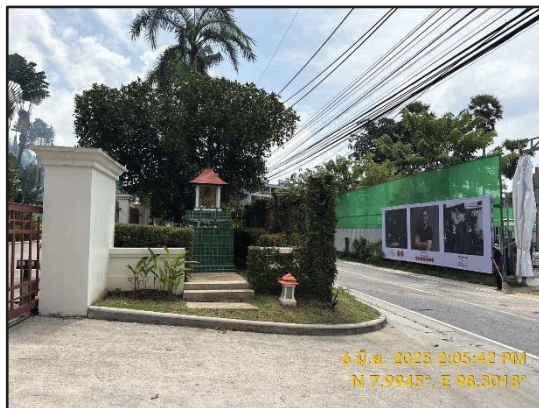
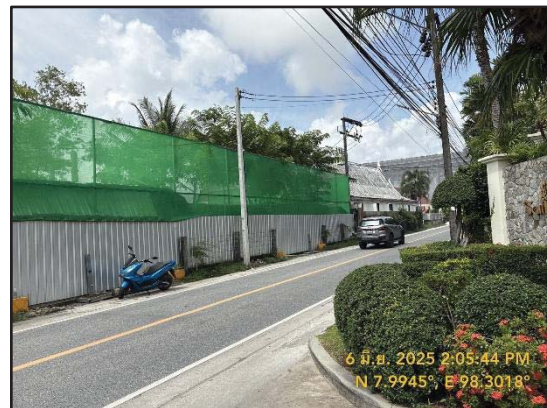
รูปที่ 1.1 พื้นที่โดยรอบโครงการ

พื้นที่โครงการในปัจจุบันมีสภาพเป็นพื้นที่ราบมีการปรับพื้นที่เพื่อดำเนินโครงการให้เข้าที่ดินระยะยาวของบริษัท ไทรताल วิลล่าส์ จำกัด นอกจากนี้ภายในพื้นที่โครงการมีต้นไม้ดั้งเดิม เช่น ต้นไทร ต้นตาล ต้นกระถินณรงค์ กระจายอยู่ทั่วบริเวณ ซึ่งในการดำเนินโครงการนี้ทางโครงการได้คงไว้ซึ่งต้นไม้ดั้งเดิมคือ ต้นไทร และ ต้นตาล อยู่ภายในพื้นที่โครงการ ทั้งนี้พื้นที่บริเวณโดยรอบโครงการ มีอาณาเขตติดต่อโดยรอบโครงการดังนี้

ทิศเหนือ ติดต่อกับ ถนนสาธารณะประโยชน์ (ถนนเชิงทะเล 16) ถัดไปเป็นอาคารเดอะรีเจ้นท์บางเทา คอนโดมิเนียม

ทิศใต้ ติดต่อกับ คลองสาธารณะประโยชน์ ถัดไปเป็นถนนสาธารณะประโยชน์ (ถนนซอยเชิงทะเล 14)

ทิศตะวันออก ติดต่อกับ โครงการจัดสรรที่ดิน ไทรताल ขนาด 20 แปลง ถัดไปเป็นถนนสาธารณะประโยชน์ (ถนนซอยเชิงทะเล 16)

ทิศตะวันตก ติดต่อกับ ที่ดินบุคคลอื่น ปัจจุบันมีการปรับถมเพื่อเตรียมการพัฒนา

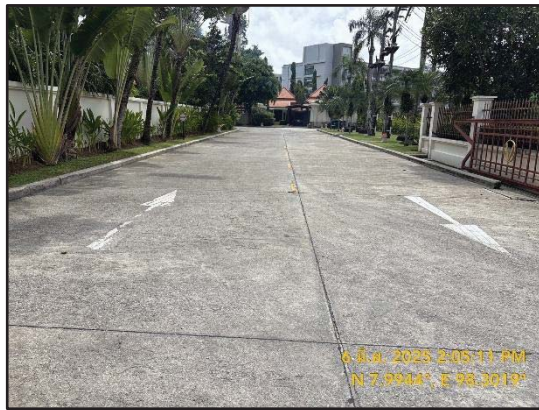
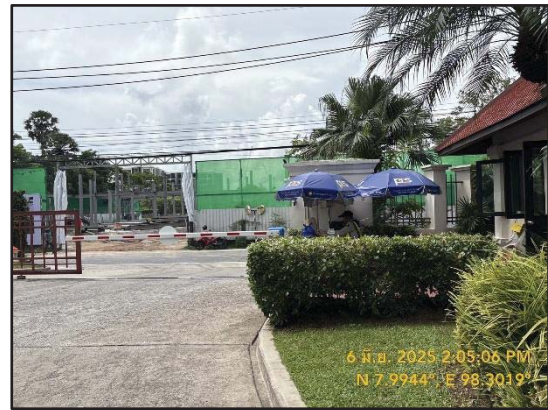
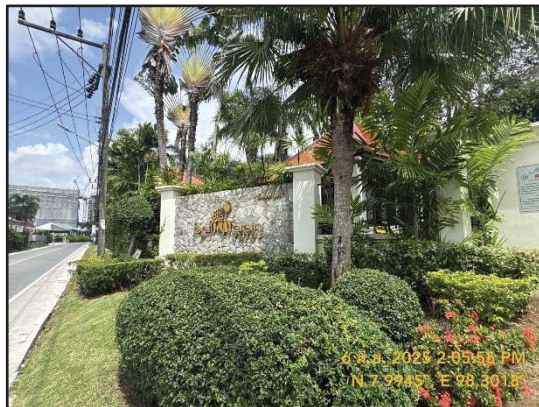
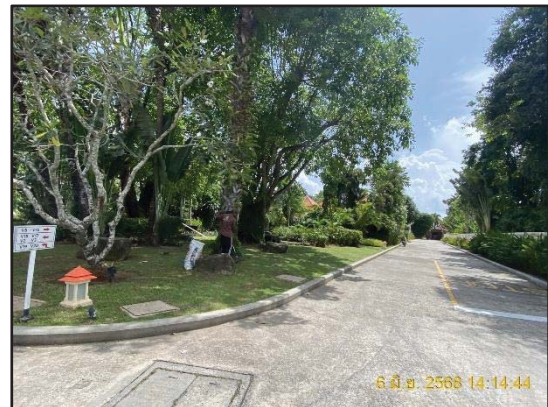
รูปที่ 1.11 การคมนาคมเข้าสู่โครงการ

- ถนนสายหลัก (ภาระจ่ายอม)เป็นถนนคอนกรีตเสริมเหล็ก กว้าง 12.0 เมตร ผิวจราจรกว้าง 10.0 เมตร ไหล่ทางกว้างข้างละ 1.0 เมตร

- ถนนสายรอง เป็นถนนคอนกรีตเสริมเหล็ก กว้าง 8.0 เมตร ผิวจราจรกว้าง 6.0 เมตร

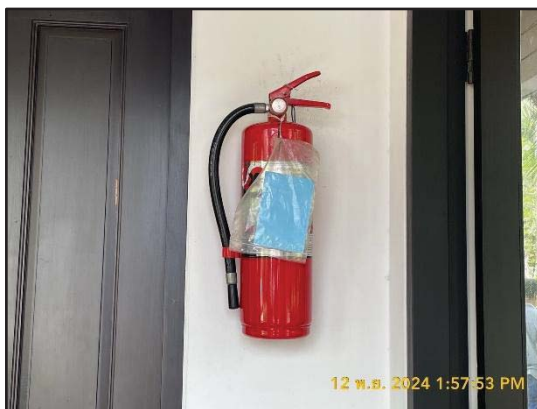
รูปที่ 1.12 ระบบป้องกันอัคคีภัยและระบบดับเพลิง

โครงการได้ว่าจ้างให้บริษัทเอกชนเป็นผู้ออกแบบระบบท่อประปา นอกจากนี้ทางโครงการจะใช้บริการจากศูนย์บรรเทาสาธารณภัยของเทศบาลตำบลเชิงทะเล ที่ตั้งอยู่ห่างพื้นที่โครงการประมาณ 2.5 กิโลเมตร ซึ่งสามารถบรรเทาสาธารณภัยหากเกิดอัคคีภัยภายใน 20 นาที

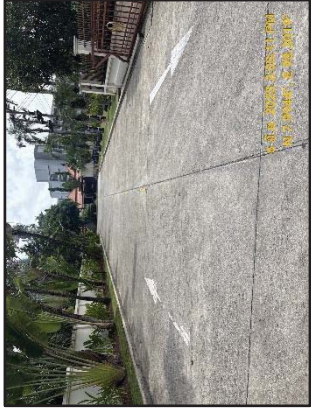
<p>3.4 การจราจร</p> <p>ช่วงเปิดดำเนินโครงการ จะมีปริมาณรถที่เพิ่มมากขึ้น แต่จากการประเมินความหนาแน่นและสภาพความคั่งของจราจร พบว่าสภาพการคล่องตัวอยู่ในระดับดีมาก ดังนั้น ผลกระทบด้านการจราจรจากโครงการอยู่ในระดับต่ำ</p>	<p>1. จัดระบบการจราจรให้มีความปลอดภัยโดยการติดตั้งป้ายสัญญาณจราจรบริเวณทางเข้า-ออกพื้นที่โครงการ และบริเวณลานจอดรถตลอดระยะเวลาเปิดดำเนินการ</p> <p>2. ติดตั้งโคมไฟส่องสว่างให้ส่องสว่างเพียงพอต่อการมองเห็นเพื่อความปลอดภัยการจราจรช่วงกลางคืน</p>	<p>1. ปฏิบัติตามมาตรการ โดยทางโครงการมีการติดตั้งป้ายสัญญาณทางเข้า-ออก ชัดเจน</p>
