## บทที่ 4

### ผลการติดตามตรวจสอบผลกระทบสิ่งแวดล้อม

โครงการอาคารชุด สุภาลัย ปาร์ค เอกมัย-พัฒนาการ (Supalai Parc Ekkamai-Pattanakan) ของบริษัท สุภาลัย จำกัด(มหาชน) ได้ทำการสรุปผลการติดตามตรวจสอบผลกระทบสิ่งแวดล้อมตามที่เสนอในรายงาน การประเมินผลกระทบสิ่งแวดล้อมที่คณะกรรมการผู้ชำนาญการพิจารณารายงานการประเมินผลกระทบ สิ่งแวดล้อมด้านอาคาร การจัดสรรที่ดิน และบริการชุมชน เป็นผู้พิจารณาให้ความเห็นชอบ การติดตาม ตรวจสอบผลกระทบสิ่งแวดล้อม (ระยะก่อสร้าง) ระหว่างเดือนมกราคม-มิถุนายน 2568 มีรายละเอียดแสดง ดังตารางที่ 4.1-1

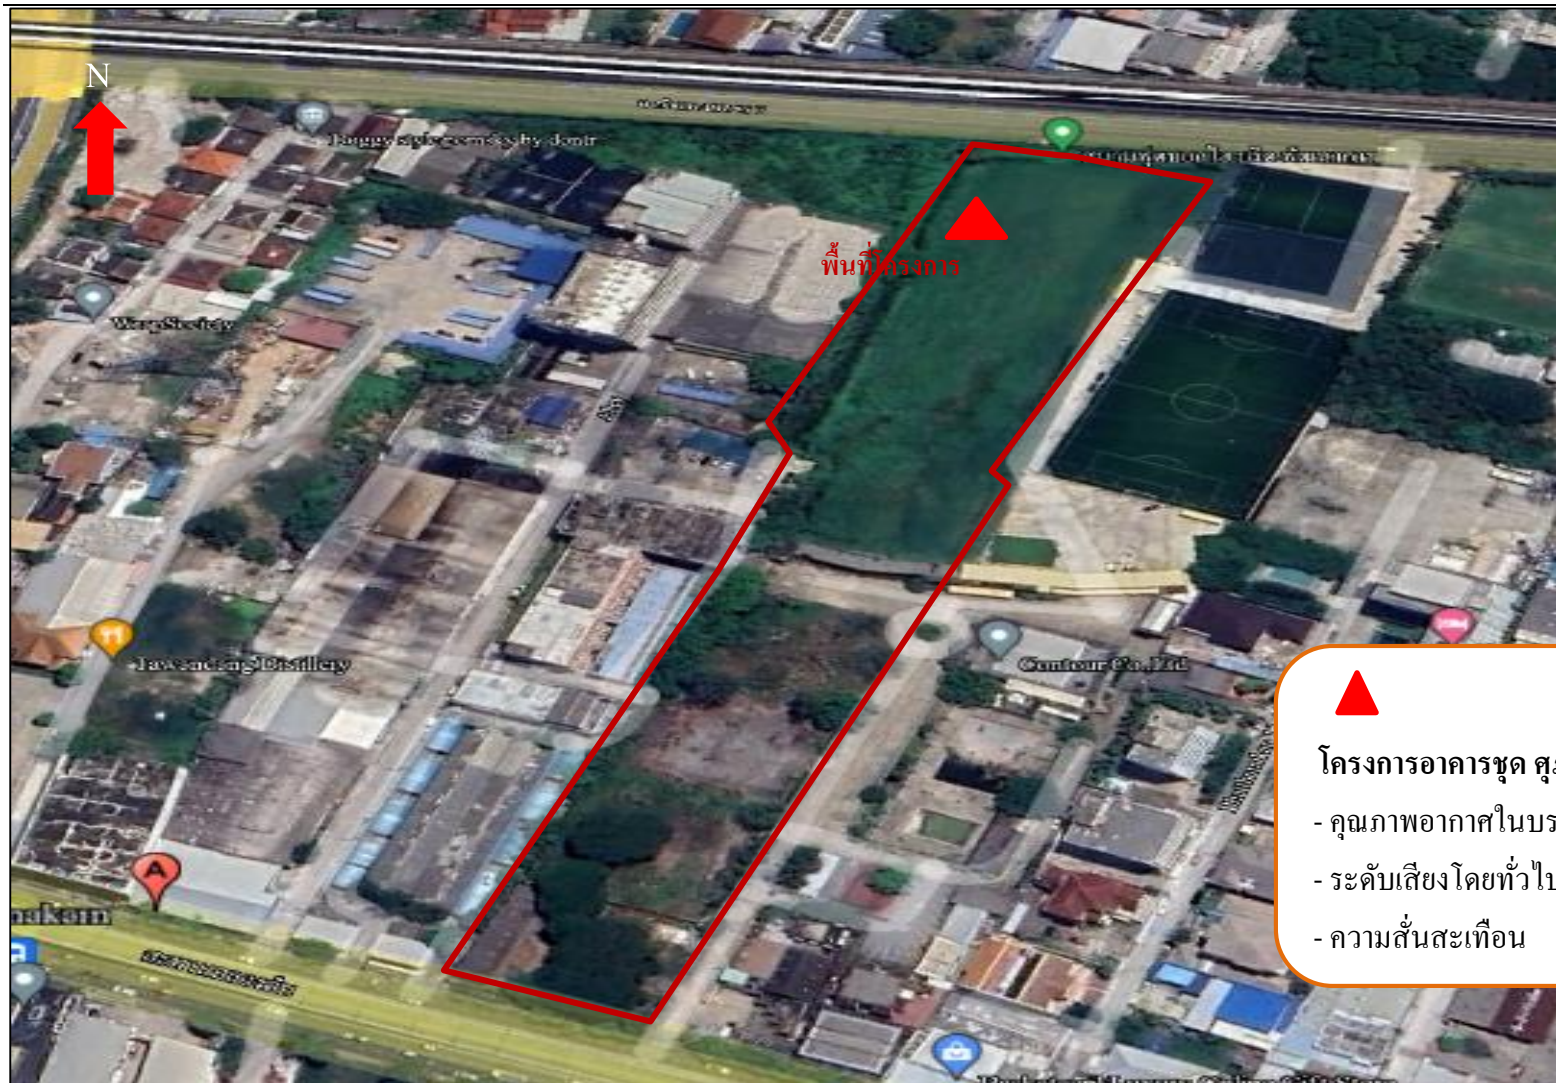
รูปที่ 4.2-1 ตำแหน่งการติดตั้งเครื่องมือตรวจวัดคุณภาพสิ่งแวดล้อม

- ▲
- โครงการอาคารชุด สุภาลัย ปาร์ค เอกมัย-พัฒนาการ
- คุณภาพอากาศในบรรยากาศ โดยทั่วไป
  - ระดับเสียงโดยทั่วไป
  - ความสั่นสะเทือน

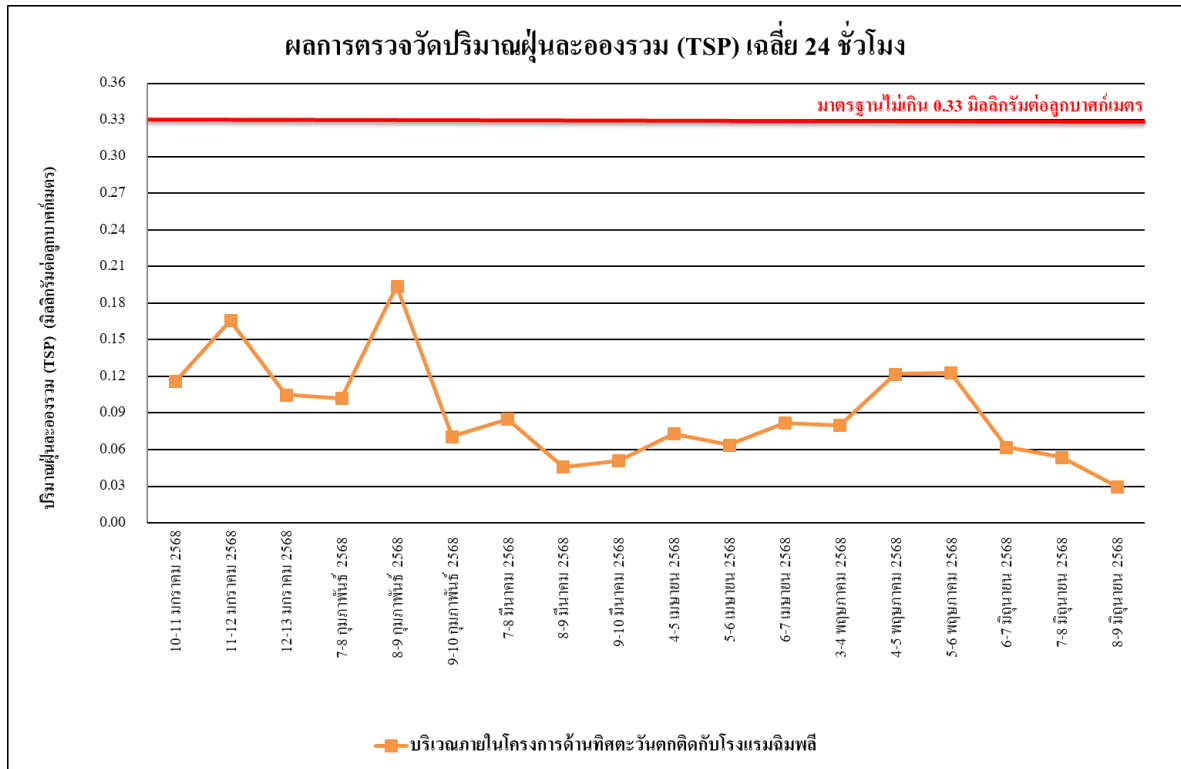
**รูปที่ 4.4-1 ผลการตรวจวัดปริมาณฝุ่นละอองรวม (TSP) เฉลี่ย 24 ชั่วโมง**

บริเวณภายในโครงการด้านทิศตะวันตกติดกับโรงแรมนิมฟิ ระหว่างเดือนมกราคม-มิถุนายน 2568

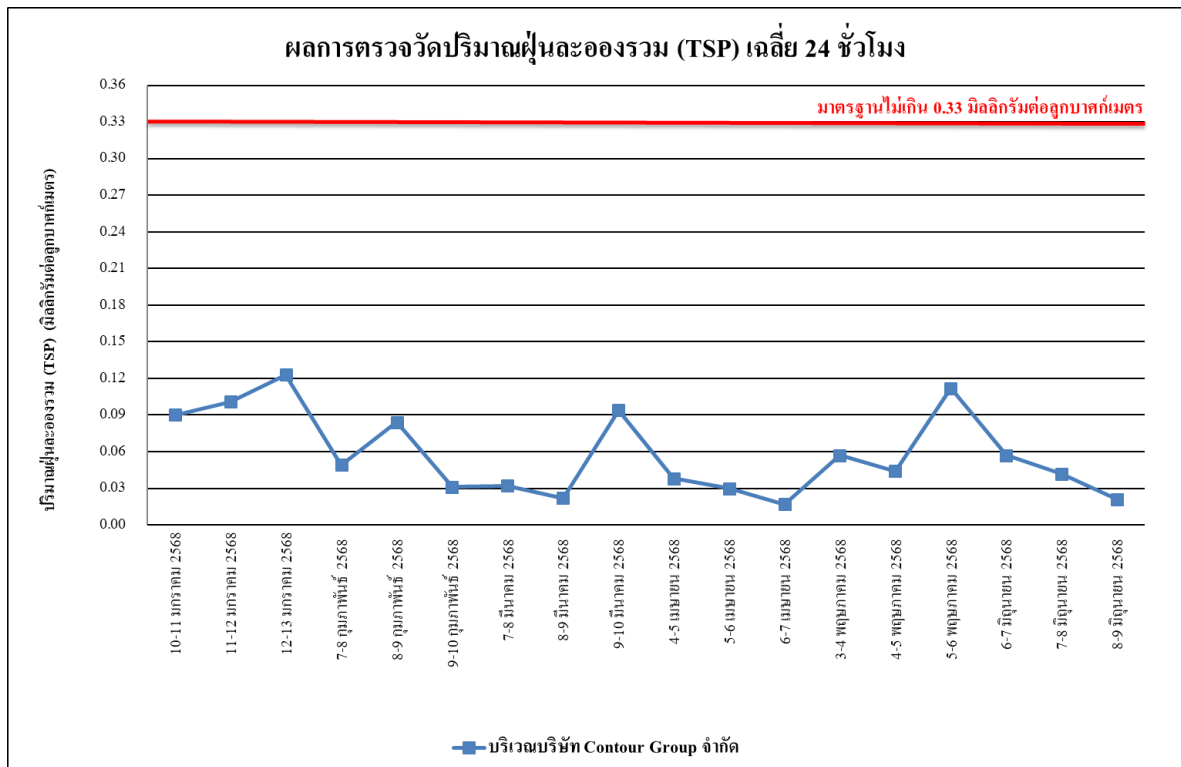
**รูปที่ 4.4-2 ผลการตรวจวัดปริมาณฝุ่นละอองรวม (TSP) เฉลี่ย 24 ชั่วโมง**

บริเวณบริษัท Contour Group จำกัด ระหว่างเดือนมกราคม-มิถุนายน 2568

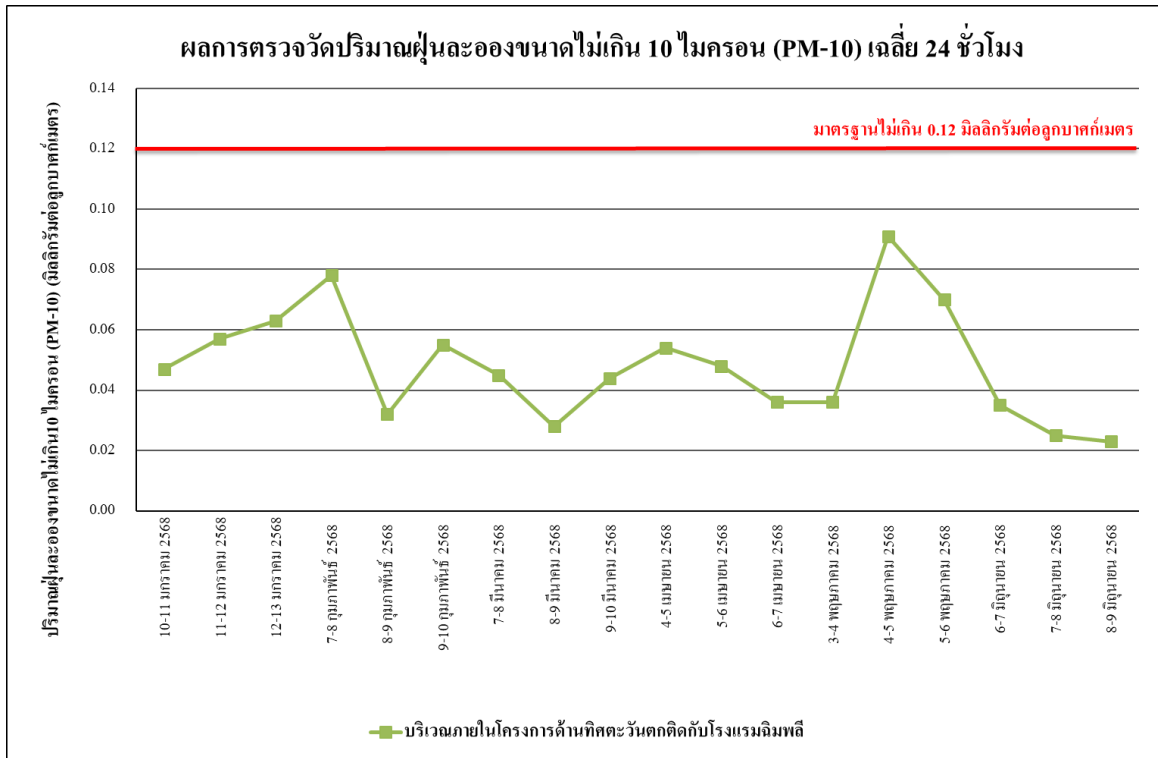
รูปที่ 4.4-3 ผลการตรวจวัดปริมาณฝุ่นละอองขนาดไม่เกิน 10 ไมครอน (PM-10)

บริเวณภายในโครงการด้านทิศตะวันตกติดกับโรงแรมจิมพลี ระหว่างเดือนมกราคม-มิถุนายน 2568

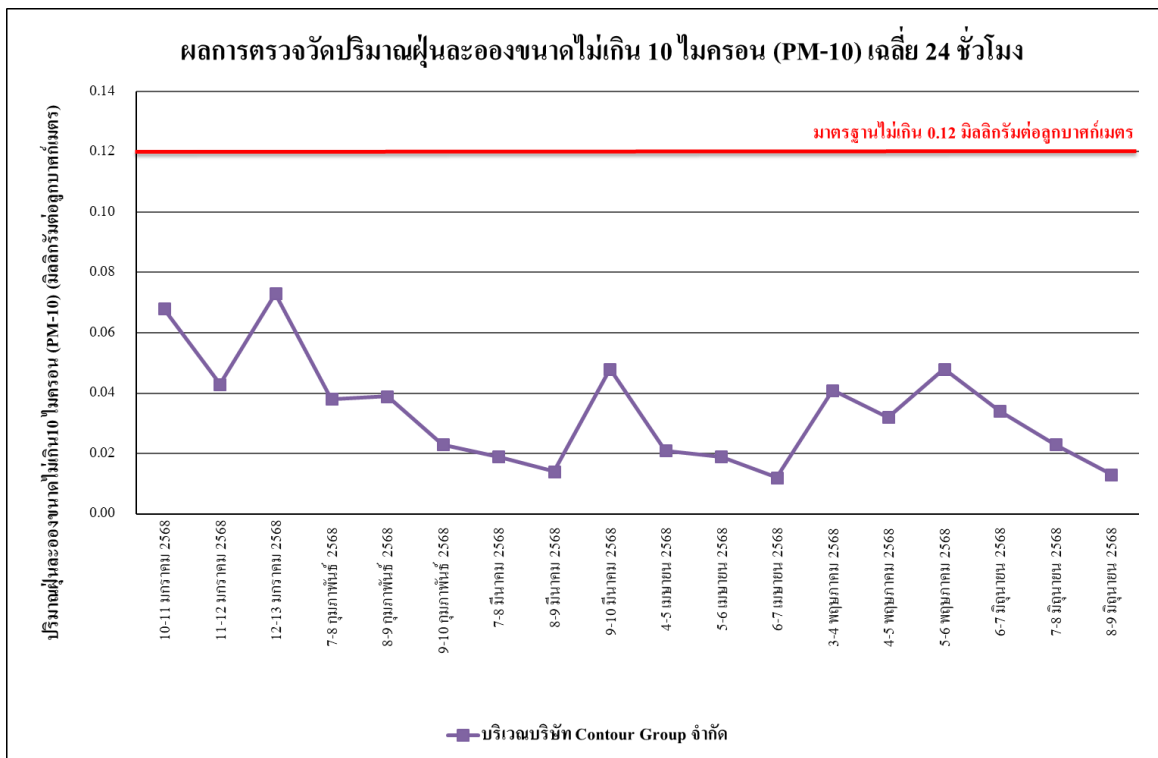
รูปที่ 4.4-4 ผลการตรวจวัดปริมาณฝุ่นละอองขนาดไม่เกิน 10 ไมครอน (PM-10)

บริเวณบริษัท Contour Group จำกัด ระหว่างเดือนมกราคม-มิถุนายน 2568

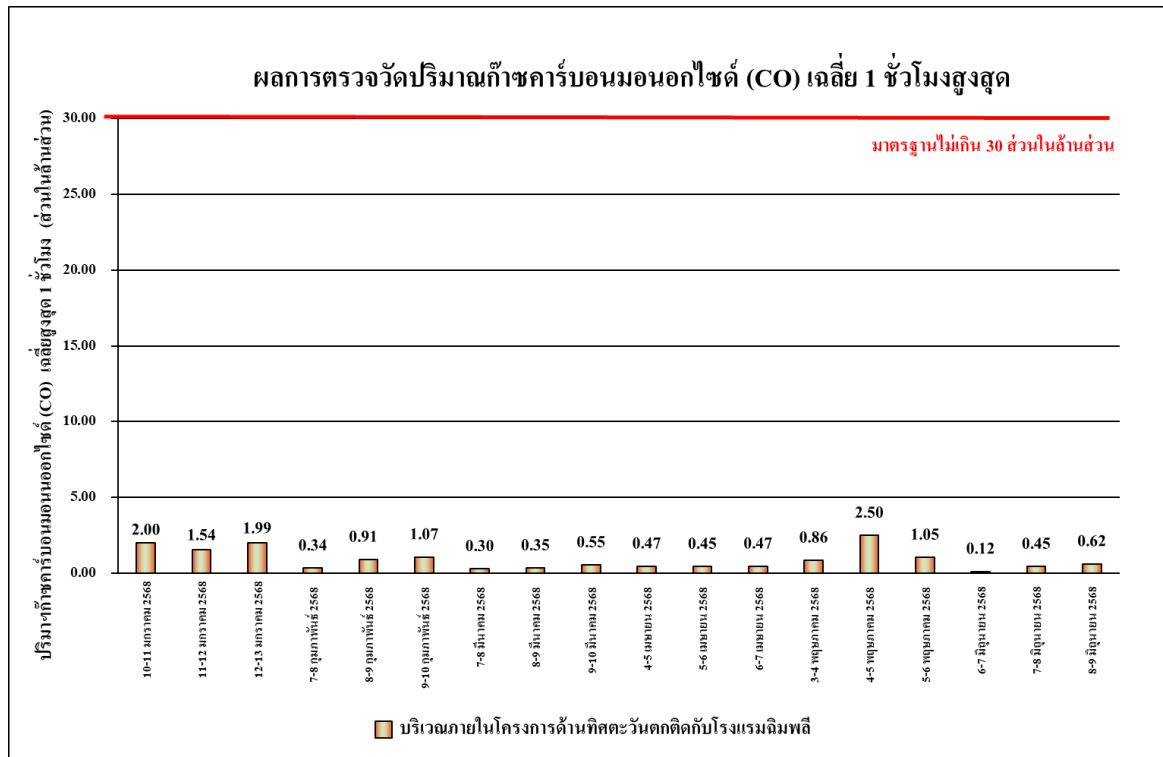
รูปที่ 4.4-5 ผลการตรวจวัดปริมาณก๊าซคาร์บอนมอนอกไซด์ (CO) เฉลี่ย 1 ชั่วโมงสูงสุด

บริเวณภายในโครงการด้านทิศตะวันตกติดกับโรงแรมนิมพลี ระหว่างเดือนมกราคม-มิถุนายน 2568

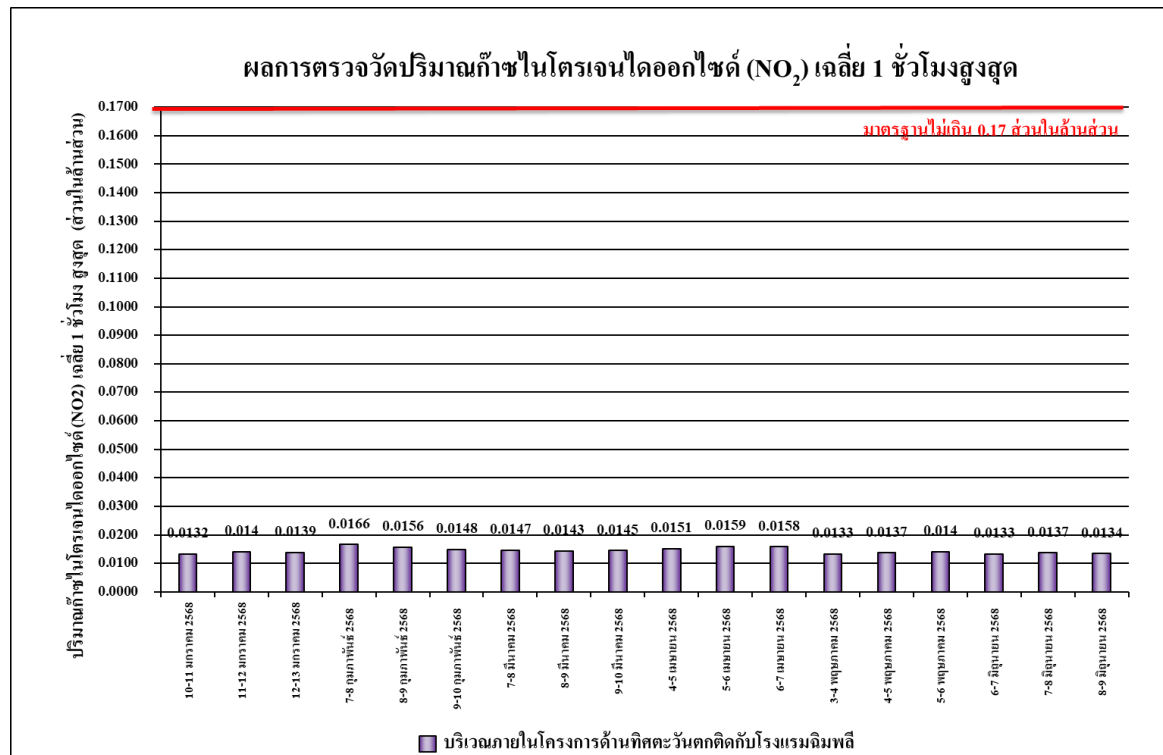
รูปที่ 4.4-6 ผลการตรวจวัดปริมาณก๊าซไนโตรเจนไดออกไซด์ (NO<sub>2</sub>) เฉลี่ย 1 ชั่วโมงสูงสุด

บริเวณภายในโครงการด้านทิศตะวันตกติดกับโรงแรมนิมพลี ระหว่างเดือนมกราคม-มิถุนายน 2568

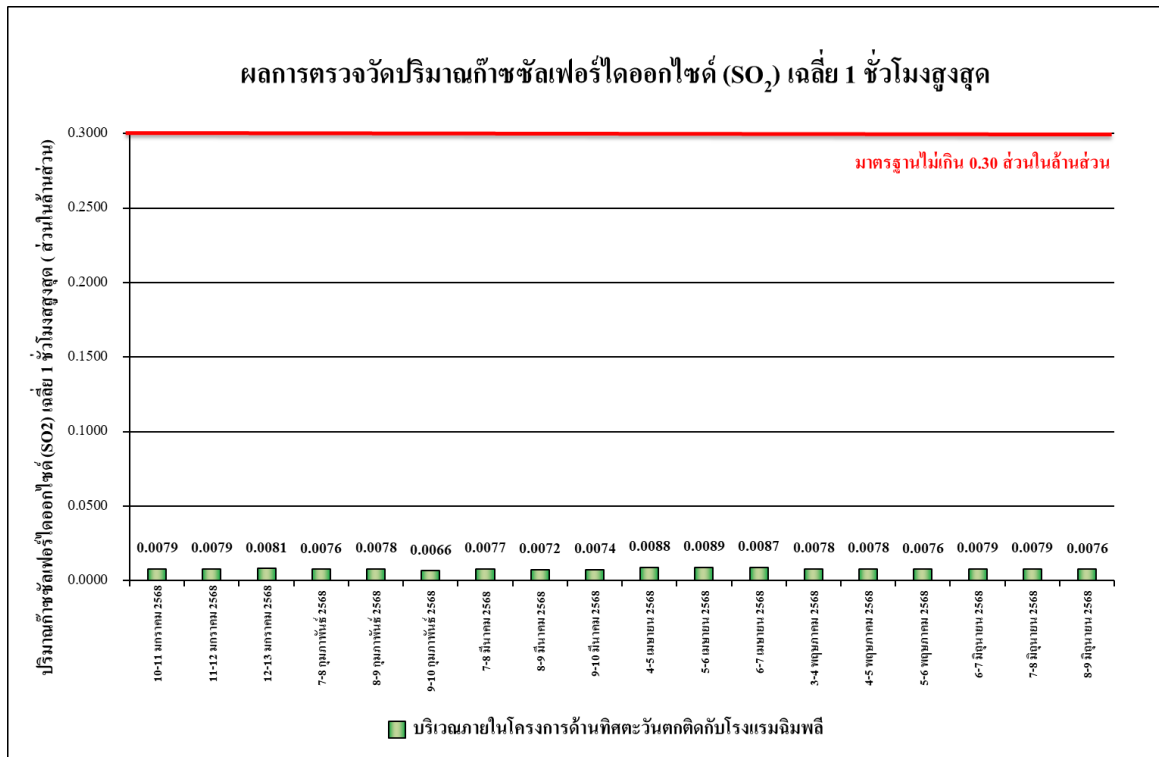
รูปที่ 4.4-7 ผลการตรวจวัดปริมาณก๊าซซัลเฟอร์ไดออกไซด์ (SO<sub>2</sub>) เฉลี่ย 1 ชั่วโมงสูงสุด บริเวณภายในโครงการด้านทิศตะวันตกติดกับโรงแรมนิมฟลี ระหว่างเดือนมกราคม-มิถุนายน 2568

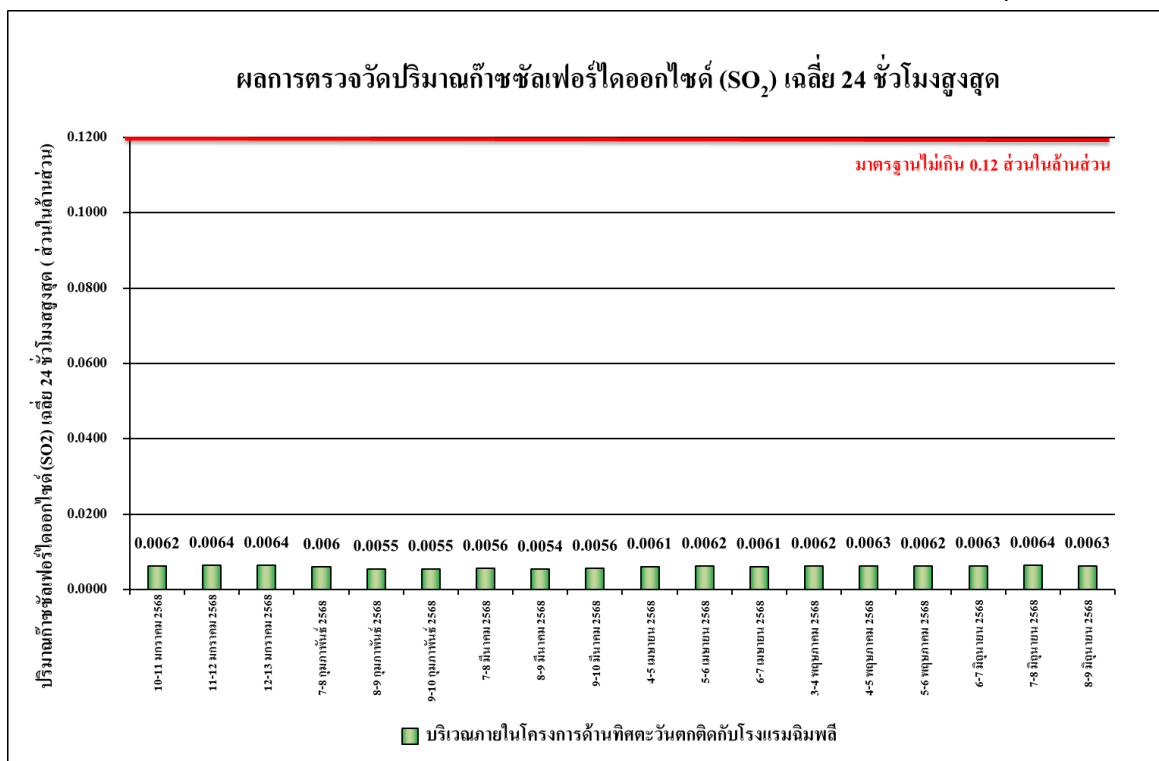
รูปที่ 4.4-8 ผลการตรวจวัดปริมาณก๊าซซัลเฟอร์ไดออกไซด์ (SO<sub>2</sub>) เฉลี่ย 24 ชั่วโมง บริเวณภายในโครงการด้านทิศตะวันตกติดกับโรงแรมนิมฟลี ระหว่างเดือนมกราคม-มิถุนายน 2568

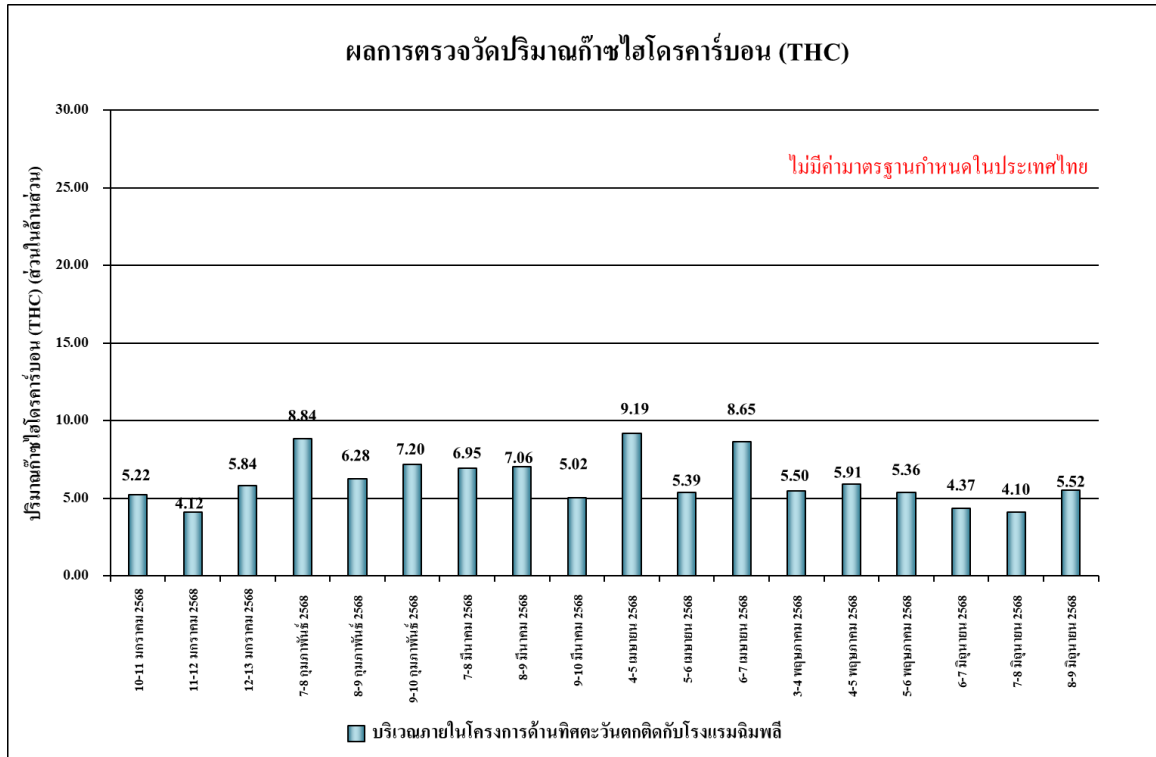
รูปที่ 4.4-9 ผลการตรวจวัดปริมาณไฮโดรคาร์บอน (THC) เฉลี่ย 24 ชั่วโมง

บริเวณภายในโครงการด้านทิศตะวันตกติดกับโรงแรมจิมพลี ระหว่างเดือนมกราคม-มิถุนายน 2568

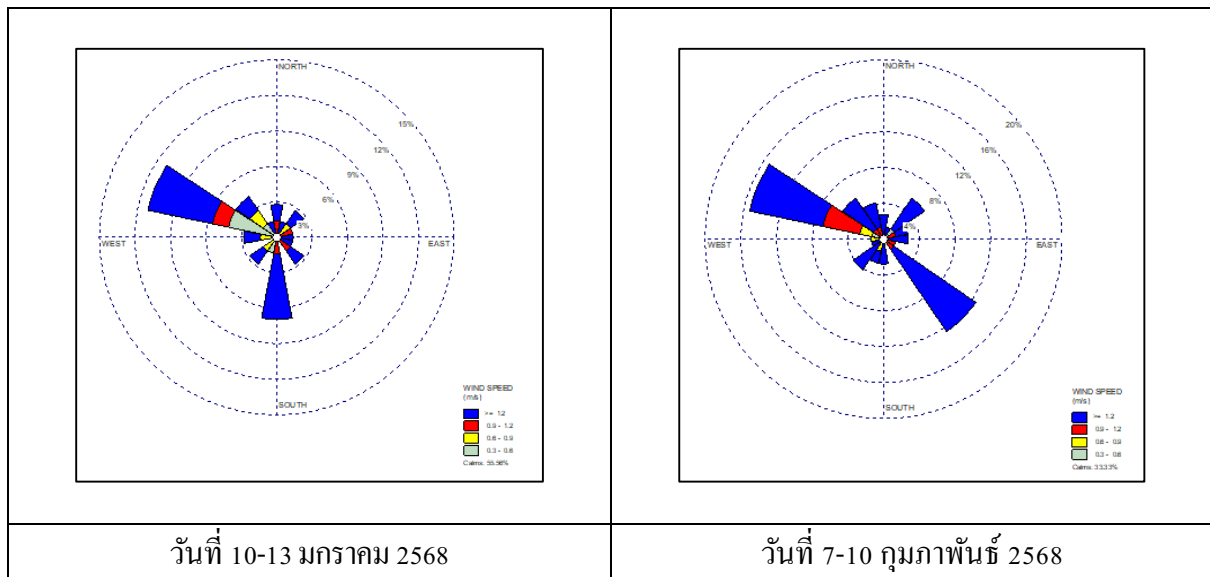
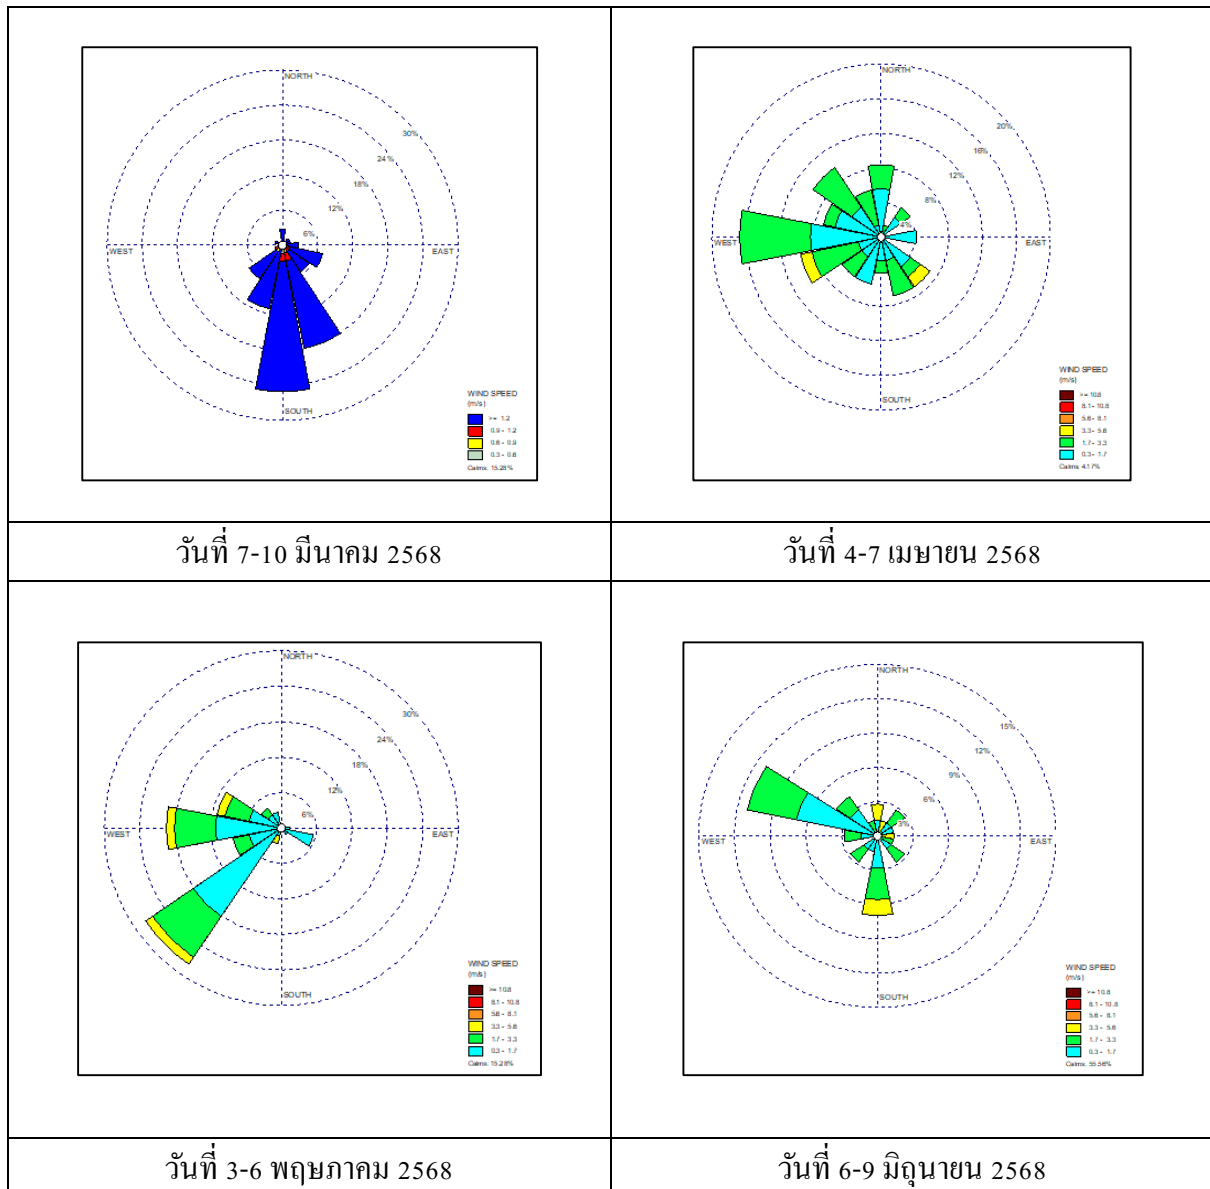
รูปที่ 4.4-10 ผลการตรวจวัดทิศทางลม และความเร็วลม บริเวณทิศเหนือของพื้นที่โครงการ  
ระหว่างเดือนมกราคม-มิถุนายน 2568

รูปที่ 4.4-10 (ต่อ) ผลการตรวจวัดทิศทางลม และความเร็วลม บริเวณทิศเหนือของพื้นที่โครงการ  
ระหว่างเดือนมกราคม-มิถุนายน 2568

| คุณภาพสิ่งแวดล้อม | ดัชนีที่ตรวจวัด | จุดเก็บตัวอย่าง | ความถี่ของการตรวจวัด | ผลการปฏิบัติตามมาตรการที่กำหนด | ปัญหาอุปสรรคและการแก้ไข |
|---|---|---|---|---|---|
| | - ความเร็วและทิศทางลม 3 วันต่อเนื่อง | - จุดที่ 1 ภายในโครงการ<br>ด้านทิศตะวันตก ติดกับ<br>โรงแรมนิมพลี | - เดือนละ 1 ครั้งให้ตรวจวัด<br>ครั้งละ 3 วันต่อเนื่องรวม<br>วันหยุดหรือถอน 1 วัน โดย<br>รายงานผลต่อสำนักงานเขต<br>สวนหลวง ทุกเดือนตลอด<br>ระยะเวลาก่อสร้าง | -โครงการเริ่มการตรวจวัดช่วงงาน<br>โครงสร้างอาคารตั้งแต่เดือนสิงหาคม<br>2567 ทั้งนี้โครงการได้จัดจ้าง บริษัท<br>เอ็นไวแล็บ จำกัด ในการตรวจวัด<br>ความเร็วและทิศทางลม (ดังรูปที่4.4-<br>10) | - |

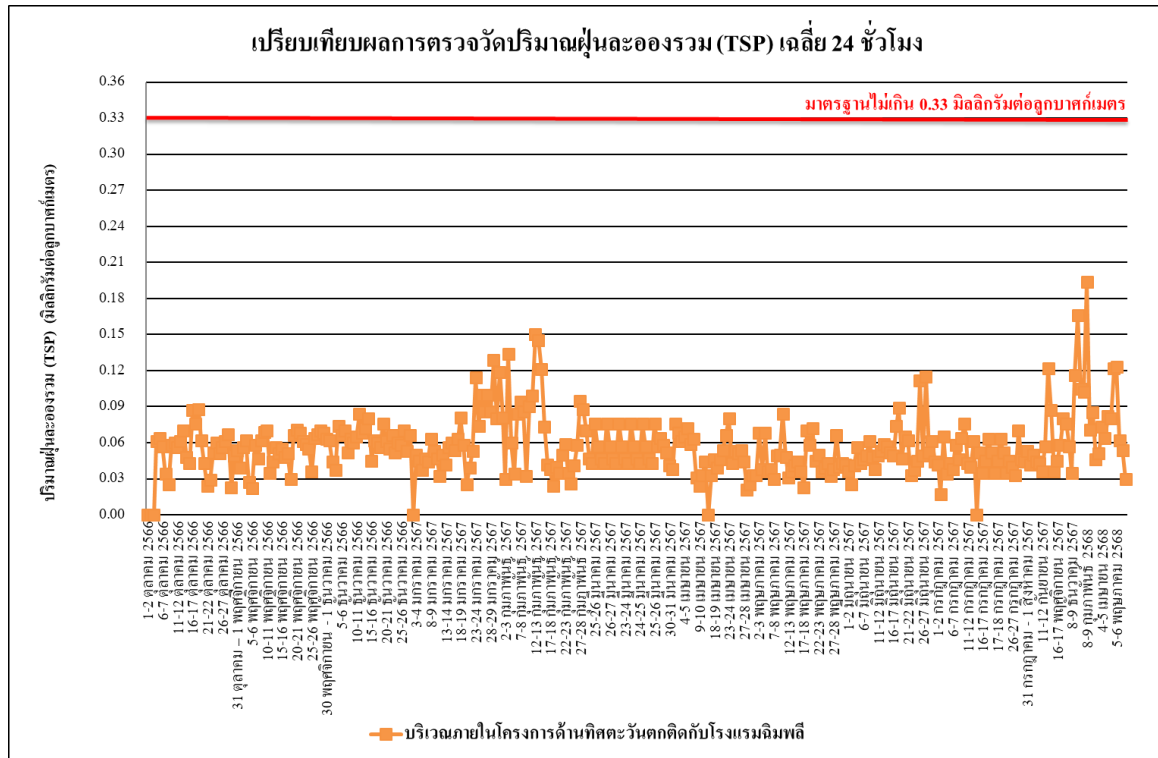
รูปที่ 4.4-11 เปรียบเทียบผลการตรวจวัดปริมาณฝุ่นละอองรวม (TSP) เฉลี่ย 24 ชั่วโมง บริเวณภายในโครงการด้านทิศตะวันตกติดกับโรงแรมลิมพลี่ ระหว่างเดือนตุลาคม 2566-มิถุนายน 2568

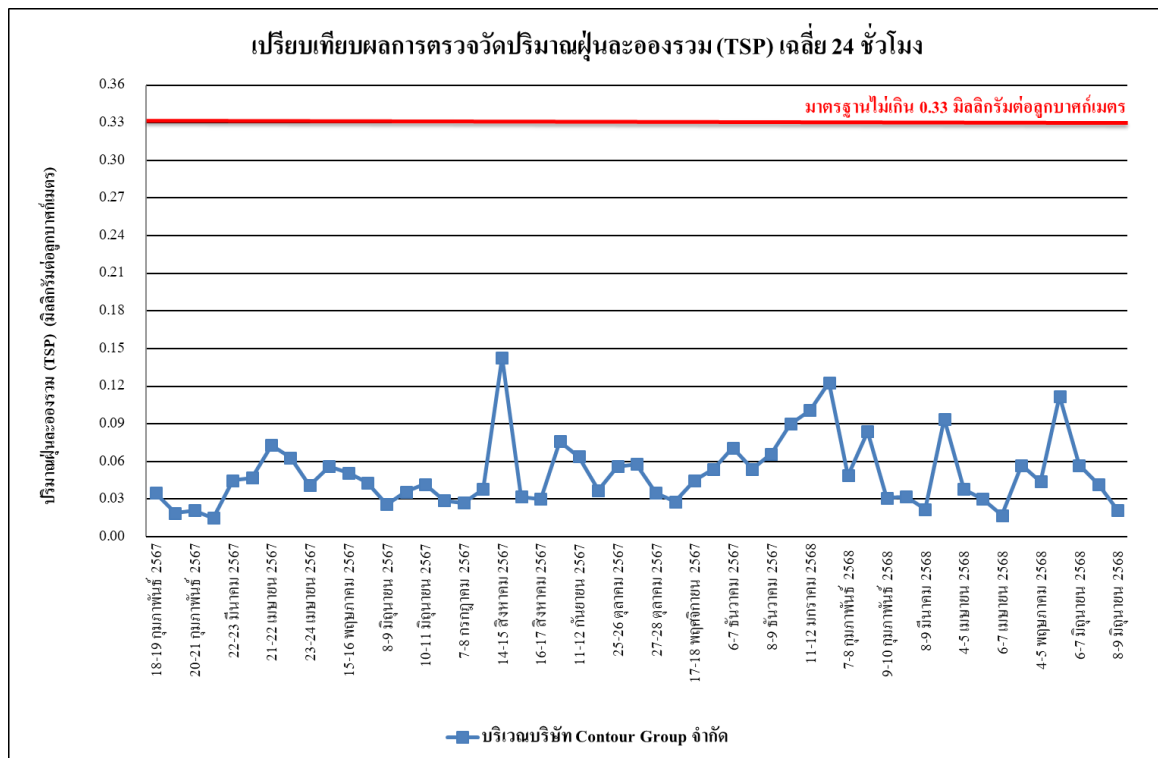
รูปที่ 4.4-12 เปรียบเทียบผลการตรวจวัดปริมาณฝุ่นละอองรวม (TSP) เฉลี่ย 24 ชั่วโมง บริเวณบริษัท Contour Group จำกัด ระหว่างเดือนกุมภาพันธ์ 2567 – มิถุนายน 2568

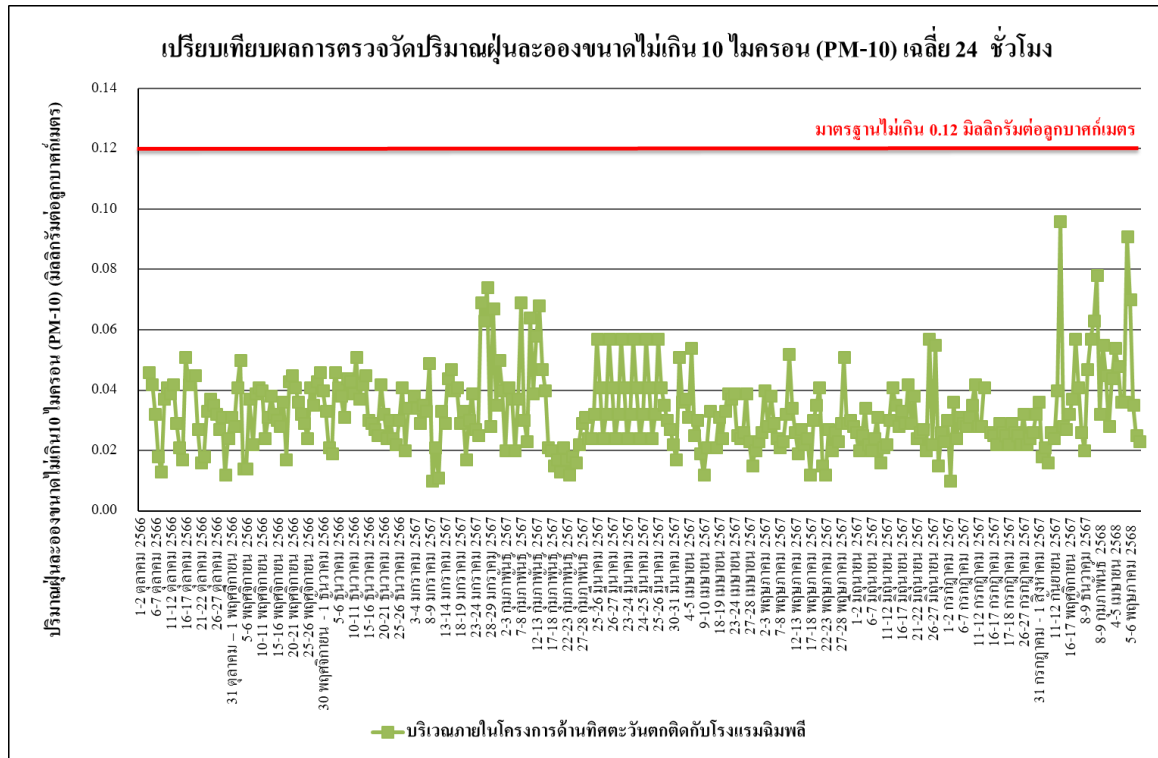
รูปที่ 4.4-13 เปรียบเทียบผลการตรวจวัดปริมาณฝุ่นละอองขนาดไม่เกิน 10 ไมครอน (PM-10)

บริเวณภายในโครงการด้านทิศตะวันตกติดกับโรงแรมนิมพลี ระหว่างเดือนตุลาคม 2566-มิถุนายน 2568

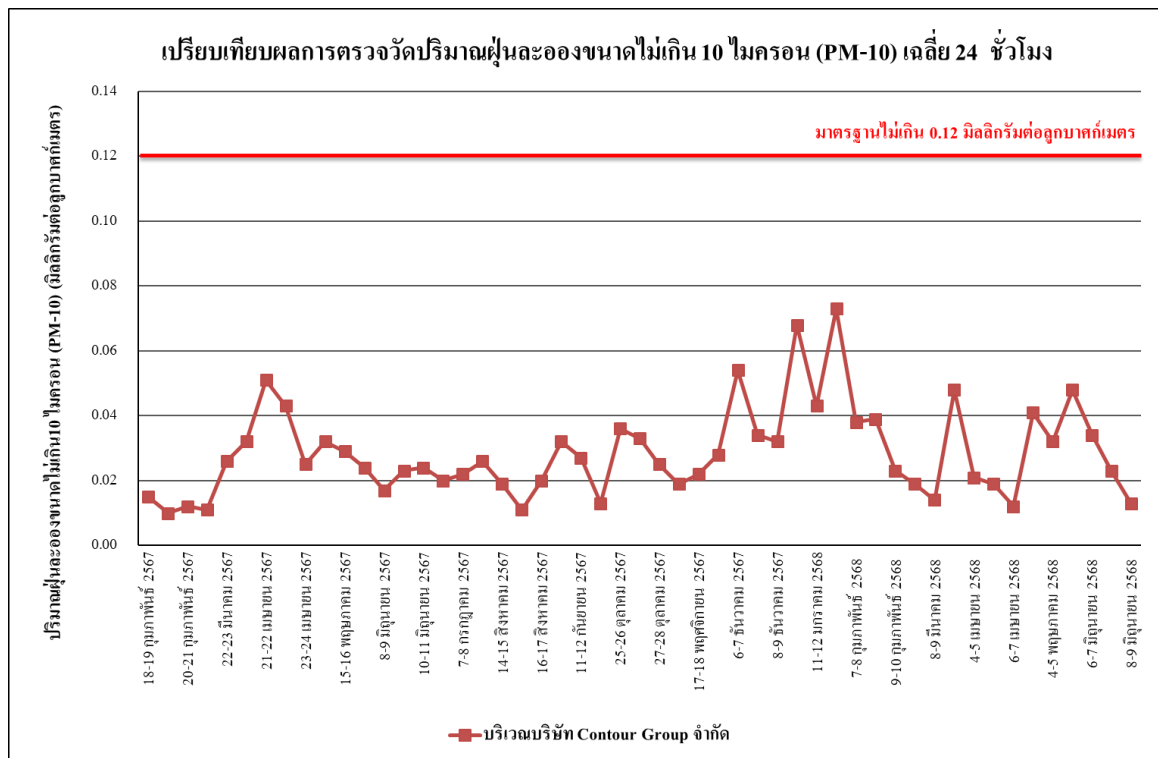
รูปที่ 4.4-14 เปรียบเทียบผลการตรวจวัดปริมาณฝุ่นละอองขนาดไม่เกิน 10 ไมครอน (PM-10)

บริเวณบริษัท Contour Group จำกัด ระหว่างเดือนกุมภาพันธ์ 2567 – มิถุนายน 2568

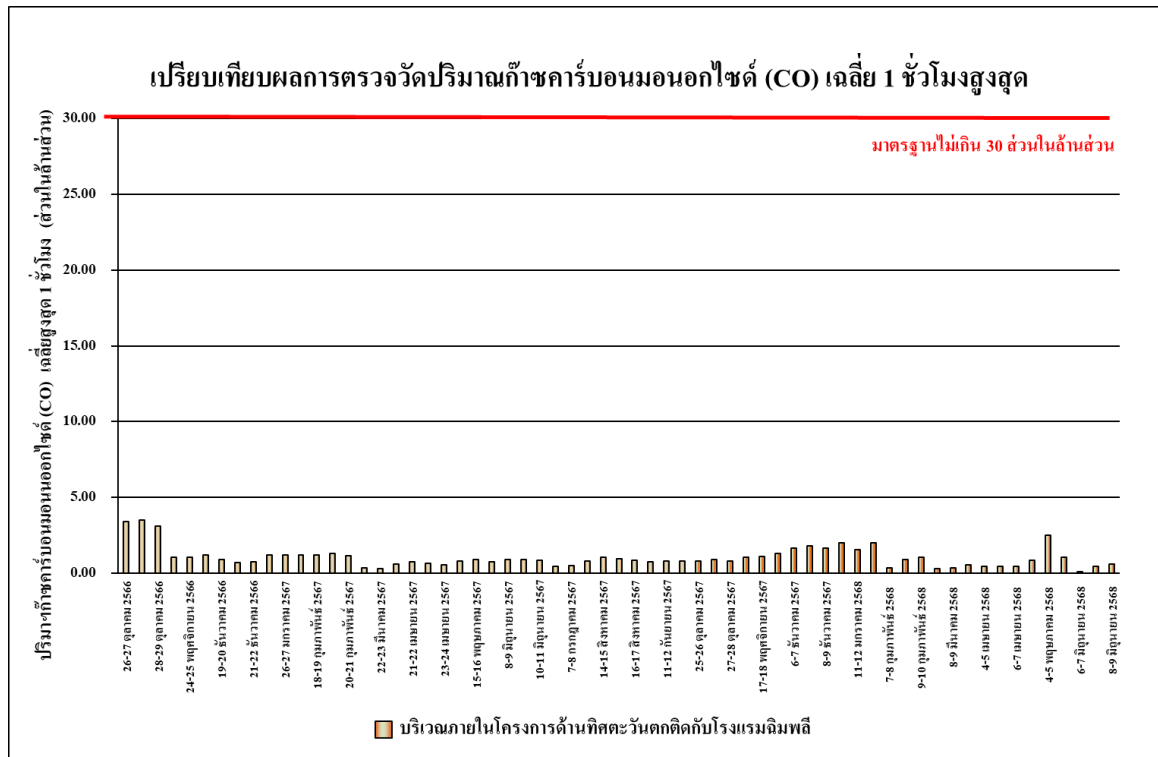
รูปที่ 4.4-15 เปรียบเทียบผลการตรวจวัดปริมาณก๊าซคาร์บอนมอนอกไซด์ (CO) เฉลี่ย 1 ชั่วโมงสูงสุด บริเวณภายในโครงการด้านทิศตะวันตกติดกับโรงแรมนิมพลี ระหว่างเดือนตุลาคม 2566-มิถุนายน 2568

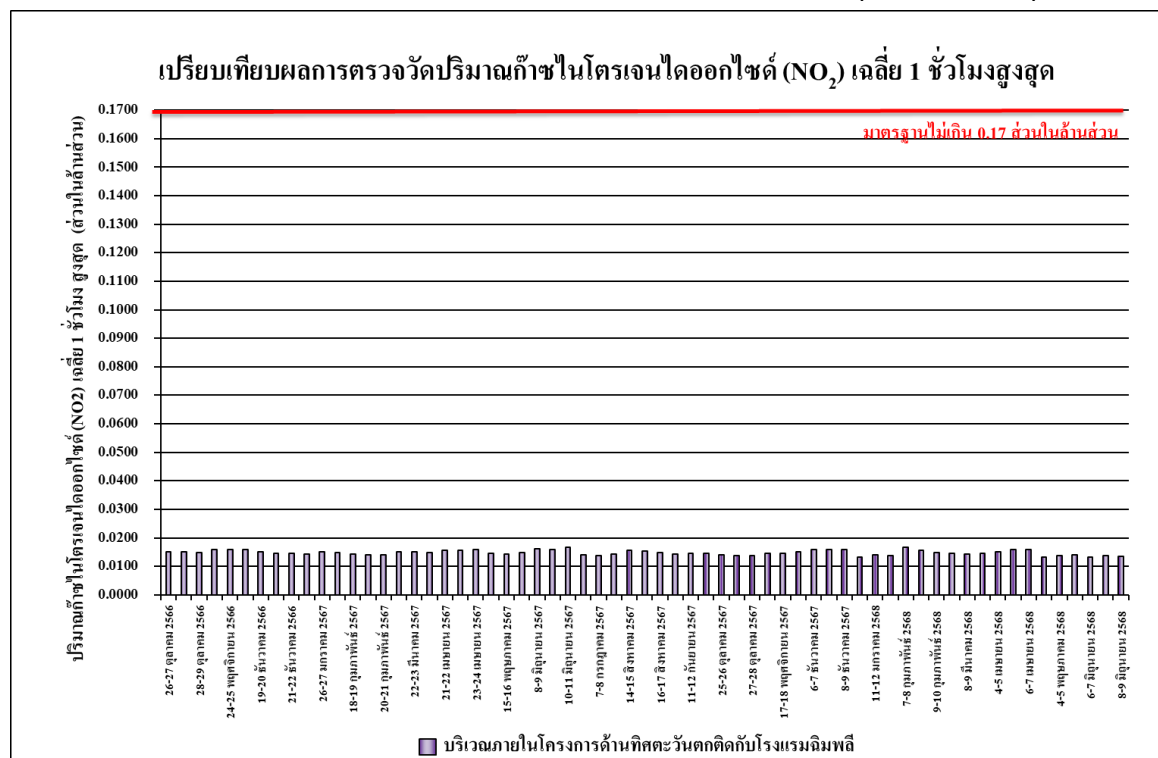
รูปที่ 4.4-16 เปรียบเทียบผลการตรวจวัดปริมาณก๊าซไนโตรเจนไดออกไซด์ (NO<sub>2</sub>) เฉลี่ย 1 ชั่วโมงสูงสุด บริเวณภายในโครงการด้านทิศตะวันตกติดกับโรงแรมนิมพลี ระหว่างเดือนตุลาคม 2566-มิถุนายน 2568

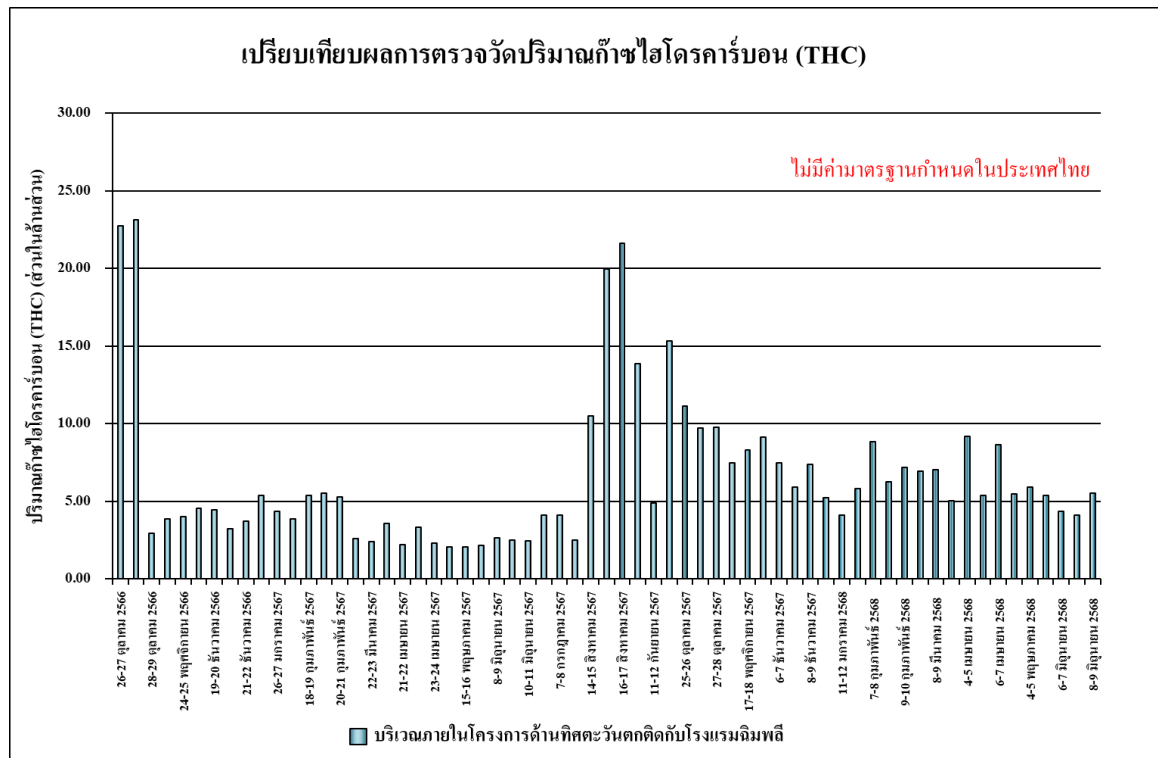
**รูปที่ 4.4-19** เปรียบเทียบผลการตรวจวัดปริมาณไฮโดรคาร์บอน (THC) เฉลี่ย 24 ชั่วโมง บริเวณภายในโครงการด้านทิศตะวันตกติดกับโรงแรมนิมพลี ระหว่างเดือนตุลาคม 2566-มิถุนายน 2568

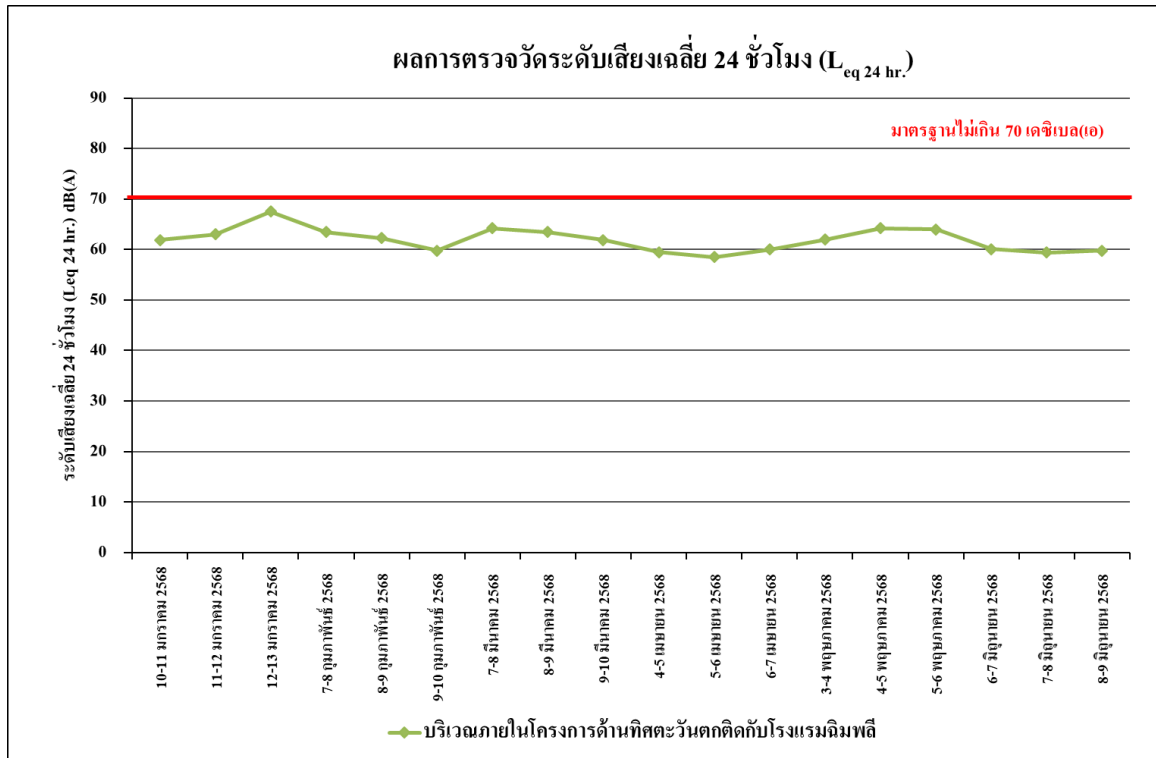
รูปที่ 4.4-20 ผลการตรวจวัดระดับเสียงเฉลี่ย 24 ชั่วโมง ( $L_{eq} 24 \text{ hr.}$ )

บริเวณภายในโครงการด้านทิศตะวันตกติดกับโรงแรมนิมพลี ระหว่างเดือนมกราคม-มิถุนายน 2568

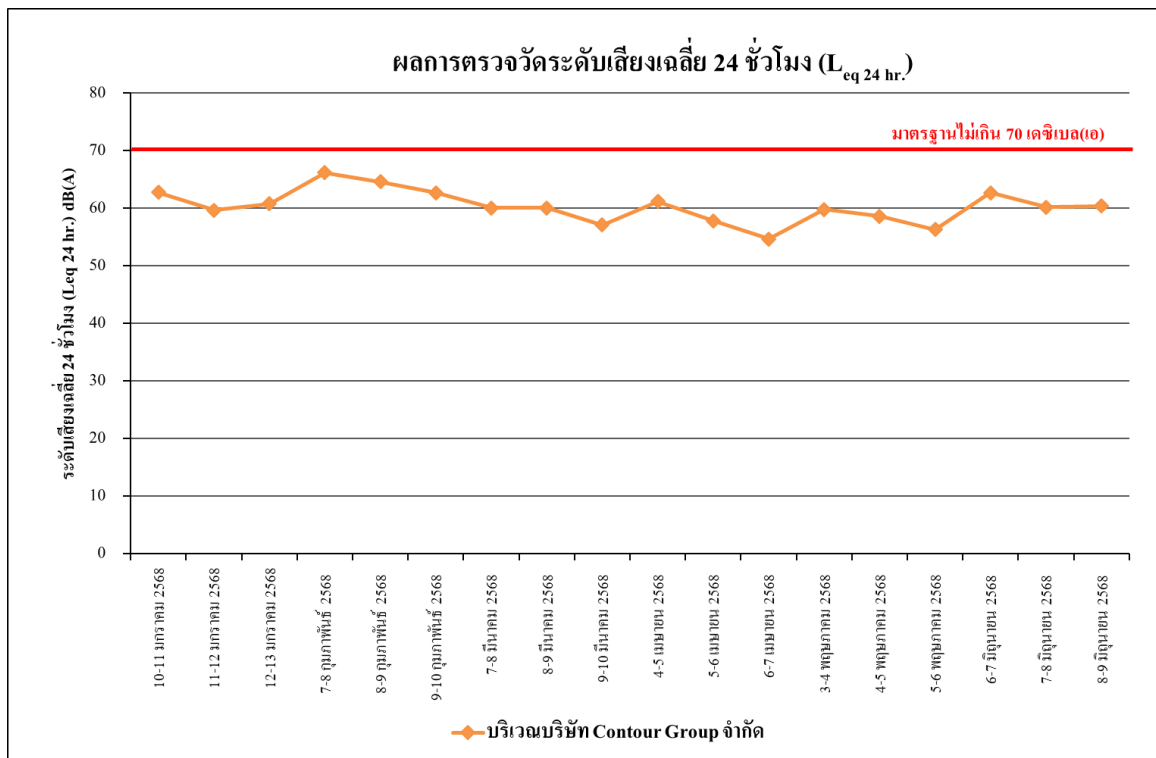
รูปที่ 4.4-21 ผลการตรวจวัดระดับเสียงเฉลี่ย 24 ชั่วโมง ( $L_{eq} 24 \text{ hr.}$ )

บริเวณบริษัท Contour Group จำกัด ระหว่างเดือนมกราคม-มิถุนายน 2568

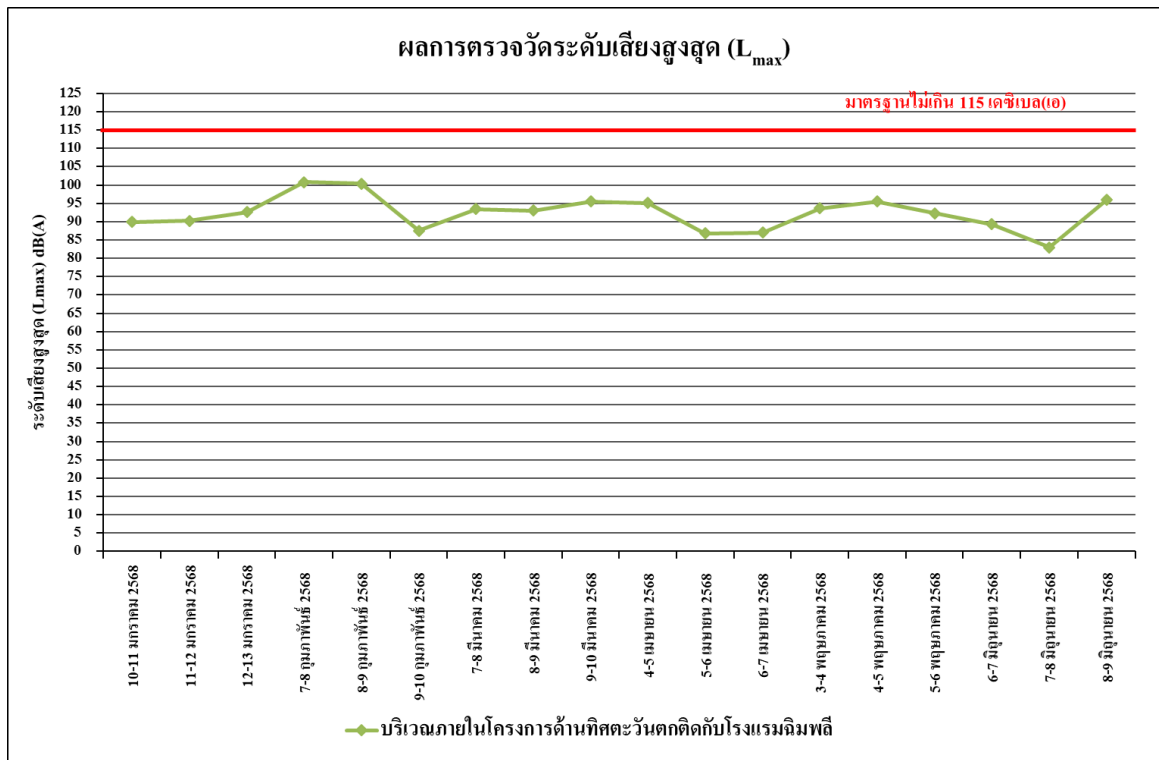
รูปที่ 4.4-22 ผลการตรวจวัดระดับเสียงสูงสุด ( $L_{max}$ )

บริเวณภายในโครงการด้านทิศตะวันตกติดกับโรงแรมนิมเพลิ ระหว่างเดือนมกราคม-มิถุนายน 2568

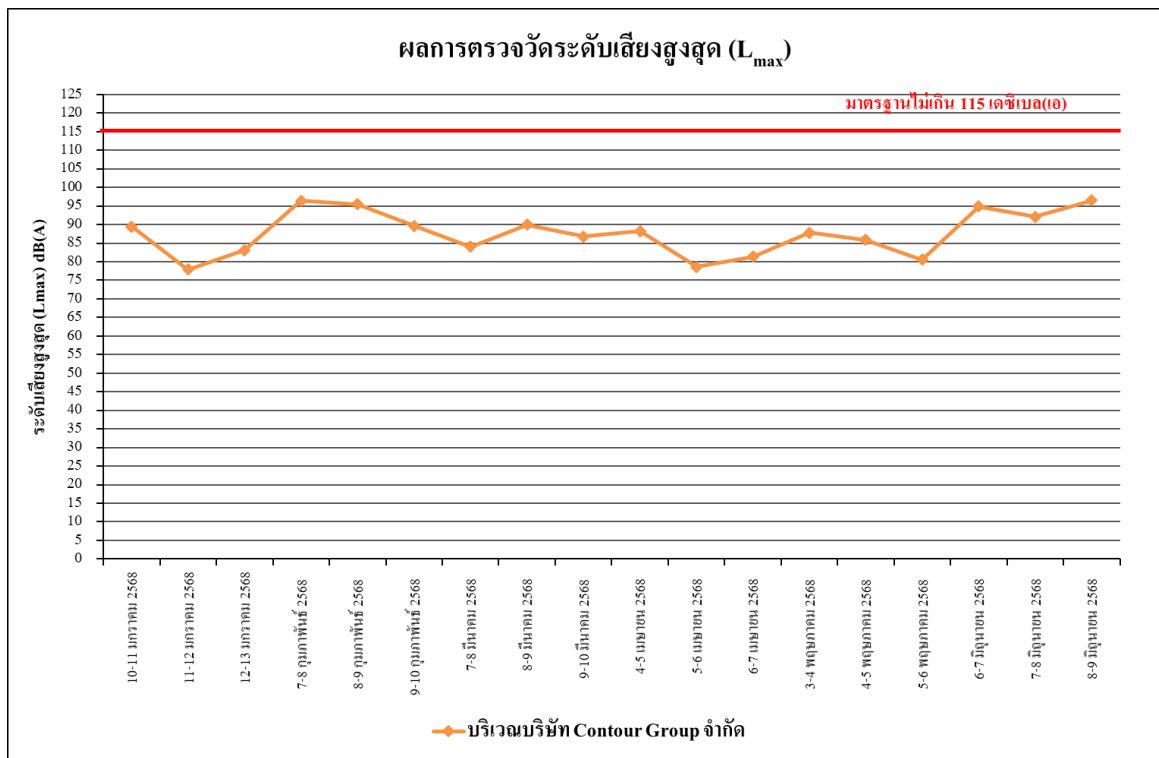
รูปที่ 4.4-23 ผลการตรวจวัดระดับเสียงสูงสุด ( $L_{max}$ )

บริเวณบริษัท Contour Group จำกัด ระหว่างเดือนมกราคม-มิถุนายน 2568
