## บทที่ 4

### ผลการติดตามตรวจสอบผลกระทบสิ่งแวดล้อม

โครงการอาคารชุด สุภาลัย ปาร์ค เอกมัย-พัฒนาการ (Supalai Parc Ekkamai-Pattanakan) ของบริษัท สุภาลัย จำกัด(มหาชน) ได้ทำการสรุปผลการติดตามตรวจสอบผลกระทบสิ่งแวดล้อมตามที่เสนอในรายงาน การประเมินผลกระทบสิ่งแวดล้อมที่คณะกรรมการผู้ชำนาญการพิจารณารายงานการประเมินผลกระทบ สิ่งแวดล้อมด้านอาคาร การจัดสรรที่ดิน และบริการชุมชน เป็นผู้พิจารณาให้ความเห็นชอบ การติดตาม ตรวจสอบผลกระทบสิ่งแวดล้อม (ระยะก่อสร้าง) ระหว่างเดือนมกราคม-มิถุนายน 2568 มีรายละเอียดแสดง ดังตารางที่ 4.1-1

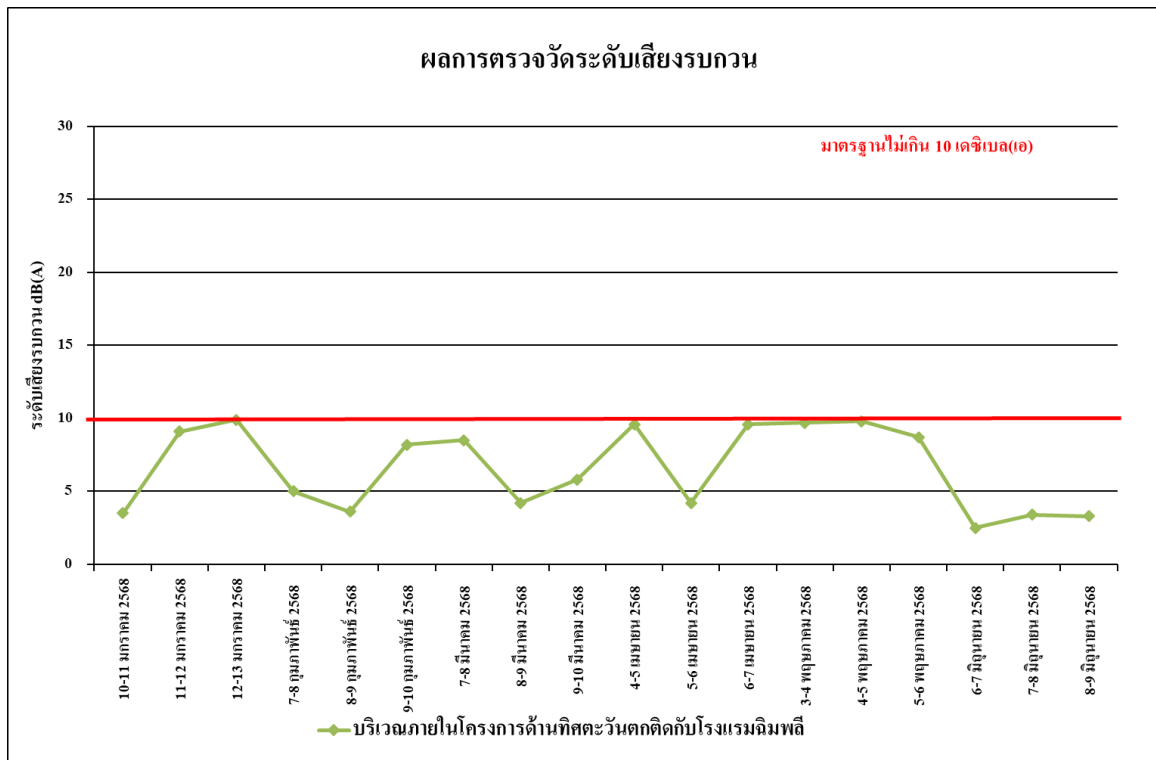
**รูปที่ 4.4-24 ผลการตรวจวัดระดับเสียงรบกวน**

บริเวณภายในโครงการด้านทิศตะวันตกติดกับโรงแรมนิมพลี ระหว่างเดือนมกราคม-มิถุนายน 2568

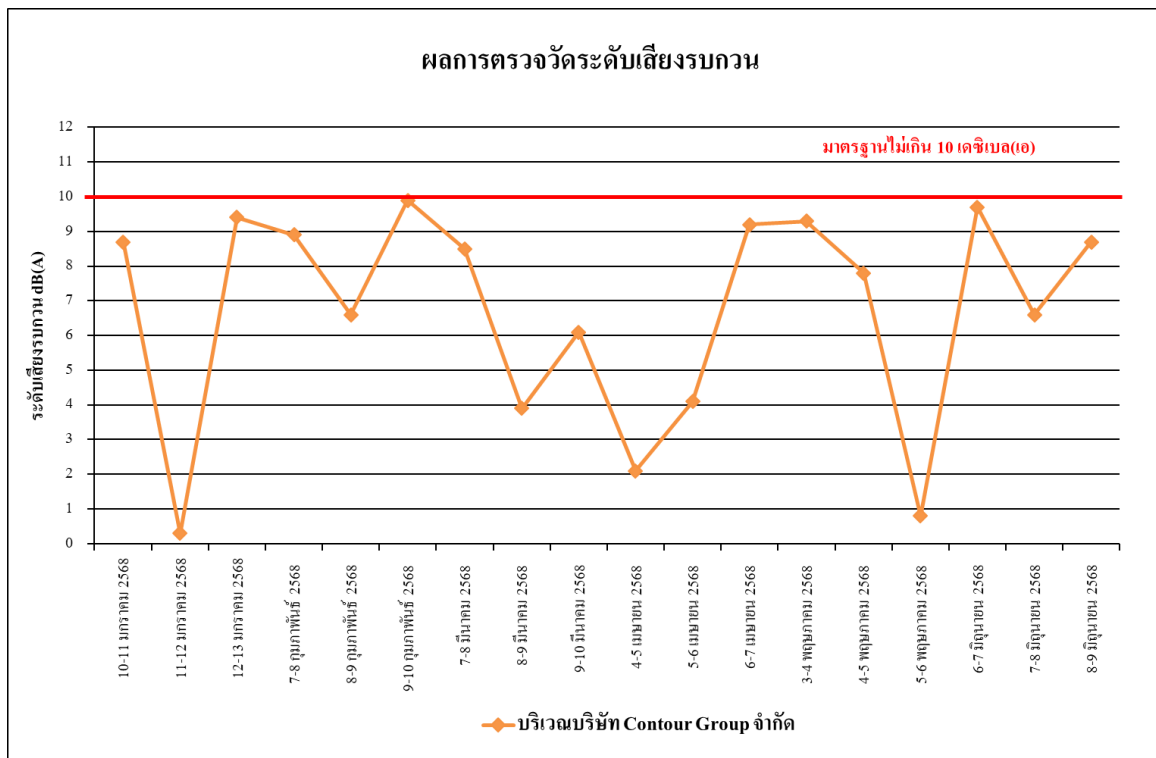
**รูปที่ 4.4-25 ผลการตรวจวัดระดับเสียงรบกวน**

บริเวณบริษัท Contour Group จำกัด ระหว่างเดือนมกราคม-มิถุนายน 2568

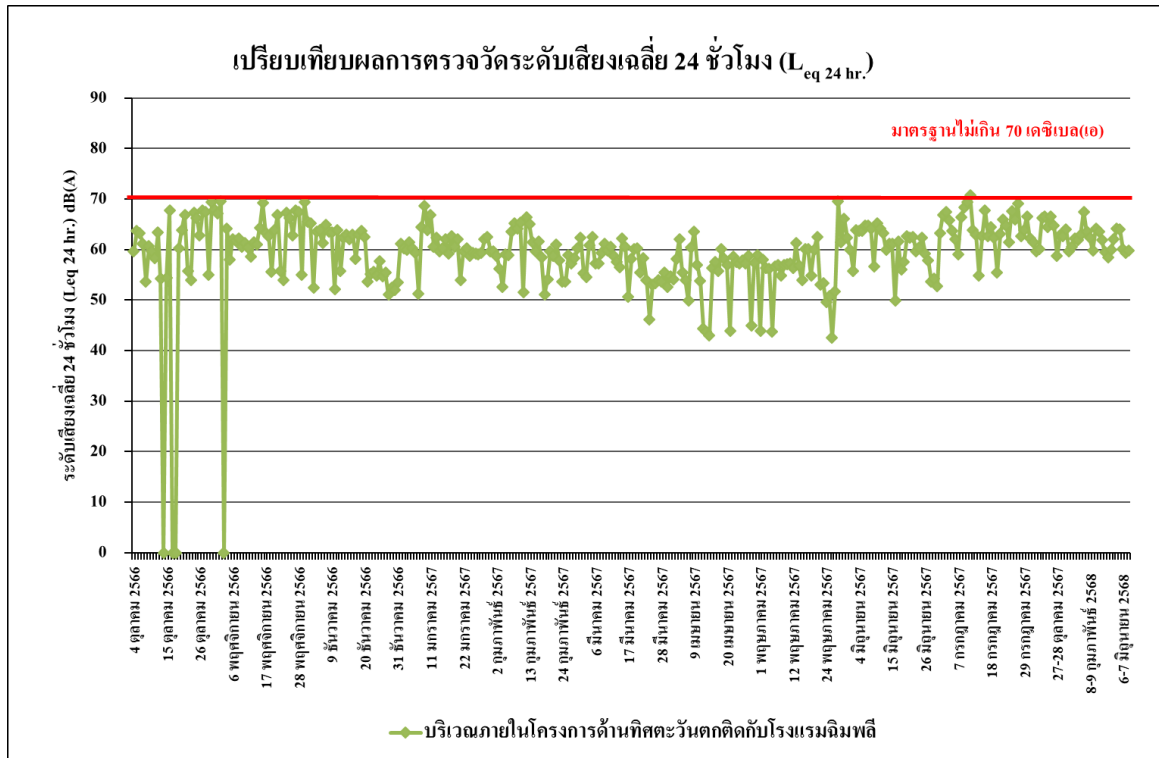
รูปที่ 4.4-26 เปรียบเทียบผลการตรวจวัดระดับเสียงเฉลี่ย 24 ชั่วโมง ( $L_{eq} 24 \text{ hr.}$ )

บริเวณภายในโครงการด้านทิศตะวันตกติดกับโรงแรมนิมฟิ ระหว่างเดือนตุลาคม 2566-มิถุนายน 2568

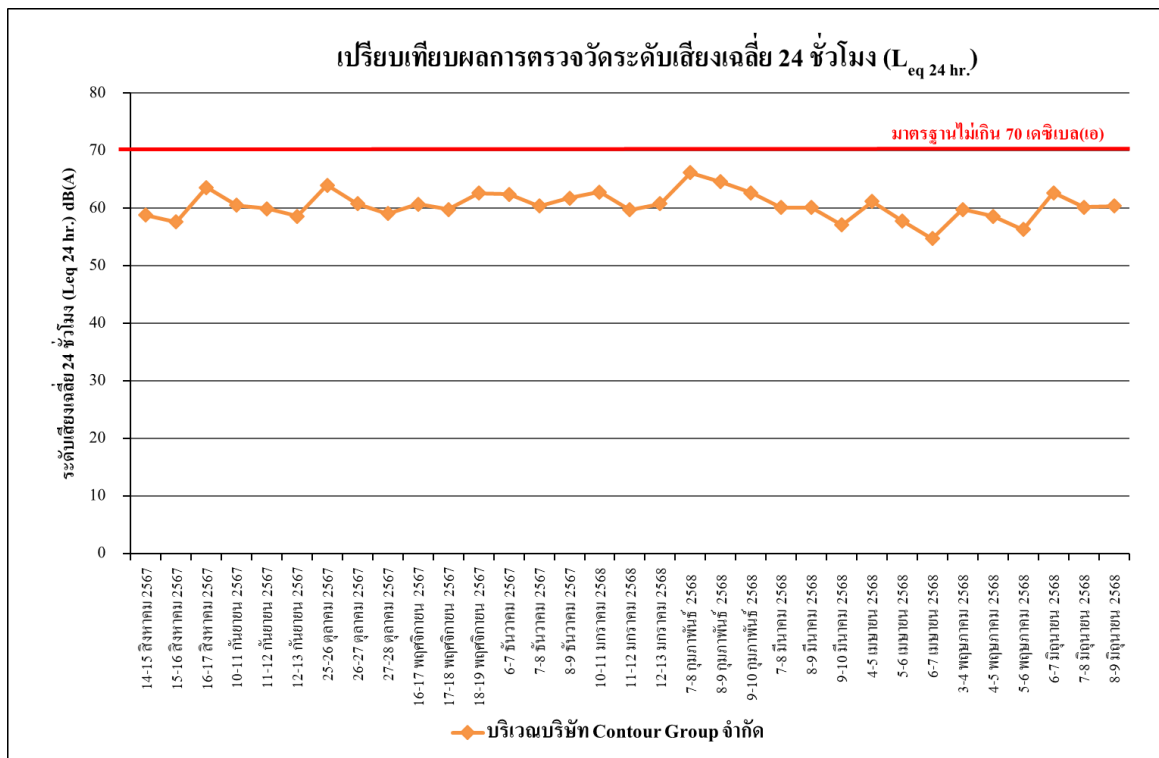
รูปที่ 4.4-27 เปรียบเทียบผลการตรวจวัดระดับเสียงเฉลี่ย 24 ชั่วโมง ( $L_{eq} 24 \text{ hr.}$ )

บริเวณบริษัท Contour Group จำกัด ระหว่างเดือนสิงหาคม 2567-มิถุนายน 2568

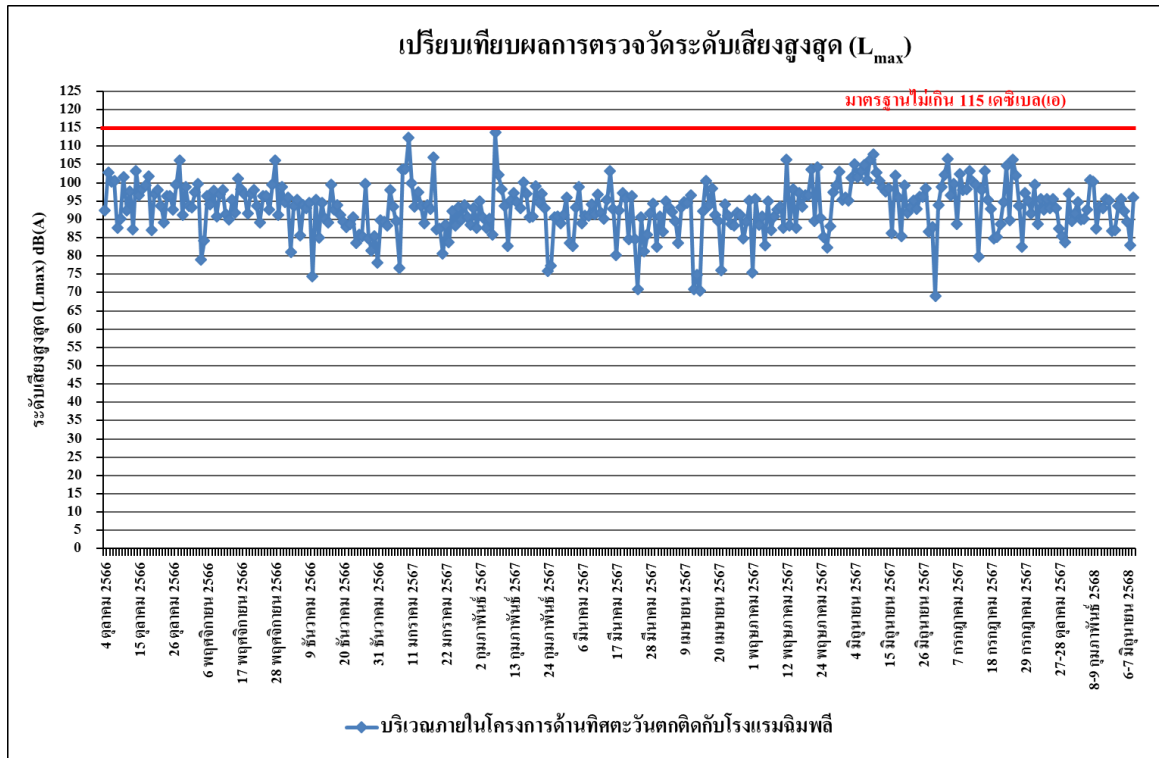
รูปที่ 4.4-28 เปรียบเทียบผลการตรวจวัดระดับเสียงสูงสุด ( $L_{max}$ )

บริเวณภายในโครงการด้านทิศตะวันตกติดกับโรงแรมนิมฟ์ ระหว่างเดือนตุลาคม 2566-มิถุนายน 2568

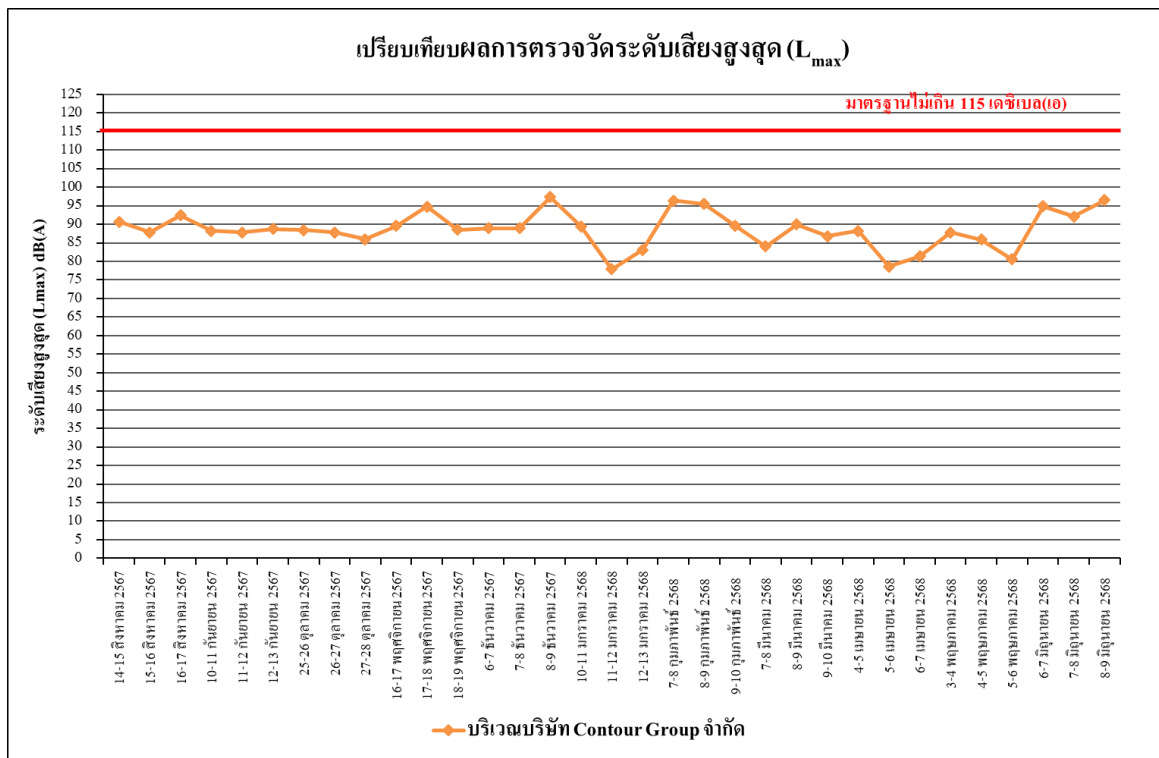
รูปที่ 4.4-29 เปรียบเทียบผลการตรวจวัดระดับเสียงสูงสุด ( $L_{max}$ )

บริเวณบริษัท Contour Group จำกัด ระหว่างเดือนสิงหาคม 2567-มิถุนายน 2568

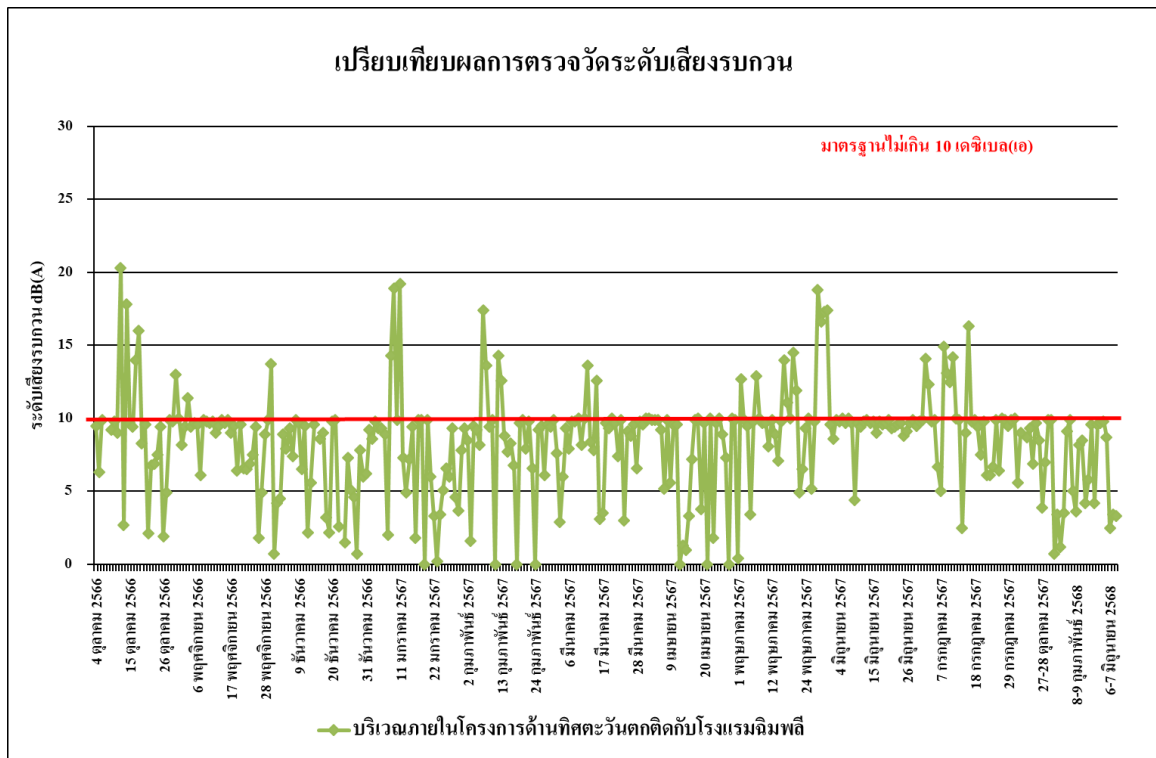
รูปที่ 4.4-30 เปรียบเทียบผลการตรวจวัดระดับเสียงรบกวน

บริเวณภายในโครงการด้านทิศตะวันตกติดกับโรงแรมนิมฟ์ ระหว่างเดือนตุลาคม 2566-มิถุนายน 2568

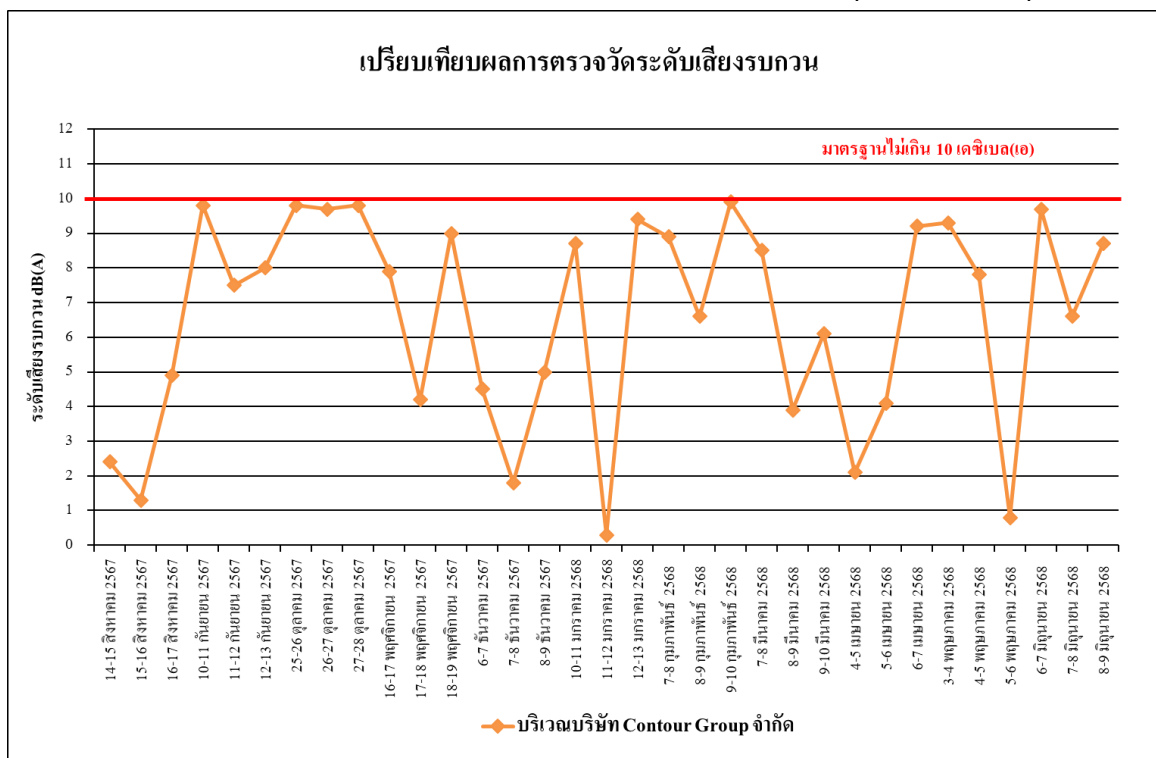
รูปที่ 4.4-31 เปรียบเทียบผลการตรวจวัดระดับเสียงรบกวน

บริเวณบริษัท Contour Group จำกัด ระหว่างเดือนสิงหาคม 2567-มิถุนายน 2568

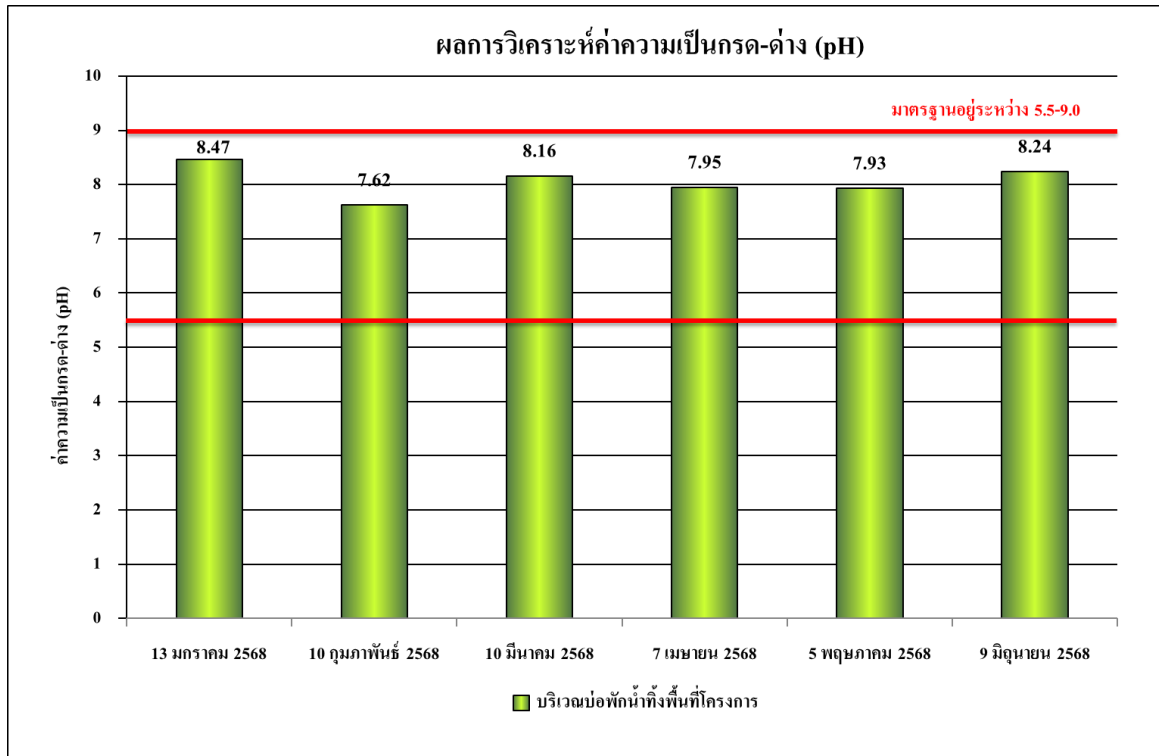
**รูปที่ 4.4-32 ผลการตรวจวิเคราะห์ค่าความเป็นกรด - ด่าง (pH)**  
บริเวณบ่อบำบัดน้ำทิ้งพื้นที่โครงการ ระหว่างเดือนมกราคม-มิถุนายน 2568

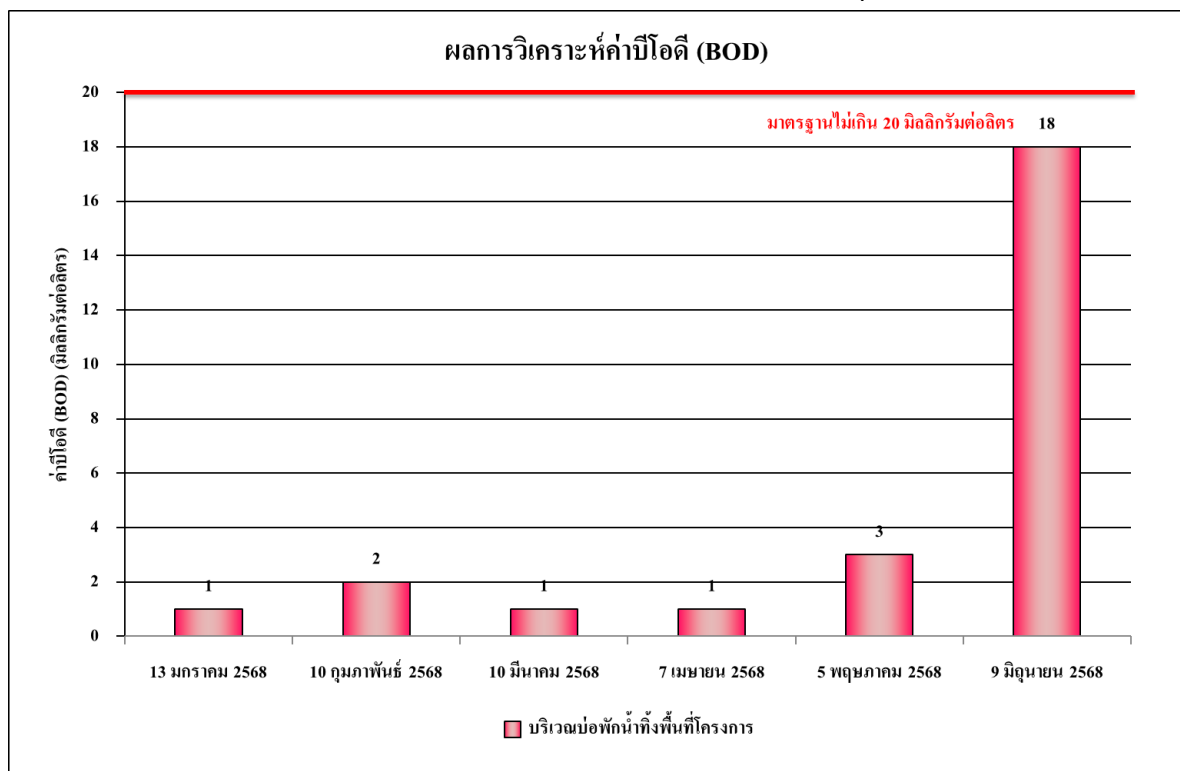
**รูปที่ 4.4-33 ผลการตรวจวิเคราะห์ค่าบีโอดี (BOD)**  
บริเวณบ่อบำบัดน้ำทิ้งพื้นที่โครงการ ระหว่างเดือนมกราคม-มิถุนายน 2568

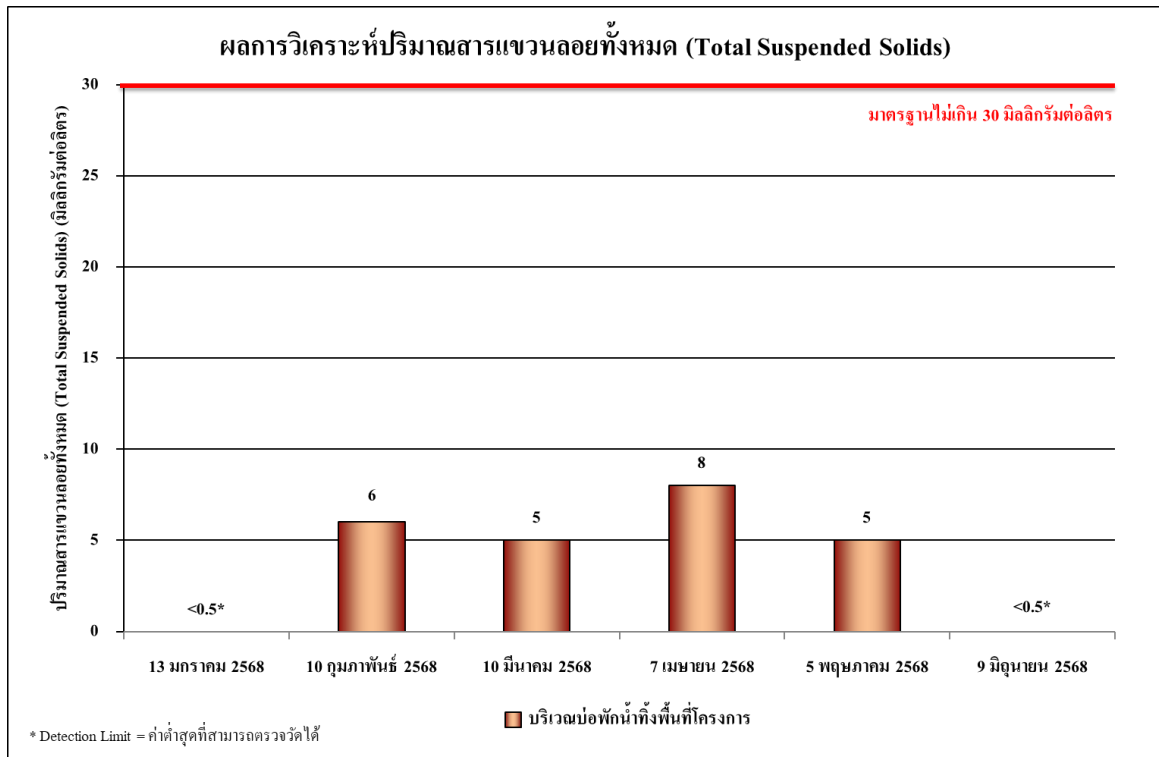
รูปที่ 4.4-34 ผลการตรวจวิเคราะห์ปริมาณของแข็งแขวนลอย (TSS)  
บริเวณบ่อกักน้ำทั้งพื้นที่โครงการ ระหว่างเดือนมกราคม-มิถุนายน 2568

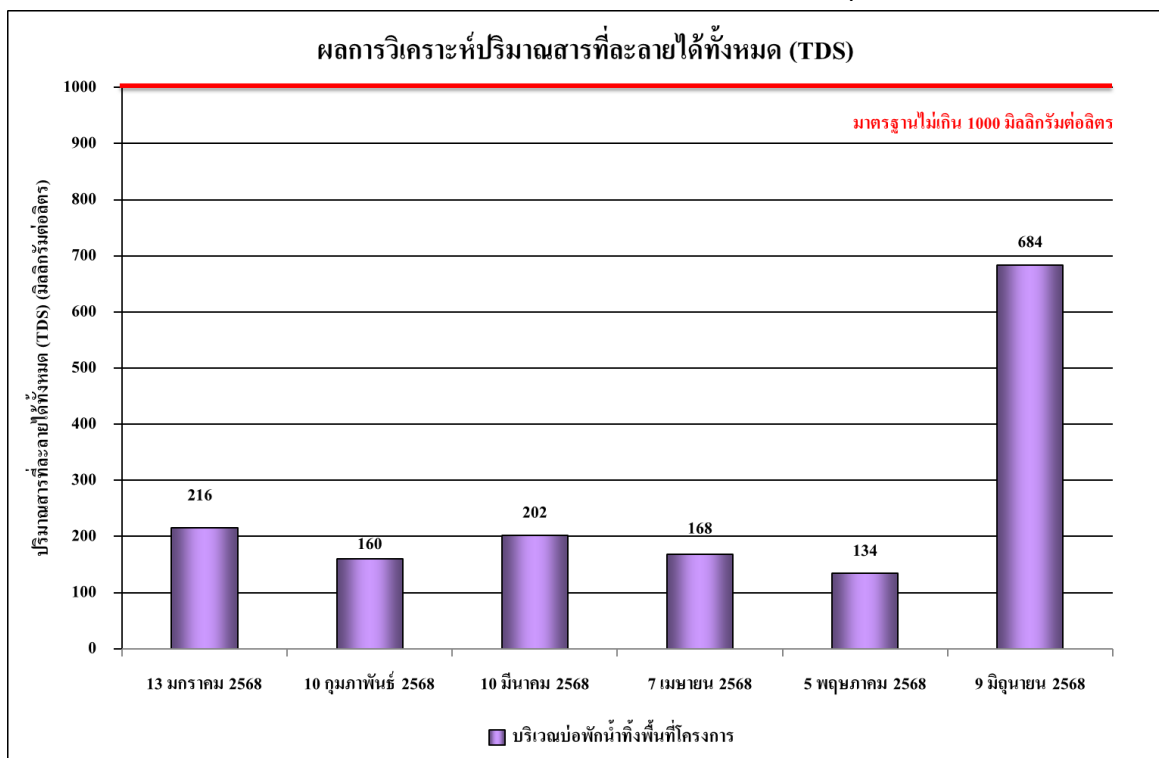
รูปที่ 4.4-35 ผลการตรวจวิเคราะห์ปริมาณสารละลายน้ำได้ทั้งหมด (TDS)  
บริเวณบ่อกักน้ำทั้งพื้นที่โครงการ ระหว่างเดือนมกราคม-มิถุนายน 2568

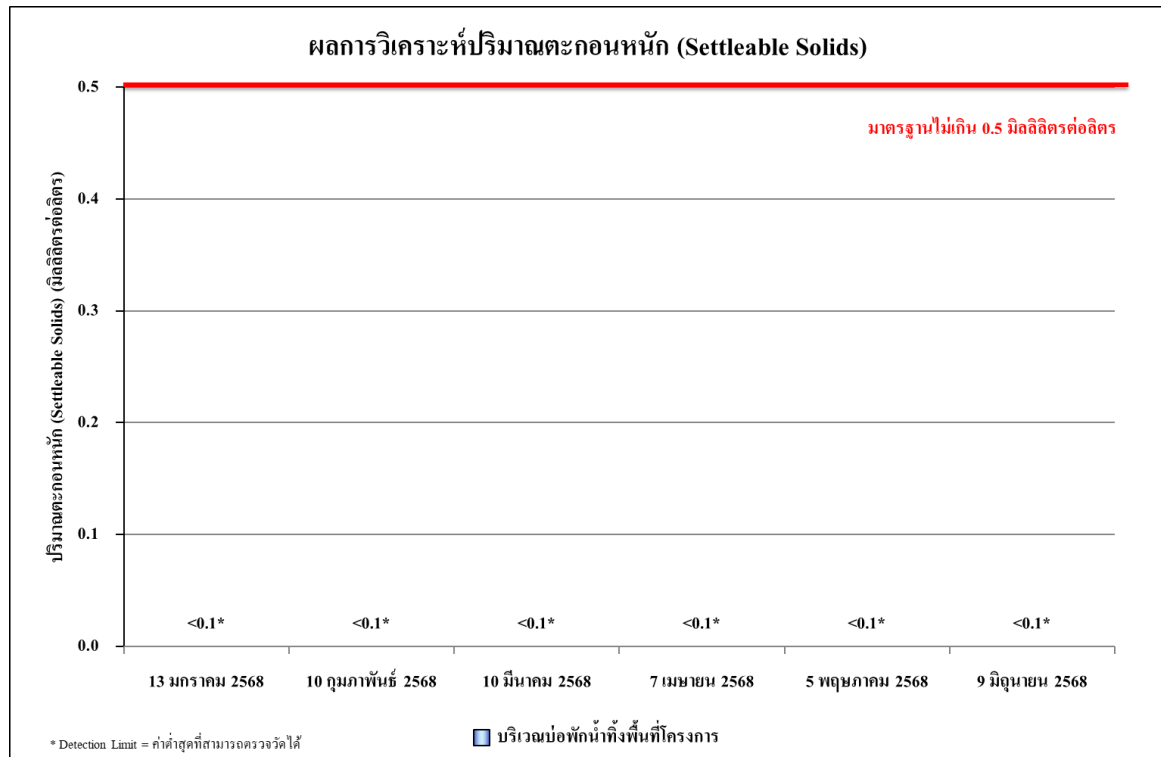
**รูปที่ 4.4-36 ผลการตรวจวิเคราะห์ปริมาณของตะกอนหนัก (Settleable Solids)**

บริเวณบ่อกักน้ำทั้งพื้นที่โครงการ ระหว่างเดือนมกราคม-มิถุนายน 2568

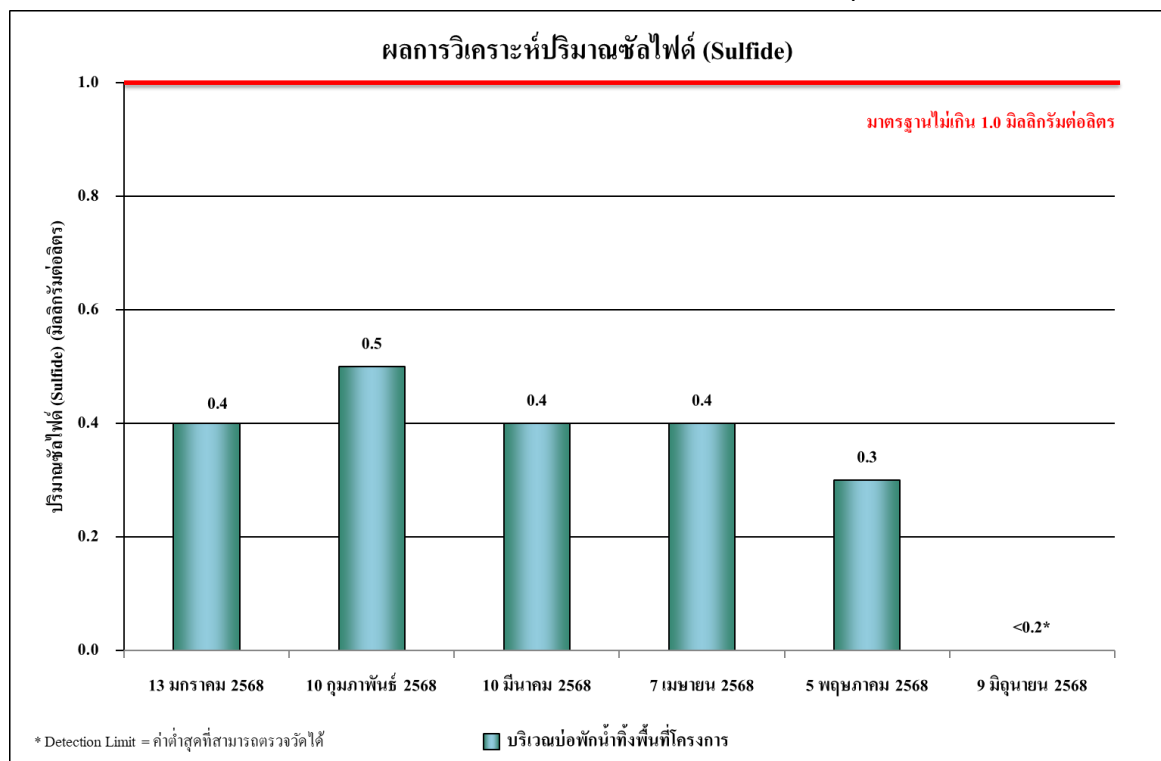
**รูปที่ 4.4-37 ผลการตรวจวิเคราะห์ปริมาณของซัลไฟด์ (Sulfide)**

บริเวณบ่อกักน้ำทั้งพื้นที่โครงการ ระหว่างเดือนมกราคม-มิถุนายน 2568

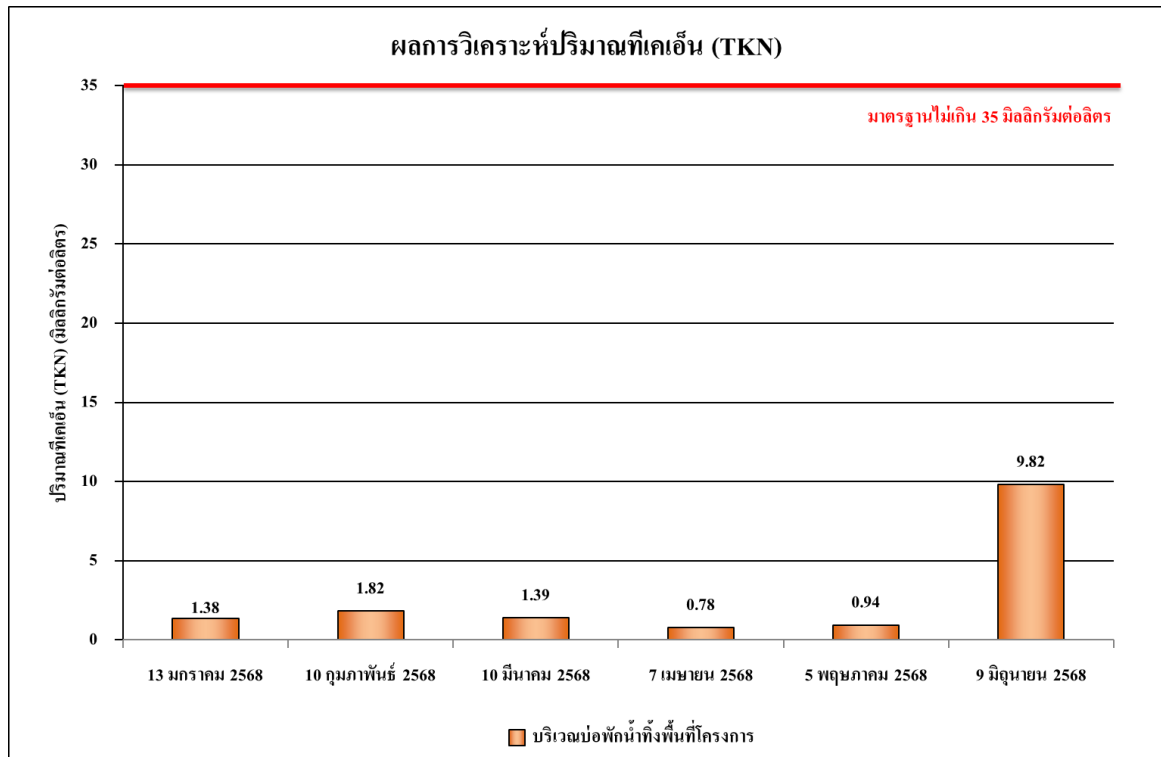
รูปที่ 4.4-38 ผลการตรวจวิเคราะห์ปริมาณของไนโตรเจนทั้งหมด (TKN)

บริเวณบ่อพักน้ำทิ้งพื้นที่โครงการ ระหว่างเดือนมกราคม-มิถุนายน 2568

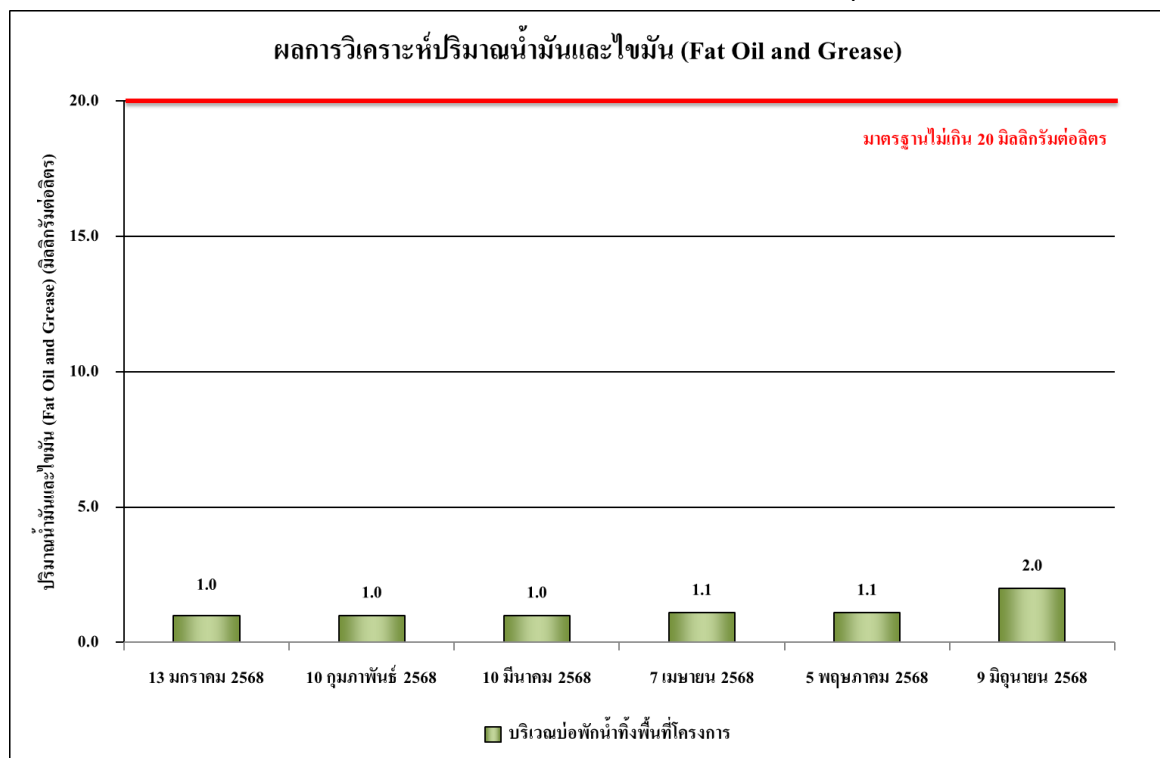
รูปที่ 4.4-39 ผลการตรวจวิเคราะห์ปริมาณของไขมันและน้ำมัน (Oil & Grease)

บริเวณบ่อพักน้ำทิ้งพื้นที่โครงการ ระหว่างเดือนมกราคม-มิถุนายน 2568

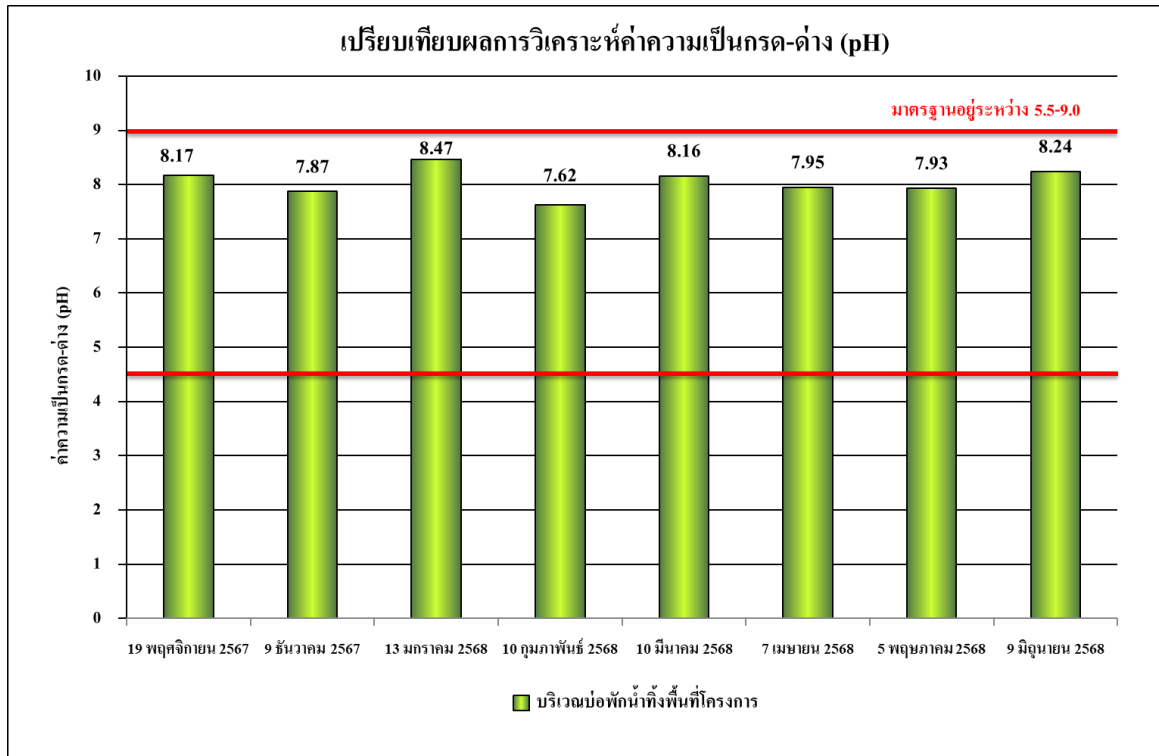
รูปที่ 4.4-40 เปรียบเทียบผลการตรวจวิเคราะห์ค่าความเป็นกรด – ด่าง (pH)  
บริเวณบ่อพักน้ำทิ้งพื้นที่โครงการ ระหว่างเดือนพฤศจิกายน 2567-มิถุนายน 2568

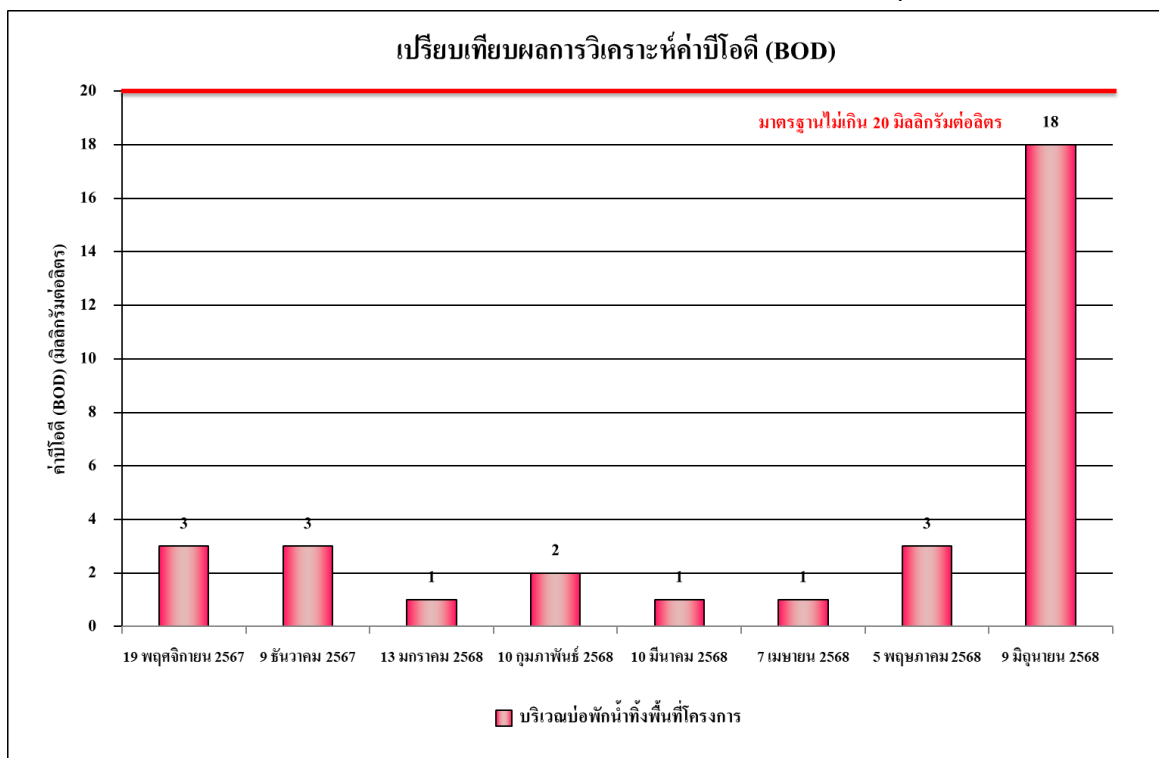
รูปที่ 4.4-41 เปรียบเทียบผลการตรวจวิเคราะห์ค่าบีโอดี (BOD)  
บริเวณบ่อพักน้ำทิ้งพื้นที่โครงการ ระหว่างเดือนพฤศจิกายน 2567-มิถุนายน 2568

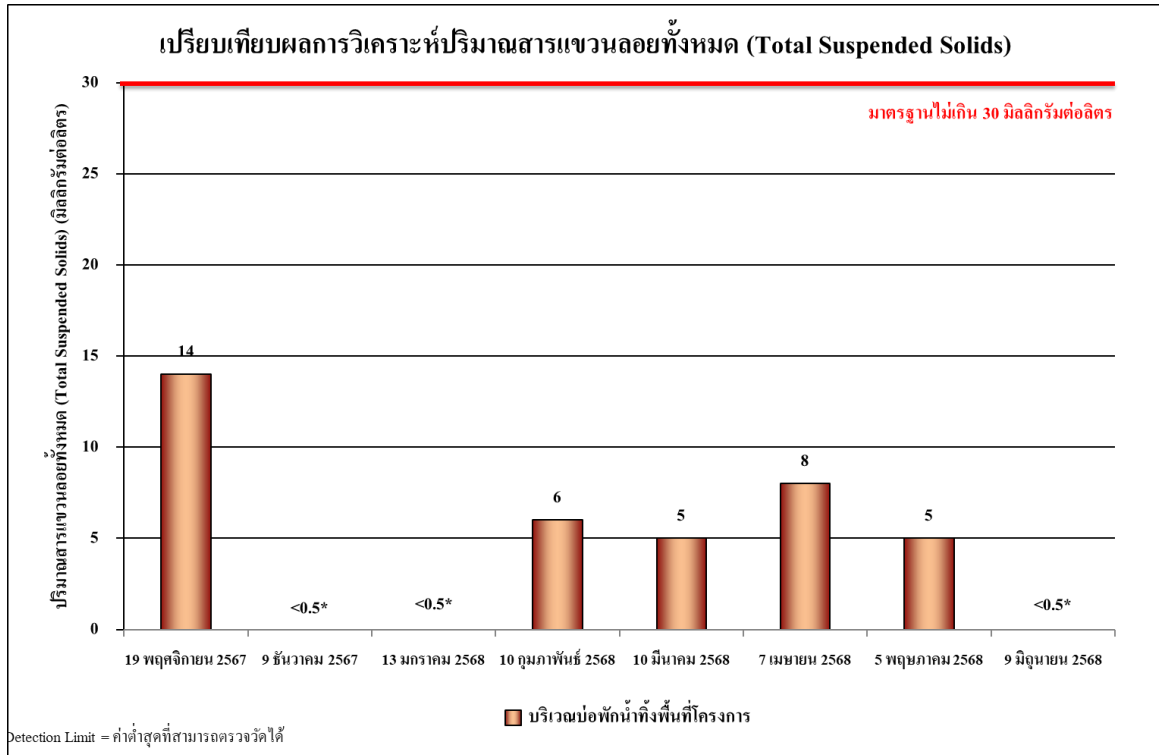
รูปที่ 4.4-42 เปรียบเทียบผลการตรวจวิเคราะห์ปริมาณของแข็งแขวนลอย (TSS) บริเวณบ่อกักน้ำทั้งพื้นที่โครงการ ระหว่างเดือนพฤศจิกายน 2567-มิถุนายน 2568

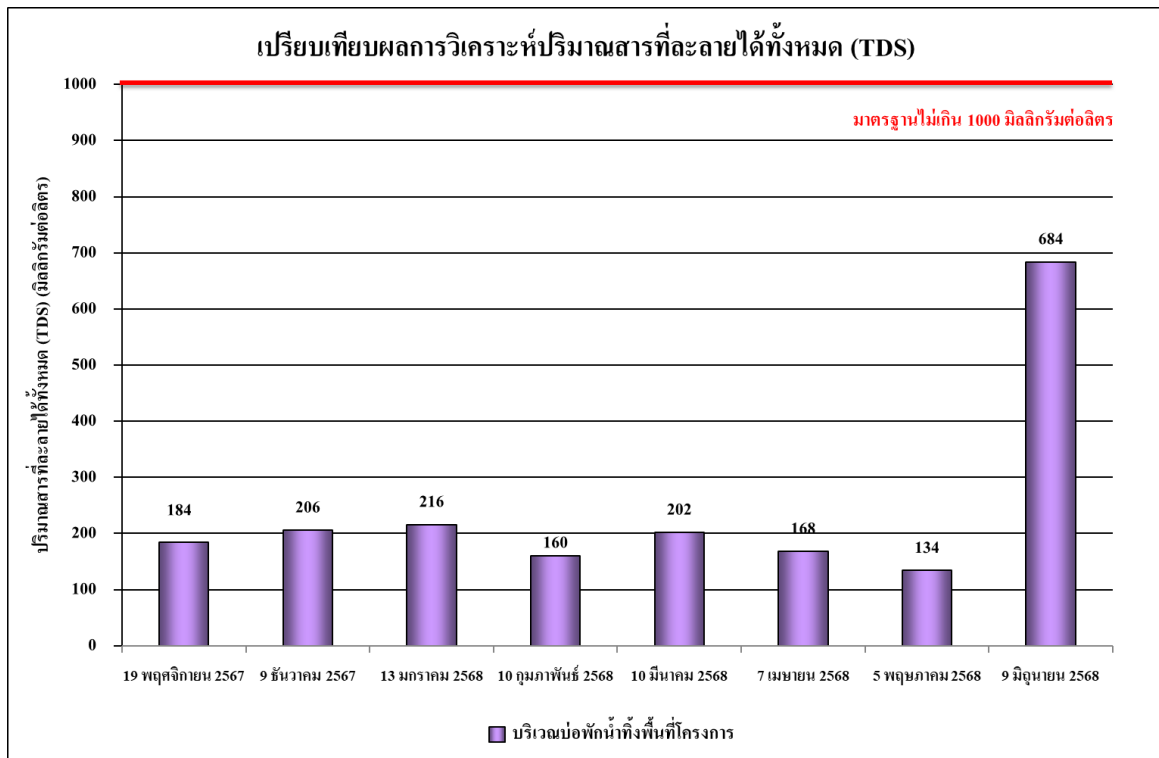
รูปที่ 4.4-43 เปรียบเทียบผลการตรวจวิเคราะห์ปริมาณสารละลายน้ำได้ทั้งหมด (TDS) บริเวณบ่อกักน้ำทั้งพื้นที่โครงการ ระหว่างเดือนพฤศจิกายน 2567-มิถุนายน 2568

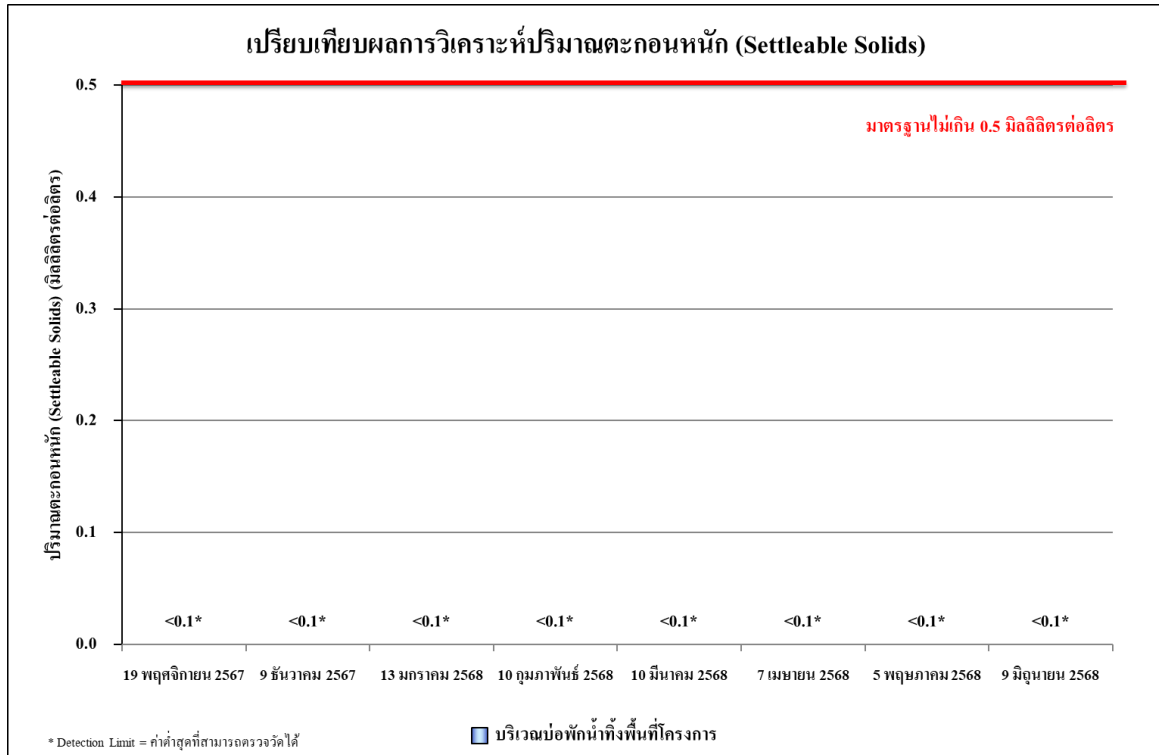
รูปที่ 4.4-44 เปรียบเทียบผลการตรวจวิเคราะห์ปริมาณของตะกอนหนัก (Settleable Solids)

บริเวณบ่อกักน้ำทั้งพื้นที่โครงการ ระหว่างเดือนพฤศจิกายน 2567-มิถุนายน 2568

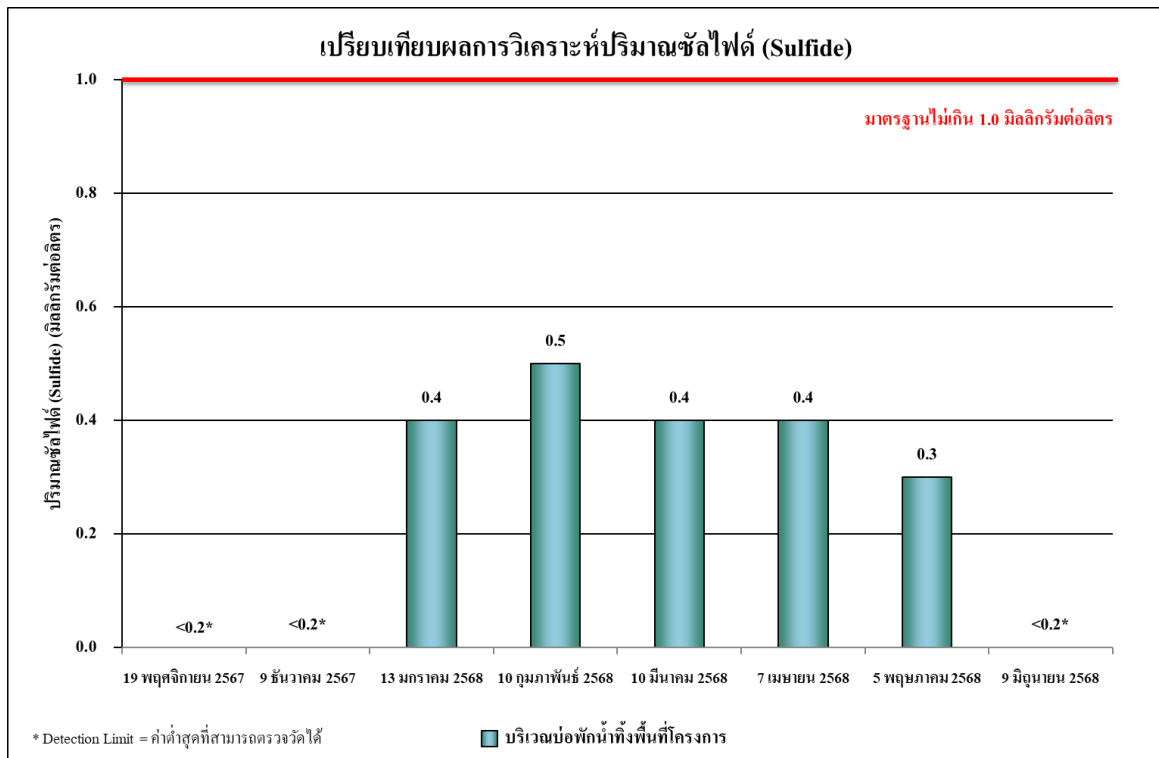
รูปที่ 4.4-45 เปรียบเทียบผลการตรวจวิเคราะห์ปริมาณของซัลไฟด์ (Sulfide)

บริเวณบ่อกักน้ำทั้งพื้นที่โครงการ ระหว่างเดือนพฤศจิกายน 2567-มิถุนายน 2568

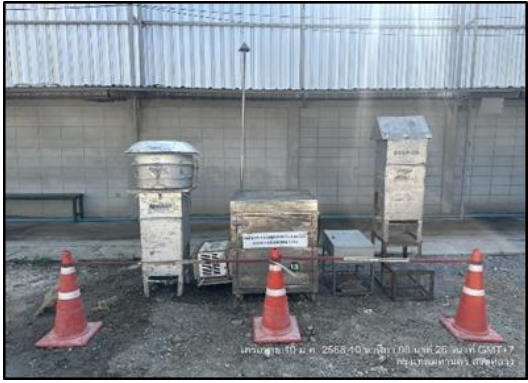
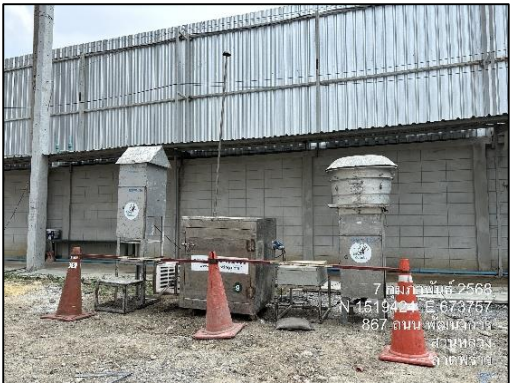
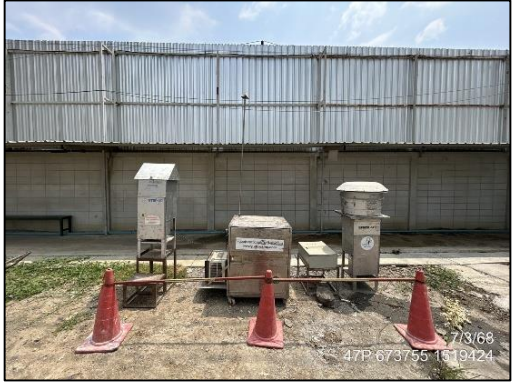
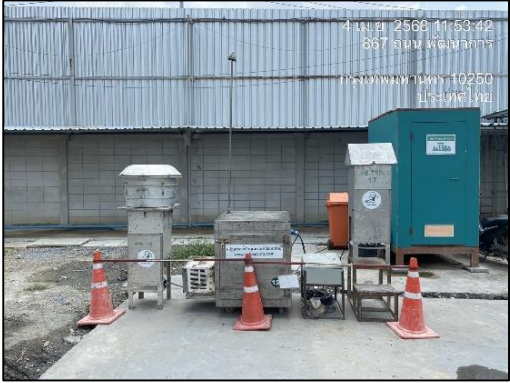
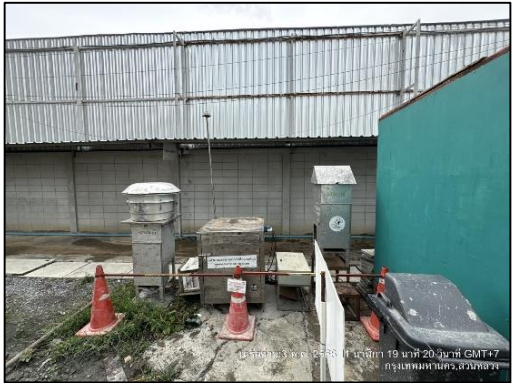
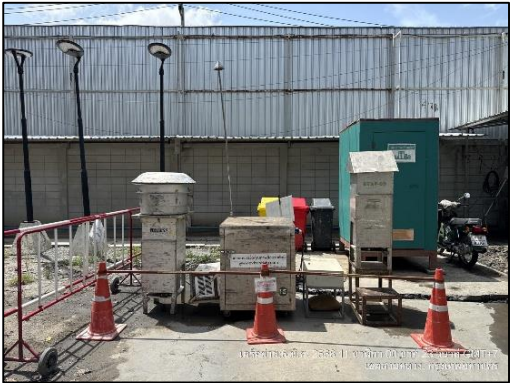
| ภาพที่ 4.4-1 การตรวจวัดคุณภาพอากาศในบรรยากาศ | |

| บริเวณภายในโครงการด้านทิศตะวันตกติดกับโรงแรมนิมฟี่ | |

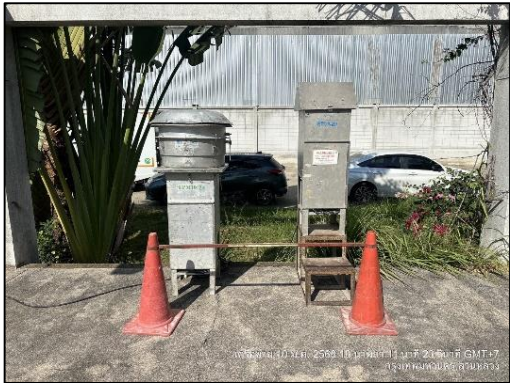
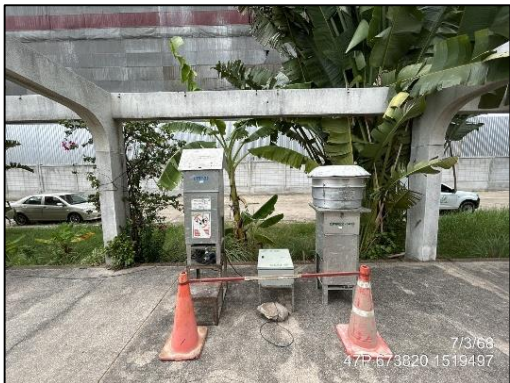
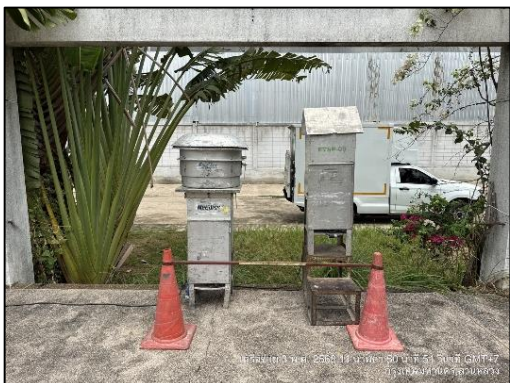
| ภาพที่ 4.4-1 (ต่อ) การตรวจวัดคุณภาพอากาศในบรรยากาศ | |

| บริเวณบริษัท Contour Group จำกัด | |

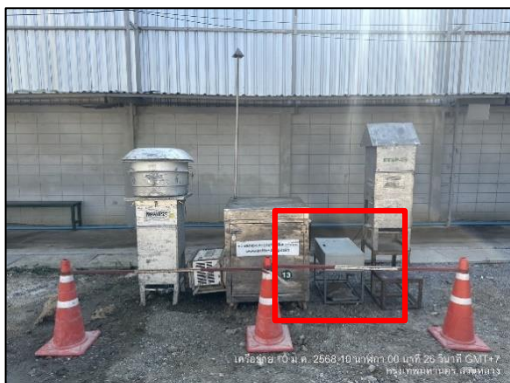
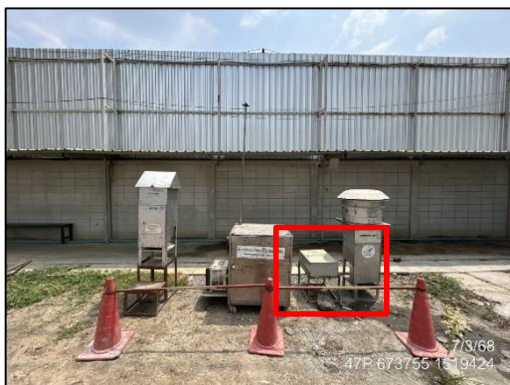
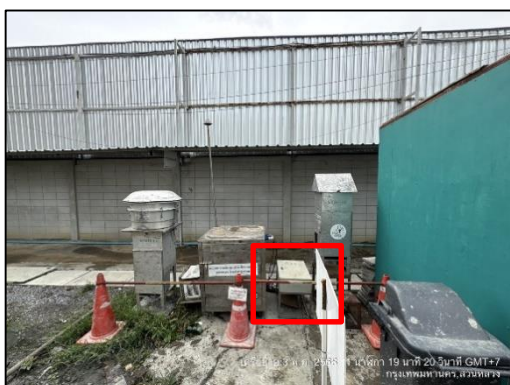
**ภาพที่ 4.4-3 การตรวจวัดความสั่นสะเทือน**

บริเวณภายในโครงการด้านทิศตะวันตกติดกับโรงแรมนิมพลี
