การปฏิบัติตามมาตรการป้องกันและแก้ไขผลกระทบสิ่งแวดล้อม

2.1 ผลการปฏิบัติตามมาตรการป้องกันและแก้ไขผลกระทบสิ่งแวดล้อม

ตารางที่ 2.2-1 ผลการปฏิบัติตามมาตรการป้องกันและแก้ไขผลกระทบสิ่งแวดล้อม โครงการโรงงานน้ำตาล (จังหวัดกาญจนบุรี) (ช่วงดำเนินการ)
ของ บริษัท น้ำตาลราชบุรี จำกัด ระหว่างเดือนมกราคม-มิถุนายน 2568

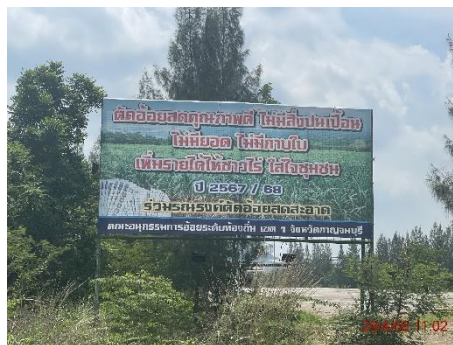
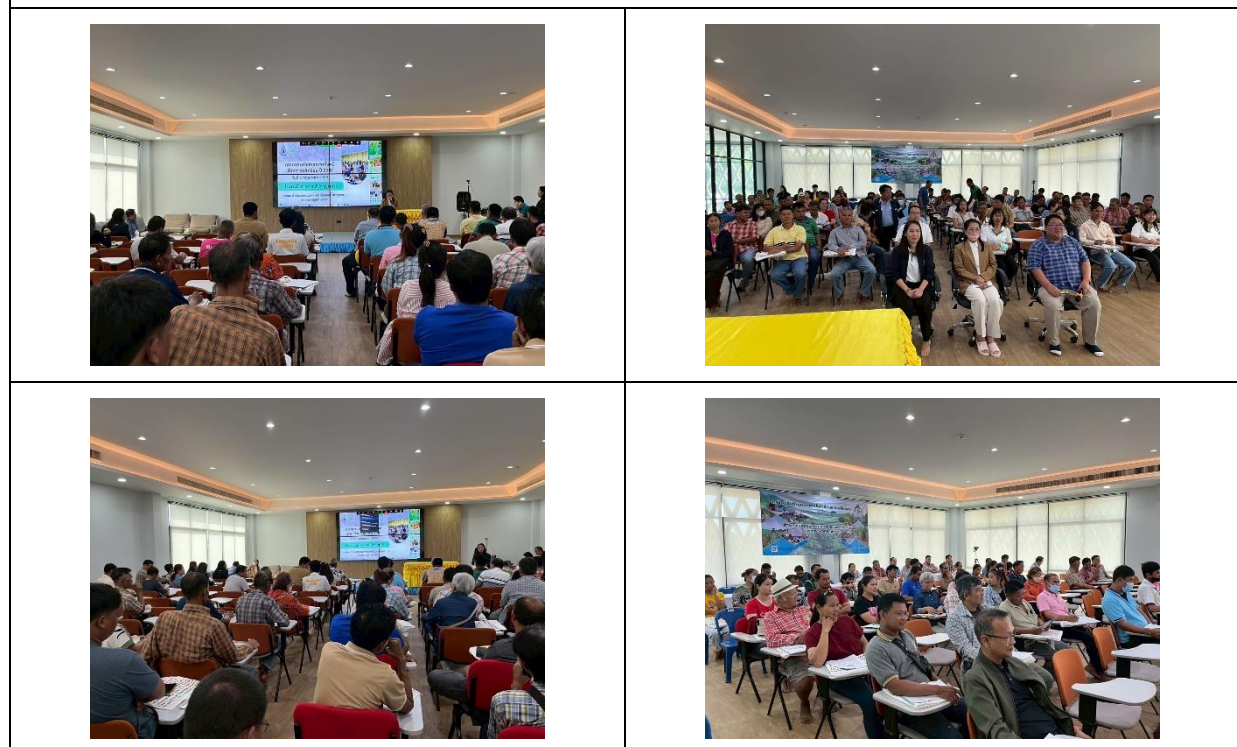
รูปที่ 3 การติดตามป้ายรณรงค์การตัดอ้อยสดและป้ายประชาสัมพันธ์เกี่ยวกับอ้อยที่รับซื้อ

- รมรงค้ให้ชาวไร่อ้อยตัดอ้อยให้มีเศษใบอ้อยติดกับลำอ้อยน้อยที่สุด เพื่อป้องกันการปลิวฟุ้งกระจายระหว่างการขนส่งมายังโครงการ	- พื้นที่ไร่อ้อย	- ทางโครงการดำเนินการติดตั้งป้ายประชาสัมพันธ์เกี่ยวกับอ้อยที่รับซื้อให้กับชาวไร่อ้อยตัดอ้อยให้มีเศษใบน้อยที่สุด เพื่อเป็นการป้องกันการรบกวนและปลิวฟุ้งกระจายระหว่างขนส่ง	-	- ภาคผนวก 7ข - รูปที่ 3 การติดป้ายรณรงค์การตัดอ้อยสดและป้ายประชาสัมพันธ์เกี่ยวกับอ้อยที่รับซื้อ

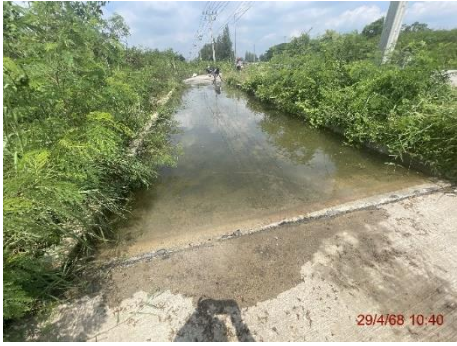
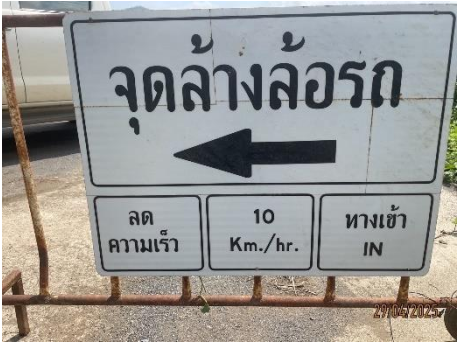
2. คุณภาพอากาศ (ต่อ) 2.2 มาตรการลดผลกระทบฝุ่นละอองจากรถบรรทุกอ้อย - ทำความสะอาดล้อรถบรรทุกอ้อยก่อนออกจากพื้นที่ลานจอดรถ เพื่อลดผลกระทบ เนื่องจากเศษดินติดมากับล้อรถและกลายเป็นฝุ่นละอองฟุ้งกระจายเมื่อความชื้นลดลง	- พื้นที่ไร่อ้อยและเส้นทางขนส่งเข้าสู่พื้นที่โครงการ	- โครงการกำหนดให้รถบรรทุกอ้อยทุกคันต้องทำความสะอาดล้อรถบรรทุกก่อนออกจากพื้นที่โครงการ เพื่อเป็นการลดผลกระทบด้านฝุ่นละอองจากการขนส่ง	-	- รูปที่ 4 พื้นที่ล้างล้อรถบรรทุก

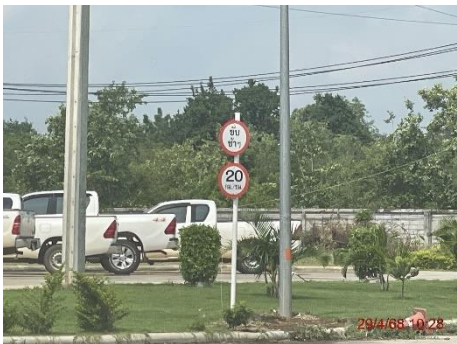
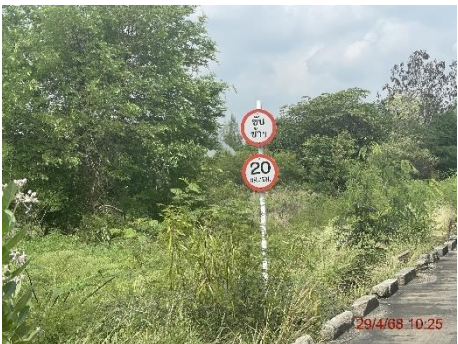
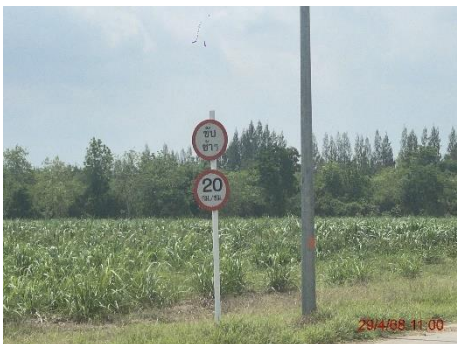
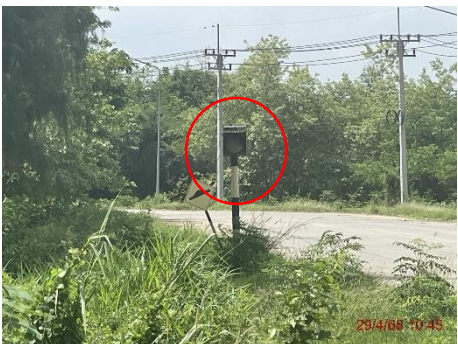
มาตรการป้องกันและแก้ไขผลกระทบสิ่งแวดล้อม	สถานที่ดำเนินการ	ผลการปฏิบัติตามมาตรการฯ	ปัญหา อุปสรรค ที่ไม่สามารถปฏิบัติ ตามมาตรการ และแนวทางแก้ไข	หลักฐานและ เอกสารอ้างอิง
2. คุณภาพอากาศ (ต่อ) 2.2 มาตรการลดผลกระทบฝุ่นละอองจากรถบรรทุกอ้อย (ต่อ) - จำกัดความเร็วของรถบรรทุกอ้อยบนทางหลวงไม่เกิน 60-80 กิโลเมตร/ชั่วโมง เพื่อป้องกันการฟุ้งกระจายของฝุ่นละอองจากเศษสิ่งสกปรกที่ติดมากับอ้อยทั้งช่วงที่ขนส่งอ้อยเข้าสู่โครงการและรถเปล่าที่มีการลำเลียงอ้อยออกจากรถบรรทุกอ้อยแล้ว โดยประสานความร่วมมือกับเจ้าหน้าที่ตำรวจในพื้นที่	- พื้นที่ไร่อ้อยและ เส้นทางขนส่งเข้าสู่ พื้นที่โครงการ	- โครงการมีข้อกำหนดให้รถบรรทุกอ้อยทุกคันปฏิบัติตามที่กฎหมายกำหนดและประสานความร่วมมือกับเจ้าหน้าที่ตำรวจในพื้นที่สอดส่องดูแล รวมทั้งติดป้ายเตือนจำกัดความเร็วในการขับขี่ยานพาหนะอ้อยไม่เกิน 60 กิโลเมตร/ชั่วโมง ในเส้นทางลำเลียงและไม่ให้เกิน 20 กิโลเมตร/ชั่วโมง ภายในพื้นที่โครงการ	-	- รูปที่ 5 ป้ายจำกัดความเร็วและป้ายสัญญาณจราจร

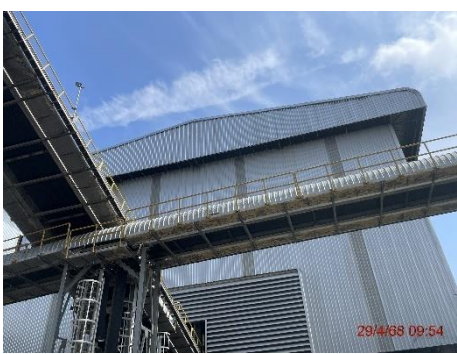
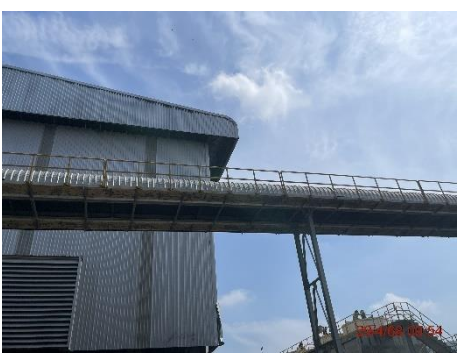
2. คุณภาพอากาศ (ต่อ) 2.3 การลำเลียงกากขี้เถ้าไปยังโรงไฟฟ้า - ระบบสายพานลำเลียงที่ใช้ต้องเป็นระบบปิด เพื่อลดการฟุ้งกระจายของฝุ่นละออง ที่เกิดขึ้นระหว่างการลำเลียงกากขี้เถ้า	- ระบบสายพานลำเลียง	- ระบบสายพานลำเลียงกากขี้เถ้าที่ส่งไปยังโรงไฟฟ้า (บริษัท กาญจนบุรี ไบโอ-เอ็นเนอร์ยี จำกัด) เป็นระบบสายพานลำเลียงแบบปิด เพื่อลดการฟุ้งกระจายของฝุ่นละออง	-	- รูปที่ 6 ระบบสายพานลำเลียง

- พนักงานควบคุมระบบสายพานลำเลียงต้องตรวจสอบระบบลำเลียงให้อยู่ในสภาพพร้อมใช้งานอยู่เสมอ	- ระบบสายพานลำเลียง	- โครงการจัดให้มีเจ้าหน้าที่ควบคุมระบบสายพานลำเลียง รวมทั้งทำการตรวจสอบสภาพการทำงานระบบสายพานลำเลียงให้อยู่ในสภาพพร้อมใช้งานอยู่เสมอ	-	- ภาคผนวก 8ข - รูปที่ 6 ระบบสายพานลำเลียง

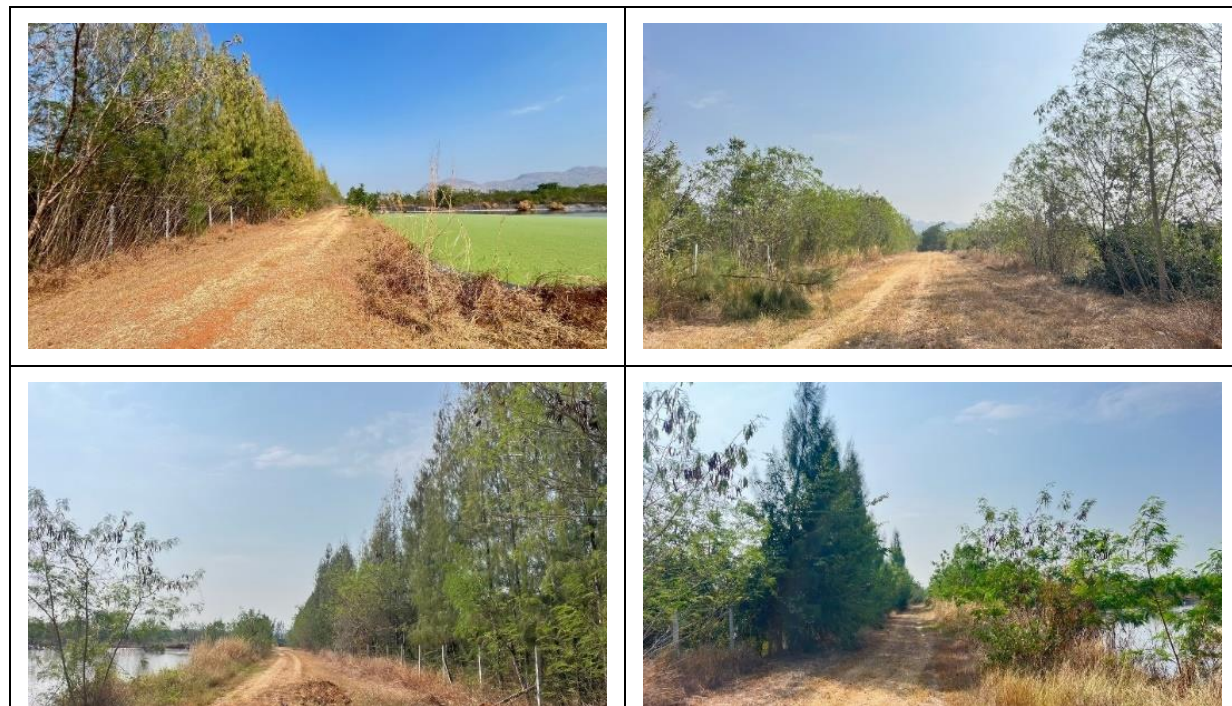
- การปลูกต้นไม้ทรงพุ่มรอบคันบ่อบำบัดน้ำเสียทุกบ่อ เพื่อเป็นแนวป้องกันตามธรรมชาติ และเพื่อเพิ่มพื้นที่สีเขียวของโครงการ	- ภายในพื้นที่โครงการ	- โครงการมีการปลูกต้นไม้รอบคันบ่อบำบัดน้ำเสีย เพื่อเป็นแนวป้องกันตามธรรมชาติ และเพื่อเพิ่มพื้นที่สีเขียวของโครงการ	-	- รูปที่ 10 การปลูกต้นไม้รอบคันบ่อบำบัดน้ำเสีย

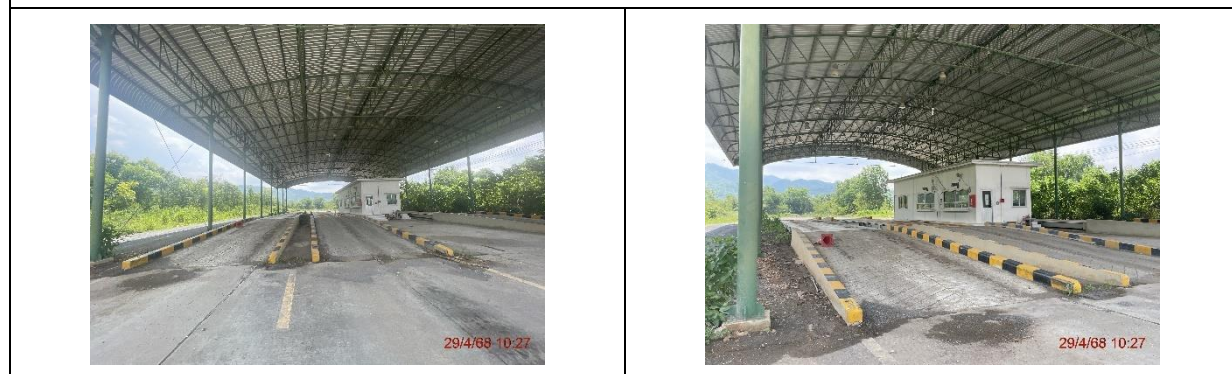
2. คุณภาพอากาศ (ต่อ) 2.7 การขนส่งกากตะกอนกรองอ้อย - รถบรรทุกที่มาขอรับขนกากตะกอนกรองอ้อย ต้องมีวัสดุรองพื้นที่บรรทุก มีกรูแฉงข้างและฝาท้ายรถบรรทุกด้วยผ้าใบให้มิดชิด เพื่อป้องกันการฟุ้งกระจายและตกหล่น โดยรถบรรทุกดังกล่าวจะต้องเข้าซังน้ำหนักรถเปล่าที่ห้องซัง แล้วนำรถเข้ารับกากตะกอนกรองอ้อย ณ จุดที่โครงการกำหนด ตรวจสอบความเรียบร้อยในการบรรทุก โดยไม่ให้มีจุดรั่วไหลของกากตะกอนกรองอ้อยจากรถ จากนั้นซังน้ำหนักรถอีกครั้งและบันทึกปริมาณกากตะกอนกรองอ้อยที่ขนออกไป	- ภายในพื้นที่โครงการและเส้นทางการขนส่ง	- โครงการกำหนดให้รถบรรทุกที่มารับขนกากตะกอนหม้อกรองต้องมีวัสดุรองพื้นที่บรรทุก มีกรูแฉงข้าง และฝาท้ายรถบรรทุกและปิดคลุมด้วยผ้าใบให้มิดชิด เพื่อป้องกันการฟุ้งกระจายและตกหล่น โดยรถบรรทุกดังกล่าวจะต้องเข้าซังน้ำหนักรถเปล่าที่ห้องซังแล้วนำรถเข้ารับกากตะกอนกรองอ้อย บริเวณลานกองกาก รวมทั้งตรวจสอบความเรียบร้อยในการบรรทุก โดยไม่ให้มีจุดรั่วไหลของกากตะกอนกรองอ้อยจากรถ จากนั้นซังน้ำหนักรถอีกครั้ง และบันทึกปริมาณกากตะกอนกรองอ้อยที่ขนออกนอกโรงงาน	-	- ภาคผนวก 13ข - ภาคผนวก 14ข - รูปที่ 11 เครื่องซังน้ำหนักรถบรรทุก

* ชั่งน้ำหนักรถเปล่าที่เครื่องชั่ง ก่อนเข้าไปรับกากตะกอนกรองอ้อย และชั่งน้ำหนักบรรทุกอีกครั้งหนึ่ง หลังรับกากตะกอนกรองอ้อย เพื่อทราบปริมาณของกากตะกอนกรองอ้อยที่ออกจากโครงการ รวมทั้งให้มีการจดบันทึกน้ำหนักสะสมของกากตะกอนกรองอ้อยที่นำออกจากพื้นที่โครงการ	- ภายในพื้นที่โครงการ	- โครงการได้กำหนดให้รถบรรทุกทุกกากตะกอนกรองอ้อย ชั่งน้ำหนักรถเปล่าที่เครื่องชั่ง ก่อนเข้าไปรับกากตะกอนกรองอ้อย และชั่งน้ำหนักบรรทุกอีกครั้งหนึ่ง หลังรับกากตะกอนกรองอ้อย รวมทั้งมีการจดบันทึกปริมาณกากตะกอนกรองอ้อยที่นำออกจากโครงการทุกครั้ง	-	- ภาคผนวก 14ข - รูปที่ 11 เครื่องชั่งน้ำหนักรถบรรทุก

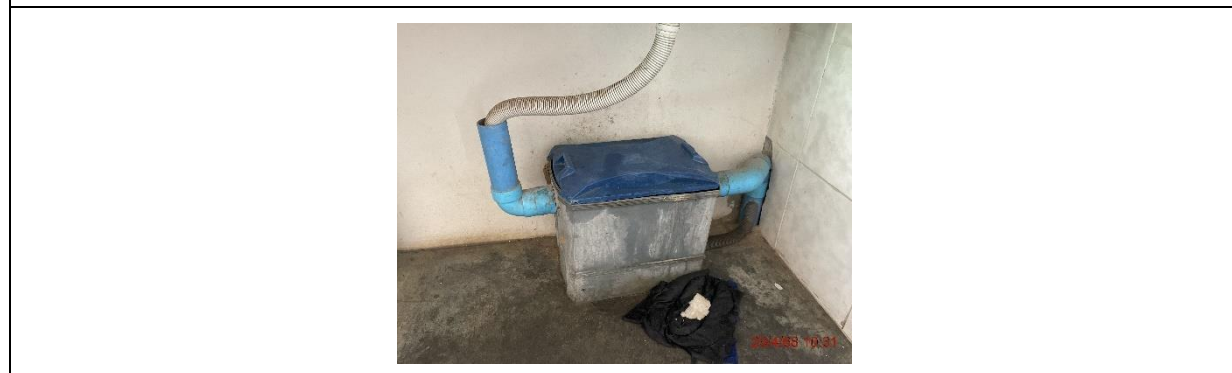
3. คุณภาพน้ำ 3.1 น้ำเสียจากการอุปโภคของพนักงาน - จัดให้มีบ่อดักไขมันสำเร็จรูป สำหรับบำบัดน้ำเสียจากโรงอาหารลานซักล้าง เพื่อดักไขมันออกจากน้ำเสียก่อนส่งไปบำบัดต่อยังบ่อบำบัดน้ำเสียของโครงการ	- ภายในพื้นที่โครงการ	- โครงการติดตั้งถังดักไขมันสำเร็จรูปบริเวณโรงอาหารสำหรับบำบัดน้ำเสียจากโรงอาหาร เพื่อดักไขมันออกจากน้ำเสียก่อนส่งไปบำบัดต่อยังบ่อบำบัดน้ำเสียของโครงการ	-	- รูปที่ 12 ถังดักไขมันสำเร็จรูป

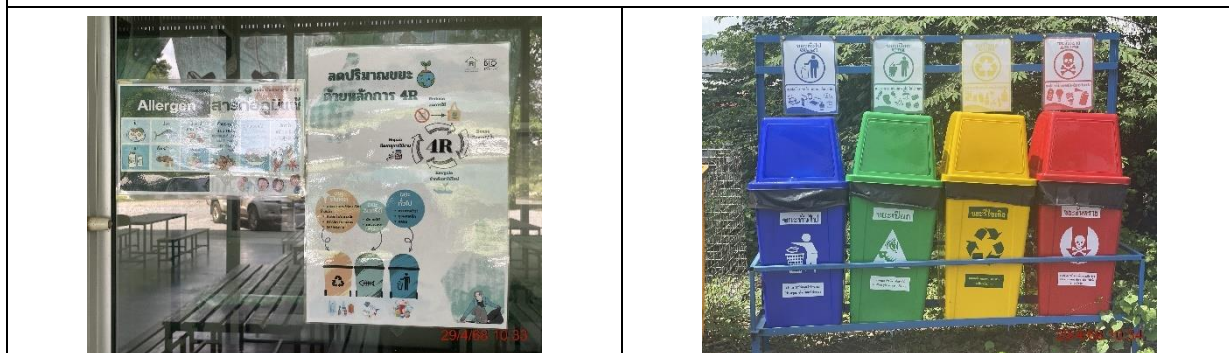
รูปที่ 36 ป้ายประชาสัมพันธ์กิจกรรม 4 R การคัดแยกขยะและถังขยะภายในพื้นที่โครงการ

- นำหลักการ 3R มาประยุกต์ใช้ในการจัดการของเสีย ได้แก่ การลดการเกิดของเสียที่แหล่งกำเนิด (Reduce) การนำของเสียกลับมาใช้ใหม่ (Reuse) และการปรับปรุงคุณภาพของเสียเพื่อนำกลับมาใช้ใหม่ (Recycle) รวมทั้งให้มีการประชุมเพื่อให้สามารถนำไปใช้ได้อย่างเป็นรูปธรรม และมีสัดส่วนของเสียที่มีการนำมาประยุกต์ใช้ที่มากขึ้น	- ภายในพื้นที่โครงการ	- โครงการนำหลักการบริหารจัดการของเสีย โดยใช้หลักการ 4R มาปฏิบัติตาม ได้แก่ การลดการเกิดของเสียที่แหล่งกำเนิด (Reduce) การนำของเสียกลับมาใช้ใหม่ (Reuse) การปรับปรุงคุณภาพของเสียเพื่อนำกลับมาใช้ใหม่ (Recycle) และการซ่อมบำรุง (Repair) ทั้งนี้โครงการมีการคัดแยกขยะประเภทที่สามารถนำกลับมาใช้ได้นำมาใช้ใหม่ สำหรับขยะที่รีไซเคิลได้จะจำหน่ายให้กับผู้รับซื้อต่อไป	-	- รูปที่ 36 ป้ายประชาสัมพันธ์กิจกรรม 4R การคัดแยกขยะและถังขยะในพื้นที่โครงการ

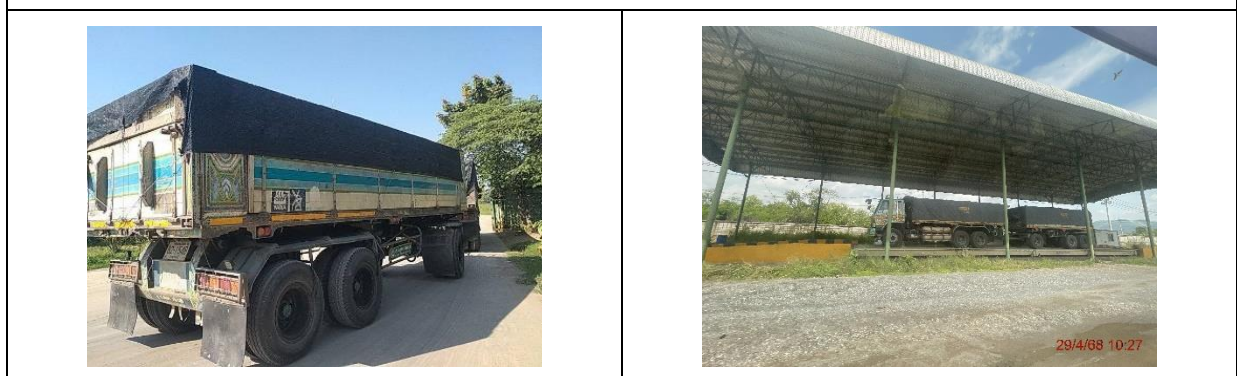
รูปที่ 53 การปิดคลุมผ้าใบรถบรรทุกทุกภาคก่อนกรองอ้อย

2. คุณภาพอากาศ (ต่อ) 2.8 มาตรการป้องกันการฟุ้งกระจายของฝุ่นละอองจากการ ขนากตะกอนกรองอ้อยออกนอกโครงการ (ต่อ) * รถบรรทุกทุกกาคตะกอนกรองอ้อยทุกคัน ต้องปิดคลุมผ้าใบอย่างมิดชิด และต้องตรวจสอบความเรียบร้อยก่อนออกจากโครงการ เพื่อป้องกันการตกหล่นและฟุ้งกระจายของฝุ่นละอองในระหว่างการขนส่ง โดยมีเจ้าหน้าที่ของโครงการควบคุมกำกับดูแลอย่างใกล้ชิด หากไม่ดำเนินการตามเงื่อนไขกำหนด จะไม่อนุญาตให้นำรถบรรทุกออกนอกโครงการโดยเด็ดขาด	- ภายในพื้นที่โครงการและเส้นทางการขนส่ง	- โครงการกำหนดให้รถบรรทุกทุกกาคตะกอนกรองอ้อยทุกคัน ต้องมีการปิดคลุมผ้าใบอย่างมิดชิด โดยมีเจ้าหน้าที่ของโครงการเป็นผู้ตรวจสอบความเรียบร้อยของรถบรรทุกก่อนอนุญาตให้ออกนอกพื้นที่โครงการ เพื่อไม่ให้เกิดการตกหล่นหรือฟุ้งกระจายของฝุ่นละอองในระหว่างการขนส่ง	-	- ภาคผนวก 13ข - รูปที่ 53 การปิดคลุมผ้าใบรถบรรทุกกาคตะกอนกรองอ้อย
