บทที่ 3

ผลการปฏิบัติตามมาตรการป้องกันและแก้ไขผลกระทบสิ่งแวดล้อม

โครงการโรงงานผลิตโพลีเอทิลีน (รายงานการเปลี่ยนแปลงรายละเอียดโครงการฯ ครั้งที่ 4) บริษัท พีทีที โกลบอล เคมิคอล จำกัด (มหาชน)
ระหว่างเดือนมกราคม ถึงมิถุนายน พ.ศ.2568

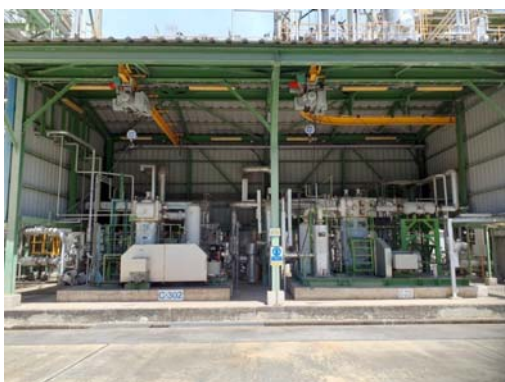
รูปที่ 3.4 Flash Gas Compressor (C-222)

4. ก๊าซที่เหลือจากการควบแน่นจากถังปฏิกิริยา โพลิเมอร์ไรเซชัน (ประกอบด้วย เอทิลีน และ สเปกเซน) ประมาณ 1.047 ตันต่อวัน (สูงสุดกรณี ผลิตแบบอนุกรม) จะถูกส่งเข้า Flash Gas Compressor ก่อนที่จะส่งไปยังโรงงานผลิตสาร โอเลฟินส์ ของบริษัทฯ ที่ตั้งอยู่ในอาณาเขต เดียวกันของบริษัทฯ เพื่อนำไปใช้เป็นเชื้อเพลิง	- หน่วยการผลิต โพลิเอทิลีน	- ก๊าซที่เหลือจากการควบแน่นจากถังปฏิกิริยา โพลิเมอร์ไรเซชัน ซึ่งประกอบด้วย เอทิลีน และ สเปกเซน ประมาณ 1.047 ตันต่อวัน (สูงสุดกรณี ผลิตแบบอนุกรม) จะถูกส่งเข้า Flash Gas Compressor ก่อนที่จะส่งไปยังโครงการ โรงงานผลิตสารโอเลฟินส์ ของบริษัทฯ ที่ตั้งอยู่ ในอาณาเขตเดียวกันของบริษัทฯ เพื่อนำไปใช้	- ไม่มีปัญหาใน การดำเนินการ	- รูปที่ 3.4 Flash Gas Compressor

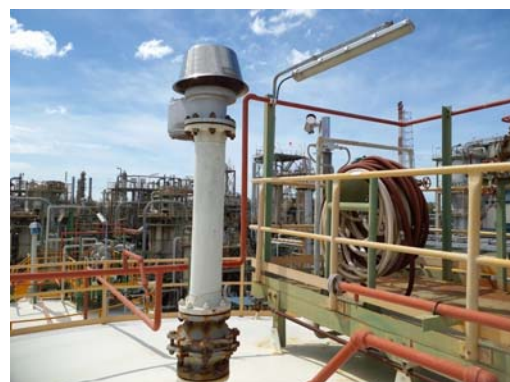
5. ติดตั้งระบบท่อรวบรวม Vent Gas ที่เกิดจากถังเก็บกักเฮกเซนส่งเข้าเครื่องควบแน่น เพื่อแยกเฮกเซนที่อาจปนเปื้อนมากับ Vent Gas และหมุนเวียนกลับเข้าถังเก็บกักเฮกเซนอีกครั้ง เพื่อเตรียมส่งเข้าหน่วยการผลิตต่อไป	- หน่วยการผลิตโพลีเอทิลีน	- โครงการดำเนินการติดตั้งระบบท่อรวบรวม Vent Gas บริเวณถังเก็บกักเฮกเซนส่งเข้าเครื่องควบแน่น เพื่อแยกเฮกเซนที่อาจปนเปื้อนมากับ Vent Gas และหมุนเวียนกลับเข้าถังเก็บกักเฮกเซนอีกครั้ง เพื่อเตรียมส่งเข้าหน่วยการผลิตต่อไป	- ไม่มีปัญหาในการดำเนินการ	- รูปที่ 3.5 ระบบท่อรวบรวม Vent Gas

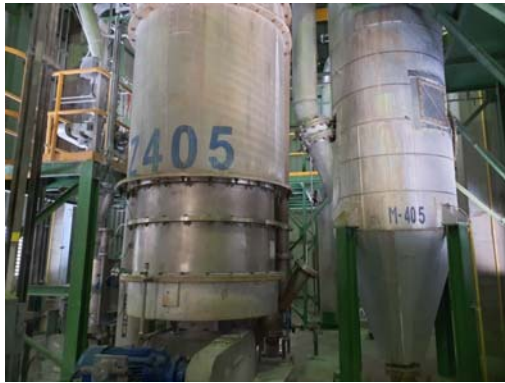
รูปที่ 3.6 ระบบดักฝุ่นแบบถุงกรอง
(Bag Filter) (M-405)

6. ติดตั้งระบบดักฝุ่นแบบถุงกรอง (Bag Filter) ที่มีประสิทธิภาพในการดักฝุ่นได้สูงถึง ร้อยละ 99.7 เพื่อดักจับผงโพลิเมอร์ที่อาจปนมากับก๊าซไนโตรเจนที่ใช้ในการทำผงโพลิเมอร์ให้แห้งในส่วนแยกโพลิเมอร์	- หน่วยการผลิตโพลีเอทิลีน	- โครงการดำเนินการติดตั้งระบบดักฝุ่นแบบถุงกรอง (Bag Filter) ที่มีประสิทธิภาพในการดักฝุ่นได้สูงตามที่มาตรการกำหนด เพื่อดักจับผงโพลิเมอร์ที่อาจปนมากับก๊าซไนโตรเจน ที่ใช้ในการทำผงโพลิเมอร์ให้แห้งในส่วนแยกโพลิเมอร์ ทั้งนี้ โครงการดำเนินการตรวจสอบประสิทธิภาพในการดักฝุ่น ด้วยวิธีการเช็ค Pressure และซ่อมระบบดักฝุ่นเป็นประจำ	- ไม่มีปัญหาในการดำเนินการ	- รูปที่ 3.6 ระบบดักฝุ่นแบบถุงกรอง (Bag Filter) - ภาคผนวก ข.11 แผนการซ่อมบำรุง (Preventive Maintenance Program) ของเครื่องจักรและอุปกรณ์ ประจำปี พ.ศ.2568

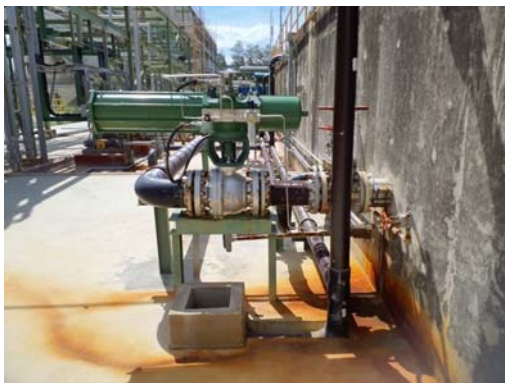
10. ตรวจสอบระบบวาล์วควบคุม (Control Valve) และอุปกรณ์ควบคุมอื่นๆ ของกระบวนการผลิต ตาม Preventive Maintenance Program เพื่อให้ อยู่ในสภาพที่ใช้งานได้อย่างมีประสิทธิภาพ และไม่เกิดการรั่วไหล	- หน่วยการผลิต โพลีเอทิลีน	- โครงการมีการตรวจสอบระบบวาล์วควบคุม (Control Valve) และอุปกรณ์ควบคุมอื่นๆ ของ กระบวนการผลิต ตาม Preventive Maintenance Program ที่กำหนดไว้	- ไม่มีปัญหาใน การดำเนินการ	- รูปที่ 3.8 Control Valve - ภาคผนวก ข.11 แผนการซ่อมบำรุง (Preventive Maintenance Program) ของเครื่องจักร และอุปกรณ์ ประจำปี พ.ศ.2568

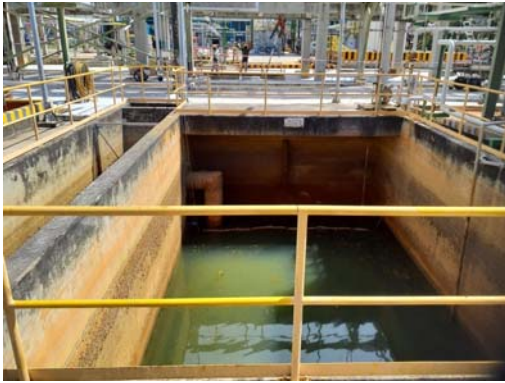
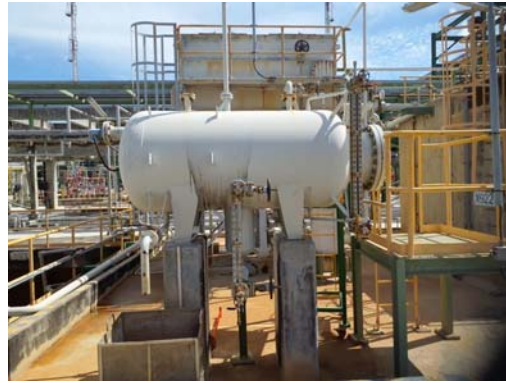
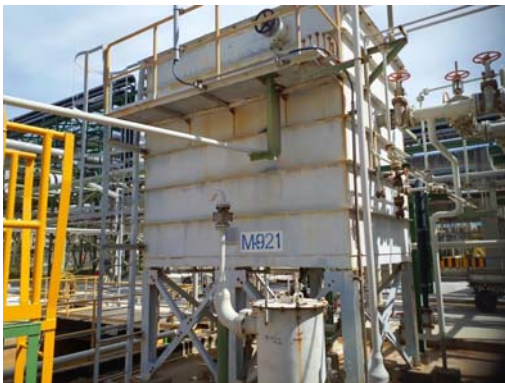
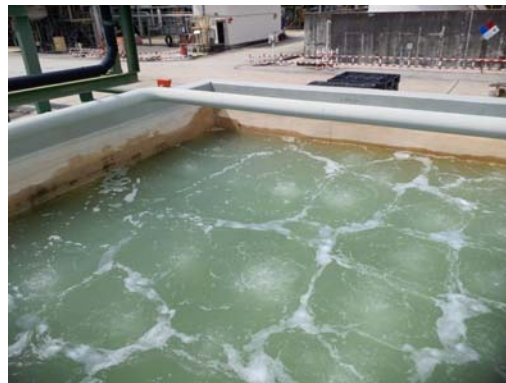
4. คุณภาพน้ำและระบบระบายน้ำ	1. การดำเนินโครงการจะทำให้เกิดน้ำทิ้งเกิดขึ้นในภาพรวมประมาณ 650.98 ลบ.ม./วัน ซึ่งมีรายละเอียดปริมาณและการจัดการน้ำทิ้งแต่ละแหล่งกำเนิดดังนี้	- พื้นที่โครงการ	- รายละเอียดปริมาณและการจัดการน้ำทิ้งแต่ละแหล่งกำเนิด ดังนี้ 1) น้ำทิ้งที่มีการปนเปื้อน เป็นน้ำทิ้งที่เกิดขึ้นจากบางแหล่งกำเนิดที่มีการปนเปื้อนสาร	- ไม่มีปัญหาในการดำเนินการ	- รูปที่ 3.11 ระบบบำบัดน้ำเสียขั้นต้น

ถังรวบรวมน้ำเสีย (X-921)

ถังดักไขมัน (D-921)

ถังปรับสภาพน้ำ (M-921)

ถังตรวจสอบคุณภาพน้ำเสีย

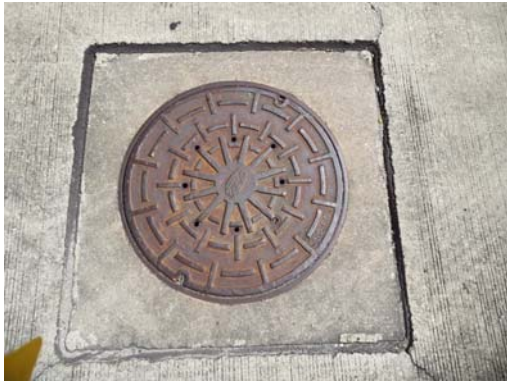
รูปที่ 3.13 Septic Tank

4. คุณภาพน้ำและระบบระบายน้ำ	<p>1) น้ำเสียจากอาคารสำนักงาน มีประมาณ 4 ลบ.ม./วัน จะถูกนำเข้าสู่ถังเกรอะ เพื่อบำบัดน้ำเสียขั้นต้นก่อนระบายเข้าระบบบำบัดน้ำเสียของบริษัทฯ ที่ดำเนินการโดยโครงการ โรงงานผลิตสารโอเลฟินส์ต่อไป</p> <p>2) น้ำเสียจากกระบวนการผลิต มีประมาณ 266.8 ลบ.ม./วัน (เกิดจากส่วนทำเม็ดพลาสติก 139.4 ลบ.ม./วัน และส่วนปรับปรุงคุณภาพเฮกเซนเพื่อหมุนเวียนกลับมาใช้ใหม่ 127.4 ลบ.ม./วัน) จะถูกนำเข้าสู่ระบบบำบัดน้ำเสียขั้นต้นของโครงการ เพื่อบำบัดให้ได้ตามเกณฑ์กำหนดก่อนระบายน้ำทิ้ง ที่ผ่านการบำบัดขั้นต้น 266 ลบ.ม./วัน เข้าระบบบำบัดน้ำเสียของบริษัทฯ ที่ดำเนินการโดยโครงการ โรงงานผลิตสารโอเลฟินส์ต่อไป</p> <p>3) น้ำทิ้งจากระบบน้ำหล่อเย็น มีประมาณ 380 ลบ.ม./วัน จะถูกนำเข้าบ่อพักน้ำทิ้งของโครงการ โรงงานผลิตสาร โอเลฟินส์ของบริษัทฯ (Final Check Basin A) ก่อนส่งเข้าระบบปรับปรุงคุณภาพน้ำแบบอาร์โอของบริษัทฯ ที่ดำเนินการโดยโครงการ โรงงานผลิตสาร โอเลฟินส์ เพื่อปรับปรุงคุณภาพน้ำทิ้ง</p>		<p>มลพิษบางชนิด เช่น สารอินทรีย์ ไนมัน/น้ำมัน เป็นต้น ซึ่งโครงการจะมีการบำบัดน้ำทิ้งดังกล่าวในเบื้องต้น ก่อนรวบรวมน้ำทิ้งเข้าระบบบำบัดน้ำเสียรวม ของบริษัทฯ ที่ดำเนินการโดยโครงการ โรงงานผลิตสารโอเลฟินส์ ซึ่งตั้งอยู่ติดกับพื้นที่ของโครงการ และตั้งอยู่ภายในอาณาเขตพื้นที่ของบริษัทฯ มีปริมาณรวม 270.8 ลูกบาศก์เมตรต่อวัน ประกอบด้วย 2 ส่วนหลักๆ ดังนี้</p> <p>(ก) น้ำทิ้งจากอาคารสำนักงานและโรงอาหาร เป็นน้ำทิ้งที่เกิดจากห้องน้ำ หรือห้องส้วมจากอาคารสำนักงานและกิจกรรมต่างๆ ของโรงอาหาร ประมาณ 4 ลูกบาศก์เมตรต่อวัน ทั้งนี้โครงการมีการรวบรวมน้ำทิ้งที่เกิดขึ้นจากอาคารสำนักงาน และโรงอาหารเข้าสู่ระบบบำบัดน้ำทิ้งที่เป็นถังเกรอะ ก่อนรวบรวมน้ำทิ้งที่ผ่านการบำบัดเข้าสู่ระบบบำบัดน้ำเสียรวมของบริษัทฯ ที่ดำเนินการ โดยโครงการ โรงงานผลิตสาร โอเลฟินส์ต่อไป</p> <p>(ข) น้ำทิ้งจากกระบวนการผลิต เป็นน้ำทิ้งที่เกิดจากส่วนปรับปรุงคุณภาพเฮกเซนเพื่อหมุนเวียนกลับมาใช้ใหม่ และส่วนทำเม็ด ประมาณ 266.8 ลูกบาศก์เมตรต่อวัน</p>		<p>- รูปที่ 3.12 ระบบบำบัดน้ำเสียของโครงการ โรงงานผลิตสาร โอเลฟินส์</p> <p>- รูปที่ 3.13 Septic Tank</p>

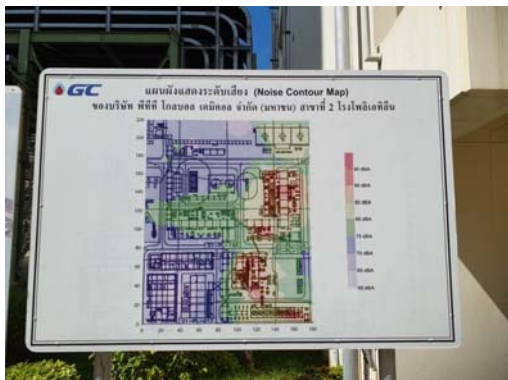
9.2) การจัดการด้านความปลอดภัย	<p>5. กำหนดขอบเขตพื้นที่อันตราย (Hazardous Area) ตามมาตรฐาน IEC และ API เนื่องจากเป็นพื้นที่ที่อาจมีอันตรายจากสารไวไฟ พร้อมกำหนดให้อุปกรณ์ไฟฟ้าทั้งหมดที่ติดตั้ง และนำเข้าไปใช้งานในบริเวณดังกล่าว ต้องเป็นแบบป้องกันการระเบิด (Explosive Proof)</p>	- พื้นที่โครงการ	- โครงการมีการกำหนดขอบเขตพื้นที่อันตราย (Hazardous Area) ตามมาตรฐาน IEC และ API เนื่องจากเป็นพื้นที่ที่อาจมีอันตรายจากสารไวไฟ พร้อมกำหนดให้อุปกรณ์ไฟฟ้าทั้งหมดที่ติดตั้ง และนำเข้าไปใช้งานในบริเวณดังกล่าว ต้องเป็นแบบป้องกันการระเบิด (Explosive Proof)	- ไม่มีปัญหาในการดำเนินการ	- รูปที่ 3.46 การกำหนดขอบเขตพื้นที่อันตราย

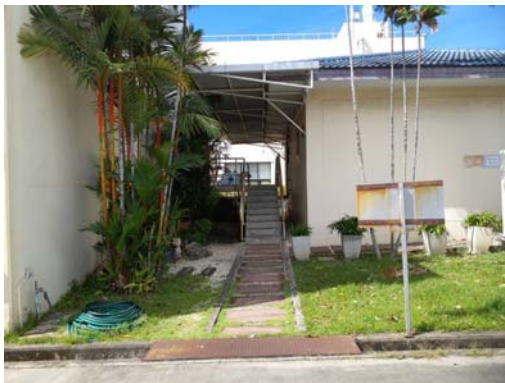
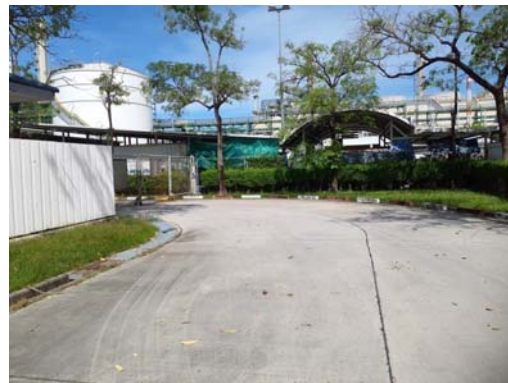
12. คุณทรียภาพ และทัศนียภาพ	1. โครงการผลิตโพลีเอทิลีน ตั้งอยู่ภายในขอบเขต พื้นที่เดียวกับ โครงการ โรงงานผลิตสาร โอเลฟินส์ รวมถึงโครงการหน่วยผลิตระบบ สาธารณูปการ ของบริษัท พีทีที โกลบอล เคมีคอล จำกัด (มหาชน) ซึ่งมีการจัดการภูมิ- สถาปัตย์ไว้อย่างเหมาะสม โดยมีพื้นที่สีเขียว ในความรับผิดชอบทั้งหมด 4.87 ไร่ หรือ คิดเป็น ร้อยละ 8.57 ของพื้นที่โครงการทั้งหมด โดยแบ่งเป็น 1) พื้นที่สีเขียวที่อยู่ในพื้นที่โครงการ 2.0 ไร่ หรือคิดเป็นร้อยละ 3.52 2) พื้นที่สีเขียวที่อยู่ในความรับผิดชอบของ โครงการ แต่อยู่ในพื้นที่ของโครงการโรงงาน โอเลฟินส์ 2.87 ไร่ หรือคิดเป็นร้อยละ 5.05	- พื้นที่โครงการ และพื้นที่ บริษัท พีทีที โกลบอล เคมีคอล จำกัด (มหาชน) สาขา 2	- ปัจจุบันโครงการฯ มีพื้นที่สีเขียวในความรับผิดชอบ ทั้งหมด 4.87 ไร่ หรือคิดเป็น ร้อยละ 8.57 ของพื้นที่ โครงการทั้งหมด โดยแบ่งเป็นพื้นที่สีเขียวที่อยู่ใน พื้นที่โครงการ 2.0 ไร่ หรือคิดเป็น ร้อยละ 3.52 ของ พื้นที่โครงการ และพื้นที่สีเขียวที่อยู่ในความ รับผิดชอบของโครงการ แต่อยู่ในพื้นที่ของโครงการ โรงงานผลิตสาร โอเลฟินส์ 2.87 ไร่ หรือคิดเป็น ร้อยละ 5.05 ของพื้นที่โครงการ	- ไม่มีปัญหาใน การดำเนินการ	- รูปที่ 3.57 พื้นที่สีเขียว - ภาคผนวก ข.46 แผนผังพื้นที่สีเขียว

2. ปลูกลดต้นไม้เพิ่มเติมบริเวณพื้นที่สีเขียวที่อยู่ใน ความรับผิดชอบของโครงการ เพื่อให้มีความ หนาแน่นมากขึ้น	- พื้นที่โครงการ และพื้นที่ บริษัท พีทีที โกลบอล เคมีคอล จำกัด (มหาชน) สาขา 2	- โครงการปลูกลดต้นไม้เพิ่มเติม บริเวณแนวรั้วด้านทิศ ตะวันออกของโครงการ และทำการปลูกลดแทน กรณีมีการเสียหายบริเวณพื้นที่สีเขียวที่อยู่ในความ รับผิดชอบของโครงการ เพื่อให้มีความหนาแน่น มากขึ้น	- ไม่มีปัญหาใน การดำเนินการ	- รูปที่ 3.57 พื้นที่สีเขียว - ภาคผนวก ข.46 แผนผังพื้นที่สีเขียว
