บทที่ 2

การปฏิบัติตามมาตรการป้องกัน และแก้ไขผลกระทบสิ่งแวดล้อม

ตารางที่ 2.2-1 ผลการปฏิบัติตามมาตรการป้องกันและแก้ไขผลกระทบสิ่งแวดล้อม (ระยะดำเนินการ) โครงการกาญจนบุรี ไปโอ-เอ็นเนอร์ยี (ครั้งที่ 2)
บริษัท กาญจนบุรี ไปโอ-เอ็นเนอร์ยี จำกัด ระหว่างเดือนมกราคม-มิถุนายน 2568

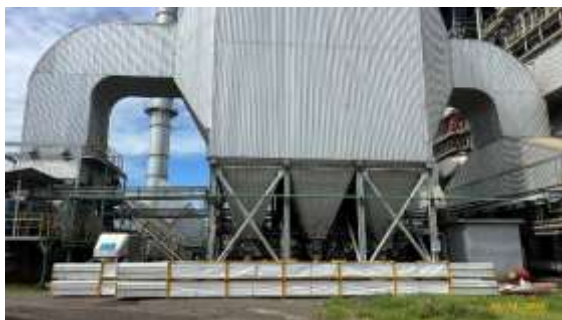
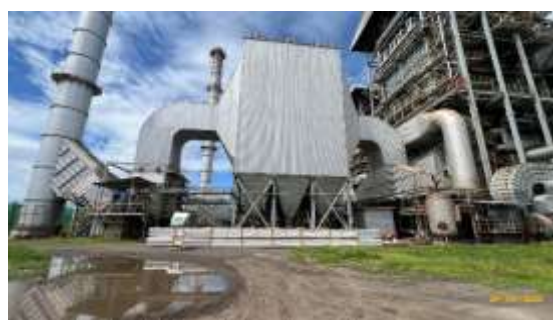
มาตรการป้องกันและแก้ไขผลกระทบสิ่งแวดล้อม	สถานที่ดำเนินการ	ผลการปฏิบัติตามมาตรการ	ปัญหา อุปสรรค ที่ไม่สามารถ ปฏิบัติตามมาตรการ และแนวทางแก้ไข	เอกสารและหลักฐาน อ้างอิง
2.1 คุณภาพอากาศ (ต่อ) - จัดเตรียมอะไหล่ที่จำเป็นเกี่ยวข้องกับระบบควบคุมมลสารอากาศให้มีจำนวนเพียงพอเพื่อใช้ในการแก้ไข ซ่อมแซมเมื่อระบบควบคุมมลสารอากาศขัดข้อง - กำหนดให้ทำการพ่นเขม่าที่หม้อน้ำของโครงการวันละไม่เกิน 2 ครั้ง ครั้งละ 1 ปล่อง สลับกันไปจนครบทุกปล่องในช่วงเวลากลางวัน 1 ครั้ง และช่วงกลางคือ 1 ครั้ง โดยจะไม่ดำเนินการในช่วงเวลาเดียวกัน	- ระบบบำบัดมลสารอากาศ - หม้อน้ำ	- โครงการมีการจัดเตรียมอะไหล่ที่เกี่ยวกับระบบควบคุมมลพิษทางอากาศเพื่อใช้ในการซ่อมแซมแก้ไข กรณีระบบเกิดการชำรุดหรือขัดข้อง - การดำเนินการผลิตและมีการพ่นเขม่าจากปล่องระบายโครงการจะปฏิบัติตามที่มาตรการกำหนดอย่างเคร่งครัด	- -	- รูปที่ 2 อุปกรณ์สำรองเกี่ยวกับระบบควบคุมมลพิษทางอากาศ -

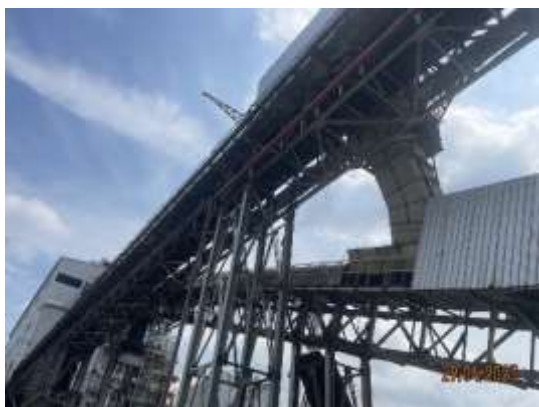
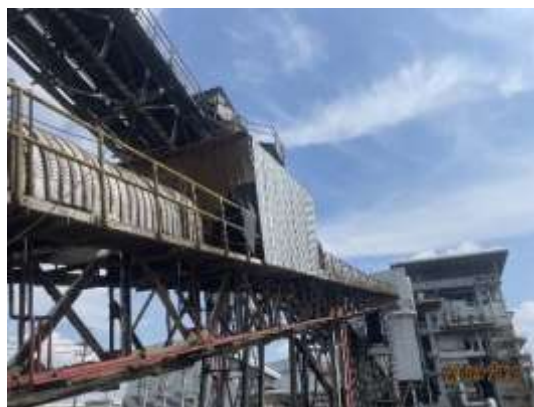
2.1 คุณภาพอากาศ (ต่อ) 2. ระบบลำเลียงกากอ้อย <ul style="list-style-type: none"> - กำหนดให้ระบบสายพานลำเลียงที่ต้องเป็นระบบปิดครอบเพื่อลดการฟุ้งกระจายของฝุ่นละอองที่เกิดขึ้นระหว่างการลำเลียงเข้าสู่ห้องเผาไหม้ - การติดตั้ง Wind Sock เพื่อใช้เป็นเครื่องมือในการสังเกตทิศทางการพัดของลมและใช้เป็นสัญญาณในการป้องกันการฟุ้งกระจายของฝุ่นละอองที่ลานกองกากอ้อยในทิศทางได้ลม - กำหนดให้พนักงานควบคุมระบบสายพานลำเลียงต้องตรวจสอบระบบลำเลียงให้อยู่ในสภาพพร้อมการใช้งานอยู่เสมอ - จัดให้มีพนักงานทำความสะอาด โดยการกวาดเชื้อเพลิงที่ตกหล่นทุกวันเพื่อป้องกันการสะสมของเชื้อเพลิงและเกิดการฟุ้งกระจาย 	<ul style="list-style-type: none"> - สายพานลำเลียงกากอ้อย - ลานกองกากอ้อย - พื้นที่โครงการ - พื้นที่โครงการ 	<ul style="list-style-type: none"> - โครงการจัดให้มีระบบสายพานลำเลียงกากอ้อยเป็นระบบปิดเพื่อป้องกันฝุ่นละอองที่เกิดการฟุ้งกระจายในขณะลำเลียงเชื้อเพลิงเข้าสู่ห้องเผาไหม้ - โครงการมีการติดตั้ง Wind Sock เพื่อใช้ในการสังเกตทิศทางลมและเฝ้าระวังการฟุ้งกระจายของฝุ่นละอองบริเวณลานกองกากอ้อยตามที่มาตรการกำหนด - โครงการได้จัดให้มีพนักงานในการดูแลตรวจสอบระบบสายพานลำเลียงให้พร้อมใช้งานอยู่เสมอ - โครงการได้จัดให้มีพนักงานคอยทำความสะอาดบริเวณอาคารเก็บเชื้อเพลิงที่ตกหล่นเพื่อป้องกันเชื้อเพลิงสะสมและเกิดการฟุ้งกระจาย 	<ul style="list-style-type: none"> - - - - 	<ul style="list-style-type: none"> - รูปที่ 3 ระบบสายพานลำเลียงกากอ้อยแบบปิด - รูปที่ 5 Wind Sock บริเวณลานกองกากอ้อย - ภาพผนวก 10ข - รูปที่ 6 พนักงานควบคุมระบบสายพานลำเลียงกากอ้อย - รูปที่ 7 พนักงานทำความสะอาดเชื้อเพลิงที่ตกหล่น

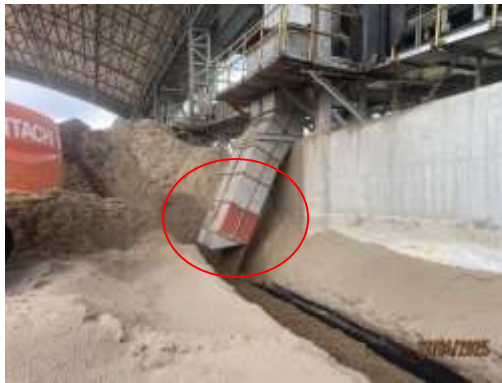
2.1 คุณภาพอากาศ (ต่อ) 3. ระบบลำเลียงกากอ้อย (ต่อ) - จัดให้มีท่อ (Chute) ต่อจากปลายสายพานลำเลียงลงมายังพื้นที่ลานกองกากอ้อย - ดำเนินการตรวจสอบและซ่อมบำรุง Chute ให้มีสภาพพร้อมใช้งานก่อนฤดูเปิดหีบเป็นประจำทุกปี - การโปรยกากอ้อยลงสู่กองเก็บกากอ้อยจะต้องติดตั้งท่อ Chute/ครอบกันฝุ่นฟุ้งกระจายที่สามารถปรับความยาวของครอบกันการฟุ้งกระจายของฝุ่นละอองได้ตามความสูงของกองกากอ้อย	- ส าย พ าน ลำเลียงกากอ้อย - ส าย พ าน ลำเลียงกากอ้อย - ลานกองกากอ้อย	- โครงการได้จัดให้มีท่อ (Chute) ต่อจากสายพานลำเลียงลงมายังลานกองกากอ้อยพร้อมตาข่ายเพื่อป้องกันการฟุ้งกระจายของฝุ่นละออง - โครงการได้ดำเนินการตรวจสอบท่อ (Chute) ตามแผนซ่อมบำรุงเพื่อให้สามารถพร้อมใช้งานหากชำรุดเสียหายจะดำเนินการซ่อมบำรุงทันที - โครงการได้จัดให้มีท่อ (Chute) ต่อจากสายพานลำเลียงลงมายังลานกองกากอ้อยพร้อมตาข่ายเพื่อป้องกันการฟุ้งกระจายของฝุ่นละออง		- รูปที่ 4 ท่อ Chute - ภาพผนวก 10ข - รูปที่ 4 ท่อ Chute

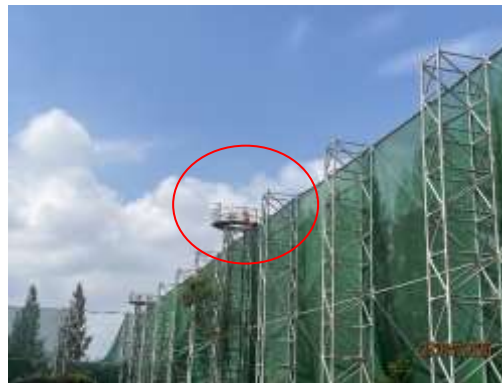
มาตรการป้องกันและแก้ไขผลกระทบสิ่งแวดล้อม	สถานที่ดำเนินการ	ผลการปฏิบัติตามมาตรการ	ปัญหา อุปสรรคที่ไม่สามารถปฏิบัติตามมาตรการและแนวทางแก้ไข	เอกสารและหลักฐานอ้างอิง
2.1 คุณภาพอากาศ (ต่อ) 5. การบริหารจัดการพื้นที่ลานกองเถ้า - ให้มีลานกองเถ้าเพื่อใช้ในการเก็บสำรองอย่างเพียงพอ ก่อนให้เกษตรกรนำไปใช้ในพื้นที่การเกษตร - ติดตั้งถุงลม (Wind Sock) ที่ลานกองเก็บเถ้าเพื่อตรวจสอบทิศทางของลมที่พัดผ่านกองเถ้า	- ลานกองเถ้า - ลานกองเถ้า	- ระหว่างเดือนมกราคม-มิถุนายน 2568 เถ้าที่เกิดจากกระบวนการผลิตโครงการได้มีการกองไว้ในพื้นที่กองเถ้าและจะให้รถเก็บขนดำเนินการขนไปยังแปลงอ้อยสาธิตของโครงการน้ำตาล เพื่อนำไปใช้เป็นวัสดุปรับปรุงดิน - โครงการติดตั้งถุงลม (Wind Sock) บริเวณเสาตาข่ายชะลอลมบริเวณลานกองกากอ้อยสูง 15 เมตร ซึ่งเป็นพื้นที่ต่อเนื่องกับบริเวณลานกองเถ้า	- -	- รูปที่ 10 พื้นที่ลานกองเถ้า - รูปที่ 5 Wind Sock บริเวณลานกองกากอ้อย

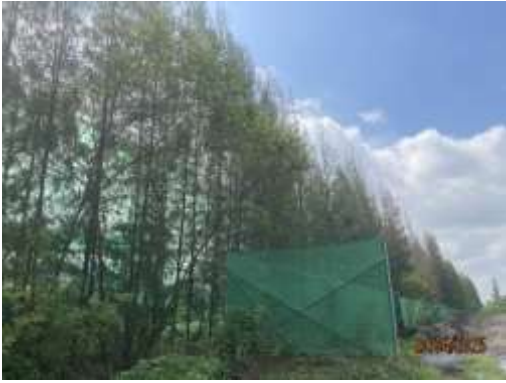
มาตรการป้องกันและแก้ไขผลกระทบสิ่งแวดล้อม	สถานที่ดำเนินการ	ผลการปฏิบัติตามมาตรการ	ปัญหา อุปสรรคที่ไม่สามารถปฏิบัติตามมาตรการและแนวทางแก้ไข	เอกสารและหลักฐานอ้างอิง
2.1 คุณภาพอากาศ (ต่อ) 5. การบริหารจัดการพื้นที่ลานกองเถ้า (ต่อ) - กำหนดให้กองเถ้ามีความสูงไม่เกิน 2 เมตร จากพื้นลานกอง เพื่อป้องกันการฟุ้งกระจายจากลม - ทำการปลูกต้นไม้ทรงสูงแทรกด้วยไม้พุ่มเตี้ยโดยรอบลานกองเถ้า 3 แถว สลับพื้นปลาคความสูง 12 เมตร	- ลานกองเถ้า - ลานกองเถ้า	- ระหว่างเดือนมกราคม-มิถุนายน 2568 เถ้าที่เกิดจากกระบวนการผลิตโครงการได้มีการกองไว้ในพื้นที่กองเถ้า และจะให้รถเก็บขนดำเนินการขนไปยังแปลงอ้อยสาธิตของโครงการน้ำตาล เพื่อนำไปใช้เป็นวัสดุปรับปรุงดิน - โครงการดำเนินการปลูกต้นไม้รอบลานกองเถ้าเพื่อให้เป็นไปตามที่มาตรการกำหนด	- -	- ภาคผนวก 13ข - รูปที่ 10 พื้นที่ดินกองเถ้า - ภาคผนวก 11ข - รูปที่ 11 ต้นไม้รอบลานกองเถ้า

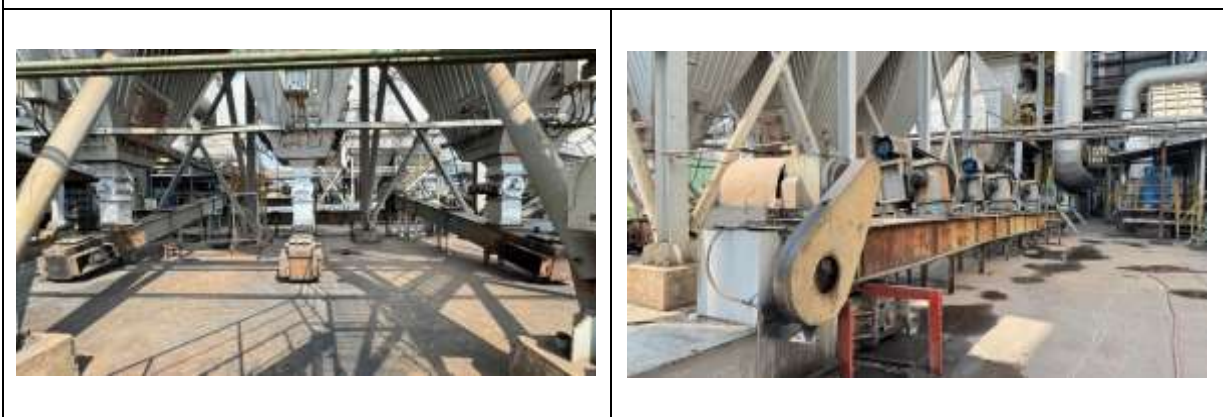
รูปที่ 14 ระบบดักตะกอนถ้ำ

2.1 คุณภาพอากาศ (ต่อ) 5. การบริหารจัดการพื้นที่ลานกองเถ้า (ต่อ) <ul style="list-style-type: none"> - กรณีเถ้าแห้งเกิดการฟุ้งกระจายให้ทำการฉีดพ่นน้ำให้ครอบคลุมในพื้นที่อย่างต่อเนื่องสม่ำเสมอเป็นประจำเพื่อป้องกันการฟุ้งกระจายของฝุ่นละอองจากเถ้า - กำหนดให้มีการตรวจสอบระบบดักเถ้าด้วยน้ำอยู่เสมอเพื่อลดการฟุ้งกระจายของเถ้าจากห้องเผาไหม้ - กำหนดให้มีการดักเถ้าจากบ่อดักเถ้าไปกองเก็บบริเวณลานกองเถ้าอย่างสม่ำเสมอ 	<ul style="list-style-type: none"> - ลานกองเถ้า - ลานกองเถ้า - ลานกองเถ้า 	<ul style="list-style-type: none"> - กรณีมีเถ้าจากการเผาไหม้ในพื้นที่ที่จะพิจารณาตรวจสอบหากเกิดการฟุ้งกระจายของฝุ่นจะดำเนินการฉีดพ่นน้ำเพื่อลดฝุ่นที่เกิดขึ้น - โครงการจัดให้มีระบบดักตะกอนกองเถ้าตามมาตรการกำหนดเพื่อลดการฟุ้งกระจายของเถ้าจากห้องเผาไหม้ - โครงการดำเนินการดักเถ้าจากบ่อดักเถ้าไปเก็บยังบริเวณลานกองเถ้าอย่างสม่ำเสมอตามมาตรการกำหนด 	<ul style="list-style-type: none"> - - - 	<ul style="list-style-type: none"> - รูปที่ 12 ฉีดพ่นน้ำผิวหน้ากองเถ้า - รูปที่ 10 พื้นที่ลานกองเถ้า - รูปที่ 14 ระบบดักตะกอนเถ้า - รูปที่ 10 พื้นที่ลานกองเถ้า

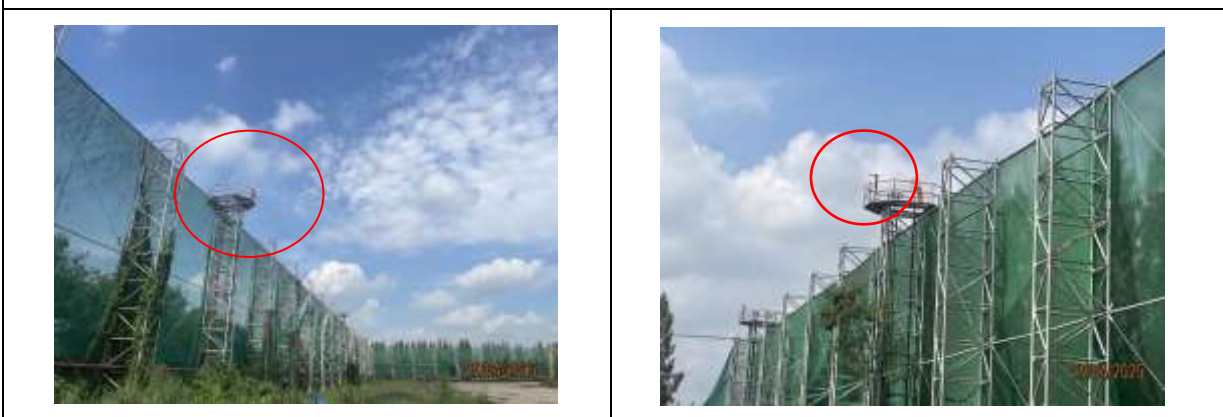
2.1 คุณภาพอากาศ (ต่อ) 6. การบริหารจัดการพื้นที่ลานกองกากอ้อย - กำหนดให้โครงการปฏิบัติตามมาตรการบริหารจัดการพื้นที่ลานกองกากอ้อย ดังนี้ (1) ระบบหัวพ่นน้ำ (sprinkler) ติดตั้ง hydrant และสายฉีดน้ำดับเพลิงรอบกองกากอ้อยโดยอ้างอิงการออกแบบและติดตั้งตามมาตรฐานของ National Fire Protection Association (NFPA) เพื่อใช้ในการฉีดพรมลานกองกากอ้อยเมื่อเกิดเพลิงไหม้ ซึ่งจะให้ประโยชน์อีกทาง (2) ให้เจ้าหน้าที่รักษาความปลอดภัยตรวจตราบริเวณลานกองตลอด 24 ชั่วโมง	- ลานกองกากอ้อยของโรงงานน้ำตาล	- โครงการมีการปฏิบัติตามมาตรการในการกำกับดูแลลานกองกากอ้อยตามที่มาตรการกำหนด - โครงการติดตั้งระบบหัวพ่นน้ำ (Sprinkler) ติดตั้ง hydrant และติดตั้งสายฉีดน้ำดับเพลิงตามมาตรฐานกำหนด พร้อมทั้งจัดเตรียมรถน้ำดับเพลิงเพื่อใช้กรณีเกิดเหตุเพลิงไหม้ - โครงการมีเจ้าหน้าที่รักษาความปลอดภัยคอยดูแลลานกองกากอ้อยตลอด 24 ชั่วโมง	- -	- - ภาคผนวก 13ข - รูปที่ 15 ระบบป้องกันและระงับอัคคีภัย - รูปที่ 16 เจ้าหน้าที่ดูแลบริเวณลานกองกากอ้อย

ท่อน้ำดับเพลิงรอบลานกองกากอ้อย

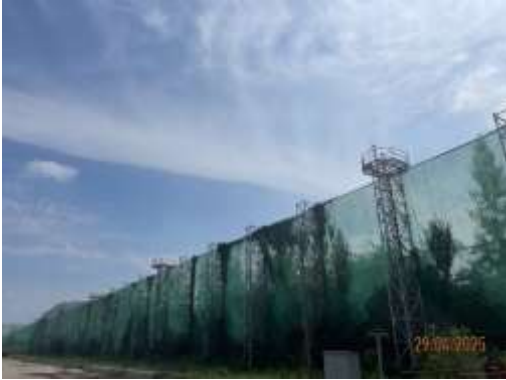
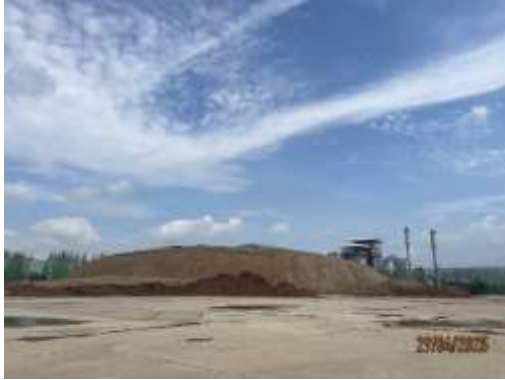
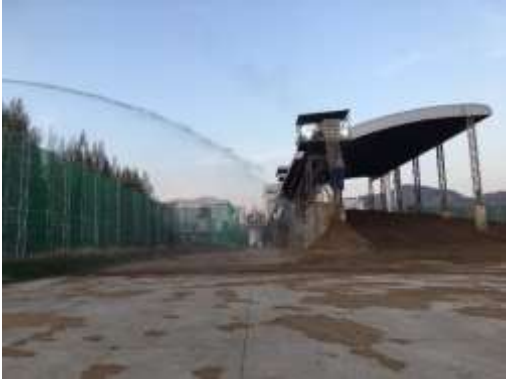
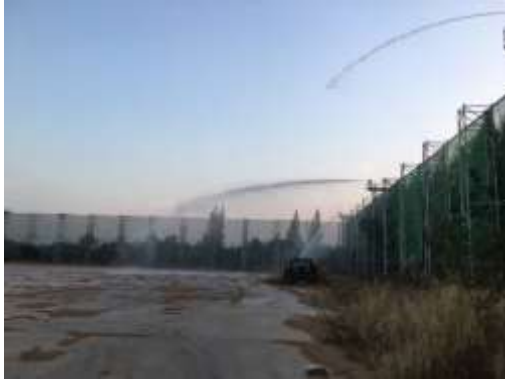
<p>การฉีดพรมน้ำรอบกองกากอ้อย</p>	
<p>รูปที่ 17 บริเวณลานกองกากอ้อย</p>

2.1 คุณภาพอากาศ (ต่อ) 6. การบริหารจัดการพื้นที่ลานกองกากอ้อย (ต่อ) (10) ติดตั้งถุงลม (Wind Sock) เพื่อใช้เป็นเครื่องมือในการสังเกตทิศทางพัดของลม และใช้เป็นสัญญาณในการป้องกันการฟุ้งกระจายของฝุ่นละอองที่ลานกองกากอ้อยในทิศทางใต้ลม (11) ดำเนินการตรวจสอบตาข่ายที่ติดตั้งบนพื้นที่ลานกองกากอ้อยเป็นประจำทุกเดือน และหากตาข่ายขาดหรือชำรุดให้ดำเนินการซ่อมแซมให้แล้วเสร็จทันที (12) ทำการพ่นละอองน้ำให้ครอบคลุมลานกองกากอ้อยอย่างสม่ำเสมอ เป็นประจำทุกวันเพื่อลดฝุ่นละออง		- โครงการได้ติดตั้งถุงลม (Wind Sock) บริเวณลานกองกากอ้อยตามมาตรการกำหนด - โครงการได้จัดให้มีเจ้าหน้าที่คอยตรวจสอบดูแลตาข่ายที่ล้อมรอบบริเวณลานกองกากอ้อยอย่างสม่ำเสมอหากชำรุดจะดำเนินการซ่อมแซมทันที - หากเกิดการฟุ้งกระจายของฝุ่นละออง บริเวณลานกองกากอ้อยโครงการจะดำเนินการฉีดพรมน้ำตามความเหมาะสมเพื่อลดปริมาณฝุ่นที่เกิดขึ้น	- - -	- รูปที่ 5 Wind Sock บริเวณลานกองกากอ้อย - รูปที่ 16 เจ้าหน้าที่ดูแลบริเวณลานกองกากอ้อย - รูปที่ 17 บริเวณลานกองกากอ้อย

<p>ตาข่ายชะลอลม</p>	<p>ลานกองกากอ้อย</p>

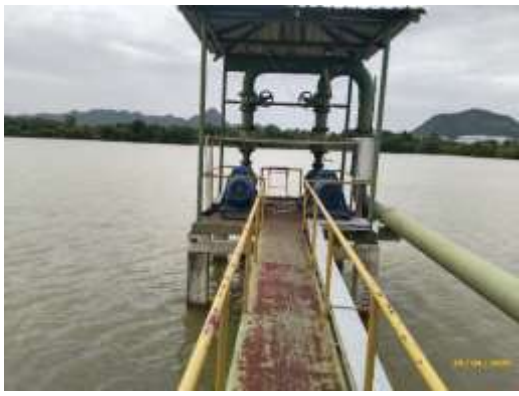
บ่อเก็บน้ำดิบของโครงการ	
รูปที่ 35 บ่อกักเก็บน้ำดิบของโครงการ

ท่อส่งน้ำของโครงการ

เครื่องสูบน้ำจากบ่อพักน้ำดิบของโครงการ

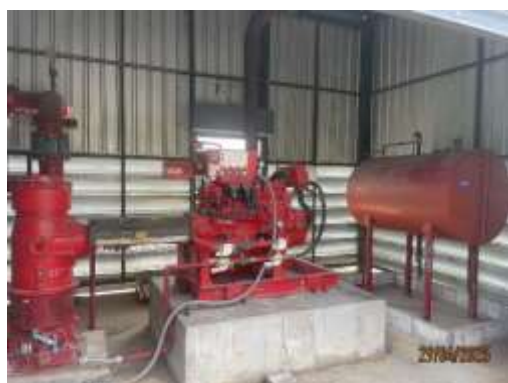
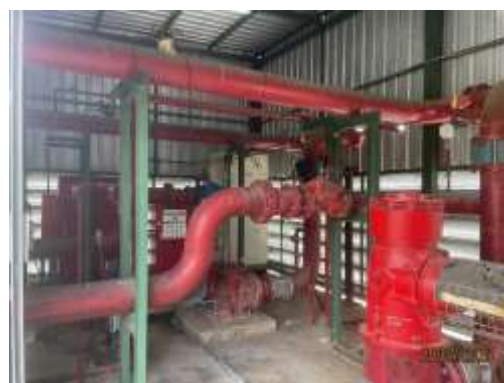
รูปที่ 41 ระบบสูบน้ำดับเพลิง

ปั้มน้ำดับเพลิง

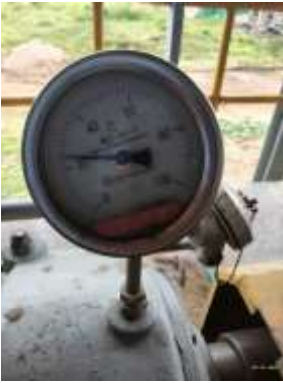
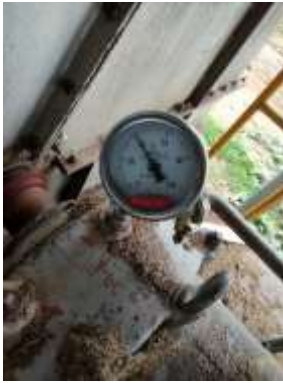
<p>อุปกรณ์วัดอุณหภูมิ</p>	
<p>รูปที่ 44 อุปกรณ์ตรวจวัดการทำงานของหน่วยผลิตไอน้ำ</p>

<p>อุปกรณ์วัดความดัน</p>
