## บทที่ 2

### การปฏิบัติตามมาตรการป้องกันแก้ไขผลกระทบสิ่งแวดล้อม

#### 2.1 ผลการดำเนินงานตามมาตรการป้องกัน และแก้ไขผลกระทบสิ่งแวดล้อม

**ตารางที่ 2.1-1** ผลการปฏิบัติตามมาตรการป้องกันและลดผลกระทบสิ่งแวดล้อม (ระยะดำเนินการ) โครงการโรงเหล็กรีดร้อนของ บริษัท จี เจ สตีล จำกัด (มหาชน)  
ระหว่างเดือนมกราคม-มิถุนายน 2568

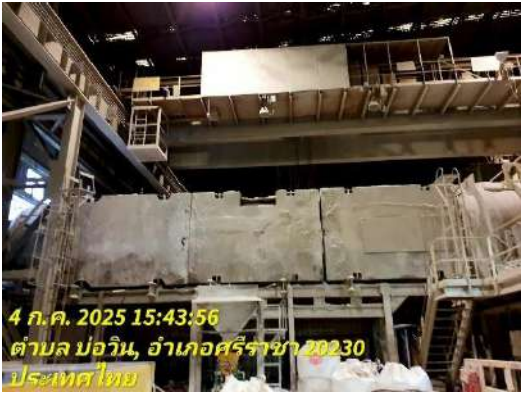
- ควบคุมการฟุ้งกระจายของฝุ่นและเขม่าควันที่เกิดจากการหลอมเหล็กโดยทางโครงการได้ติดตั้งระบบดูดฝุ่นที่ผ่านเตาหลอม EAF ขณะหลอมเหล็ก และมีระบบรวบรวมฝุ่นเหนือเตาหลอม EAF (Canopy Hood) ขณะเปิดฝาเตาก่อนจะผ่าน Bag Filter	- เตา EAF	- โครงการปฏิบัติตามมาตรการที่กำหนด โดยติดตั้งระบบดูดฝุ่นที่ผ่านเตาหลอม EAF ขณะหลอมเหล็ก เพื่อควบคุมการฟุ้งกระจายของฝุ่น และเขม่าควันที่เกิดจากการหลอมเหล็ก (แสดงดังภาพที่ 1 หน้าที่ 2-29) และมีระบบรวบรวมฝุ่นเหนือเตาหลอม EAF (Canopy Hood) (แสดงดังภาพที่ 2 หน้าที่ 2-29)	ไม่พบปัญหา

<p>4 ก.ค. 2025 15:45:02 ตำบล บ่อวิน, อำเภอศรีราชา 20230 ประเทศไทย</p>
<p>ภาพที่ 1 ระบบดูดฝุ่นที่ผ่านเตาหลอม EAF</p>	<p>ภาพที่ 2 Canopy Hood</p>

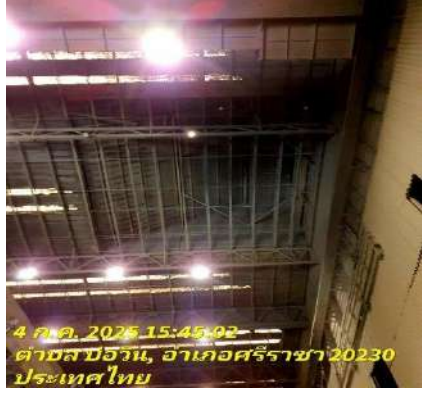
- ติดตั้งระบบดูดฝุ่น Canopy Hood ให้อยู่ระดับต่ำสุด คือ 17 เมตรเหนือเตาหลอม โดยไม่รบกวนการทำงานอื่น ๆ	- เหนือเตาหลอมเหล็ก	- ติดตั้งระบบดูดฝุ่น Canopy Hood อยู่ในระดับความสูง 17 เมตร เหนือเตาหลอม โดยไม่มีการรบกวนการทำงานอื่น ๆ แต่อย่างใด ตามมาตรการกำหนด (แสดงดังภาพที่ 2 หน้าที่ 2-29)	ไม่พบปัญหา

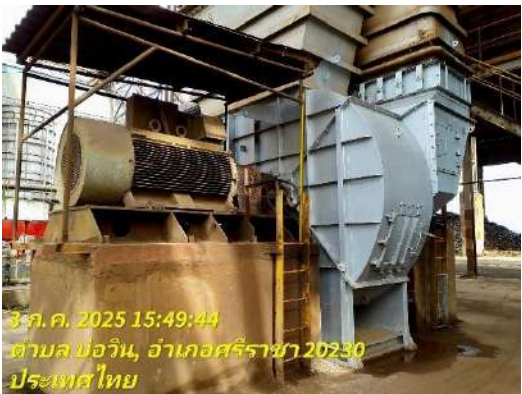
- จัดเตรียมอะไหล่สำรองพร้อมใช้งานสำหรับระบบดักฝุ่นรวมทั้งอุปกรณ์ซ่อมบำรุงและจัดเตรียมอุปกรณ์สำรองจำนวนร้อยละ 100 ของจำนวนอุปกรณ์ทั้งหมดที่ใช้ใน Baghouse	- บริเวณ Baghouse	- ระบบดักฝุ่น (Baghouse) ของโครงการสามารถบำบัดฝุ่นได้อย่างมีประสิทธิภาพ คือ มีปริมาณฝุ่นละอองที่อยู่ในอากาศหลังผ่านการบำบัดแล้ว ไม่เกิน 12 mg/m <sup>3</sup> และมีการเตรียมอะไหล่สำรองสำหรับระบบดักฝุ่นรวมทั้งอุปกรณ์ซ่อมบำรุง และมีระบบพัดลมสำรอง แสดงดังเอกสารแนบที่ 4 และภาพที่ 3 หน้า 2-29	ไม่พบปัญหา

<p>3 ก.ค. 2025 15:59:27 ตำบล บ่อวิน, อำเภอศรีราชา 20230 ประเทศไทย</p>
<p>ภาพที่ 3 ระบบพัดลมสำรอง</p>	<p>ภาพที่ 4 ระบบบำบัดอากาศแบบ Bag house</p>

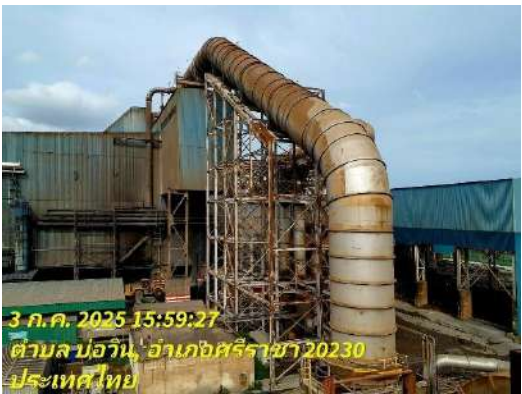
- ไม่ติดตั้งพัดลมระบายอากาศออกสู่ภายนอกอาคารโดยตรง	- บริเวณโรงหลอม	- มีการรวบรวมมลสารที่เกิดขึ้นทั้งหมดเข้าสู่ระบบบำบัด Baghouse โดยไม่มีการระบายอากาศออกสู่ภายนอกอาคารโดยตรงแต่อย่างใด เพื่อเป็นการป้องกันไม่ให้ฝุ่นและเขม่าควันฟุ้งกระจายออกสู่ภายนอก (แสดงดังภาพที่ 4 หน้าที่ 2-29)	ไม่พบปัญหา

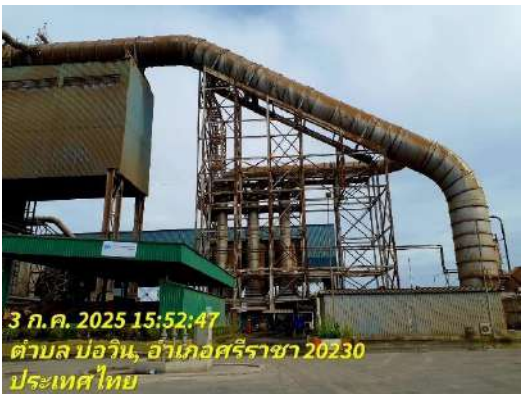
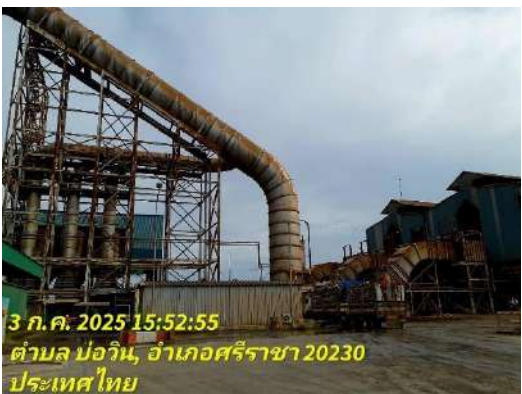
<p>3 ก.ค. 2025 15:52:55 ตำบล บ่อวิน, อำเภอศรีราชา 20230 ประเทศไทย</p>
<p>ภาพที่ 5 ระบบบำบัดอากาศ Bag house</p>	<p>ภาพที่ 6 ระบบบำบัดอากาศ Bag house</p>
<p>รูปที่ 2.1-1 การปฏิบัติตามมาตรการป้องกันและลดผลกระทบสิ่งแวดล้อม</p>

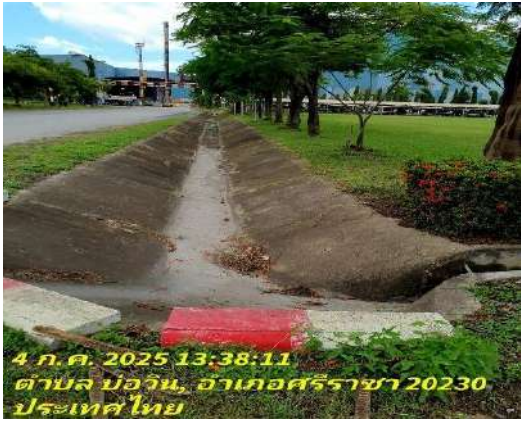
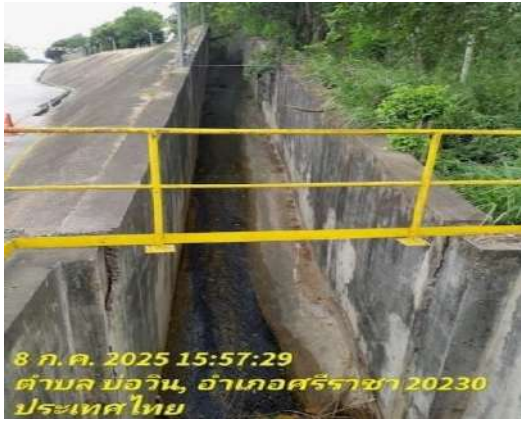
<b>3. การระบายน้ำและการป้องกันน้ำท่วม</b>			
<p>- จัดสร้างวางระบายน้ำฝน รอบพื้นที่โครงการ โดยระบายน้ำไปสู่บ่อเก็บกักน้ำฝน ของโครงการ จำนวน 1 บ่อ อยู่บริเวณหน้าโรงงานขนาดความจุ 707,000 ลบ.ม.</p>	<p>- ภายในพื้นที่โครงการ</p>	<p>- จัดให้มีวางระบายน้ำฝน รอบพื้นที่โครงการ โดยระบายน้ำไปสู่บ่อเก็บกักน้ำฝน ของโครงการจำนวน 1 บ่อ อยู่บริเวณหน้าโรงงานขนาดความจุ 707,000 ลบ.ม. (แสดงผังภาพที่ 25 หน้าที่ 2-35)</p>	<p>ไม่พบปัญหา</p>

<p>8 ก.ค. 2025 15:57:29 ตำบล บ่อวิน, อำเภอศรีราชา 20230 ประเทศไทย</p>
<p>ภาพที่ 15 รางระบายน้ำฝน</p>	<p>ภาพที่ 16 ท่อระบายน้ำ</p>

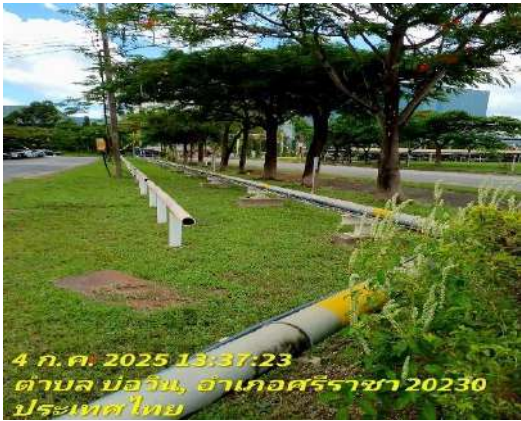
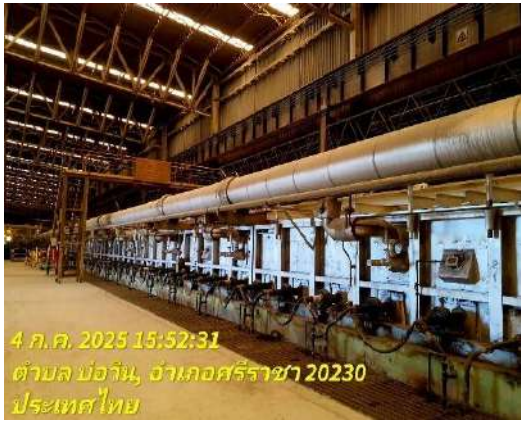
- เลือกใช้ก๊าซธรรมชาติสำหรับเตาผิงเหล็ก (RHF)	- เตาผิงเหล็ก (RHF)	- โครงการปฏิบัติตามมาตรการที่กำหนด โดยลำเลียงก๊าซธรรมชาติสำหรับเป็นเชื้อเพลิงของเตาผิงเหล็ก (RHF) มาทางท่อขนส่งก๊าซ (แสดงดังภาพที่ 17-18 หน้า 2-33)	ไม่พบปัญหา

<p>4 ก.ค. 2025 15:52:31 ตำบล บ่อวิน, อำเภอศรีราชา 20230 ประเทศไทย</p>
<p>ภาพที่ 17 แนวท่อก๊าซ NG 1</p>	<p>ภาพที่ 18 แนวท่อก๊าซ NG 2</p>

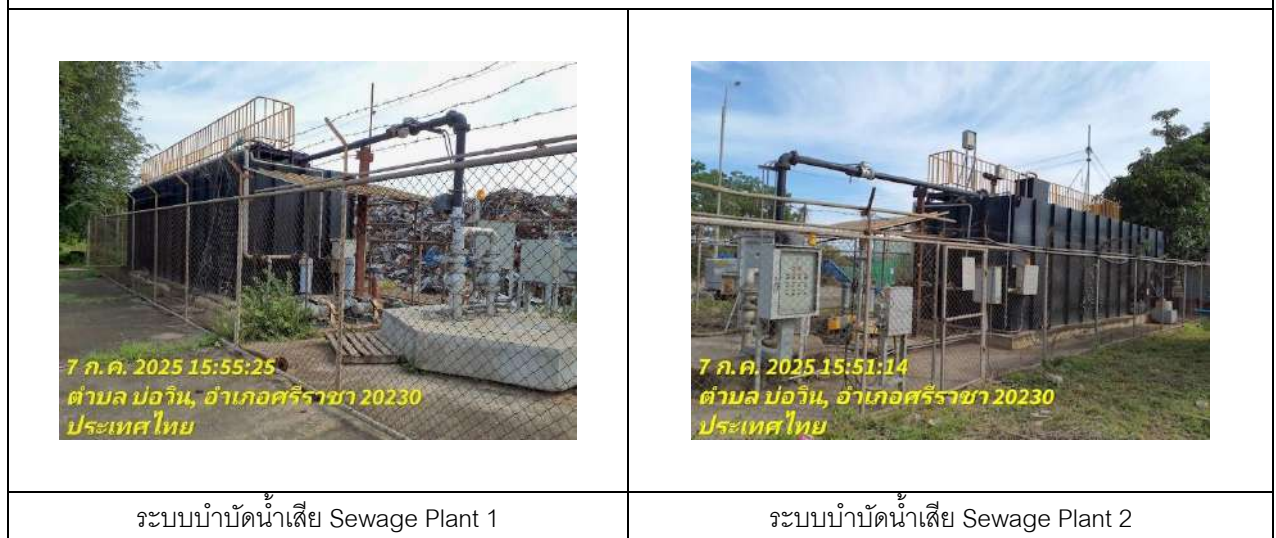
ภาพที่ 24 ระบบบำบัดน้ำเสีย (Sewage Plant)

2.1 น้ำเสียจากพนักงาน - จัดให้มีบ่อเกรอะเพื่อบำบัดน้ำเสียขั้นต้น	- อาคารสำนักงาน	- โครงการมีระบบบำบัดน้ำเสียจากอาคารสำนักงาน และห้องน้ำ (Sewage Plant) ซึ่งเป็นระบบ Activated Sludge โดยรับน้ำเสียจากบ่อเกรอะไปบำบัดซ้ำ และมีการตรวจสอบคุณภาพน้ำอย่างต่อเนื่อง ซึ่งน้ำที่ผ่านการบำบัดอยู่ในเกณฑ์มาตรฐาน (แสดงดังภาพที่ 24 หน้า 2-35)	ไม่พบปัญหา

- น้ำทิ้งจากบ่อเกรอะ	- น้ำทิ้งจากบ่อเกรอะ	- ทางโครงการได้ส่งไปบำบัดต่อยังระบบบำบัดน้ำเสียแบบ Activated Sludge (Sewage Plant) โดยทำการตรวจสอบคุณภาพน้ำทิ้งก่อนระบายลงสู่บ่อเก็บกักน้ำฝนของโครงการบริเวณด้านหน้าโรงงานที่มีขนาดความจุ 707,000 ลบ.ม. โดยไม่มีการระบายออกสู่สิ่งแวดล้อมภายนอกแต่อย่างใด (แสดงดังภาพที่ 25 หน้า 2-35)	ไม่พบปัญหา

ระบบบำบัดน้ำเสีย Sewage Plant 1

ระบบบำบัดน้ำเสีย Sewage Plant 2

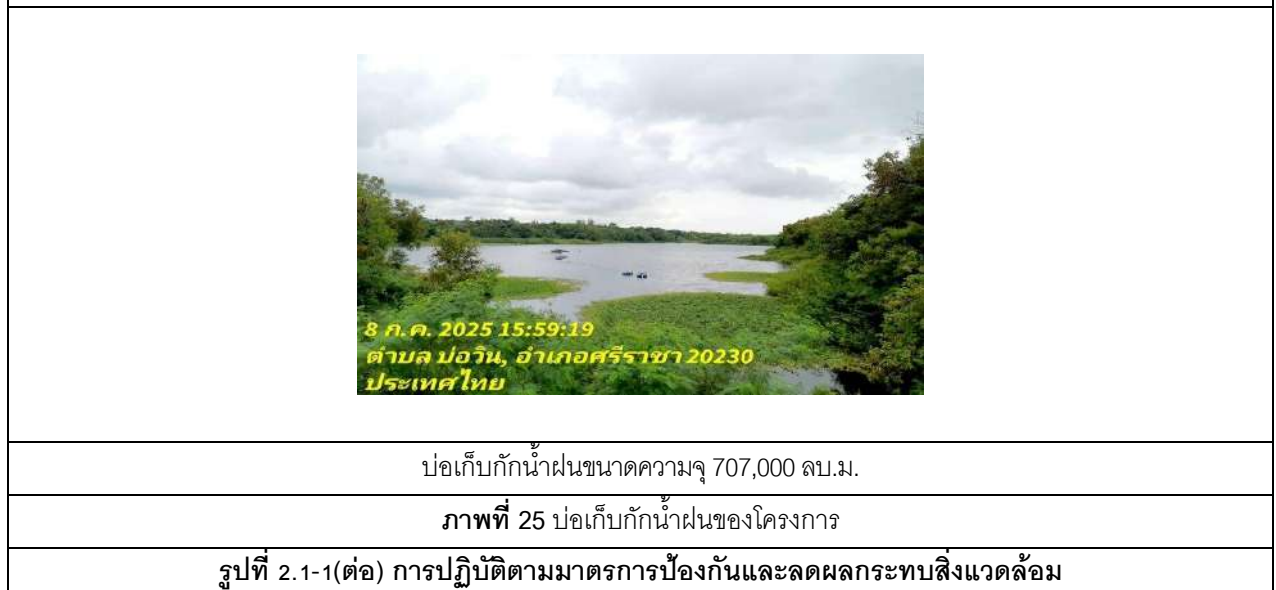
ภาพที่ 25 บ่อเก็บกักน้ำฝนของโครงการ

- ควบคุมคุณภาพน้ำทิ้งที่จะระบายเข้าสู่ระบบบำบัดน้ำเสียของนิคมฯ ให้อยู่ในมาตรฐานที่นิคมฯ กำหนด	- ระบบบำบัดน้ำเสียของโครงการ	- ปัจจุบันโครงการไม่ได้ระบายน้ำทิ้งจากระบบบำบัดน้ำเสียของโครงการเข้าสู่ระบบบำบัดน้ำเสียรวมของการนิคมแต่อย่างใด โดยโครงการมีการบำบัดน้ำเสีย/น้ำใช้ในโครงการให้เป็นไปตามมาตรฐานน้ำทิ้งของประกาศกระทรวงทรัพยากรธรรมชาติและสิ่งแวดล้อม เรื่อง กำหนดมาตรฐานควบคุมการระบายน้ำทิ้งจากโรงงานอุตสาหกรรม นิคมอุตสาหกรรม และเขตประกอบการอุตสาหกรรม พ.ศ.2559 หลังจากนั้นจึงนำน้ำส่วนใหญ่กักเก็บในระบบหมุนเวียนน้ำ เพื่อใช้ในโรงงานสำหรับการใช้ประโยชน์อื่นๆ เช่นการรดน้ำต้นไม้ การสเปรย์ลดฝุ่นตามถนน เป็นต้น มีน้ำทิ้งที่ผ่านการบำบัดส่วนน้อยที่ถูกระบายไปจัดเก็บที่บ่อกักเก็บน้ำฝนของโรงงานเพื่อนำกลับมาใช้ในการผลิต โดยกักเก็บน้ำที่บ่อกักเก็บน้ำฝนของโครงการ (แสดงดังภาพที่ 25 หน้า 2-35)	ไม่พบปัญหา

บ่อเก็บกักน้ำฝนขนาดความจุ 707,000 ลบ.ม.

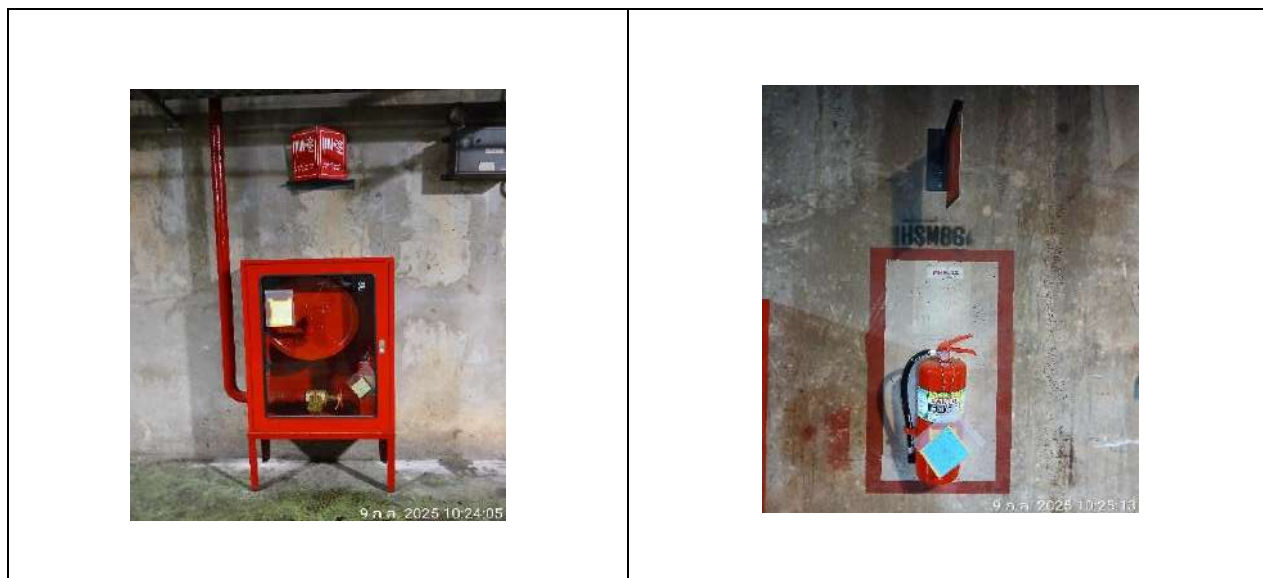
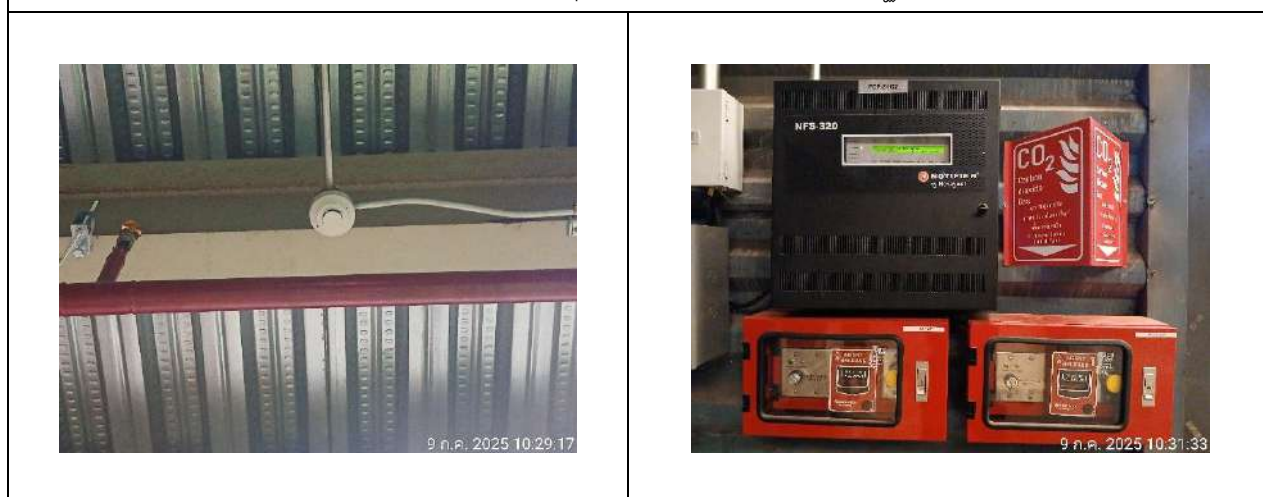
ภาพที่ 30 การติดตั้งอุปกรณ์ระบบดับเพลิงที่ได้มาตรฐาน

ภาพที่ 30(ต่อ) การติดตั้งอุปกรณ์ระบบดับเพลิงที่ได้มาตรฐาน
