รายงานผลการปฏิบัติตามมาตรการป้องกันและแก้ไขผลกระทบสิ่งแวดล้อม
และมาตรการติดตามตรวจสอบผลกระทบสิ่งแวดล้อม
ฉบับที่ 1/2568 เดือนมกราคม-มิถุนายน 2568

โครงการโรงงานผลิตสารโพรพิลีน (ครั้งที่ 4) (ระยะดำเนินการ)

ของบริษัท เอชเอ็มซี โพลีเมอร์ จำกัด

นิคมอุตสาหกรรมดับบลิวเอชเอตะวันออกฯ (มาบตาพุด)

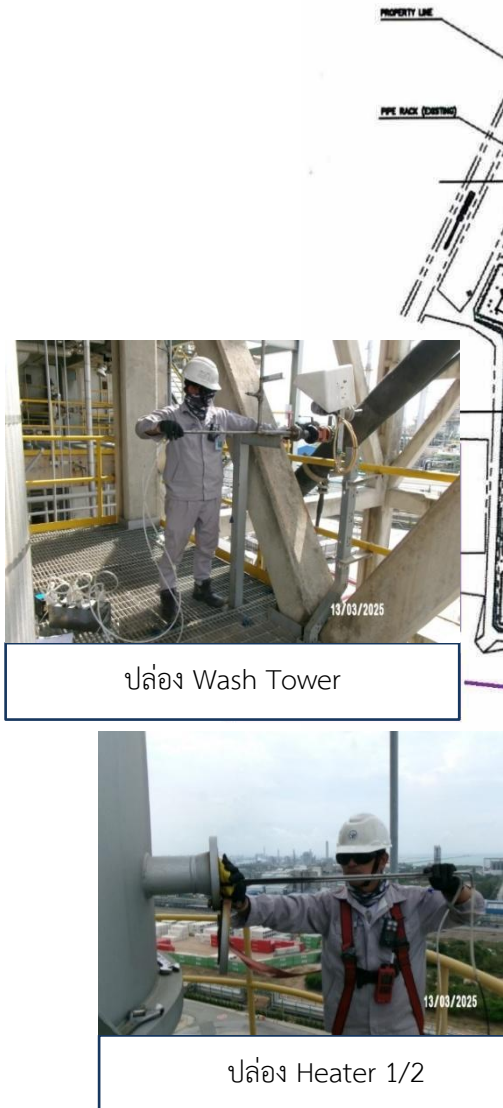
รูปที่ 3.2.1.3-1 แสดงตำแหน่งและภาพการตรวจวัดคุณภาพอากาศจากปล่อง

จากการติดตามตรวจสอบคุณภาพอากาศจากแหล่งกำเนิดในช่วงที่ผ่านมา ระหว่างปี 2565-2568 พบว่า ปล่อง Heater 1/2, ปล่อง Heater 3/4 และปล่อง Wash Tower มีค่า Oxides of Nitrogen (NO_x), Sulfur Dioxide (SO₂), Chlorine (Cl), Hydrogen Chloride (HCl) มีค่าอยู่ในเกณฑ์มาตรฐานตามประกาศกระทรวงอุตสาหกรรม เรื่อง กำหนดค่าปริมาณสารเจือปนในอากาศที่ระบายจากโรงงาน พ.ศ. 2549 และมาตรการป้องกันและแก้ไขผลกระทบสิ่งแวดล้อม (EIA) และปล่องเผาไหม้ก๊าซเสีย (Flare Stack) มีค่าความทึบแสง (Opacity) อยู่ในเกณฑ์มาตรฐานตามประกาศกระทรวงอุตสาหกรรม เรื่อง กำหนดค่าปริมาณเขม่าควันที่เจือปนในอากาศที่ระบายออกจากปล่องของหม้อไอน้ำของโรงงาน พ.ศ. 2549 (กำหนดค่าไว้ไม่เกิน 10%) โดยสรุปรายละเอียดดังแสดงในตารางที่ 3.2.1.3-4 ถึง 3.2.1.3-5 และรูปที่ 3.2.1.3-2

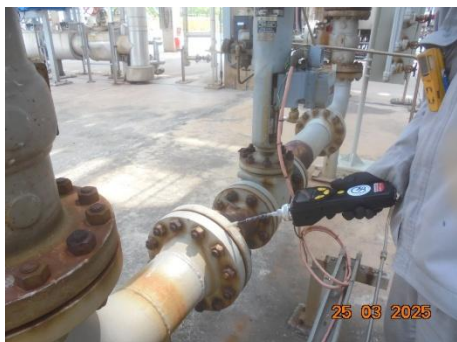
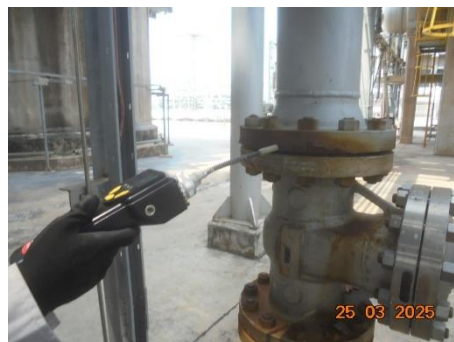
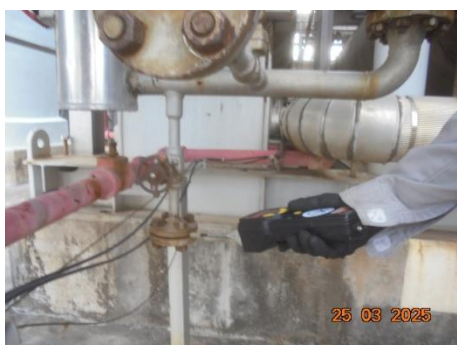
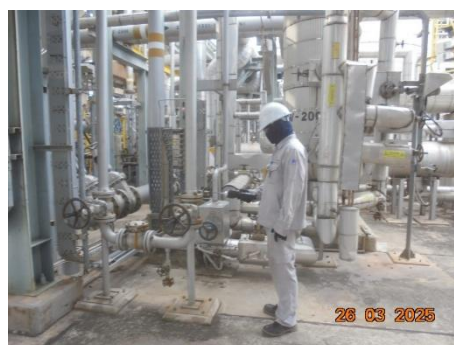
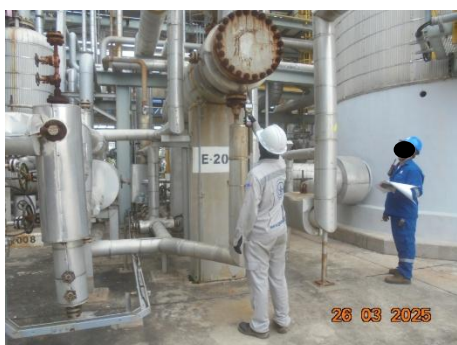
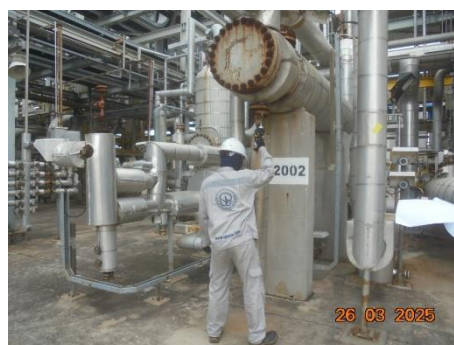
ภาพที่ 3.2.1.4-1 แสดงการเก็บตัวอย่างปริมาณสารประกอบอินทรีย์ระเหยรวม (TVOCs)

จากการติดตามตรวจสอบการรั่วซึม/ฟุ้งกระจาย (Fugitive Emission) ของสารประกอบอินทรีย์ระเหยรวม (VOCs) โครงการโรงงานผลิตสารโพรพิลีน (PDH Plant) (ระยะดำเนินการ) ของบริษัท เอ็ชเอ็มซี โปลิเมอส์ จำกัด รอบการตรวจวัดช่วงเดือนมกราคม-มิถุนายน 2568 โครงการได้ดำเนินการผลิตช่วง Operate ตั้งแต่วันที่ 30 มกราคม 2568-30 มิถุนายน 2568 (จำนวน 3,648 ชั่วโมง) และ ช่วง Shut down ตั้งแต่วันที่ 1-29 มกราคม 2568 (จำนวน 696 ชั่วโมง) จำนวน 3,319 จุด โดยโครงการได้ดำเนินการตรวจวัดระหว่างวันที่ 24-26 มีนาคม 2568 จำนวน 3,319 จุด พบว่า อุปกรณ์ไม่มีค่าการรั่วซึมของสารอินทรีย์ระเหย จำนวน 3,238 จุด และอุปกรณ์ที่วัดไม่ได้จำนวน 81 จุด

ทั้งนี้ผลการติดตามมีค่าอยู่ในเกณฑ์การควบคุมการรั่วซึมสารอินทรีย์ระเหยของอุปกรณ์ตามประกาศกระทรวงอุตสาหกรรม เรื่อง กำหนดหลักเกณฑ์และวิธีการปฏิบัติในการตรวจสอบและควบคุมการรั่วซึมของสารอินทรีย์ระเหยจากอุปกรณ์ในโรงงานอุตสาหกรรม พ.ศ. 2555 ประกาศในราชกิจจานุเบกษา เล่ม 129 ตอนพิเศษ 88 ง วันที่ 1 มิถุนายน พ.ศ. 2555 และจากการคำนวณอัตราการระบายมวลสารอินทรีย์ระเหย ด้วยวิธี Correlation Equation Method และได้ผลการคำนวณค่าอัตราการระบายมวลสารอินทรีย์ระเหย เท่ากับ 764.45 กิโลกรัม/6 เดือน โดยสรุปดังตารางที่ 3.2.1.4-2 และเกณฑ์การควบคุมการรั่วซึมสารอินทรีย์ระเหยของอุปกรณ์ (Leak Identification) แสดงดังตารางที่ 3.2.1.4-3

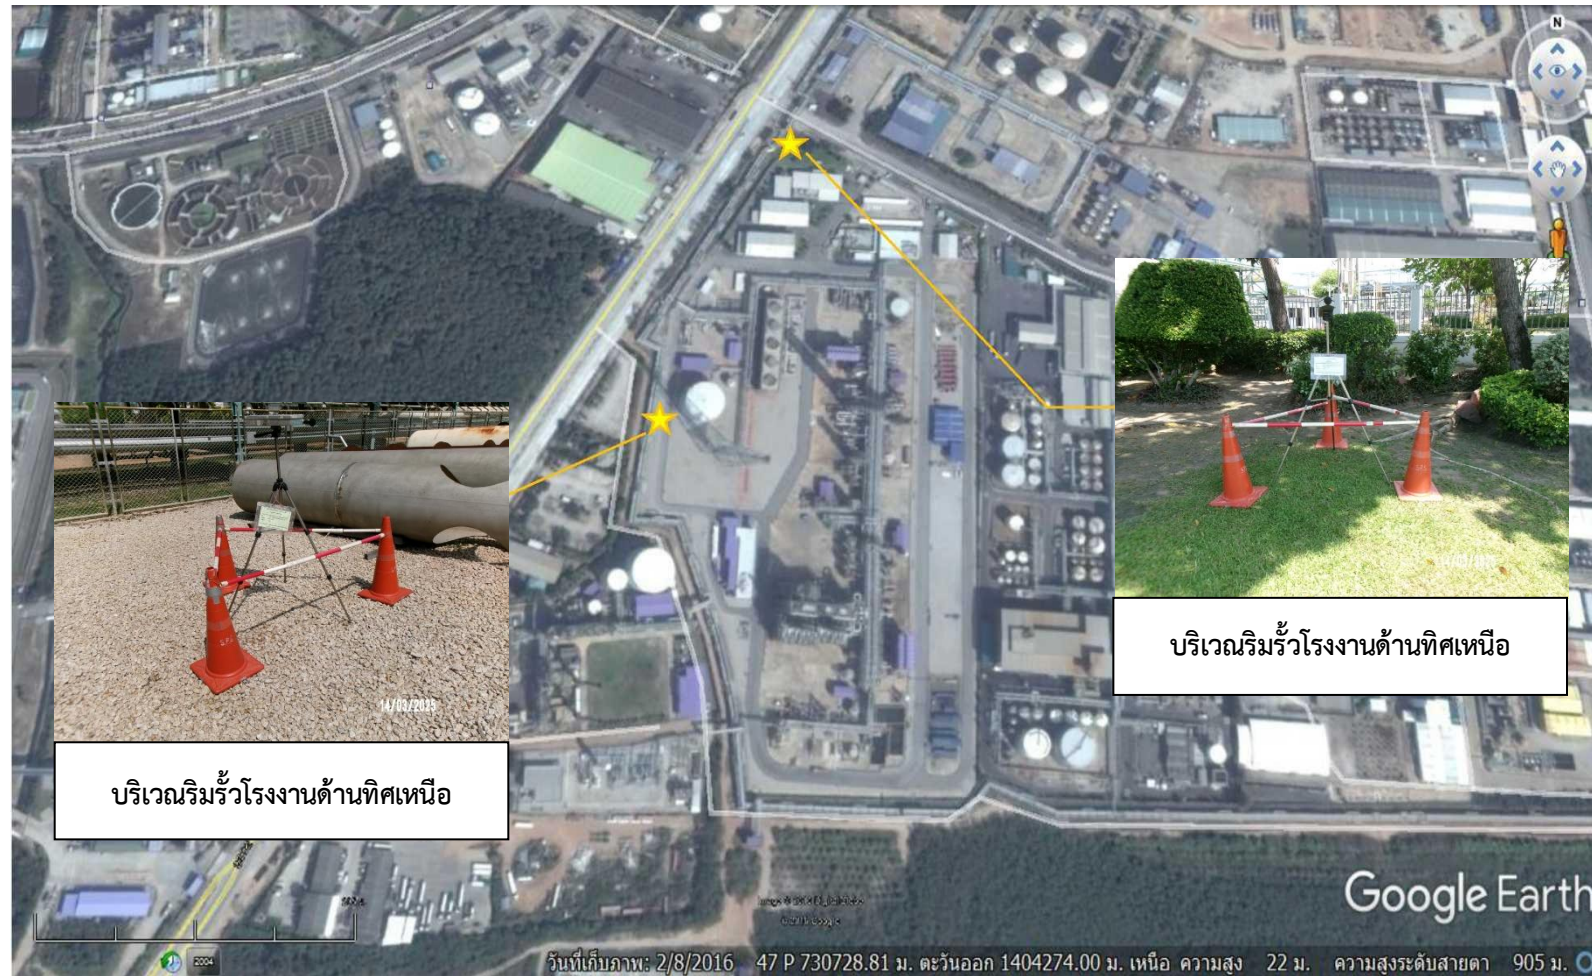
รูปที่ 3.2.5-1 แสดงตำแหน่งและภาพการตรวจวัดระดับเสียง

จากผลการติดตามตรวจสอบระดับเสียง จำนวน 2 สถานี ระหว่างปี 2565-2568 มีรายละเอียดดังแสดงในตารางที่ 3.2.5-3 และรูปที่ 3.2.5-2 พบว่า ระดับเสียงเฉลี่ย 24 ชั่วโมง (L_{eq} 24 hr) และระดับเสียงสูงสุด (L_{max}) พบว่า มีค่าอยู่ในเกณฑ์มาตรฐานตามประกาศกระทรวงอุตสาหกรรม เรื่อง กำหนดค่าระดับเสียงการรบกวนและระดับเสียงที่เกิดจากการประกอบกิจการโรงงาน พ.ศ. 2548 ที่กำหนดให้ระดับเสียง L_{eq} 24 hr มีค่าได้ไม่เกิน 70.0 dB(A) และระดับเสียง L_{max} มีค่าได้ไม่เกิน 115.0 dB(A) ทุกสถานีที่ทำการตรวจวัด
