ผลการปฏิบัติตามมาตรการป้องกันและแก้ไขผลกระทบสิ่งแวดล้อม

ดังนั้น นิติบุคคลอาคารชุด วิท แอท สามย่าน ได้ดำเนินการติดตามตรวจสอบการปฏิบัติตามมาตรการป้องกันและแก้ไขผลกระทบสิ่งแวดล้อมโครงการ Wish @ Samyan (ระยะดำเนินการ) ช่วงเดือนมกราคม ถึง มิถุนายน พ.ศ. 2568 ตามที่กำหนดไว้ในรายงานการวิเคราะห์ผลกระทบสิ่งแวดล้อม โดยเนื้อหาบทนี้จะเป็นการปฏิบัติตามมาตรการป้องกันและแก้ไขผลกระทบสิ่งแวดล้อม ทำการตรวจประเมิน พร้อมทั้งรวบรวมเอกสารหลักฐานต่างๆและภาพถ่ายประกอบผลการปฏิบัติตามมาตรการฯ

ตารางที่ 2.2-1 มาตรการป้องกันและแก้ไขผลกระทบสิ่งแวดล้อม โครงการ Wish @ Samyan (ระยะดำเนินการ)

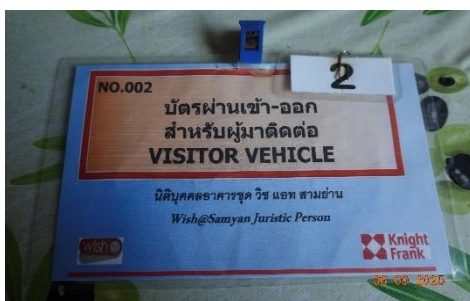
ภาพที่ 2.2-2 ระบบการจราจร

ไม้กั้นทางเข้า-ออก ลานจอดรถ

ระบบควบคุมการเข้า-ออกโครงการ

1.3 คุณภาพอากาศ	1. จำกัดความเร็วของรถยนต์ที่วิ่งภายในโครงการให้ มีความเร็วไม่เกิน 30 กิโลเมตร/ชั่วโมง	- ปัจจุบันทางโครงการมีการติดตั้งป้าย "กรุณาชะลอความเร็ว" และ ป้าย "ลดความเร็ว" พร้อมทั้งติดตั้งสัญญาณชะลอความเร็ว บริเวณถนนทางเดิน รถภายในโครงการและบริเวณทางขึ้นลานจอดรถซึ่งเป็นจุดที่ผู้ขับขี่สามารถ สังเกตเห็นได้อย่างเด่นชัด	-	ภาพที่ 2.2-2 ระบบ การจราจร

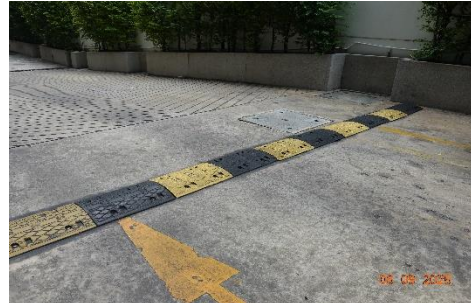
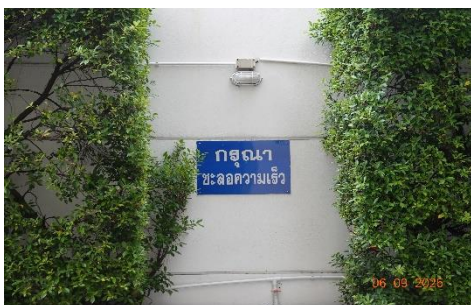
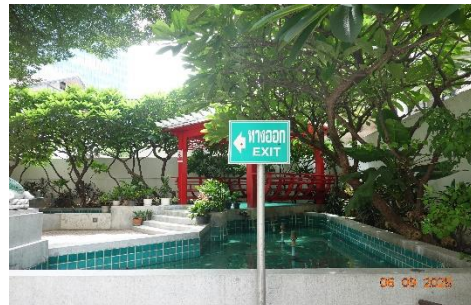
ภาพที่ 2.2-2 (ต่อ) ระบบการจราจร

ทางลาดขึ้น-ลง ลานจอดรถ

กระจกเงา

สัญญาณชะลอความเร็ว

ป้าย “กรุณาชะลอความเร็ว”

ป้ายบอกทาง

2. ควบคุมการใช้ความเร็วของรถยนต์ภายในโครงการไม่เกิน 30 กิโลเมตร/ชั่วโมง	- ปัจจุบันทางโครงการมีการติดตั้งป้าย "กรุณาชะลอความเร็ว" และป้าย "ลดความเร็ว" พร้อมทั้งติดตั้งสัญญาณชะลอความเร็ว บริเวณถนนทางเดินรถภายในโครงการและบริเวณทางขึ้นลานจอดรถซึ่งเป็นจุดที่ผู้ขับขี่สามารถสังเกตเห็นได้อย่างเด่นชัด	-	ภาพที่ 2.2-2 ระบบการจราจร

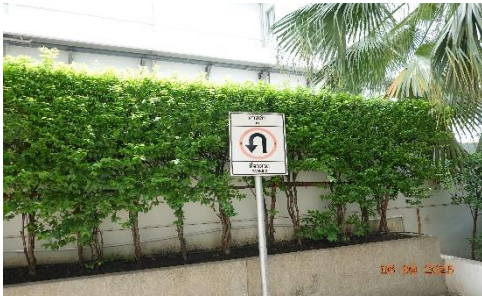
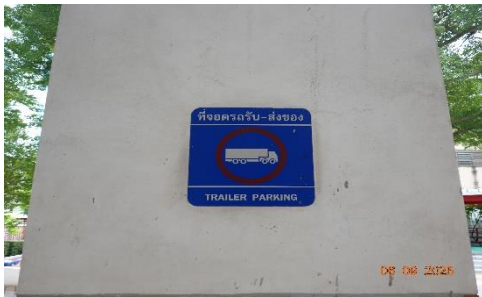
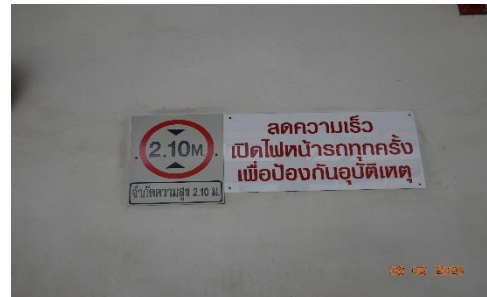
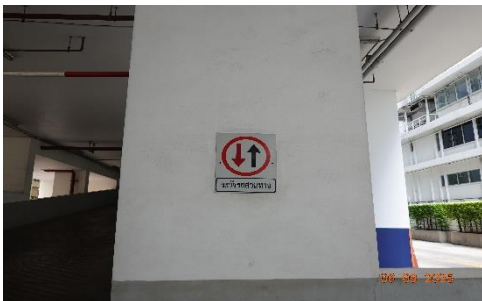
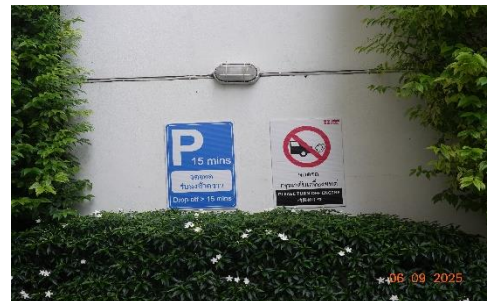
ภาพที่ 2.2-2 (ต่อ) ระบบการจราจร

ป้ายจราจร

ป้าย “จอดรถ กรุณาดับเครื่องยนต์”

สัญลักษณ์จราจรบนพื้นทาง

5. รมรงคิให้ผู้พักอาศัยภายในโครงการหมั่นตรวจและดูแล รักษาเครื่องยนต์ให้สะอาดอยู่เสมอและไม่ติดเครื่องยนต์ทิ้ง เอาไว้เพื่อลดปริมาณไอเสียที่มาจากเครื่องยนต์ โดยติดตั้งป้าย "ห้ามติดเครื่องยนต์ทิ้งไว้" ภายในบริเวณลานจอดรถให้ สามารถมองเห็นได้อย่างชัดเจน	- ปัจจุบันทางโครงการมีการติดตั้งป้าย "จอดรถกรุณาดับเครื่องยนต์" บริเวณ พื้นที่ทางเดินรถ และบริเวณลานจอดรถ ซึ่งเป็นจุดที่ผู้ขับขี่สามารถสังเกตเห็น ได้อย่างชัดเจน	-	ภาพที่ 2.2-2 ระบบ การจราจร

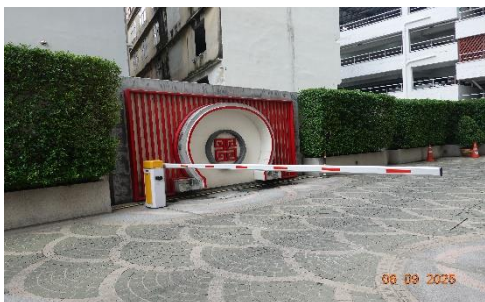
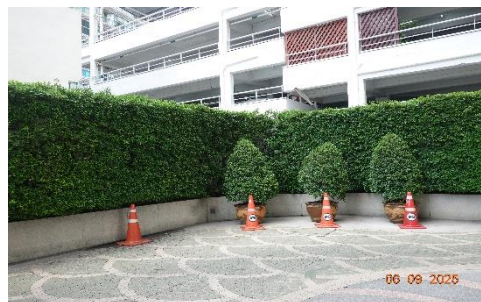
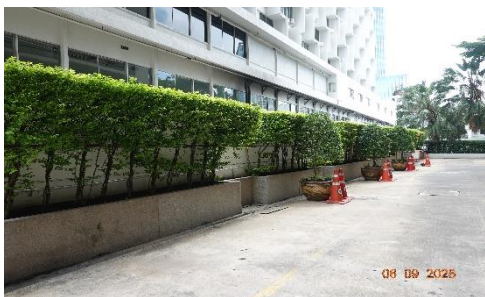
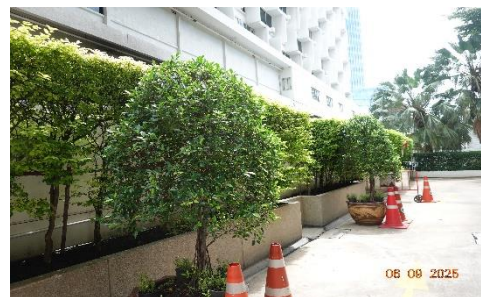
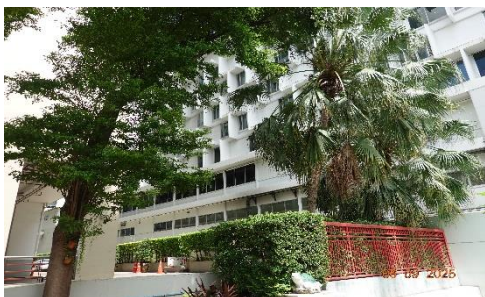
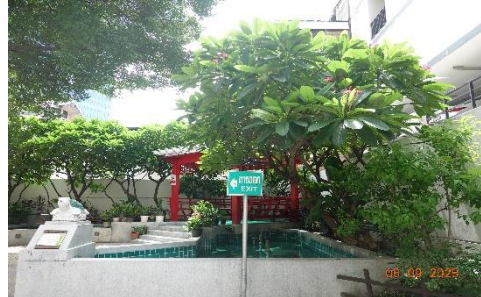
พื้นที่สีเขียว ชั้น 1

1.3 คุณภาพอากาศ (ต่อ)	3. ทำการจัดพื้นที่สีเขียวให้เป็นไปตามแบบภูมิสถาปัตย์ที่ได้ ออกแบบไว้และดูแลรักษาต้นไม้ที่ปลูกให้เจริญเติบโตและ สวยงามอยู่เสมอ เพื่อลดผลกระทบจากแสงแดด ช่วยดูดซับไอน้ำ เสียที่เกิดจากรถยนต์ในโครงการ และการคายความร้อนจาก ตัวอาคารและเครื่องปรับอากาศ ยังเป็นตัวกรองและช่วยดูด ซับฝุ่นละอองในบรรยากาศอีกด้วย	- ปัจจุบันทางโครงการจัดให้มีพื้นที่สีเขียวส่วนใหญ่ตรงตามที่ระบบไว้ใน มาตรการ แต่ทั้งนี้ยังคงมีพื้นที่สีเขียวบางส่วนที่หายไปบริเวณเหนือถึงเก็บน้ำ ใต้ดิน ซึ่งปัจจุบันมีการเปลี่ยนแปลงการใช้ประโยชน์พื้นที่ในรูปแบบอื่น	ตารางที่ 4-2	ภาพที่ 2.2-3 พื้นที่สีเขียว

4. จัดให้มีการปลูกต้นไม้บริเวณชั้นลานจอดรถชั้นที่ 2 ชั้นที่ 6 โดยเลือกชนิดพันธุ์ที่ปลูกคือ ต้นลิ้นมังกร ซึ่งมีคุณสมบัติช่วย ในการฟอกอากาศโดยการปล่อยก๊าซออกซิเจนในเวลา กลางวัน สามารถปลูกได้ในพื้นที่จำกัดและดูแลรักษาง่าย	- ในปัจจุบันบริเวณพื้นที่ชั้นลานจอดรถชั้นที่ 2-ชั้นที่ 6 โครงการยังมิได้ ดำเนินการจัดให้มีพื้นที่สีเขียวตามที่ระบุไว้ในมาตรการ	ตารางที่ 4-2	ภาพที่ 2.2-3 พื้นที่สีเขียว

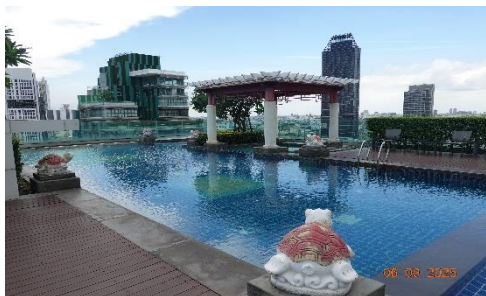
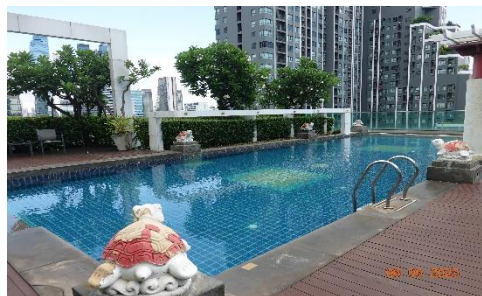
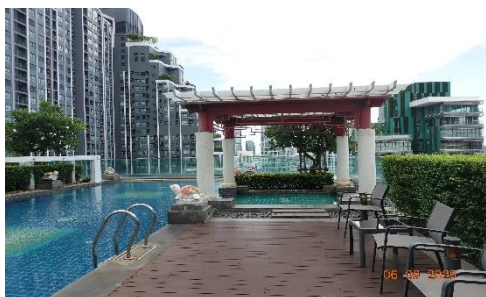
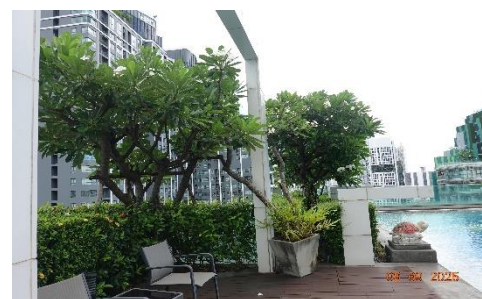
ภาพที่ 2.2-3 (ต่อ) พื้นที่สีเขียว

พื้นที่สีเขียว ชั้น 15

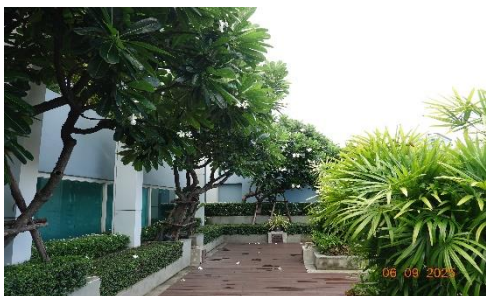
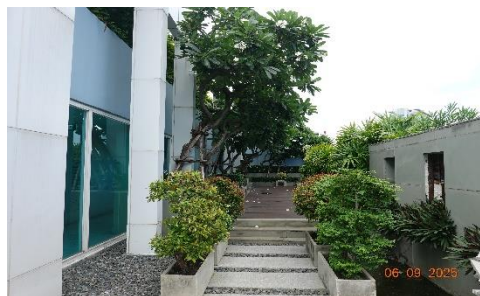
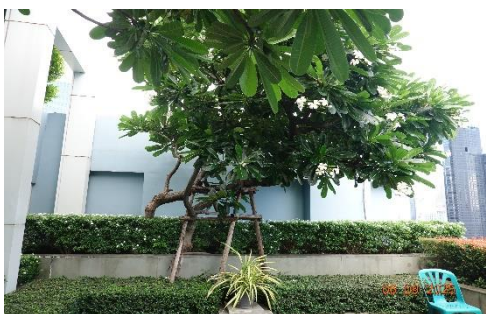
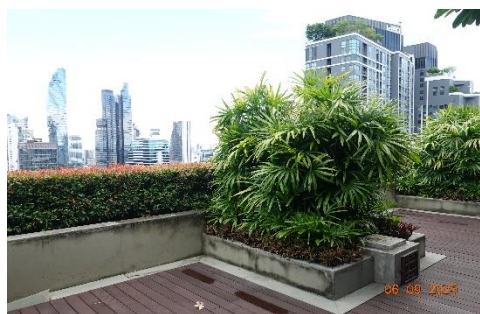
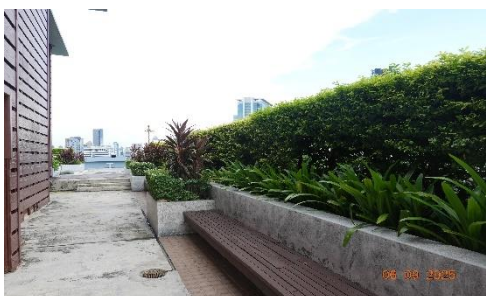
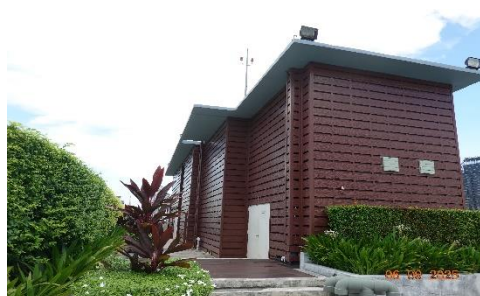
ภาพที่ 2.2-3 (ต่อ) พื้นที่สีเขียว

พื้นที่สีเขียวชั้น 25

พื้นที่สีเขียวชั้นดาดฟ้า

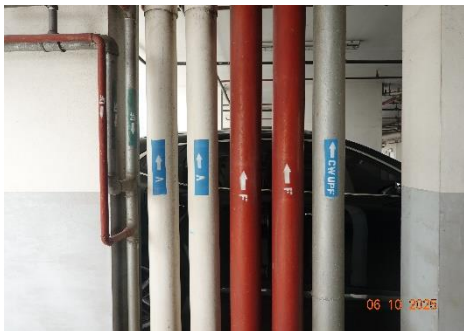
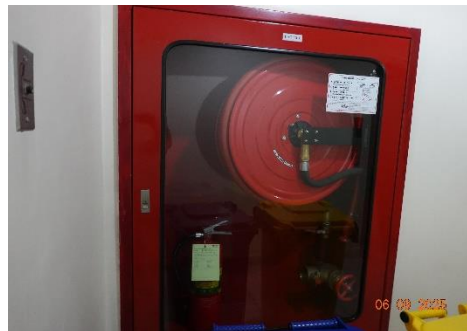
ภาพที่ 2.2-6 ระบบป้องกันและแจ้งเหตุเพลิงไหม้

ระบบท่อน้ำ

ตู้สายฉีดน้ำพร้อมอุปกรณ์

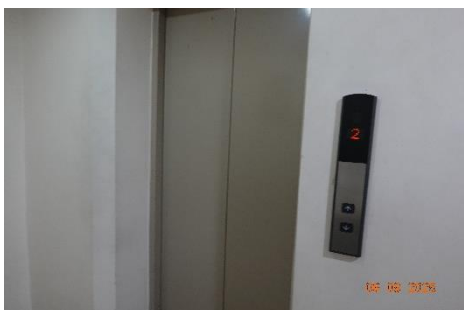
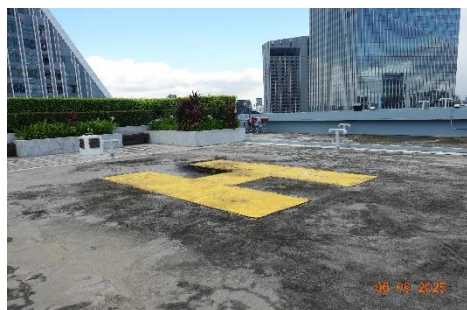
ภาพที่ 2.2-6 (ต่อ) ระบบป้องกันและแจ้งเหตุเพลิงไหม้

ลิฟต์ดับเพลิง

พื้นที่หนีไฟทางอากาศ

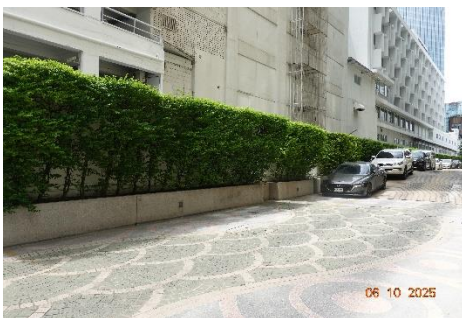
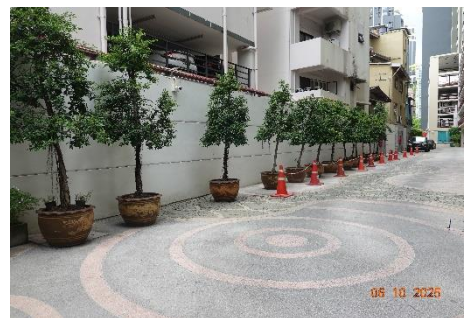
กระจกตัดแสงอาคารพักอาศัย

รั้วรอบโครงการ

3. คุณค่าการใช้ประโยชน์ของมนุษย์				
3.1 การใช้ที่ดิน	1. ไม่มีการก่อสร้างเพิ่มเติมจากแบบที่ได้ออกแบบสถาปัตย์ไว้	- ปัจจุบันทางโครงการมิได้มีการก่อสร้างเพิ่มเติมจากที่ออกแบบไว้แต่อย่างใด	-	ภาพที่ 2.2-7 รูปแบบและโครงสร้างอาคาร

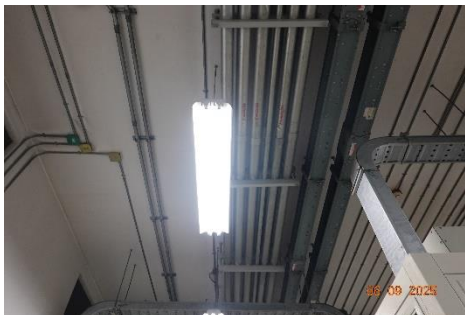
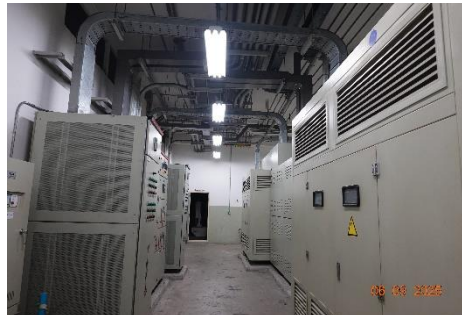
ภาพที่ 2.2-7 (ต่อ) รูปแบบและโครงสร้างอาคาร

การเดินสายไฟภายในอาคารเป็นระเบียบเรียบร้อย

3. ติดตั้งอุปกรณ์เดินสายไฟฟ้าและอุปกรณ์ไฟฟ้าต่างๆ ให้เป็นไปด้วยความเรียบร้อยและถูกต้องตามมาตรฐาน	- โครงการมีการออกแบบและติดตั้งอุปกรณ์เดินสายไฟฟ้าและอุปกรณ์ไฟฟ้าต่างๆ ให้เป็นไปด้วยความเรียบร้อยและถูกต้องตามมาตรฐาน	-	ภาพที่ 2.2-7 รูปแบบและโครงสร้างอาคาร
