การจัดทำ Contour map : วันที่ตรวจวัด 12-14 มิถุนายน 2567 (จัดทำ 3 ปี/ครั้ง)

แผนผังแสดงระดับเสียง (Noise Contour Map)  
ของบริษัท บริษัท ไอที ฟอรัจ (ประเทศไทย) จำกัด

## สรุปผลการจัดทำ Contour map : วันที่ตรวจวัด 12-14 มิถุนายน 2567

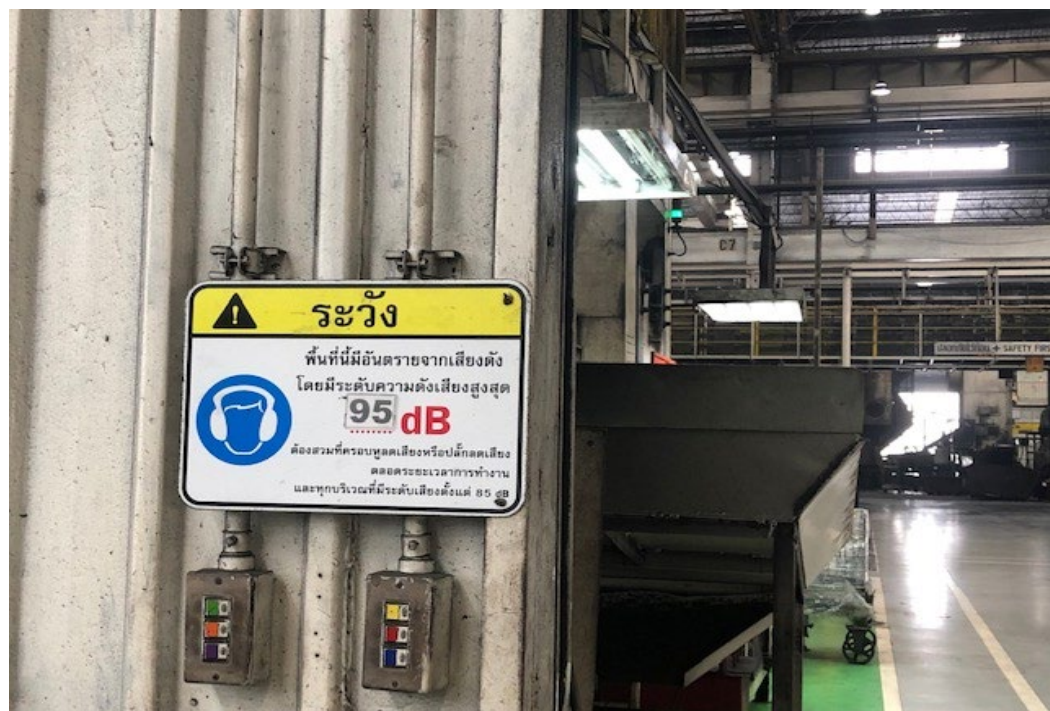
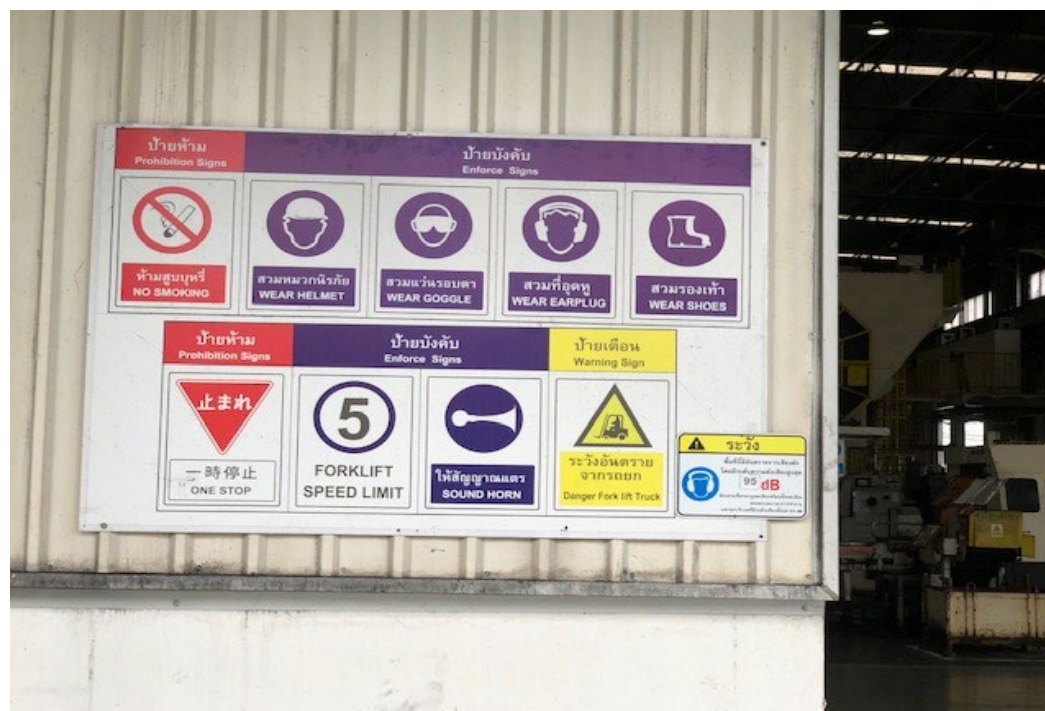
การติดป้ายเตือนที่บริเวณทางเข้าหน้าอาคารที่มีเสียงดังเกิน 85 dB(A)

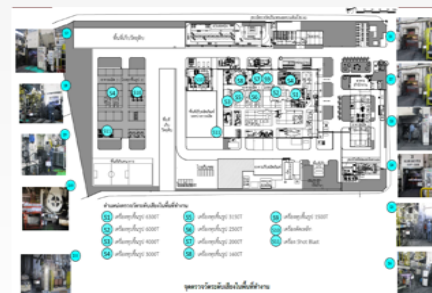
#### การตรวจวัดสภาพแวดล้อมในการทำงานภายในโรงงาน : เสียงจากการทำงาน

จุดตรวจวัด	ผลตรวจวัด (dBA) เสียงเฉลี่ยตลอด เวลาการทำงาน TWA	อุปกรณ์ป้องกัน การได้ยิน (NRR=25)	อุปกรณ์ป้องกัน การได้ยิน (NRR=33)
Batch Type Furnace # 1	85.0	75.5	74.5
Batch Type Furnace # 2	88.7	79.2	78.2
Continue Furnace	89.4	79.9	78.9
Finishing 02	84.4	74.9	73.9
Finishing 03	90.7	81.2	80.2
Shotblast area	93.6	84.1	83.1
Production Control Area	92.3	82.8	81.8
QC area	88.8	79.3	78.3
Press M/C 600 T SP	98.8	89.3	88.3
Press M/C 1600 T No.1	102.0	92.5	91.5
Press M/C 1600 T No.2	101.3	91.8	90.8
Press M/C 2000 T	94.5	85.0	84.0
Press M/C 2500 T No.1	97.9	88.4	87.4
Press M/C 2500 T No.2	97.3	87.8	86.8
Press M/C 3000 T	98.4	88.9	87.9
Press M/C 3150 T	101.7	92.2	91.2
Press M/C 4000 T	99.0	89.5	88.5
Press M/C 6000 T	101.0	91.5	90.5
Press M/C 6300 T	101.7	92.2	91.2
DM	83.4	73.9	72.9
ค่ามาตรฐาน*	≤85	≤85	≤85

NRR adj  
ของที่ครอบหูคือ  
70% ลบ 7  
โดยITFใช้  
NRR=25

NRR adj  
ของที่อุดหูชนิด  
โฟมคือ 50% ลบ 7  
โดยITFใช้  
NRR=33
