หนังสือเห็นชอบรายงานการวิเคราะห์  
ผลกระทบสิ่งแวดล้อม

เรื่อง ผลการพิจารณาการวิเคราะห์ผลกระทบสิ่งแวดล้อมโครงการอินโดนีเซียเนตล์ กูเก็ต  
รีสอร์ท ของบริษัท พรวัด รีสอร์ท กูเก็ต จำกัด  
เรียน ผู้ว่าราชการจังหวัดภูเก็ต  
อ้างถึง หนังสือจังหวัดภูเก็ต ที่ ภก ๐๐๑๔.๒/๗๒๕๖ ลงวันที่ ๒๔ พฤษภาคม ๒๕๖๐  
สิ่งที่ส่งมาด้วย ๑. มาตรการป้องกันและแก้ไขผลกระทบสิ่งแวดล้อม และมาตรการติดตามตรวจสอบ

โครงการ อินเทอร์เน็ตเคเบิล ภูเก็ต รีสอร์ท

ผลวิเคราะห์คุณภาพน้ำใช้

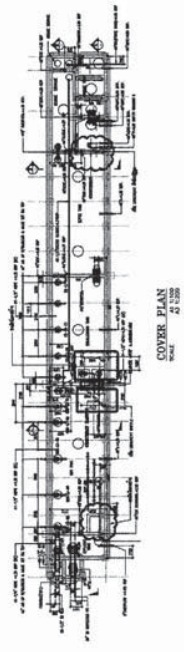
HILL SIDE - WASTEWATER TREATMENT DETAIL 2:1000

แหล่งกำเนิดมลพิษ ตั้งอยู่เลขที่ ..... 333.333/3..... หมู่ที่ ..... 3..... ซอย .....  
ถนน ..... แขวง/ตำบล ..... กบลา ..... เขตอำเภอ ..... กะปี่ ..... จังหวัด ..... กรุงเทพมหานคร ..... โทรสาร ..... 076-629999  
มี ..... เป็นเจ้าของหรือผู้ครอบครองแหล่งกำเนิดมลพิษ  
ประกอบกิจการประเภท ..... โรงแรม .....  
ใบอนุญาตเลขที่ (ถ้ามี) ..... 727567 ออกให้โดย ..... กระทรวงมหาดไทย ..... 1 สิงหาคม 2572  
ผู้มีแผนแสดงผลการทำงานของระบบบำบัดน้ำเสีย ดังนี้

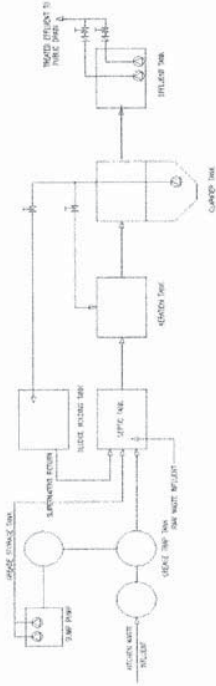
FLOW DIAGRAM OF WASTEWATER TREATMENT PLANT (CAS)

ซึ่งมีแผนผังแสดงการทำงานจากระบบบำบัดน้ำเสีย ดังนี้

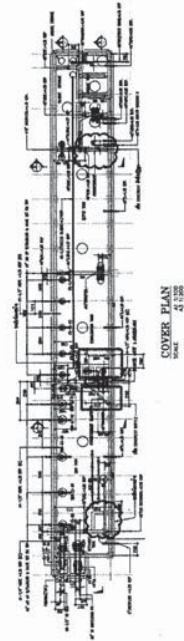
PLAN SIDE - WASTEWATER TREATMENT DETAIL 1:100

แหล่งกำเนิดมลพิษ ตั้งอยู่เลขที่ ..... 333,333/3 ..... หมู่ที่ ..... 3 ..... ซอย .....  
ถนน ..... แขวงตำบล ..... กม.ลา ..... เขต/อำเภอ ..... กะปี่ ..... จังหวัด ..... กรุงเทพมหานคร ..... โทรศัพท์  
..... 076-629999 ..... โทรสาร ..... 076-629990 .....  
มี ..... เป็นเจ้าของหรือผู้ครอบครองแหล่งกำเนิดมลพิษ  
ประกอบกิจการประเภท ..... โรงแรม .....  
ใบอนุญาตเลขที่ (ถ้ามี) ..... 722567 ..... ออกให้โดย ..... กระทรวงมหาดไทย ..... หมอชอุ ..... 1 สิงหาคม 2572 .....  
ซึ่งมีแผนผังแสดงการทำงานของระบบบำบัดน้ำเสีย ดังนี้
